# 伐採・剪定にかかる事故の 防止について

横浜市みどり環境局公園緑地維持課技術監理担当

2026/03

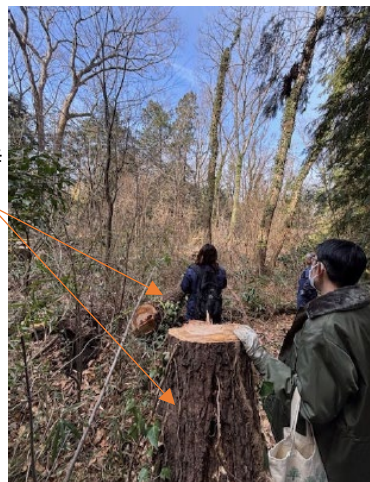
事故発生箇所 周辺状況写真①

事故発生時の伐倒木

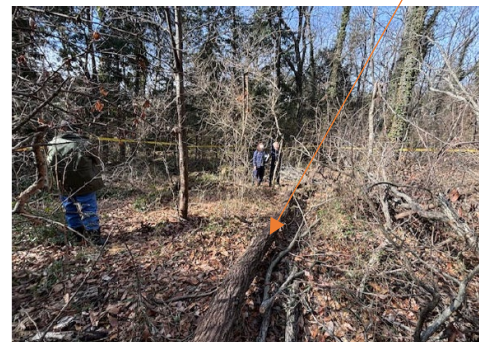
事故発生箇所 周辺状況写真②

事故発生時の伐倒木

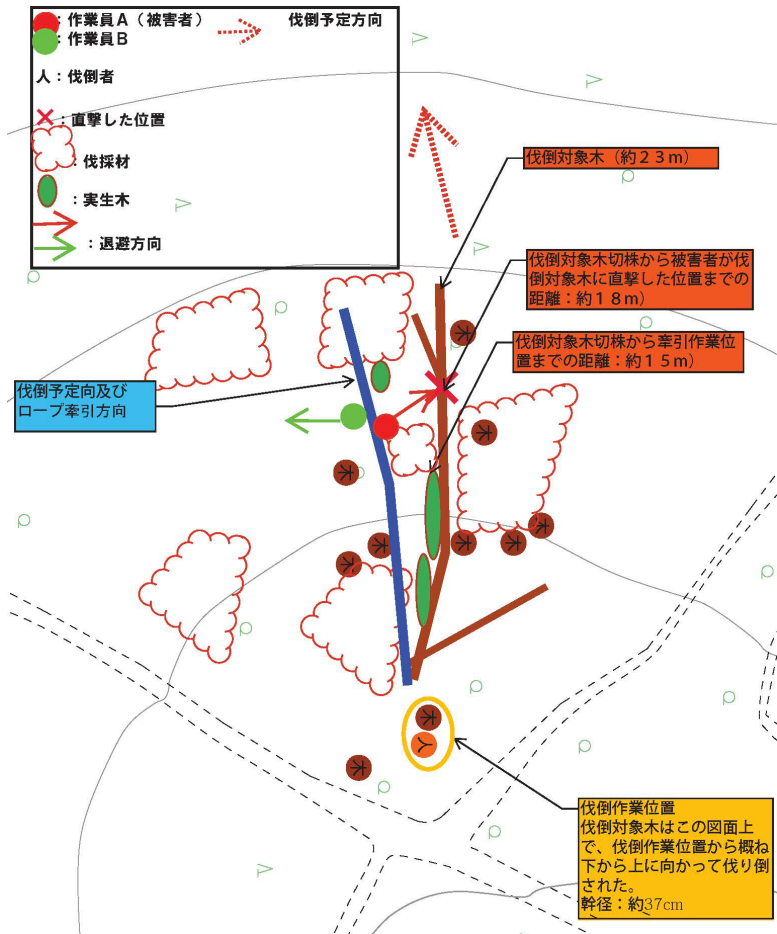
発生時の状況 説明図(平面)

- 伐倒対象の立木の高さの2倍に相当する距離を半径とする円形の内側に、当該立木の伐倒者以外の労働者を立ち入らせ、ロープを牽引させていた。
- ロープ牽引作業員2名に対し、伐倒の際に退避する方向や退避場所を伝えていなかった。また、伐倒者は、ロープ牽引作業員2名が避難する前に対象木を伐倒していた。
- 作業現場にはかん木が多く、また伐採した樹木の幹や枝が残置されており、作業中に危険を及ぼす恐れのあるものが取り除かれていなかった。
- 伐倒の際に受け口の角度と追い口の角度が合っておらず、つるが一部残っていなかった。これらにより、作業前のミーティング時に伝えた予定伐倒方向と異なる方向へ伐採対象木が倒れた可能性がある。

- 労働安全衛生規則をはじめ、最新の関係法令・法規をすべての業務従事者が改めて確認すること。
- 高木伐採・剪定作業を行う場合は、仕様書の規定どおり業務従事者全員が現場作業着手前までに「伐採・剪定にかかる事故の防止について」の研修を受講し、実施報告を監督員に報告すること。
- 社内で当該事故及び類似する他の事故事例等の内容と、再発防止策について作業従事者を含めたすべての関係者で確認し、作業計画に反映させること。また、再発防止策を反映した作業計画書の内容を作業前のKYミーティング時にも作業員全員で再確認すること。
- 伐倒しようとする立木を中心として、当該立木の高さの2倍に相当する距離を半径とする円形の内側に伐倒者以外の労働者を立ち入らないよう牽引ロープ等の配置計画を作成し、計画通り設置してから伐倒を開始すること。
- 伐倒作業前には、伐倒の際に退避する方向や退避場所を作業従事者全員で確認し、伐倒者は伐倒者以外の作業員が退避を完了していることを確認してから伐倒するよう徹底すること。また、かん木や幹・枝等作業中に危険を生ずる恐れのあるものを取り除くとともに、伐倒退避ルート上の整理も予め実施すること。
- 伐倒時に受け口及び追い口を作る際は関連法令等を順守した手順で作成し、適切なつるが残るよう作業を徹底する。また、確実に実行できる作業員を選定すること。

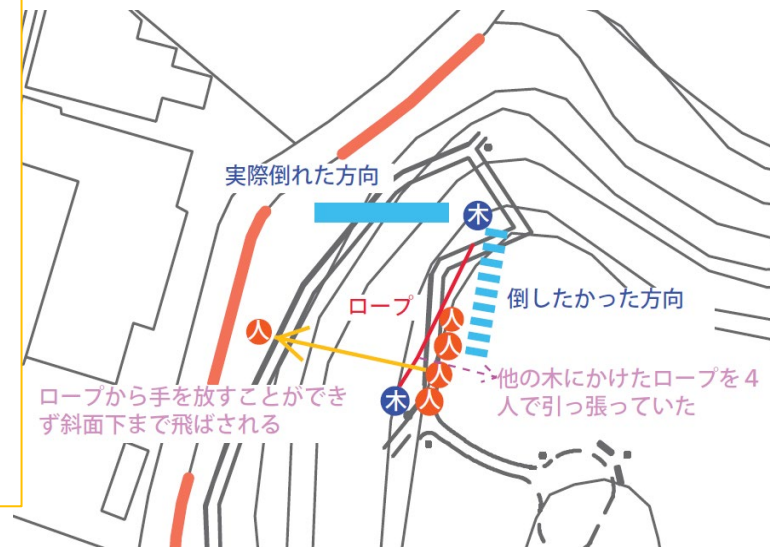
対象樹木をロープとポータブルウィンチで引っ張り、チェーンソーで受け口と追い口を切り込んで、作業員が4人で手前に引き倒そうとしたところ、想定と異なる方向へ倒木した。

倒木の勢いでポータブルウィンチが破断し、作業員はロープを離そうとしたが、そのうちの一人は握ったままであったため、斜面下部へ飛ばされて落下するという死亡事故が発生した。

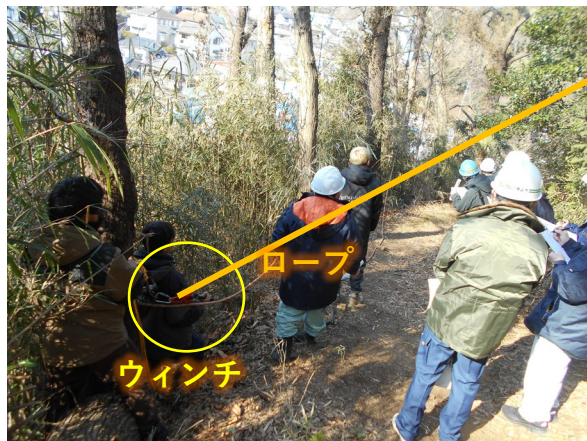
- ・経験の浅い従事者が多いなか、樹木の伐採が危険を伴う作業であるという認識が希薄となり、「樹木が倒れ始めたらロープを離して退避する」という基本的行動もとられなかった。
- ・現場責任者は現場に常駐していたが、実際の作業は数日前に新規入場した二次下請の従事者が作業を先導しており、指揮命令系統があいまいになっていた。
- ・実際の作業工程として「ウィンチで張ったロープを従事者が直接引く」といった不安全行動が見られ、事前に危険な行為を認識し洗い出すことができていなかったと考えられる。

←事故後の立ち合いでの再現。  
ウィンチのすぐ前でロープを人力  
で引いている。狭い範囲に密集し  
てしまい退避が困難

## ①作業内容・危険性について作業員全員での事前共有を行うこと

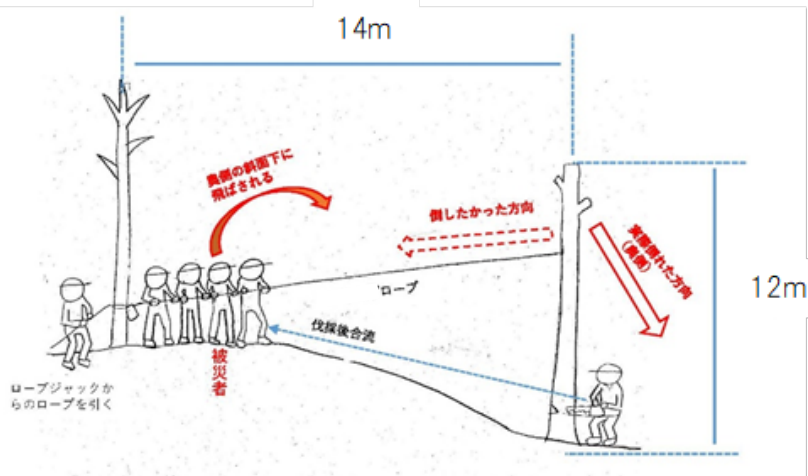
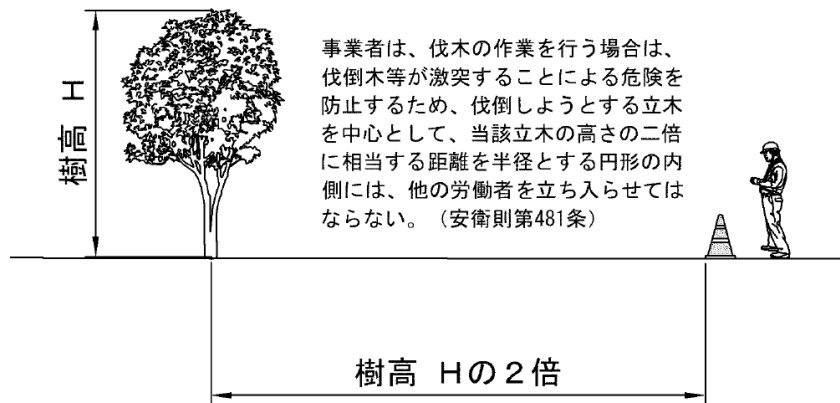
・今回は樹高12mに対しウィンチを固定した樹木までの距離が14m、そのウィンチの前にロープ作業員が縦列で配置されており、十分な離隔が確保されていなかったため、想定通りに伐倒していても巻き込まれる危険があった。

・伐倒の際には、チェーンソー作業員以外は伐採対象樹木から離隔を確保することが必須条件である。(労働安全衛生規則では「**樹高の2倍**」の範囲が**立入禁止**とされている)

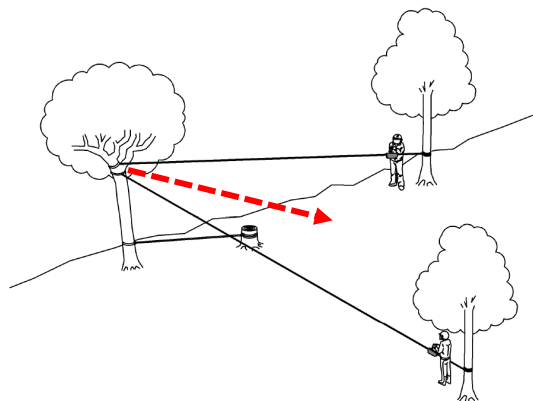
伐採作業前の樹木。斜面下部方向（写真左奥側）に傾斜していた。上部の枝を払ってもまだ偏芯しており、ロープ1本のみで伐倒方向を変えるのは困難→

・傾斜木のように明らかに重心が偏芯している樹木を、傾斜方向と反対側に引き倒さなければならない場合などは、ロープではなく樹木の荷重に耐えうるワイヤーやチルホールを使用することが必要。

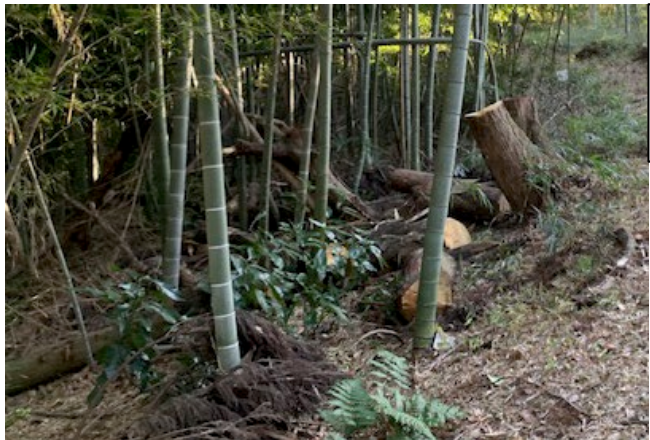
- ・樹林地内部の樹木であることから、発生材の搬出が困難な場合は現場に整頓して残置することとしていたが、本件直前の作業終了後の整理が不十分で、伐倒箇所周辺に発生材が散乱したような状況が現認されていた。
- ・是正指示を受けたにもかかわらず、事故現場周辺の斜面には前日の作業で伐倒した樹木がそのまま横たわっており、作業スペースや伐倒時の退避に悪影響を及ぼしていたと考えられる。

←発生材を樹林地の管理範囲外まで乱雑に置いていたため是正を指示していた

## ⑤ 現場周辺の整理整頓(直前作業の片付けを含む)を徹底すること

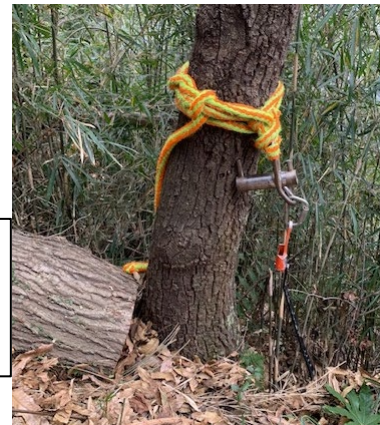
ウインチを設置していた樹木の直近にも発生材が複数残っていた→

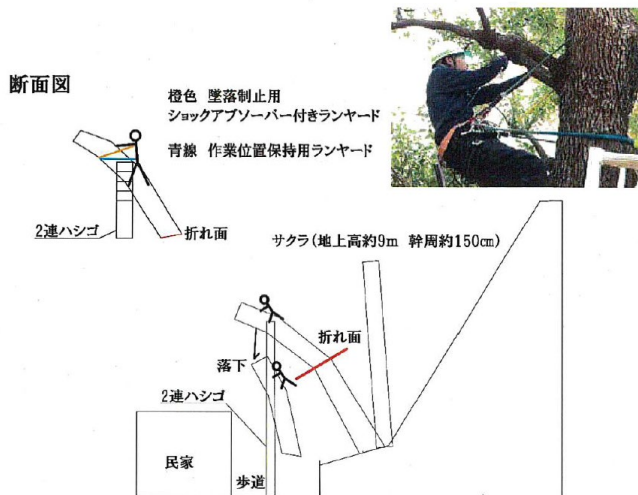
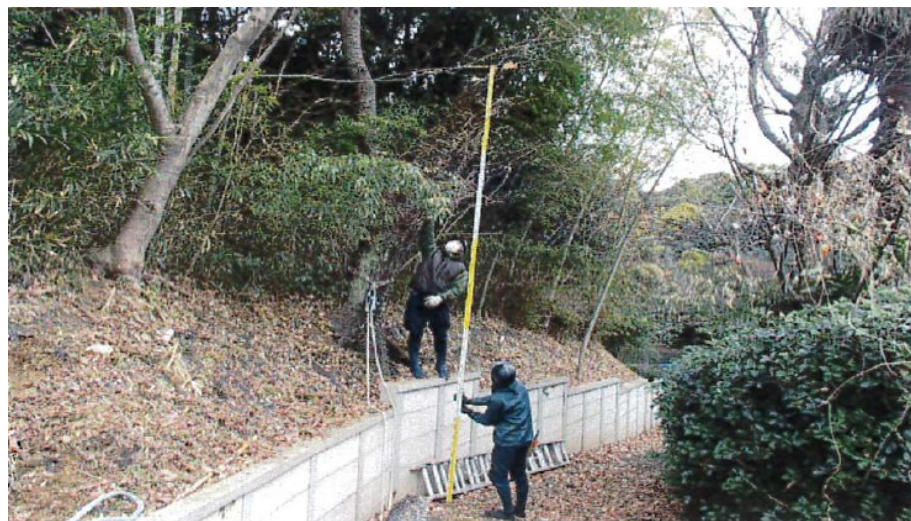
朽木の伐採作業のため樹木に登って作業を行っていた際に、作業員が木から転落して緊急搬送された。

作業者の体重及び幹切断時の負荷と荷重が腐朽している幹に掛かり、重みに耐えれず折れた。

朽木を対象とした作業は事前に対象木の状況を十分確認し、危険度が高いと判断された作業については施工方法を監督員と相談する。（次ページの安全対策を参考にしてください。）

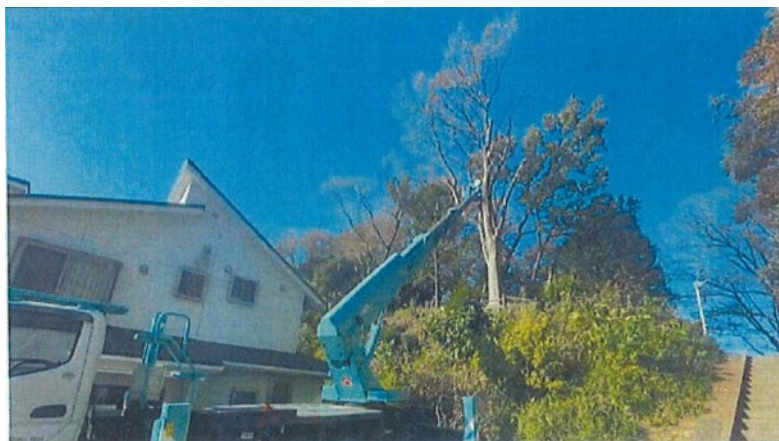
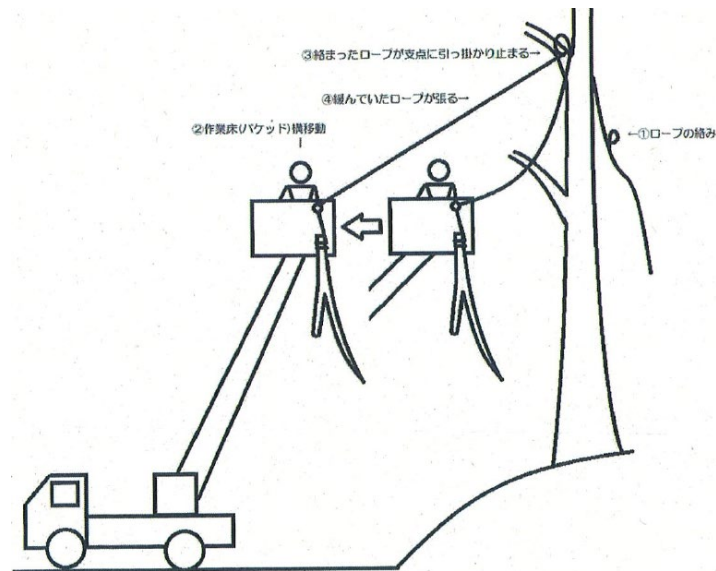
高所作業車での伐採作業中に吊るし切りにより切除した枝を集積場所へ下ろす際に、ロープと高所作業車の手すりに指が挟まれ、右手中指の第一関節を切傷及び薬指を第一関節で切断した。

ロープを絡んだままで使用しており道具管理が不適切であったこと、また、作業時のロープの状態を目視確認しておらず絡んだままであった。現場代理人が所用により一時的に不在となり作業監視等の人員配置が不十分であった。

現地状況を踏まえた保安措置、人員配置、作業手順を確認する。

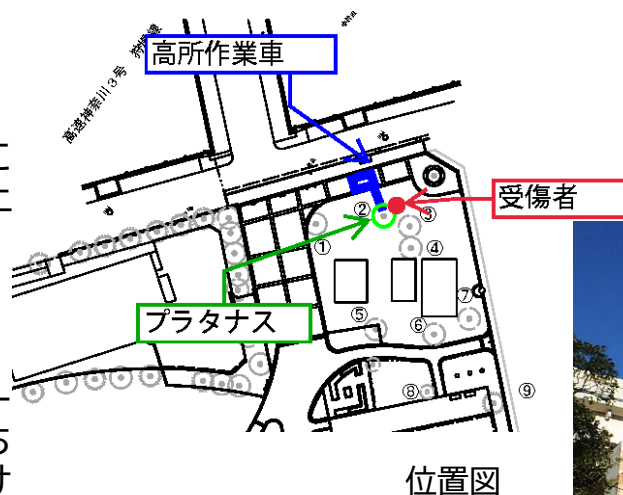
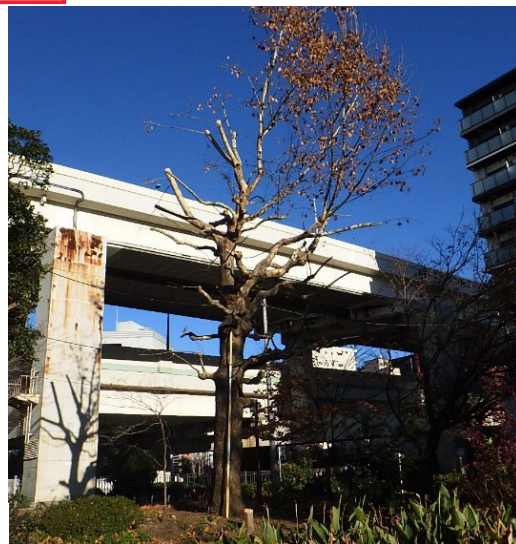
高所作業車で高さ約7mの位置のプラタナスの枝を剪定した際に、切り落とした枝（直径5cm）が地上で片づけ作業をしていた作業員の頭上に落下した。作業員はヘルメットを着用していたが、頭部から出血があった。搬送先の病院で脳震盪と診断された。

施工計画書に「剪定工を施工する際には、上下作業は絶対に行わない。やむを得ず下に入る場合は上部作業車に声をかけて作業中止後に入る」と記載をしているにも関わらず、その通りの手順で行わなかった。

作業区域内をバリケードまたはコーンバーで区切り、上部作業時は下部に作業員が立ち入らないよう徹底する。作業員同士で声がけしあうなど、十分なコミュニケーションを図る。十分な作業帯が確保できない現場で太枝を剪定する場合はロープで吊りながら下ろす。

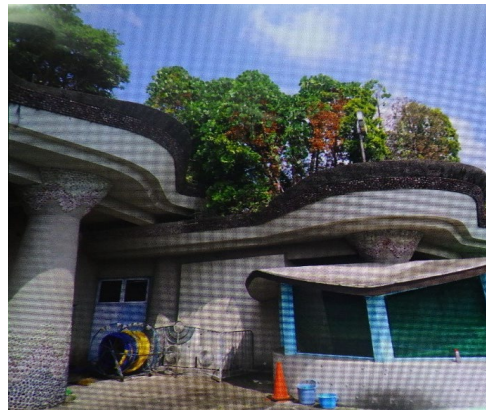
屋上緑化部（地上高約4m）の枯れ木伐採作業に伴う計測作業時に、計測にあっていた作業員が転落し、1階の庇部分にぶつかった後に地上へ落下した。搬送先の病院で、第2頸椎破裂骨折、左肩甲骨骨折等の診断がされた。

屋上緑化部の外周に手すりがあり、墜落制止用器具を着用して手すりにフックを掛けて作業を行うこととしていたが、移動中か計測中にフックを掛けていない状態となり、落下したと考えられる。また、二人一組として計測作業に従事していたものの、一方が片づけ等の付帯作業をしており、被害者の落下時の状況は見えていなかった。

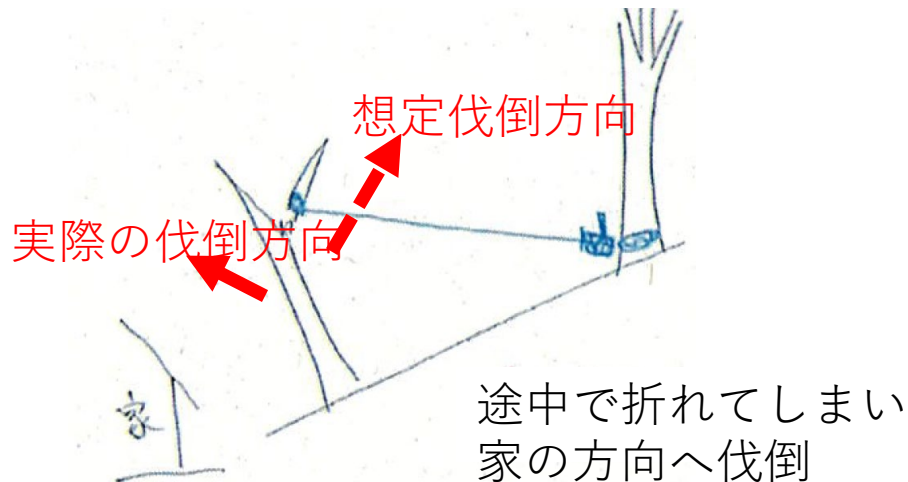
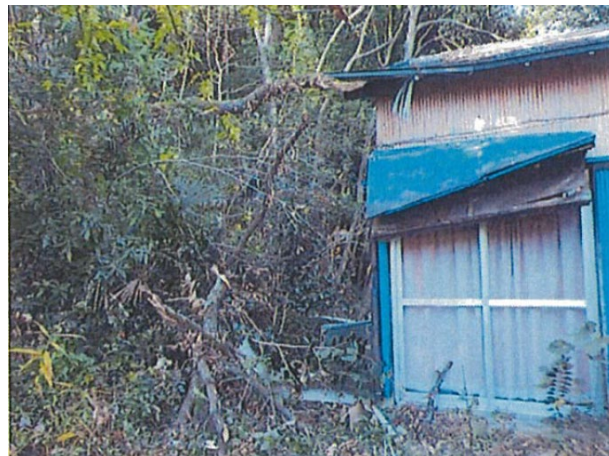
伐採対象木について、ワイヤーロープ（チルホール）を用いて伐倒を行ったところ、住宅側に木が倒れ、屋根・窓ガラス等を破損した。

幹が分かれた部分にワイヤーロープをかけて牽引していたところ、ワイヤーロープを掛けた幹が裂け、伐倒していた樹木が斜面下へ落ちた。

可能な限り枝を払ってから伐倒を行う。補助ロープ等を用いて確実に伐倒方向を定める。
