3 道路の被害状況

① 調査方法と調査範囲

② 現地調査報告

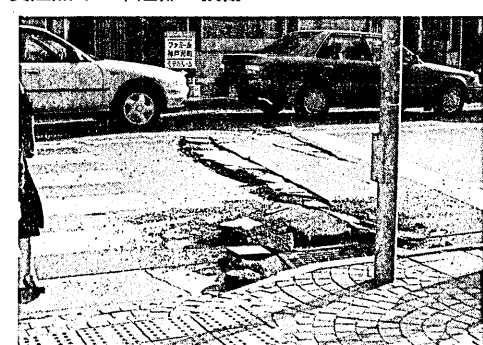
交差点での車道部の損傷

○交差点部や幹線道路への区画道路の取付部等において亀裂や舗装の浮上がり等の損傷が所々で見られたが、通行に大きく支障したと思われるものは補修されていた。また、上下水道等の地下埋設物による陥没等の損傷は皆無であった。加納町交差点では百メートル以上にわたって路面が補修されていたが、地下に地下鉄が通っておりその影響を受けたと思われる。(事後確認により河川を埋めた道路で液状化が原因であった。)

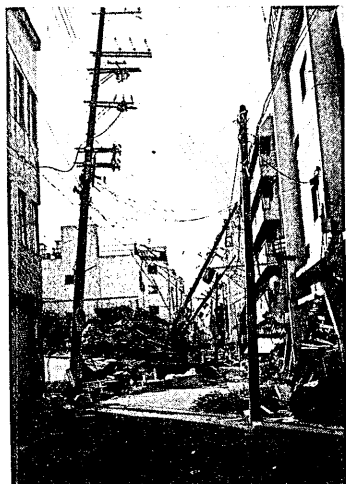
⑤建物の倒壊等による道路封鎖
○倒壊した建物の大半が道路側に倒れており、幹線道路では歩道が、区画道路では車道が通行不能となっている状況が数多く見られた。特に路地ではあちらこちらで道路が封鎖されており、火災が発生していれば消火活動に苦慮したであろうと想像された。また、自動販

倒壊した民家が道路を封鎖

イ 家屋が道路側に倒壊して避難、救援、消火活動等の障害となるため、これら路上の障害物の速やかな撤去が必要となるため、ブルドーザー等の重機を確保、配備する必要があると思われる。

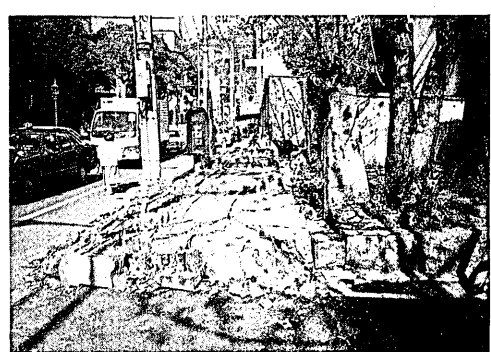
歩道に倒れ込んだレンガ場
