簡易専用水道及び小規模受水槽水道の水質事故の検査結果 (令和元年度)

令和元年度に検査した「簡易専用水道」及び「小規模受水槽水道」の水質事故事例を3例報告します。

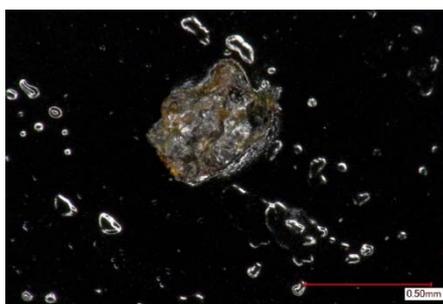
検査項目	検査結果
着色原因検査	水試料②については濁度0.14度、鉄0.085mg/Lを認めた。水試料③については鉄0.047mg/L、マンガン0.0021mg/Lを認めた。
水道法水質基準などの理化学検査	41項目の検査では水質基準・水質管理目標設定項目・要検討項目の超過は認められなかった。
黒色異物検査	磁性、塩酸溶解性、燃焼試験、元素分析の検査から黒色異物は鉄を主成分とする金属片であった。

高置水槽の蓋が紛失してから長期間経過したために藻のような浮遊物が発生した。受水槽において濁度が上昇しており水道水の水質劣化が認められた。濁質成分の特定には至らなかった。採取した黒色異物は鉄を主成分とする金属片であった。水試料③では色度の上昇は認められていないが、鉄やマンガンの濃度が上昇しており、給水配管に使われている鋼管からの溶出が疑われた。

写真1 黒色異物(×200倍)

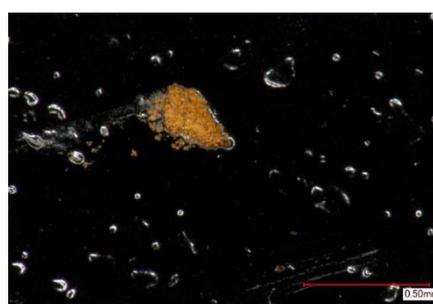
写真2 赤色異物(×200倍)

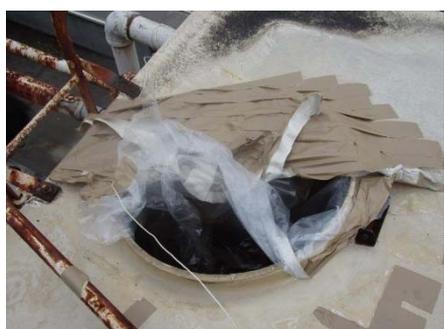
相談	令和元年7月 飲食店の給水末端から異物が流出する。水道水が着色している。
施設概要	地上10階地下1階建 昭和51年給水開始
小規模受水槽水道	受水槽式給水 高置水槽方式 受水槽(屋内、地下式、材質コンクリート、水槽数1、有効容量7.6m ³) 高置水槽(屋外、10階屋上、材質FRP、水槽数1、有効容量3.0m ³) 給水配管材質 亜鉛メッキ鋼管
受水槽清掃	未実施
法定検査	未実施
試料	水3試料 ①高置水槽 ②受水槽 ③1階給水栓 異物2試料 ②受水槽から採取した水中の黒色異物(写真1)・赤色異物(写真2)
現地調査	遊離残留塩素0.25~0.6mg/L、pH7.1 地下受水槽に浮遊物がある。 高置水槽の蓋が紛失して、いつからかビニール袋とガムテープで蓋がされていた。 喫水面に藻のような付着物が多量に認められた(写真3~5)。

写真3 ビニールで蓋がされていた高置水槽

対応:給水を停止し、受水槽・高置水槽の清掃、捨て水及び高置水槽の蓋の修繕が行われた。

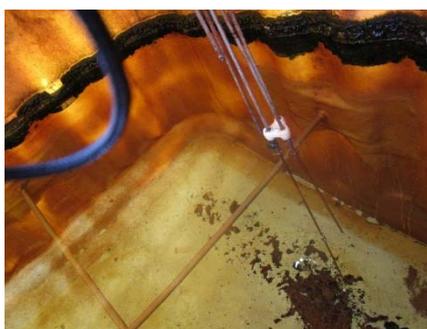
写真4 喫水面に付着した藻

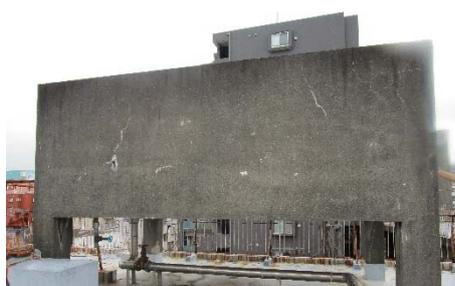
写真6 コンクリート高置水槽

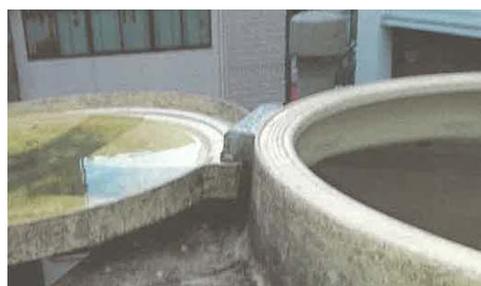
通報	令和元年10月 高置水槽の蓋が開いている。
施設概要	地上3階建 昭和41年給水開始
小規模受水槽水道	受水槽式給水 高置水槽方式 受水槽(屋内、地下式、材質コンクリート、水槽数1、有効容量5.4m ³) 高置水槽(屋外、3階屋上、材質FRP、水槽数1、有効容量1.0m ³) 給水配管材質 亜鉛メッキ鋼管
受水槽清掃	少なくとも3年は未実施
法定検査	未実施
試料	水1試料 ①1階給水栓
現地調査	遊離残留塩素0.4mg/L、pH7.2 高置水槽の蓋が開いていた(写真7、8)。いつから開いていたか不明。

判定: 高置水槽の蓋が開いていたが、水には外観・異物は認められず水質異常は認められなかった。

写真7 蓋の開いた高置水槽

対応: 給水を停止し、受水槽・高置水槽の清掃及び捨て水が行われた。
