簡易専用水道及び小規模受水槽水道の水質事故の検査結果 (令和3年度)

令和3年度に検査した「簡易専用水道」の水質事故事例を2例報告します。

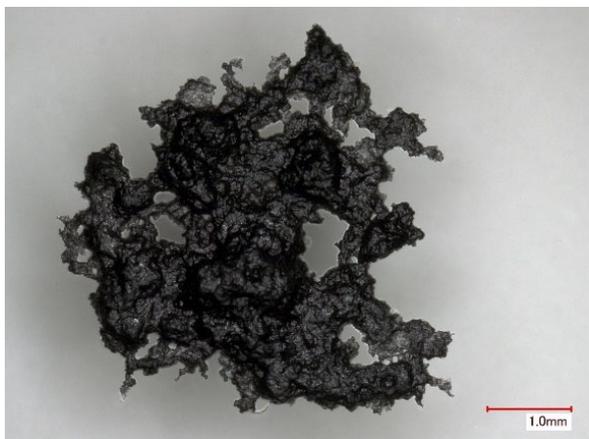
検査項目	検査結果
水道法水質基準の理化学検査	亜硝酸態窒素0.004mg/L未満、硝酸態窒素及び亜硝酸態窒素0.086mg/L、塩化物イオン8.0mg/L、全有機炭素(TOC)の量1.3mg/L、pH値7.4、臭気異常なし、色度0.91度、濁度0.1度未満。
黒色異物検査	形状観察、燃焼試験、燃焼時臭、赤外分光分析の検査から黒色異物は合成ゴムと推定された。

異物は赤外分光分析において過年度に測定した経年劣化したエチレンプロピレンゴム(EPDM)の赤外吸収スペクトルと類似していた。さらに、ライブラリー判定の結果からEPDMと推定された。

異物流出地点:連通管のパッキンが疑われた。

写真1 黒色異物(50倍)

対応:受水槽を経由せず、「直結式給水」に変更したと報告された。

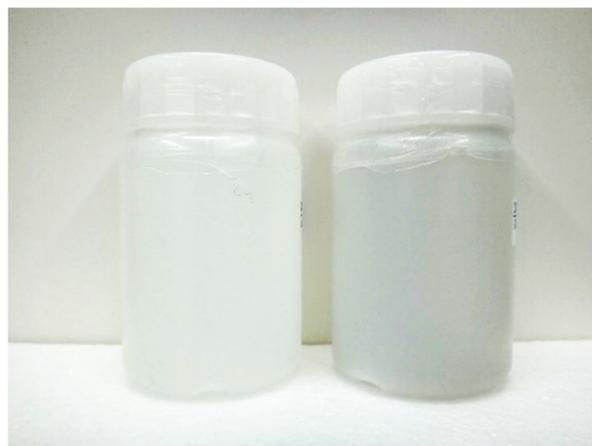
検査項目	検査結果
水道法水質基準などの理化学検査	有機物(全有機炭素(TOC)の量):①0.33mg/L、②0.36mg/L 色度:①39度、②1.5度 濁度:①5.0度、②0.17度
黒色異物検査	黒色均一な形の粒子状の微小(直径約0.5 μm未満)な異物を多数個認めた。 (写真3 マイクロスコープ像700倍) 塩酸を滴下したところ、溶解した。塩酸溶液は黄変した。 磁性が認められる(写真4 磁石に吸い付けられる異物)。 ガスバーナーで直接加熱(乾式灰化)したところ、赤熱し、その後、赤変した。 元素分析では鉄が主な成分だった。この他にクロム、銅などの元素を認めた。

判定:①4階給水栓の色度及び濁度は水質基準を超過しており水質異常を認めた。異物は塩酸溶解性、磁性、燃焼試験、元素分析の結果から鉄を主成分とする無機物と推定された。過年度に検査した水中ポンプから流出した封入液と結果が類似していた。

写真2 受水槽水(左)と灰色に着色した4階給水栓水(右)

対応:トイレ排水を除き使用を停止し、受水槽清掃、水中ポンプを交換、給水栓から捨て水が行われた。水中ポンプを交換したことで水質が改善した。

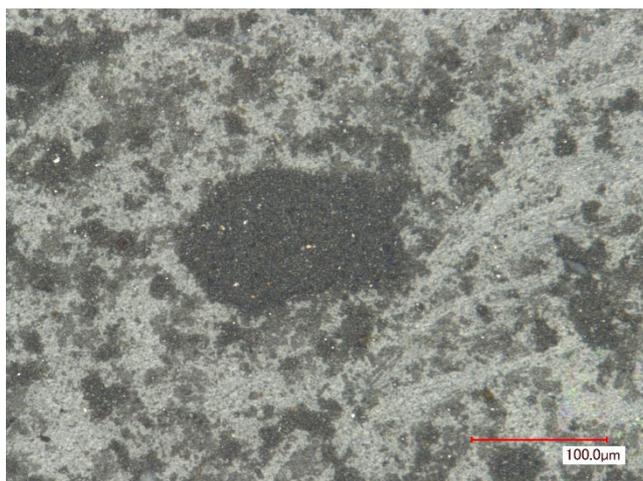
ポンプ不具合調査報告:ポンプ業者が回収した水中ポンプ(No.2)を分解して調査したところ、内部封入液に摩耗粉(軸受け材質であるカーボン、プロピレングリコール水溶液)が混ざり黒く変色していた。本事例は、当該ポンプ(No.2)内部封入液及び摩耗粉が流出しポンプ始動不能に至ったと報告された。なお、水中ポンプ(No.1)は本事例との関連はない。

写真3 黒色異物(700倍)

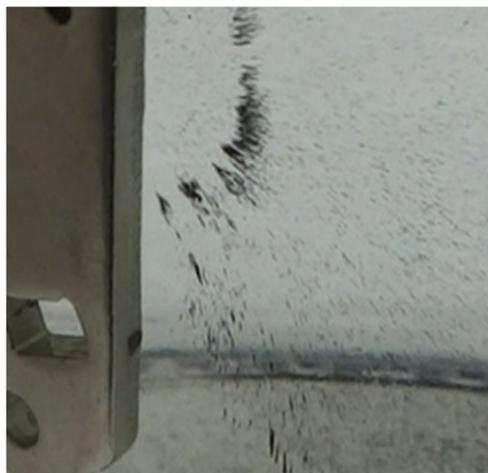
写真4 磁石に吸い付けられる異物
