# 簡易専用水道及び小規模受水槽水道の水質事故の検査結果 (令和6年度・令和7年度)

令和6年度、令和7年度に保健所から依頼を受けて検査した「簡易専用水道」と「小規模受水槽水道」の水質事故（3施設4事例）を報告します。

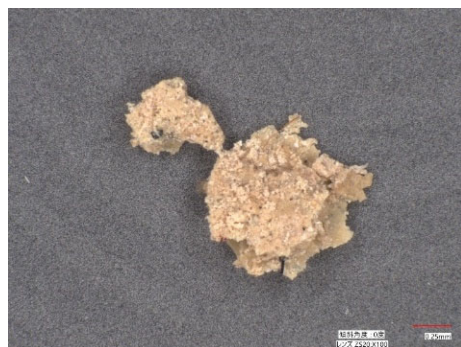
写真1 事例1受水槽No.2 100倍

| 検査項目 | 検査結果 |
|---|---|
| 事例1 | 受水槽No.1及びNo.2からは黒色異物、白色異物が分取された。<br>黒色異物は、外観、構成元素等から合成ゴム(EPDM)と推定された。白色異物は、X線マイクロアナライザーによる構成元素等からスケール*や金属を含む有機物と推定された。 |

判定:事例1、2の水4試料について、8項目の検査では水質基準超過を認められなかったが、試料①はTOC1.5mg/L、色度1.0度、濁度0.45度が試料②～④と比べて高い値だった。原因は不明であるが、異物を採取するときに一緒に採水された水試料であったため、影響を受けた可能性が考えられた。事例1と事例2では、異物の種類が異なっていた。事例1では受水槽No.2から合成ゴム(EPDM)とスケールや金属を含む有機物が検出された。事例2では、受水槽No.1からケイ酸アルミニウムを含むポリエチレン系高分子化合物が検出された。

対応:事例1では受水槽No.1とNo.2の使用停止、受水槽No.1～3の清掃・消毒が保健所から所有者に指示され、原因究明と健康被害の把握が行われた。清掃が実施され、水が入れ替えられた。事例2では、受水槽No.1からNo.3まで水の入替えを行った。事例2の異物は、令和7年2月に管理会社が実施した異物調査の結果と一致し、受水槽内に使用されているネジカバーの一部がはく離したものであることがわかった。

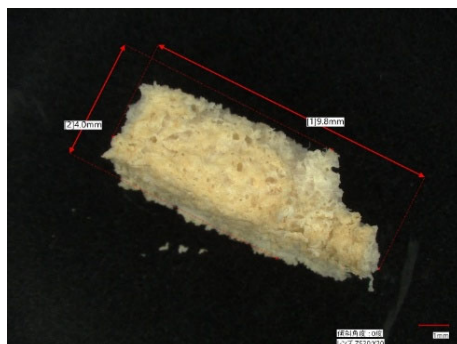
写真3 事例2受水槽No.1 20倍

| 検査項目 | 検査結果 |
|---|---|
| 事例2 | 形状、燃焼試験、燃焼時のにおい、X線マイクロアナライザー、赤外分光分析等の結果から、ケイ酸アルミニウムを含むポリエチレン系の高分子化合物と推定された。 |

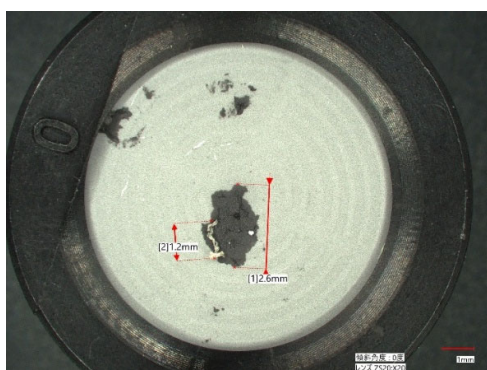
写真5 全体像 20倍

| 試料 | No.1から採取した黒色浮遊物を分取し、マイクロスコープで確認したところ、黒色異物と白色異物が確認できたため、それぞれについて検査を行った。(写真5、6) |

| 検査項目 | 検査結果 |
|---|---|
| 黒色異物 | 形状観察、触感、燃焼試験、燃焼時臭、赤外分光分析の結果から合成ゴム(EPDM)と推定された。 |
| 白色異物 | 量が少なかったため、形状観察、X線マイクロアナライザー検査を実施したが、判定不能だった。 |

原因: 黒色異物は配管パッキン等に使用されている合成ゴム(EPDM)が劣化して剥離し混入したと考えられた。

対応: 受水槽No.1の使用を停止、清掃が保健所から所有者に指示され、原因究明と健康被害の把握が行われた。清掃、消毒の完了後に水が入れ替えられた。
