# 横浜市立あかね台中学校における

# あかね台中学校における杭工事の施工状況等について

平成 27 年 11 月 1 日 横浜市建築局

# あかね台中学校の杭工事について

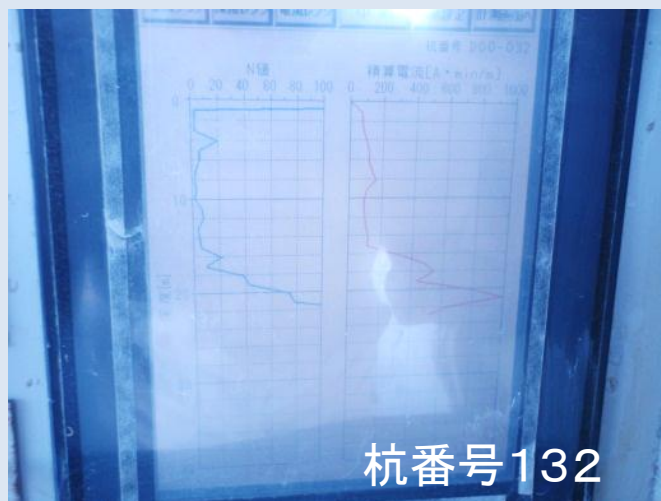
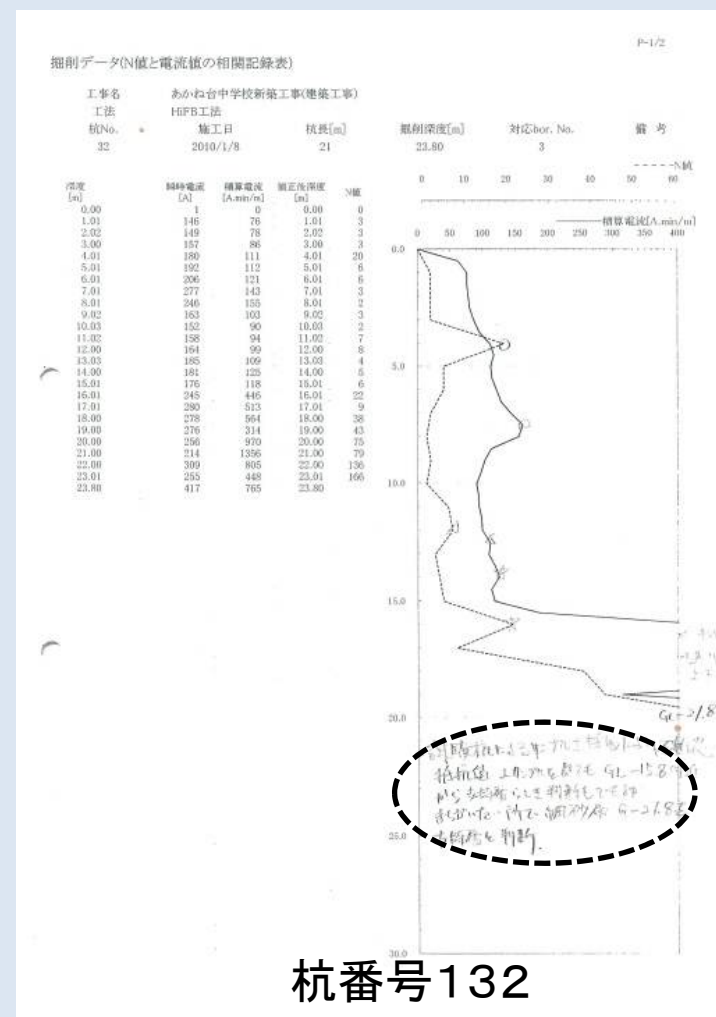
# 支持層に達しているかの調査

- ・工事監理者が210本すべての杭について、毎日データをチェックしており、その記録により、すべての杭が支持層に到達していることを改めて確認した。

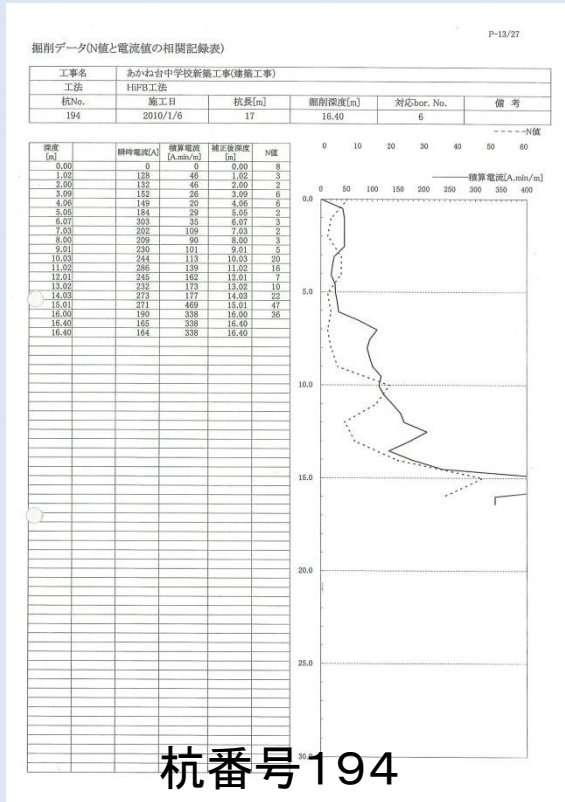
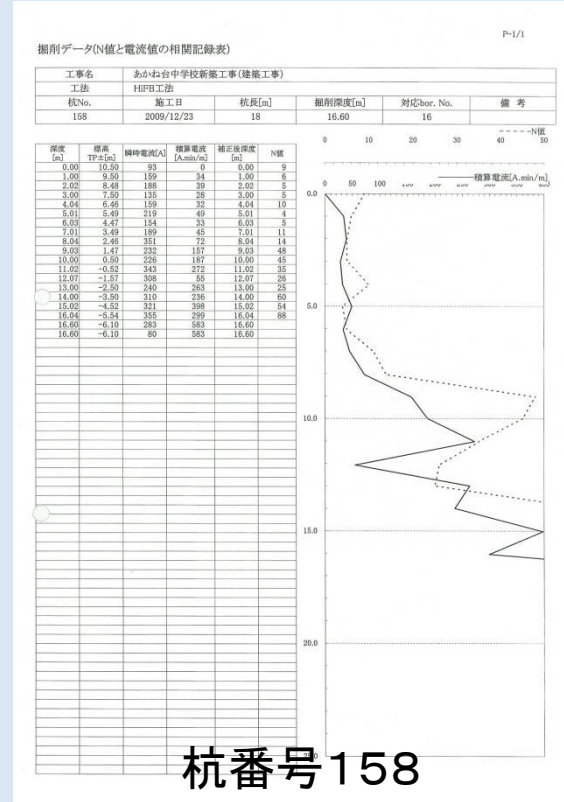
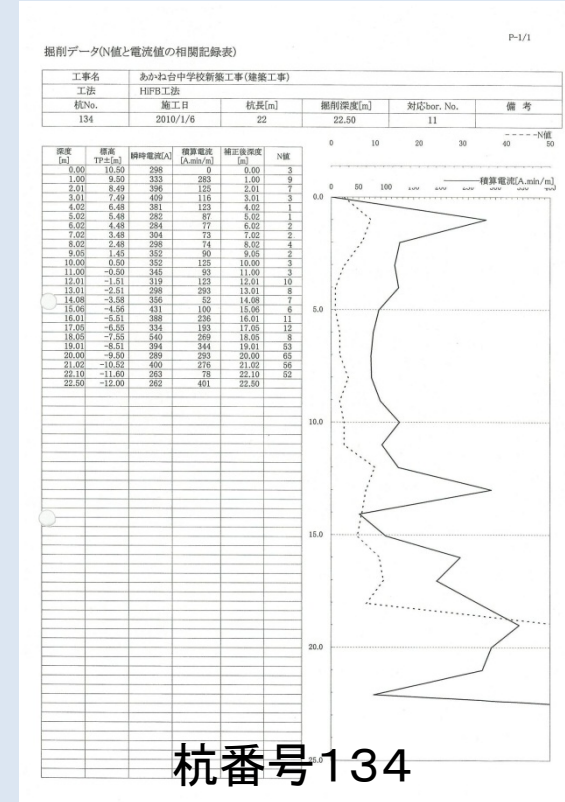
# 支持層に達しているかの調査

・210本の掘削時の電流値のデータをすべて比較し、データの流用等がないことを確認しました。

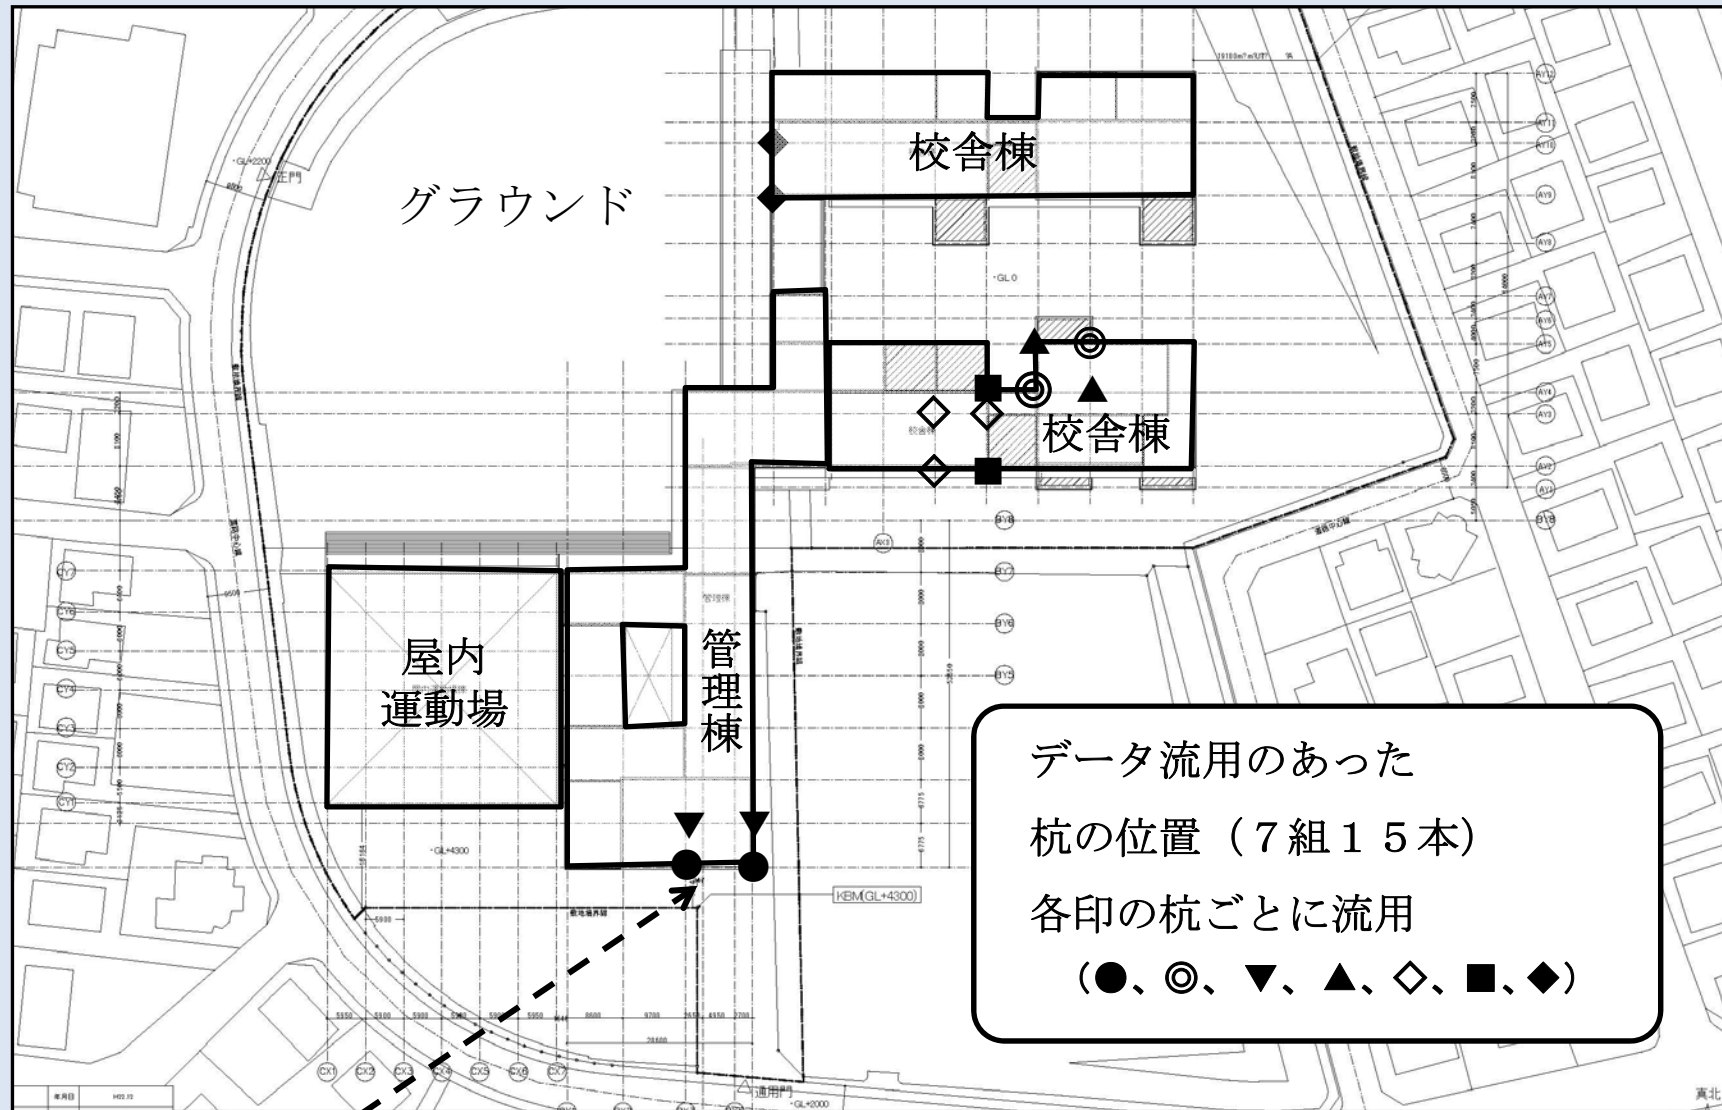
# 根固め液データ記録が流用された杭の位置

根固め液(セメントミルク)注入量のデータについて、一部に流用等が判明

このため、データ流用された杭への根固め液(セメントミルク)が適切に注入されたかが問題

※ 当日配布資料で、●と▼の位置が入れ違っている部分がありましたので、修正しています。

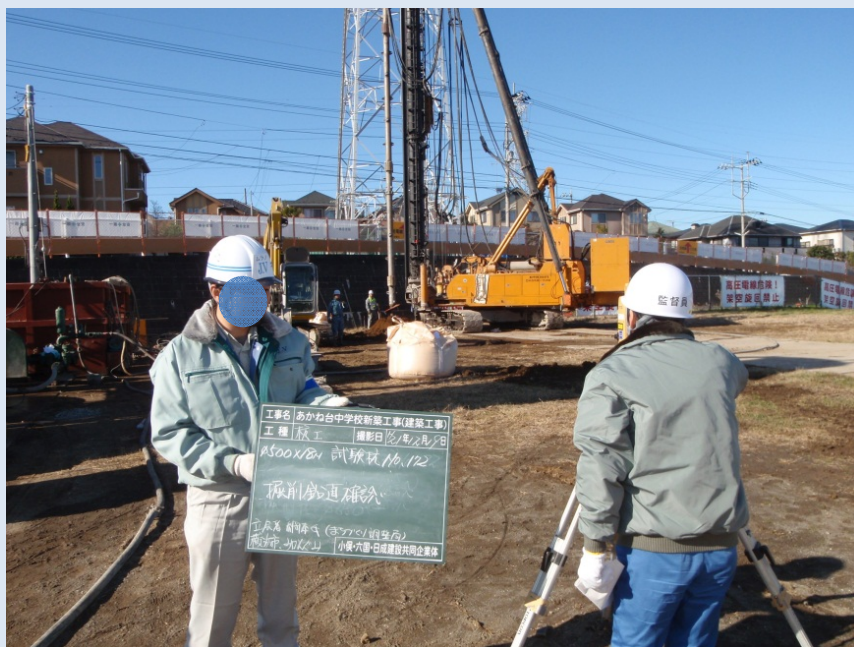
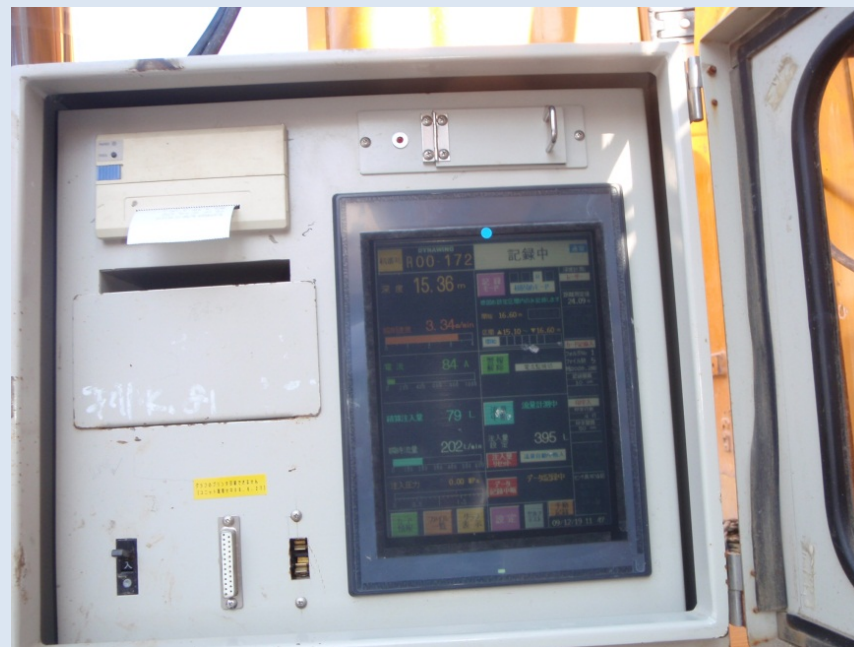
# 根固め液(セメントミルク)の注入に関する調査

- ・210本すべての杭の施工に元請建設業者が必ず立ち会い、記録写真として残していた。その記録写真を報告書により確認した。

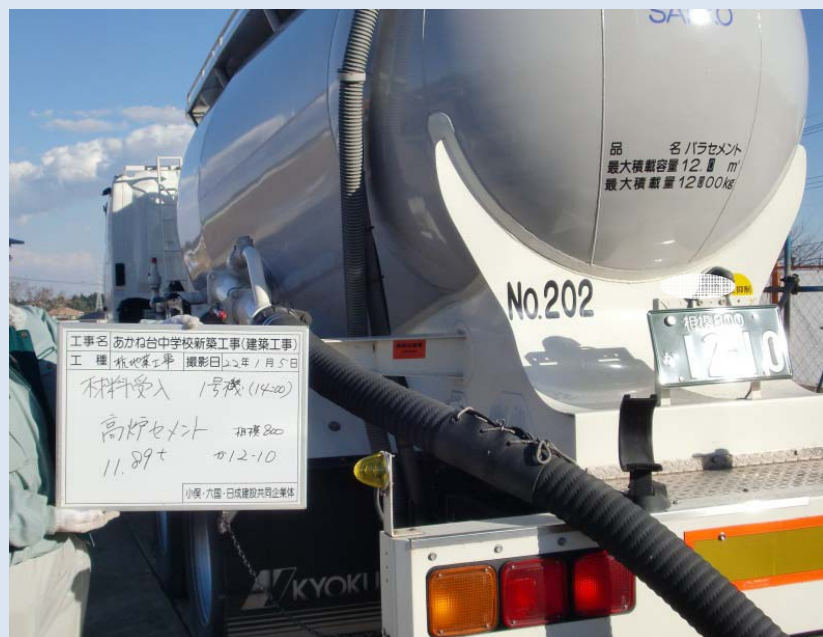
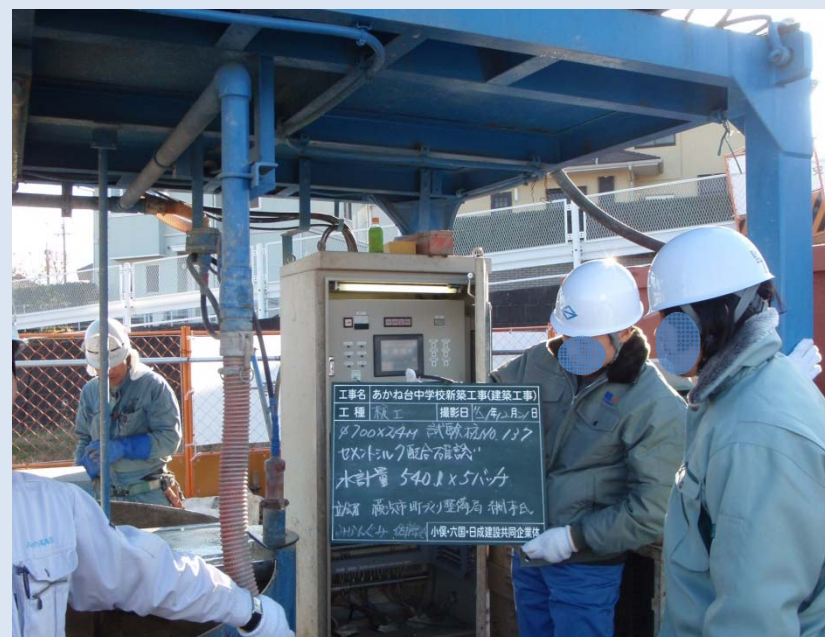
# 根固め液(セメントミルク)の注入に関する調査

・根固め液(セメントミルク)の材料であるセメントが、必要量納品されていたことを、元請建設業者と杭工事施工業者からの資料により確認した。

また、納入されたセメントが適切に使用されていたことを、立ち会った元請建設業者に確認した。

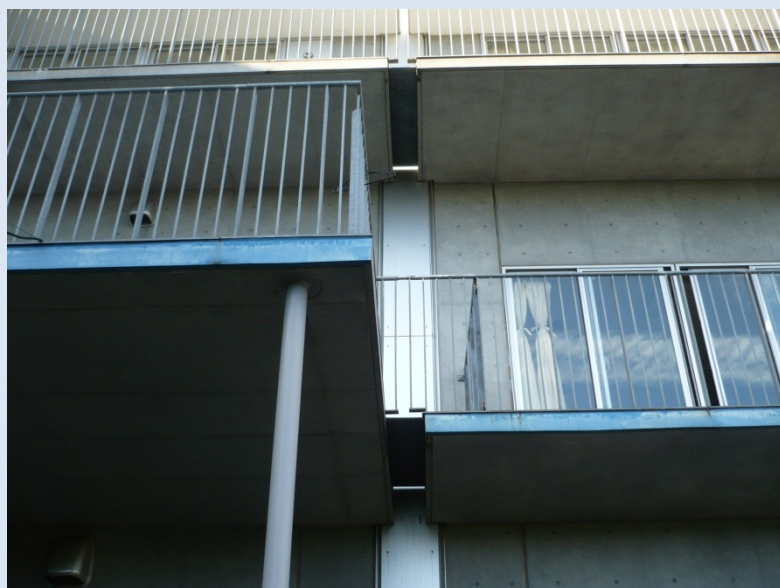
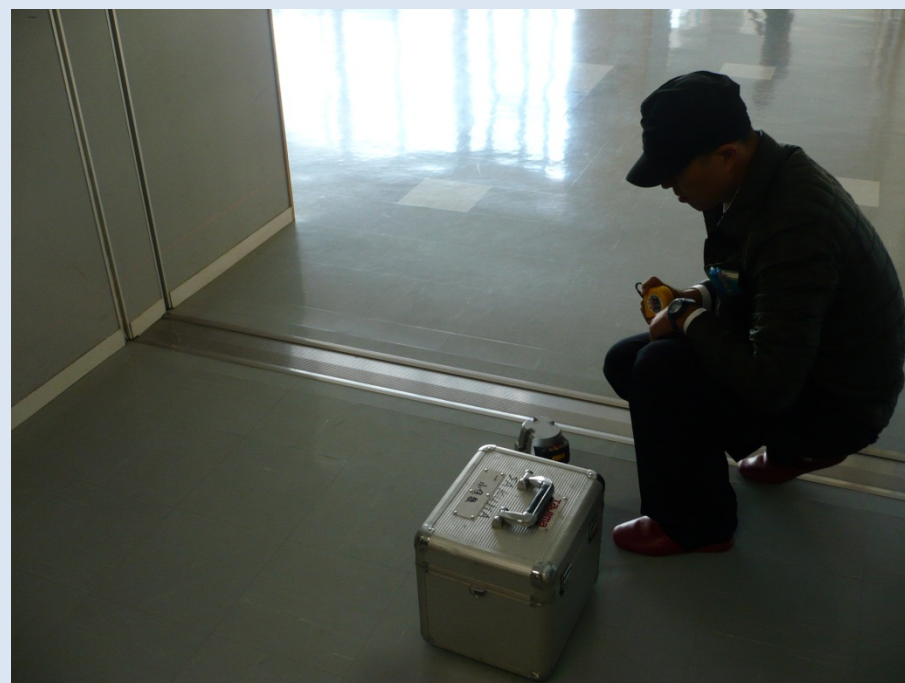
# 現地調査

工事監理者及び元請建設業者とともに、建物の傾きやひび割れなどの不具合がないことを目視及び測定機器により確認しました。
