末吉橋 詳細個別施設計画（架替事業）

第 2 柳明橋 詳細個別施設計画（架替事業）

三ツ境橋 詳細個別施設計画（更新事業）

盛徳寺跨線人道橋 詳細個別施設計画（撤去事業）

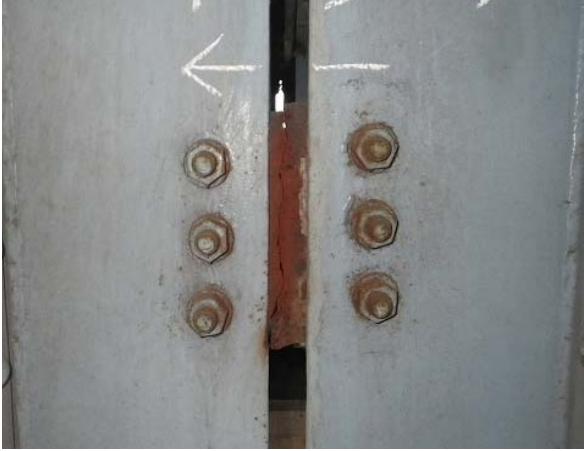
上部構造(主桁)【判定区分： Ⅱ】	上部構造(横桁)【判定区分： Ⅱ】

3径間、写真10	1径間、写真11
上部構造(床版)【判定区分： Ⅱ】	下部構造(橋脚)【判定区分： Ⅱ】

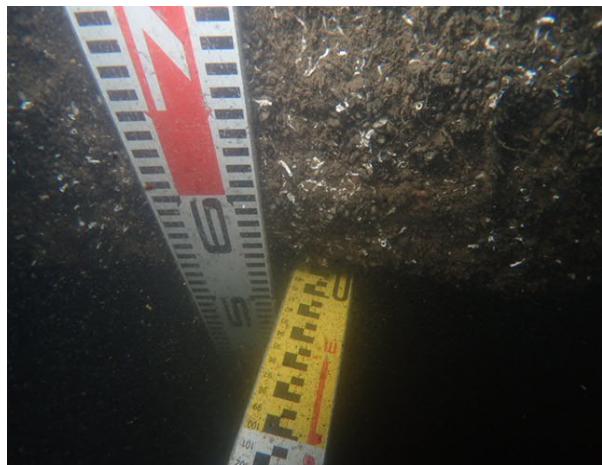
4径間、写真1

末吉橋は平成26年（2014年）11月に実施した点検では健全度をIIとしていました。その後、河床高の調査で洗掘による橋脚基礎の露出が判明したため、平成28年（2016年）12月に点検要領に基づき点検を行った結果、健全度をIIIと改めました。詳細は別紙のとおりです。

点検時に記録		措置後に記録	
(判定区分)	(所見等)	(再判定区分)	(再判定実施年月日)
III	河床の洗掘により橋脚基礎が露出しているため、対策が必要。

下部構造(橋脚)【判定区分: Ⅲ】

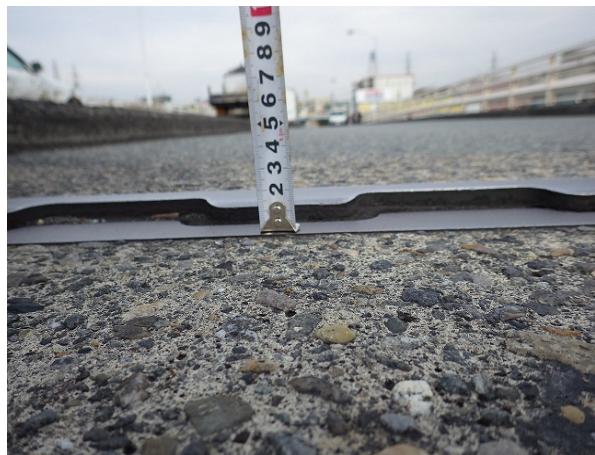
2径間、写真2

その他(伸縮装置)【判定区分: Ⅱ】

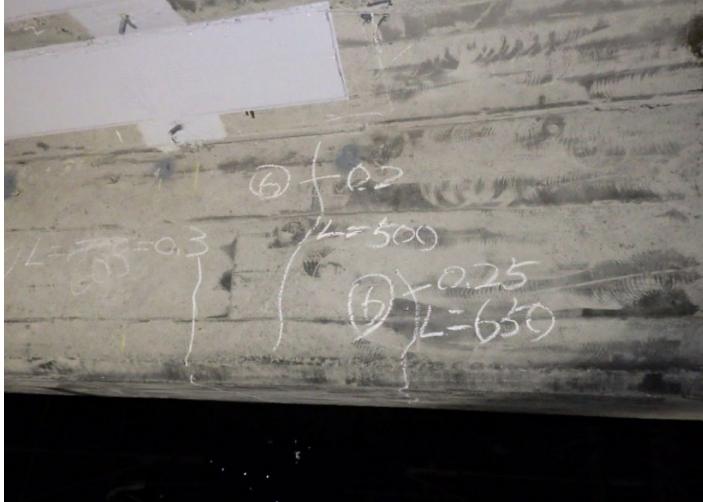
第 2 柳明橋は、昭和 38 年（1963 年）に架橋された橋梁であり、東海道新幹線を跨ぐ橋梁です。架橋後 60 年が経過し、主桁、床版に鉄筋露出が確認されるなど老朽化が進行しております。補修、補強工事を行うため現場着手したところ、新たに床板の閉合クラックが判明しました。さらには当該クラックの応急補修時に主桁に貫通クラックがあることが判明しました。

<p>上部構造(主桁)【判定区分： Ⅲ 】</p> <p>径間2写真1</p>

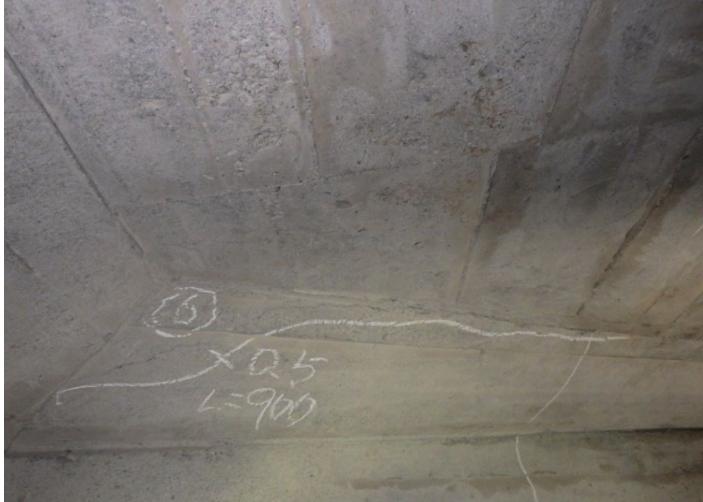
<p>上部構造(横桁)【判定区分： Ⅱ 】</p> <p>径間2写真2</p>

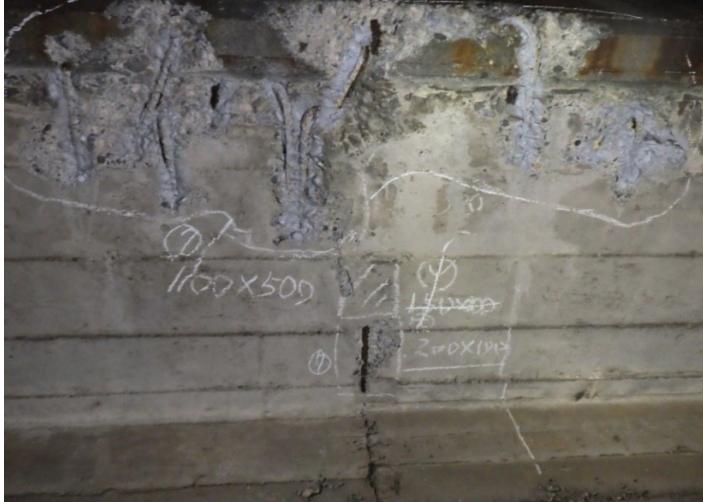
III 本橋は補修工事中であった。床版、主桁、壁高欄に腐食の著しい鉄筋露出が多数確認された。道路橋の機能に支障が生じる可能性がある。

<p>上部構造(床版)【判定区分： Ⅲ 】</p> <p>径間1写真3</p>

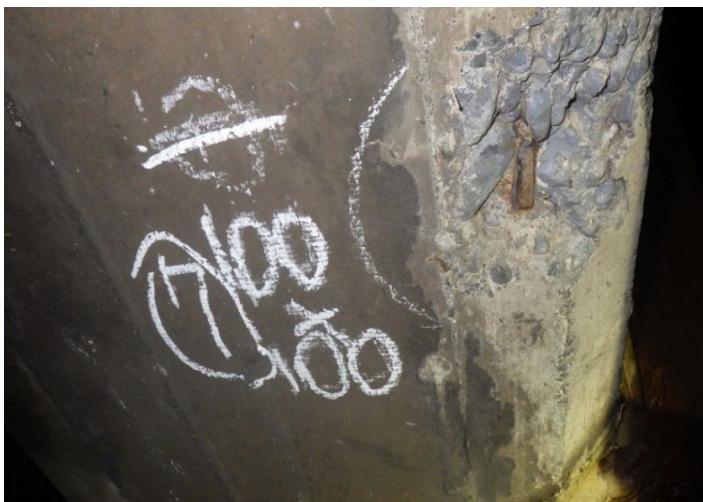
<p>下部構造【判定区分： Ⅱ 】</p> <p>径間1写真4</p>

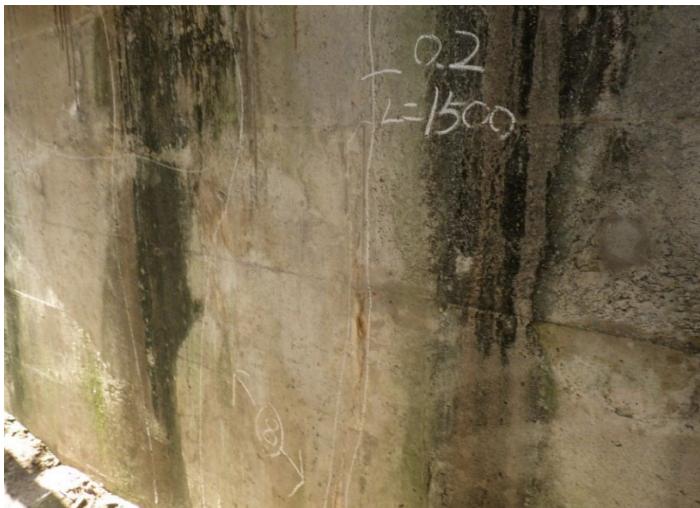
径間3写真5

下部構造【判定区分：Ⅱ】

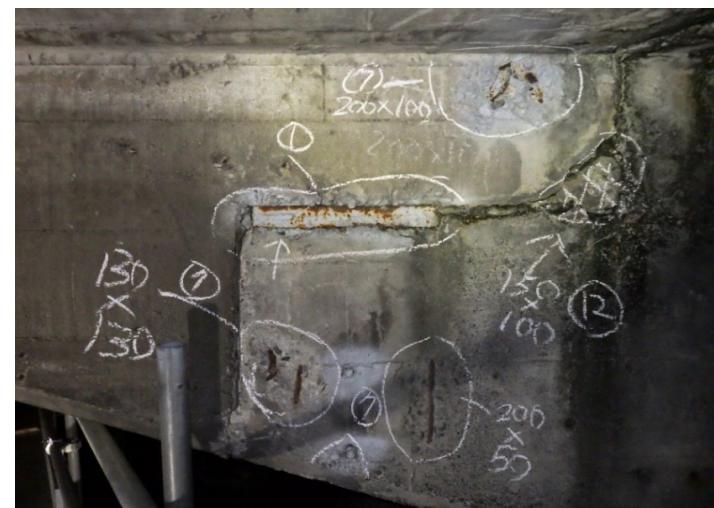
径間1写真6

支承部【判定区分：Ⅱ】

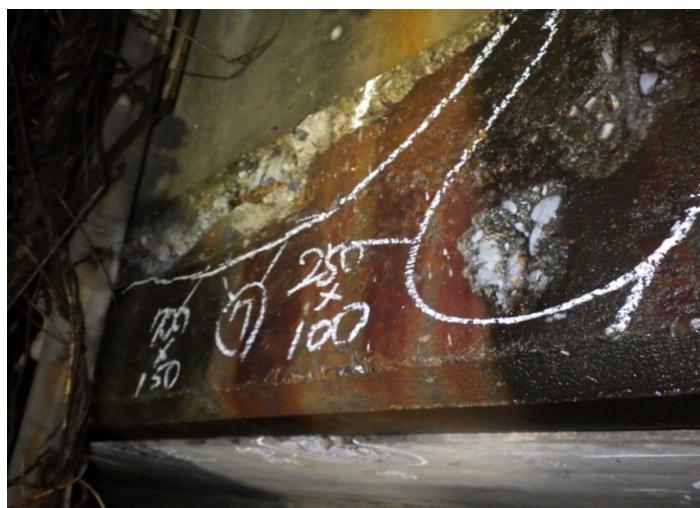
径間3写真7

その他(地覆)【判定区分：Ⅱ】

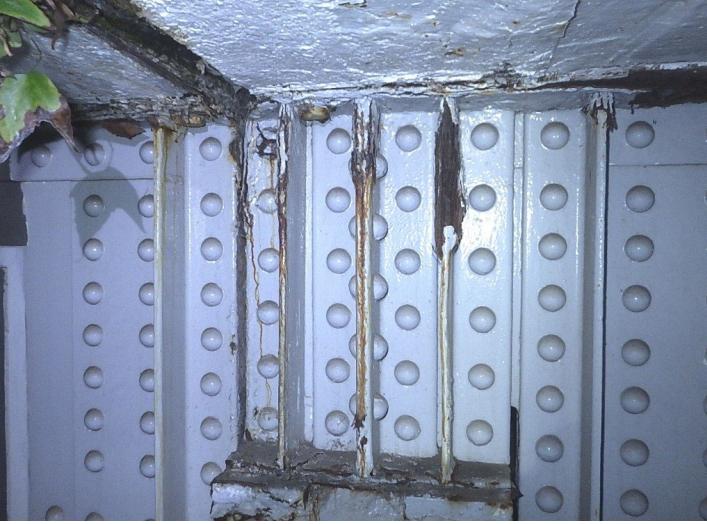
<p>上部構造(主桁)【判定区分: Ⅱ】</p> <p>第2径間:写真90 主桁:腐食</p>

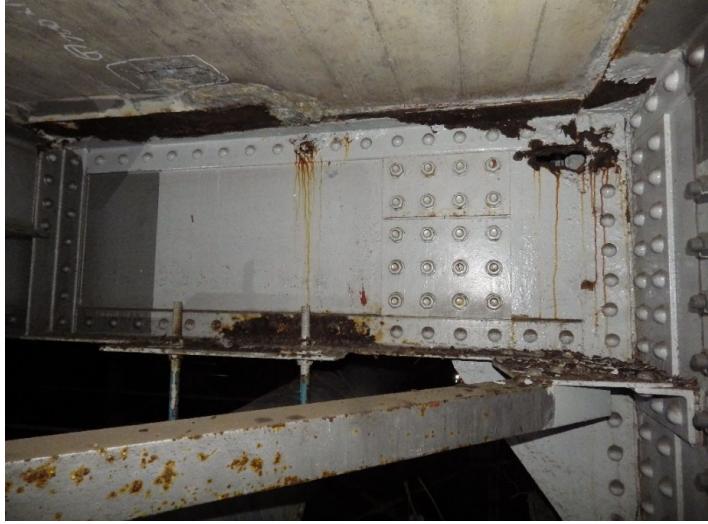
定期点検時に記録	
(判定区分)	(所見等)
III	横桁、橋脚に腐食進行による孔食、板厚減少が生じている。速やかな対策が必要である。

<p>上部構造(横桁)【判定区分: Ⅲ】</p> <p>第1径間:写真35 横桁:腐食、欠損</p>

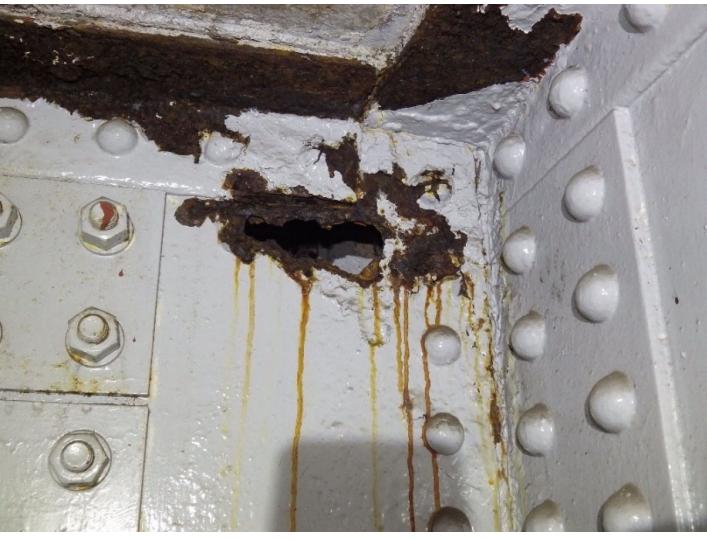
<p>上部構造(横桁)【判定区分: Ⅲ】</p> <p>第1径間:写真36 横桁:腐食、欠損</p>

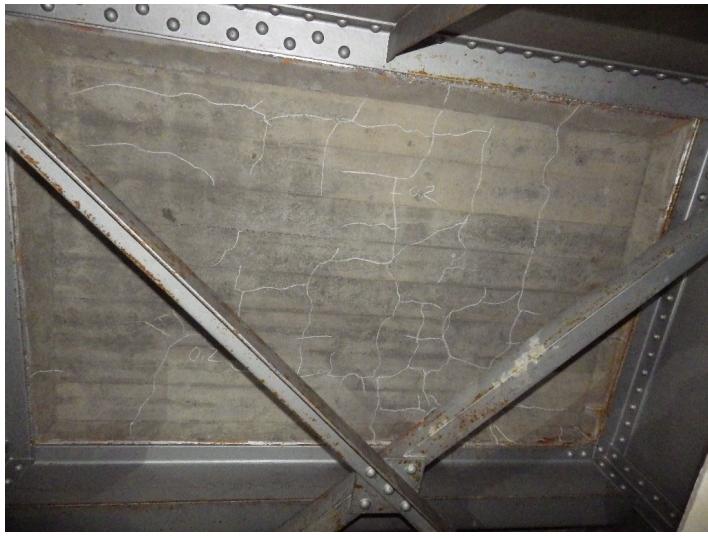
<p>上部構造(床版)【判定区分: Ⅱ】</p> <p>第3径間:写真140 床版:床版ひびわれ</p>

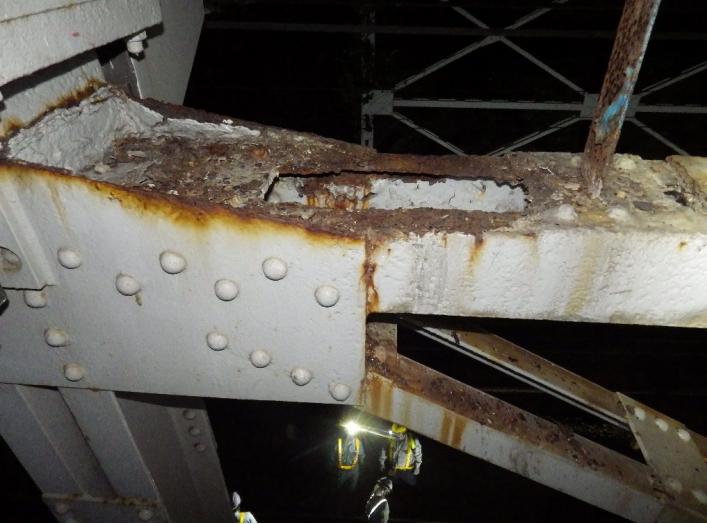
<p>下部構造(橋脚)【判定区分: Ⅲ】</p> <p>第2径間:写真107 橋脚:腐食、欠損</p>

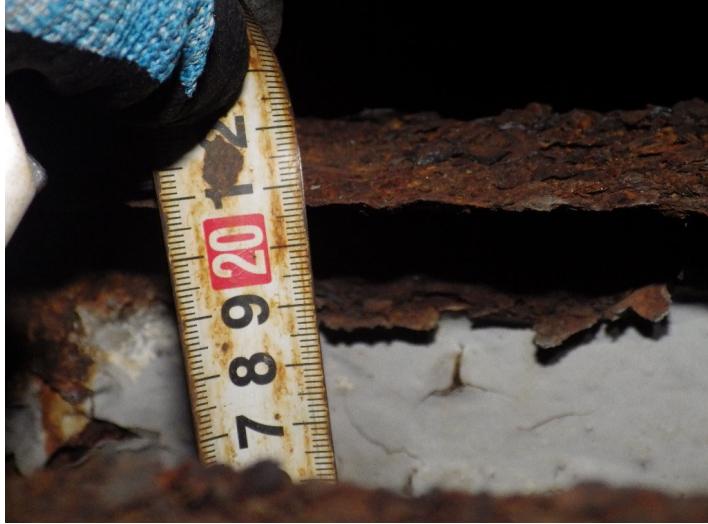
<p>下部構造(橋脚)【判定区分: Ⅲ】</p> <p>第2径間:写真109 橡脚:腐食、欠損</p>

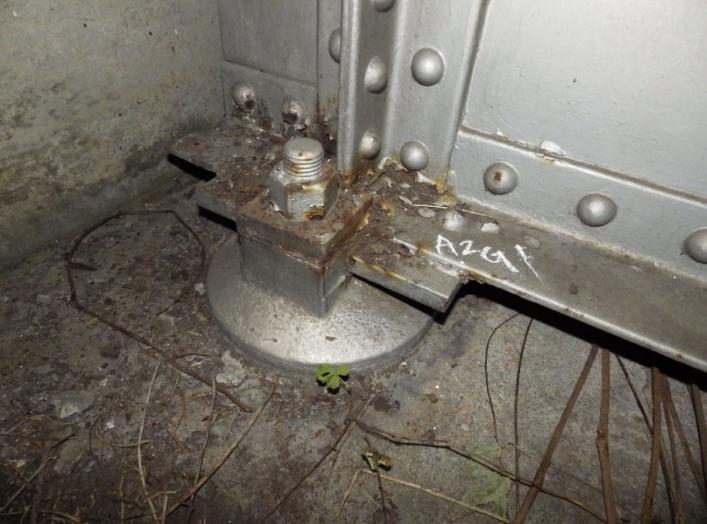
<p>支承部【判定区分: Ⅱ】</p> <p>第3径間:写真163 支承:腐食</p>

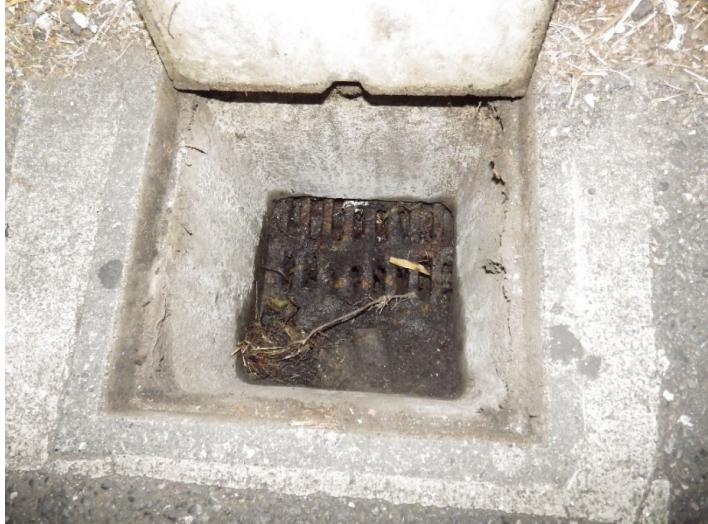
<p>その他(排水施設)【判定区分: Ⅱ】</p> <p>第3径間:写真166 排水施設:土砂詰り</p>

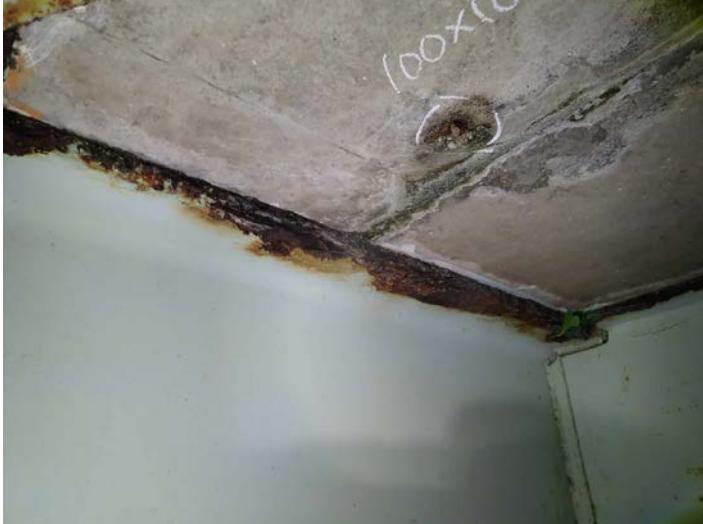
(判定区分)	(所見等)
III	鋼部材全体に減肉、欠損を伴う腐食、コンクリート部材の欠損を伴う損傷が多数見られ、早急に補修を行う必要性があると思われる。

<p>上部構造(主桁)【判定区分: Ⅲ】</p> <p>第3径間:写真41 減肉を伴う腐食</p>

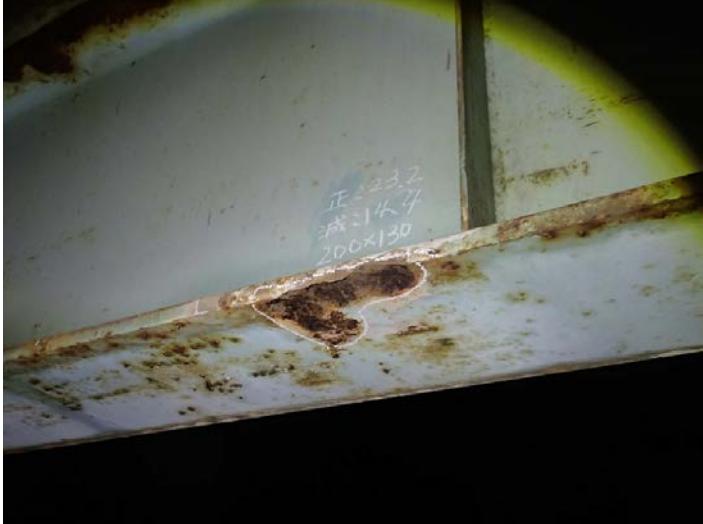
<p>上部構造(主桁)【判定区分: Ⅲ】</p> <p>第3径間:写真43 減肉を伴う腐食</p>

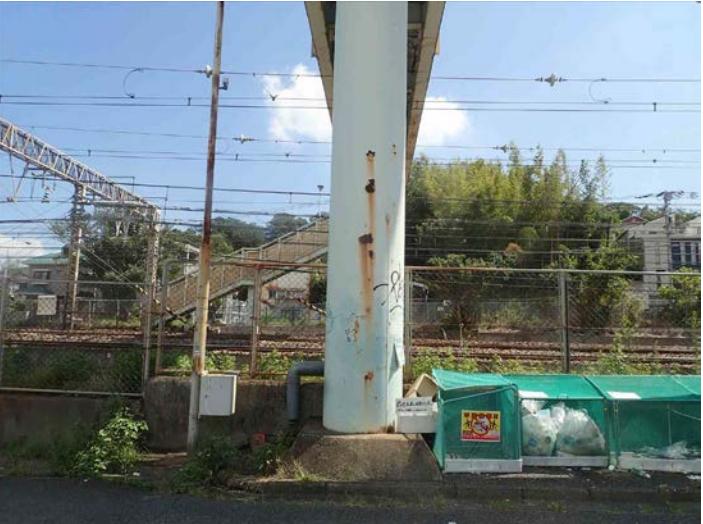
<p>下部構造(橋脚)【判定区分: Ⅱ】</p> <p>第2径間:写真18 P2橋脚:表面錆</p>

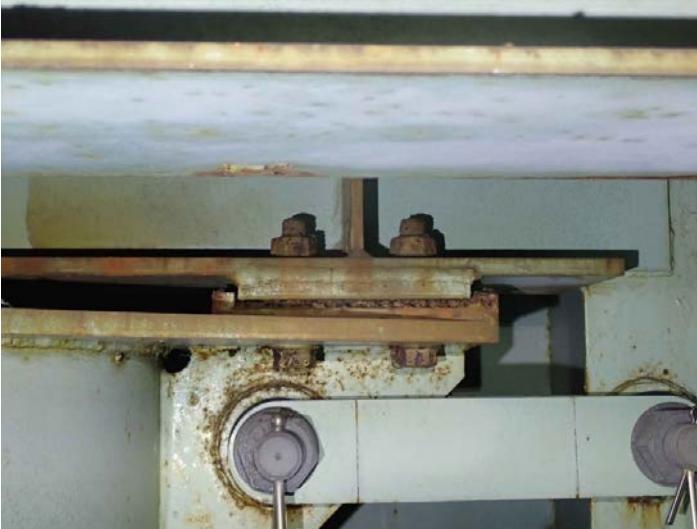
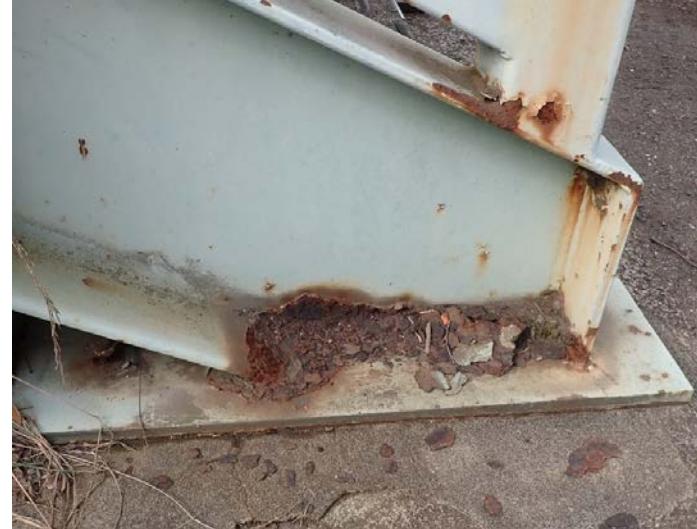
支承部【判定区分: Ⅱ】	支承部【判定区分: Ⅱ】
第3径間:写真47 P3支承部:表面鏽	第5径間:写真67 A2支承部:表面鏽

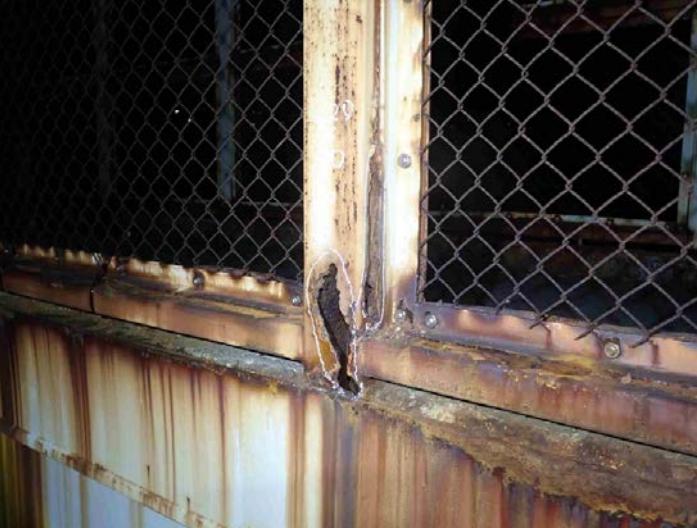
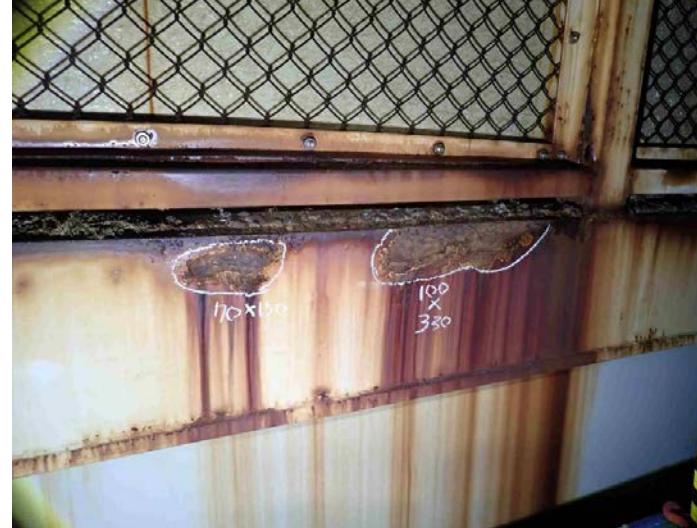
その他(高欄)【判定区分: Ⅲ】	その他(地覆)【判定区分: Ⅲ】
第3径間:写真27 支柱基部:欠損を伴う腐食 $0.22 \times 0.3m$	第3径間:写真32 地覆側面の減肉を伴う腐食 $0.1 \times 0.33m$

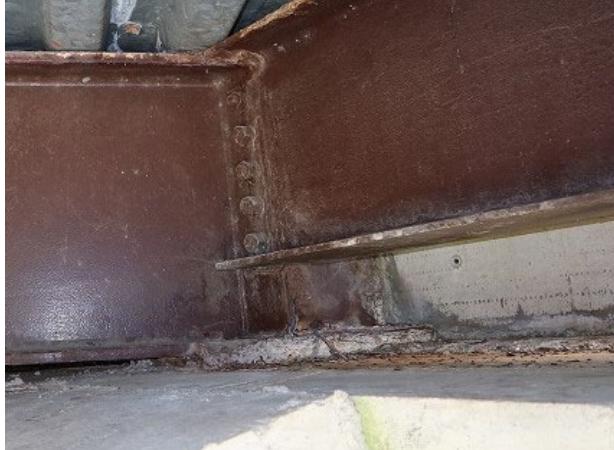
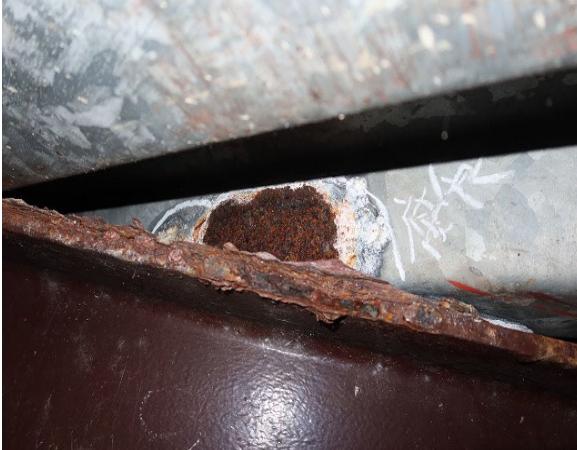
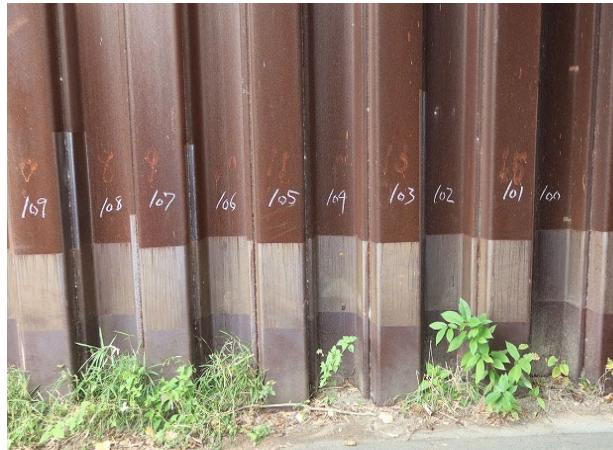
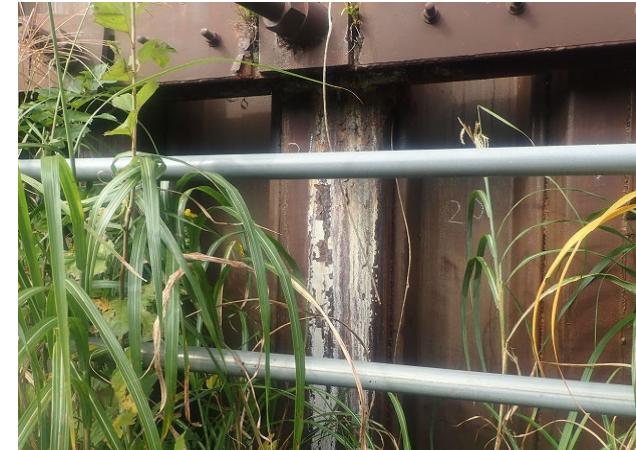
施設ID		35.36397,139.57617	定期点検実施年月日	2025.01.08	定期点検者	横浜市道路局
構成要素		上部構造		構成要素		上部構造
想定する状況	1-活荷重	構成要素の状態	B	想定する状況	1-活荷重	構成要素の状態

写真番号	1	径間	1	部材番号		
備考	(適宜、特記事項など)					
構成要素		下部構造		構成要素		上部構造
想定する状況	1-活荷重	構成要素の状態	B	想定する状況	2-地震	構成要素の状態

所見	(適宜、所見を記入)
	【上部構造】 ・主桁の防食機能が発揮されていない可能性が高く、今後劣化が急速に進行し、耐荷力不足になる可能性がある。 ・舞岡上郷線の交通量は約16,000台／日と比較的多い路線であり、上部工に現時点では疲労による亀裂は発生していないが、その可能性はある。
	【下部構造】 ・橋台基礎は長期耐久性を要する仕様ではなく、竣工から30年経過しているが、前面に土留め矢板があることによりその健全性を確認することができない状況にある。 ・過去に、土留め壁背面の土砂流出による基礎の露出や桁端部のジョイントからの排水にさらされていた時期があり、基礎が腐食し所要の耐荷力を要していない可能性が考えられる。 ・地震等により基礎が損傷し上部構造を支持できなくなった場合、交通への影響は甚大となるため早急な対策が必要である。
	【上下部接続部】 ・腐食が確認されている。桁端部のジョイントからの排水にさらされていたことが原因と思われる。今後腐食が進行していくことが想定されるため、排水対策が必要である。

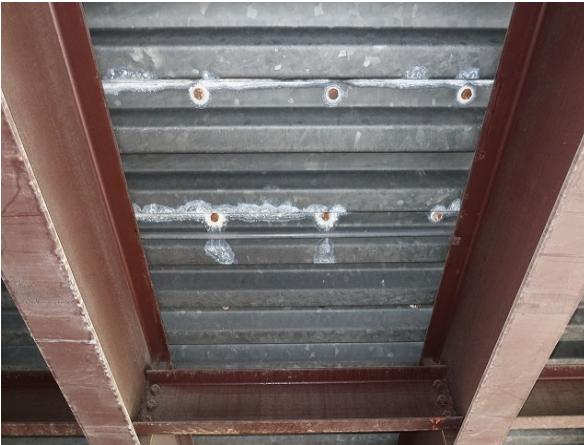
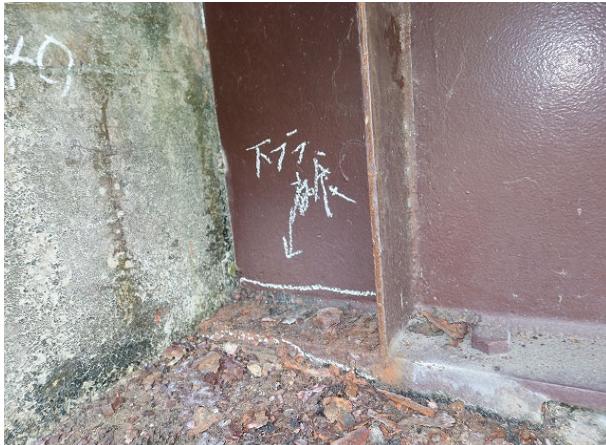
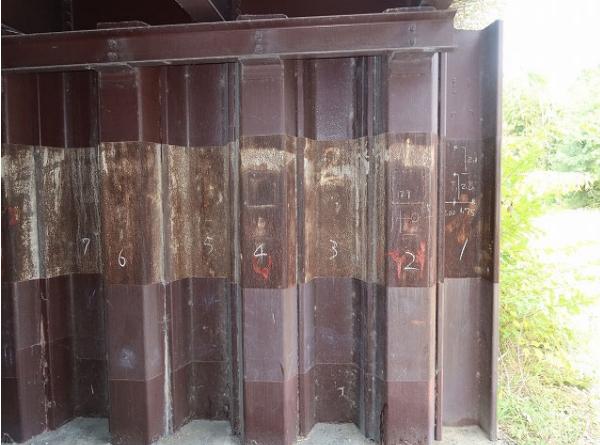
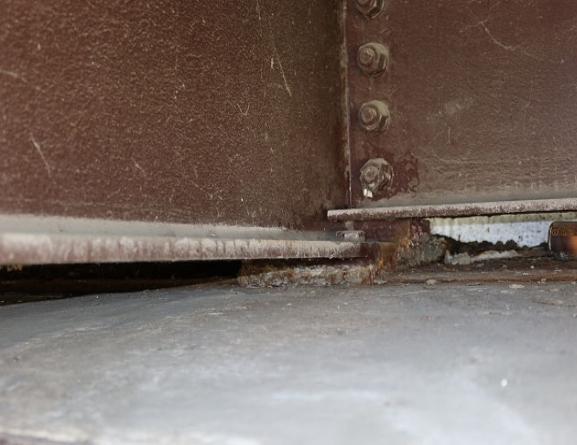
施設ID		35.36350,139.57592	定期点検実施年月日	2025.01.08	定期点検者	横浜市道路局
構成要素		下部構造		構成要素		上部構造
想定する状況	1-活荷重	構成要素の状態	B	想定する状況	1-活荷重	構成要素の状態

写真番号	1	径間	1	部材番号		
備考	(適宜、特記事項など)					
構成要素		下部構造		構成要素		上部構造
想定する状況	2-地震	構成要素の状態	C	想定する状況	2-地震	構成要素の状態

所見	(適宜、所見を記入)
	【上部構造】 ・主桁の防食機能が発揮されていない可能性が高く、今後劣化が急速に進行し、耐荷力不足になる可能性がある。 ・舞岡上郷線の交通量は約16,000台／日と比較的多い路線であり、上部工に現時点では疲労による亀裂は発生していないが、その可能性はある。
	【下部構造】 ・橋台基礎は長期耐久性を要する仕様ではなく、竣工から30年経過しているが、前面に土留め矢板があることによりその健全性を確認することができない状況にある。 ・過去に、土留め壁背面の土砂流出による基礎の露出や桁端部のジョイントからの排水にさらされていた時期があり、基礎が腐食し所要の耐荷力を要していない可能性が考えられる。 ・地震等により基礎が損傷し上部構造を支持できなくなった場合、交通への影響は甚大となるため早急な対策が必要である。
	【上下部接続部】 ・腐食が確認されている。桁端部のジョイントからの排水にさらされていたことが原因と思われる。今後腐食が進行していくことが想定されるため、排水対策が必要である。
