下水道管路の全国特別重点調査の 実施状況について

横浜市

(1) 優先実施の実施状況

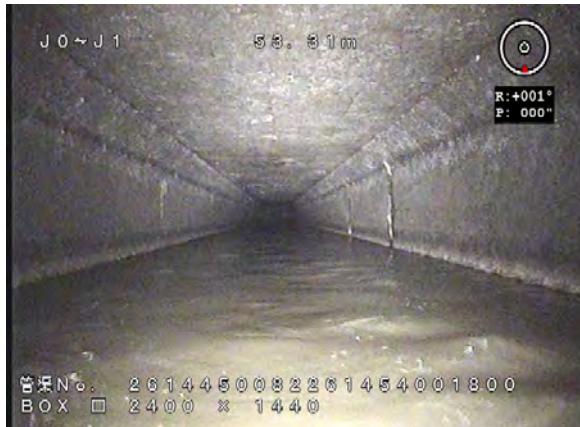
- 腐食やクラックなど、一定程度老朽化が進んでいる箇所は、複数見つかっている状況
- 陥没事故につながるような劣化は、見つかっていない

下水道管内の状況(腐食の一例)

- 優先実施以外の箇所も令和7年度内を目途に調査を実施
- 劣化の状況に応じて、状態監視を継続、国費を最大限活用して修繕、改築などを実施

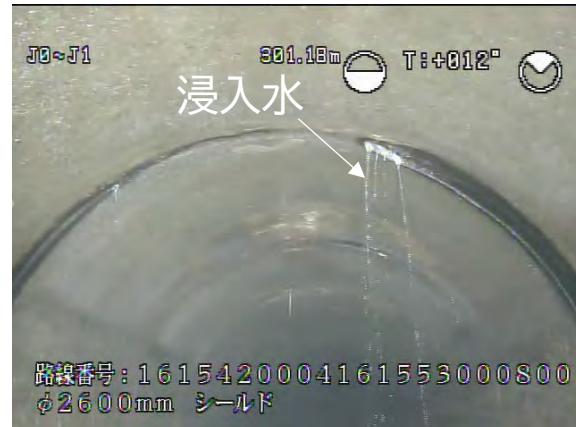
下水道管内の状況(浸入水の一例)

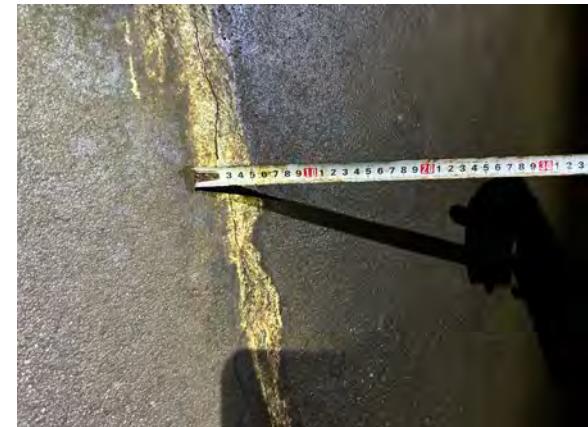
下水道管内の状況(クラックの一例)
