報 告 書

東戸塚駅東口第二自転車駐車場 鉄骨劣化調査業務

令和 3 年 1 月

株式会社 川久保企画 JRCチーム

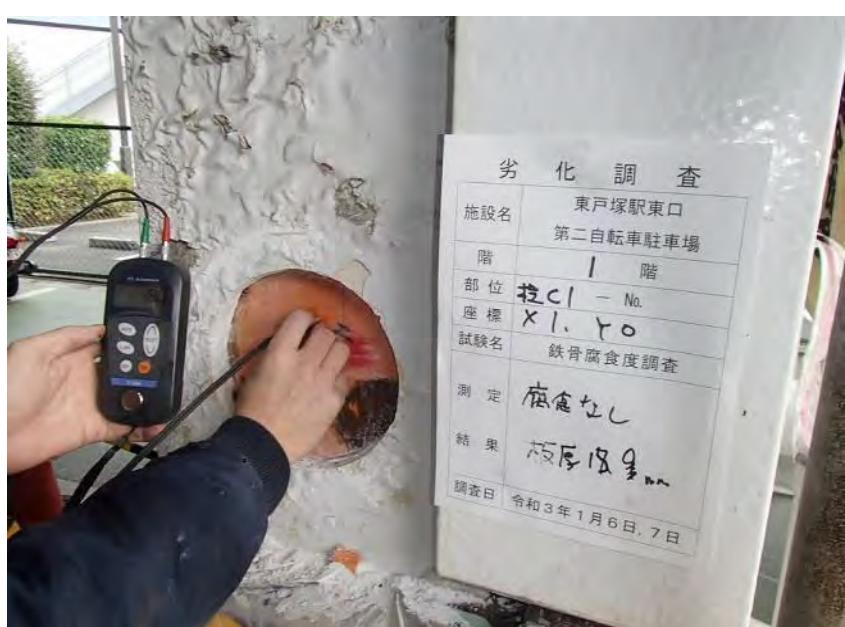
調査番号	No.1
調査箇所	1階柱
座標	X1, Y0

板厚

計測状況

18.0 mm

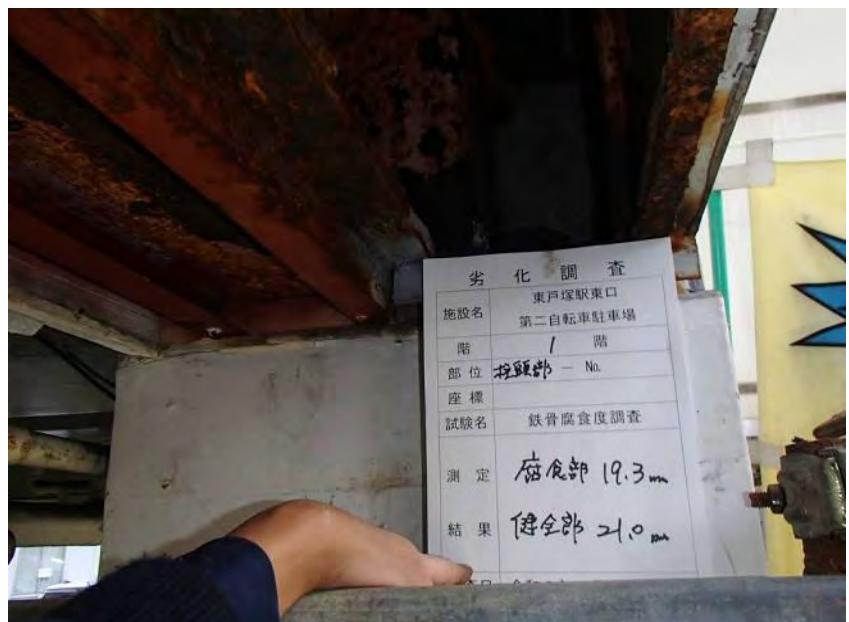
調査番号	No.2
調査箇所	1階柱頭
座標	X1, Y0

仕口部外壁側
欠損さび

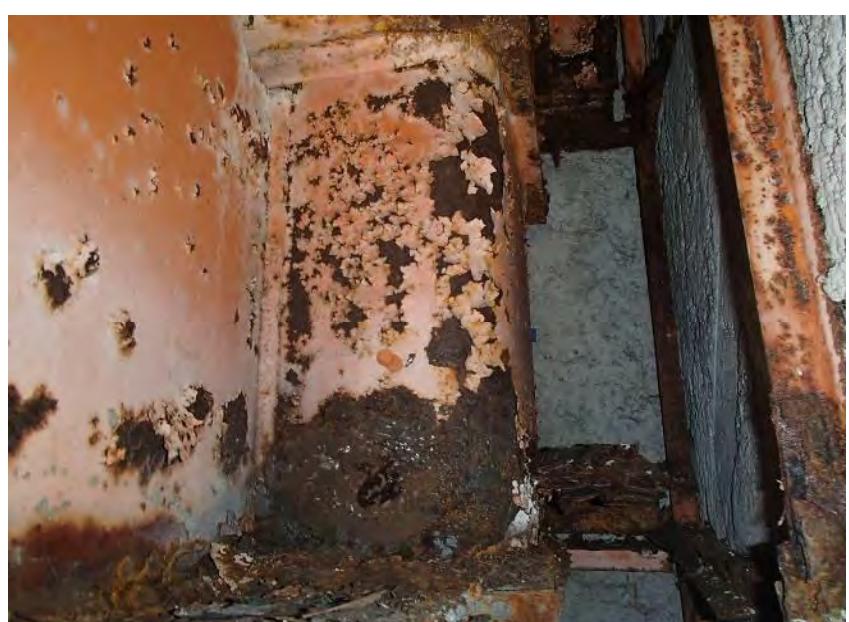
調査番号	No.2
調査箇所	1階柱頭
座標	X1, Y0

仕口部外壁側
欠損さび

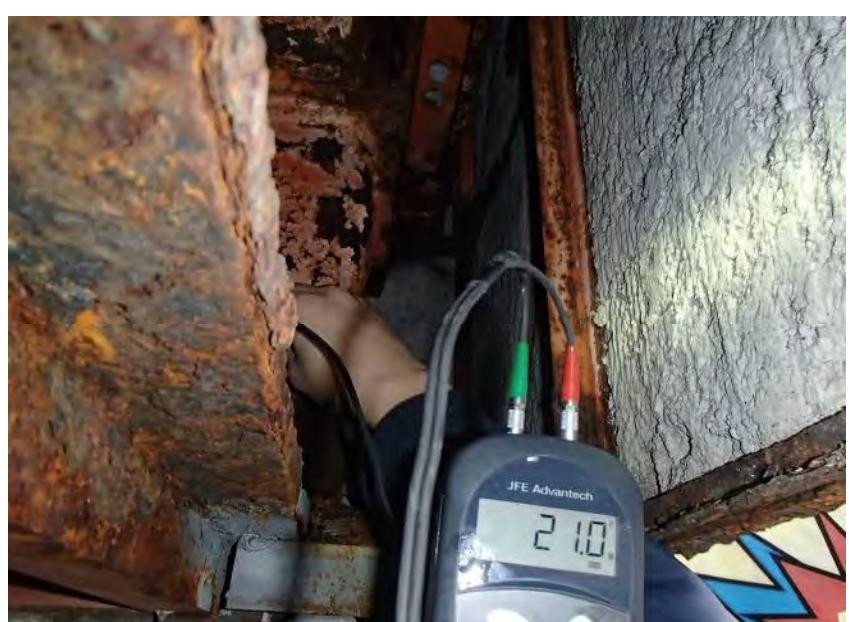
調査番号	No.2
調査箇所	1階柱頭
座標	X1, Y0

板厚
計測状況
健全部
21.0 mm

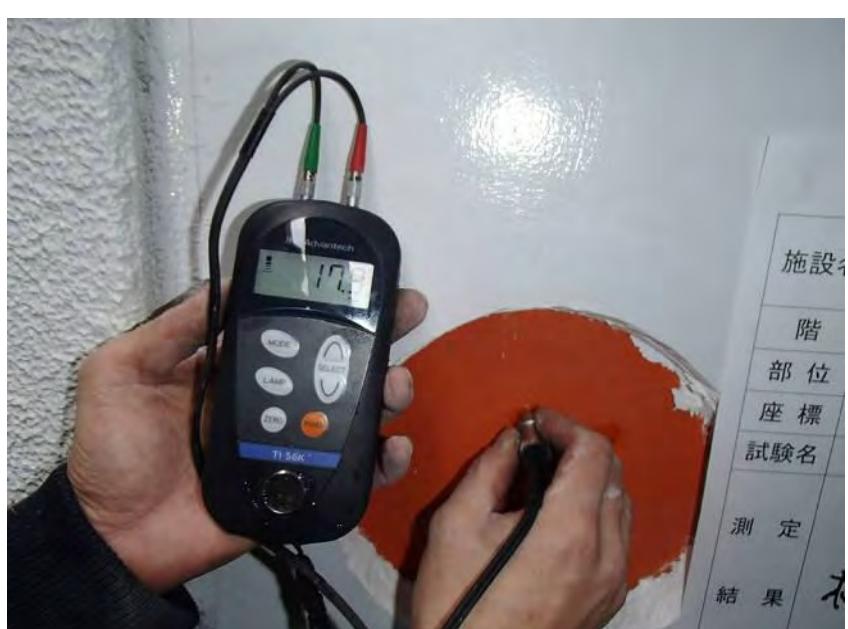
調査番号	No.4
調査箇所	1階柱
座標	X2, Y1

板厚
計測状況
17.9 mm

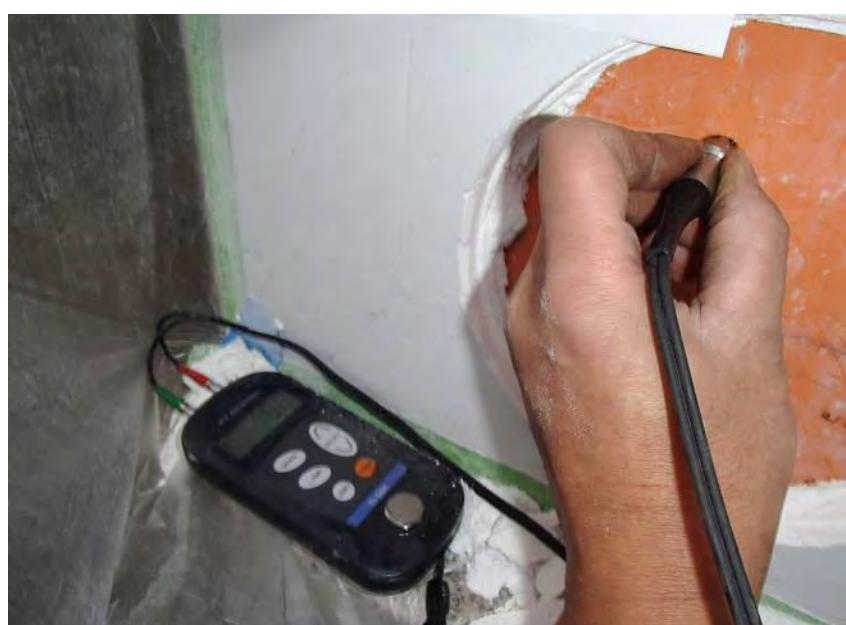
調査番号	No.5
調査箇所	1階柱
座標	X6, Y1

板厚
計測状況
18.0 mm

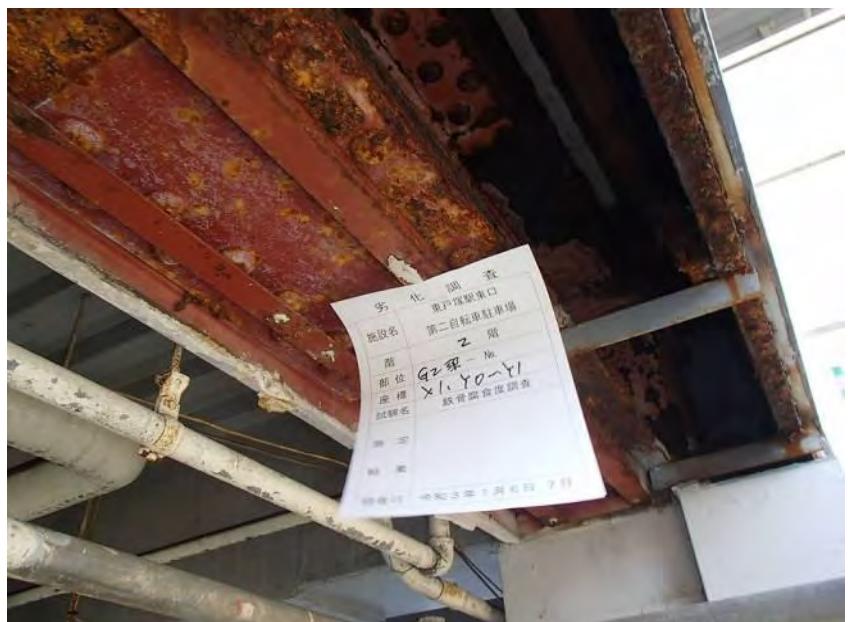
調査番号	No.6
調査箇所	2階梁
座標	X1, Y0~Y1

調査の結果、特に腐食の進行が著しい箇所はR階の梁（No.16～No.19）で、梁と柱頭の仕口部・フランジ部に集中しており、同梁の外壁側に通路橋の片持ち梁が接合しており、そこから雨水が仕上げ材内部に侵入していると思われる。2階のX1通りの梁（No.6）も腐食が進行しており、同位置外壁の受け材が著しく腐食していることから、外壁材から梁内部に雨水が侵入していると考えられる。

欠損さび

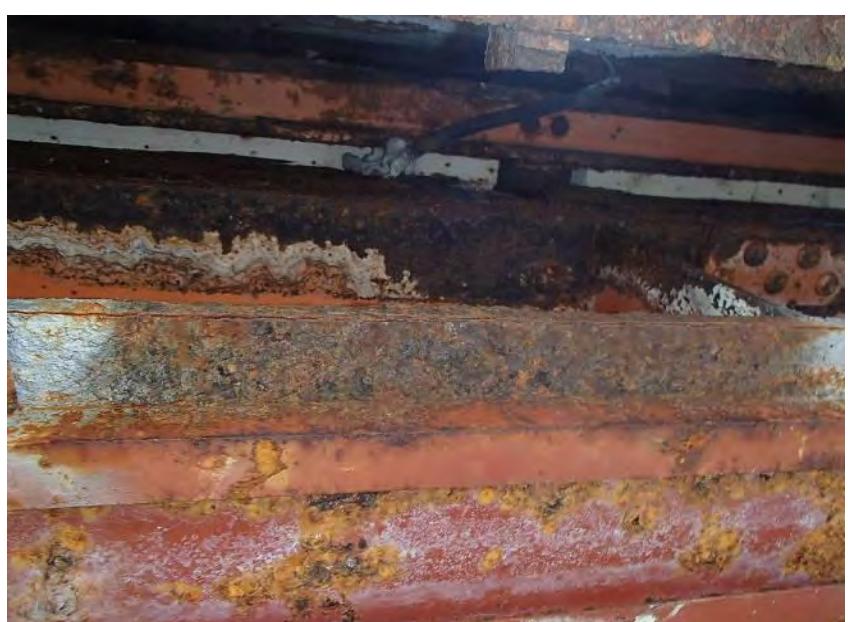
調査番号	No.6
調査箇所	2階梁
座標	X1, Y0~Y1

欠損さび

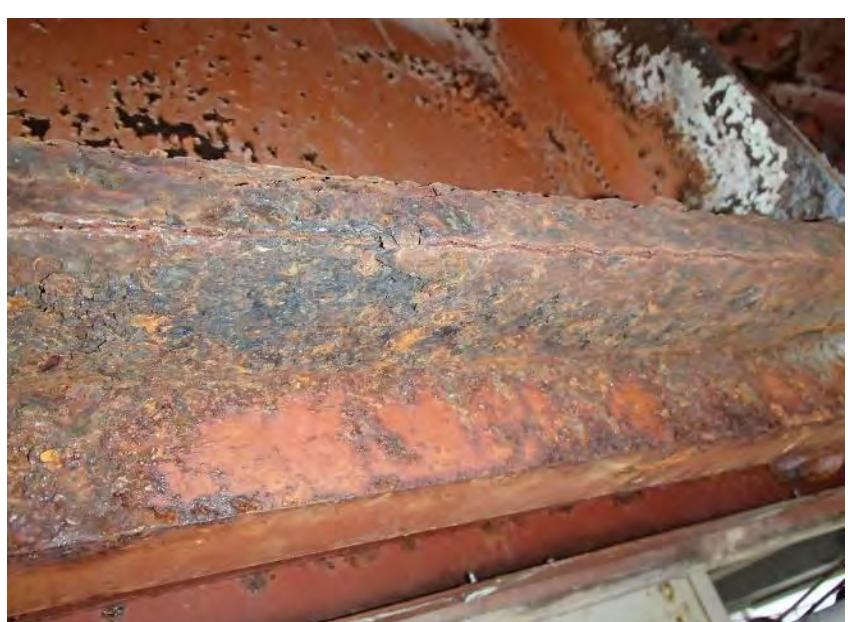
調査番号	No.6
調査箇所	2階梁
座標	X1, Y0~Y1

欠損さび

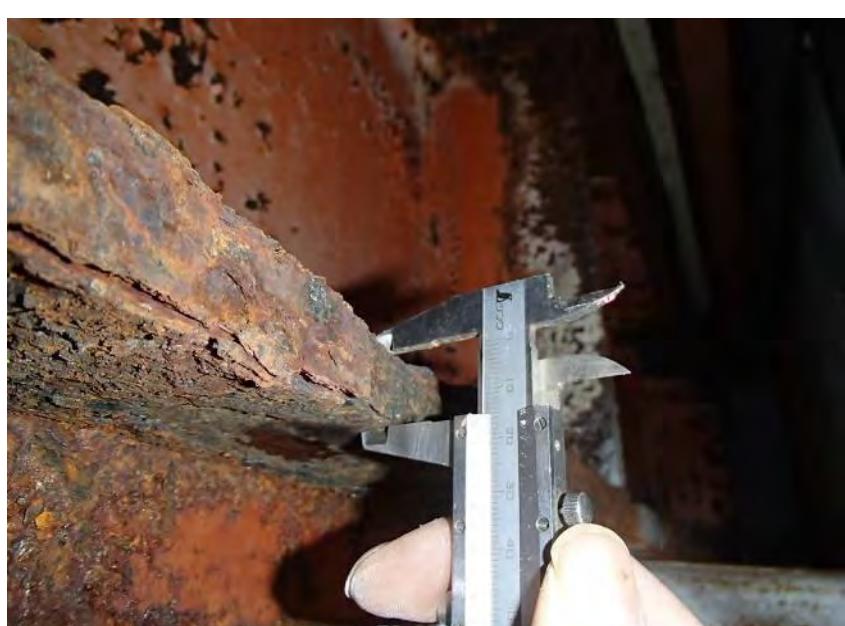
調査番号	No.6
調査箇所	2階梁
座標	X1, Y0~Y1

板厚
計測状況
下フランジ
17.2 mm

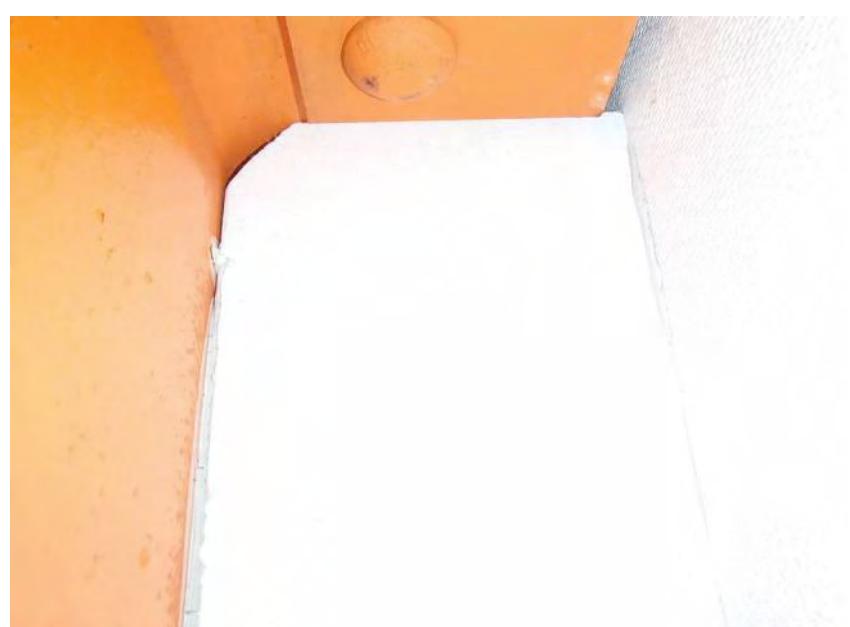
調査番号	No.7
調査箇所	2階梁
座標	X1～X2, Y0

内部状況

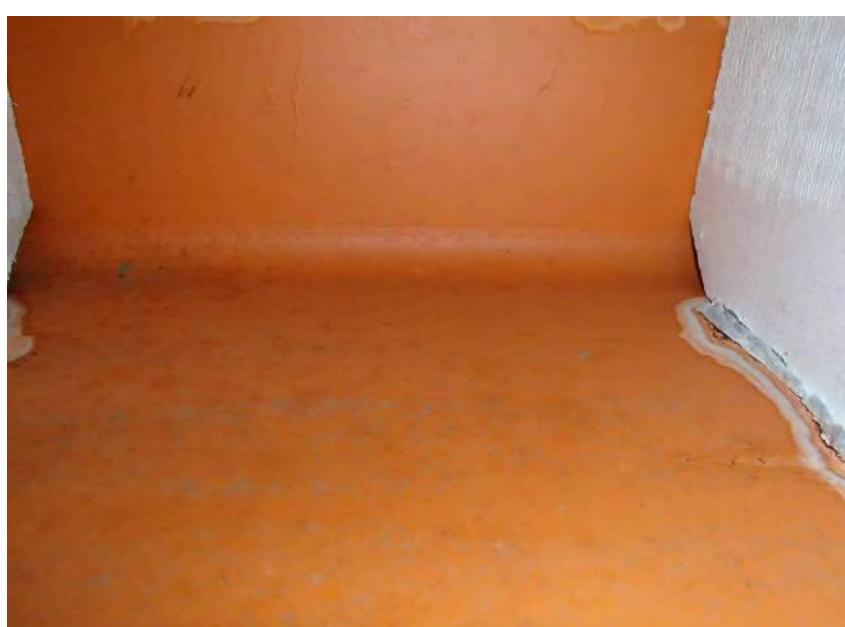
調査番号	No.8
調査箇所	2階梁
座標	X2, Y0~Y1

発錆なし

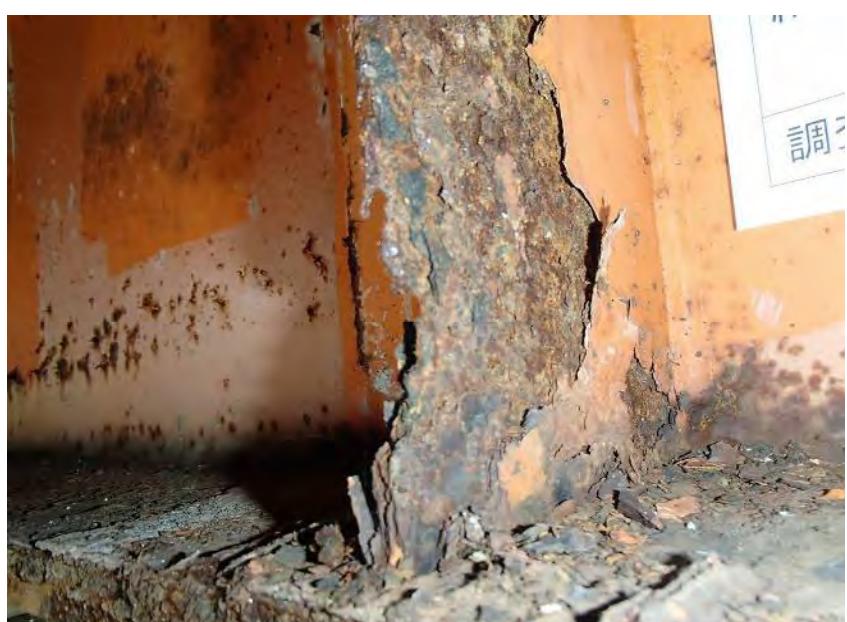
調査番号	No.9
調査箇所	2階梁
座標	X3～X4, Y0

No.9の梁も腐食の進行が著しく、直上の棟の切れ目辺りから雨水が侵入していると推察される。

リブフレート
端部が欠けている

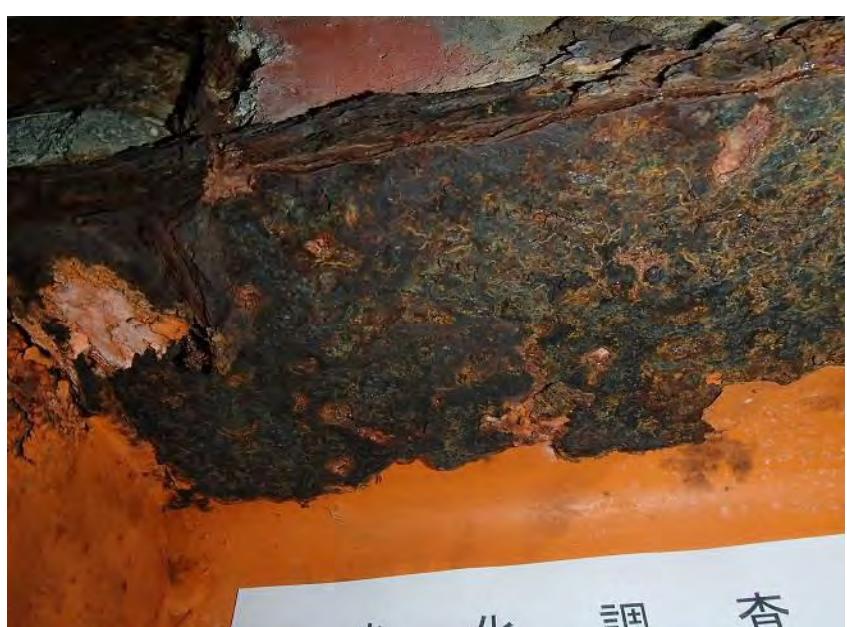
調査番号	No.9
調査箇所	2階梁
座標	X3～X4, Y0

上フランジ
かなり腐食が
進行している

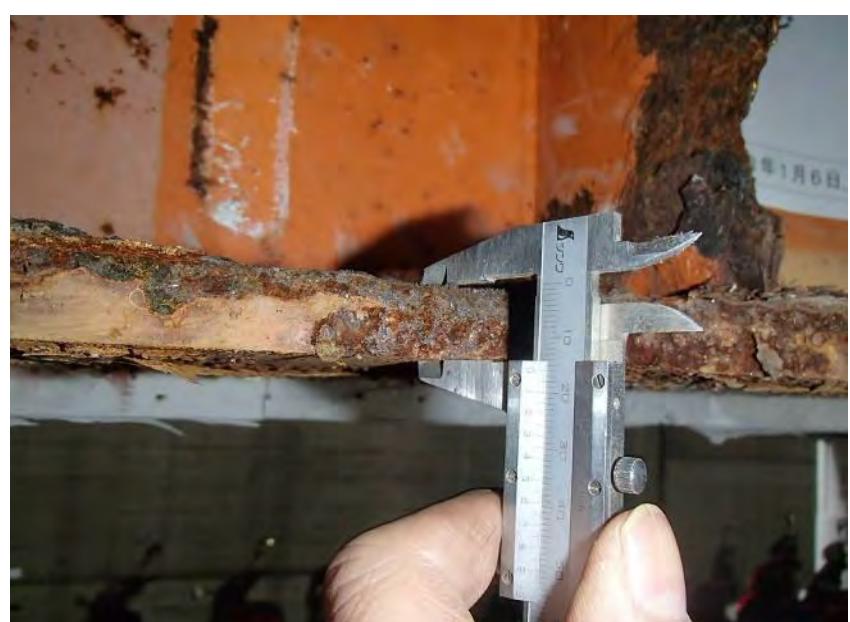
調査番号	No.9
調査箇所	2階梁
座標	X3～X4, Y0

板厚
計測状況
下フランジ
16.0 mm

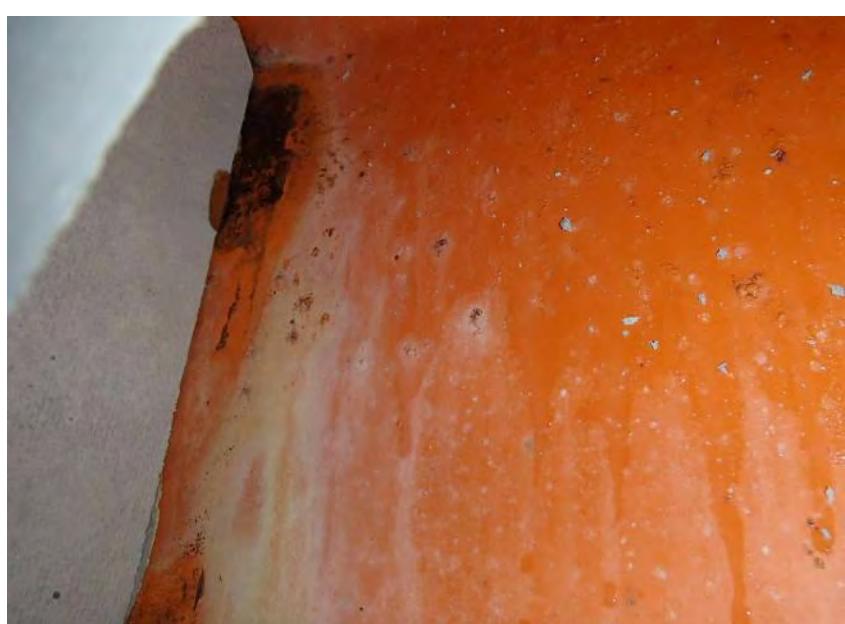
調査番号	No.10
調査箇所	2階梁
座標	X4～X5, Y0

点さびが広がっている

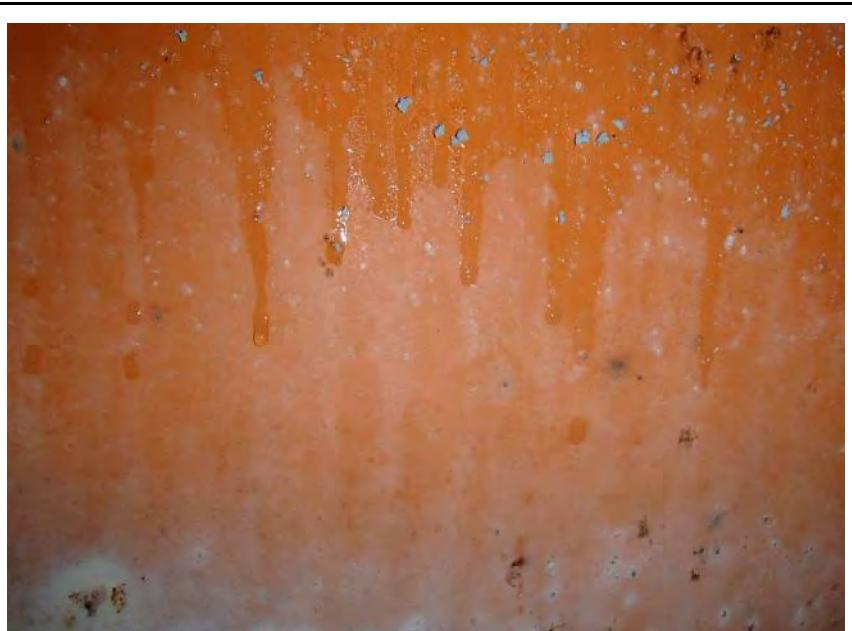
調査番号	No.10
調査箇所	2階梁
座標	X4～X5, Y0

内部状況

ウェブ面
結露している

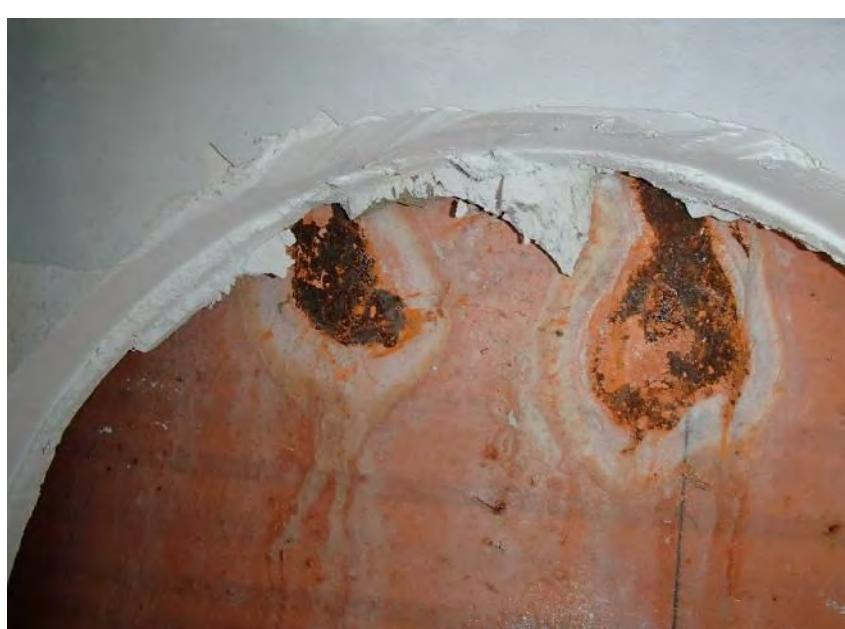
調査番号	No.11
調査箇所	2階柱
座標	X1, Y0

点さびが広がっている

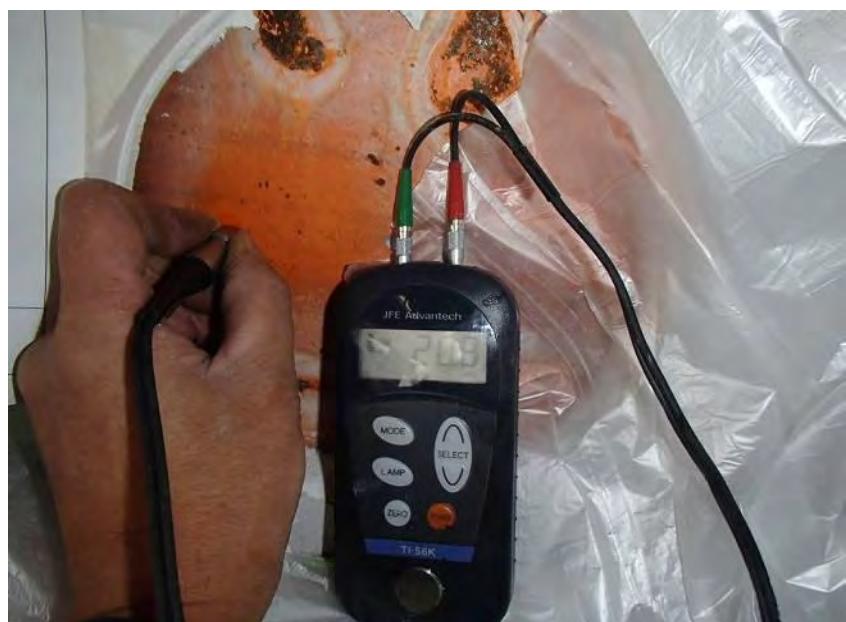
調査番号	No.11
調査箇所	2階柱
座標	X1, Y0

板厚
計測状況
20.8 mm

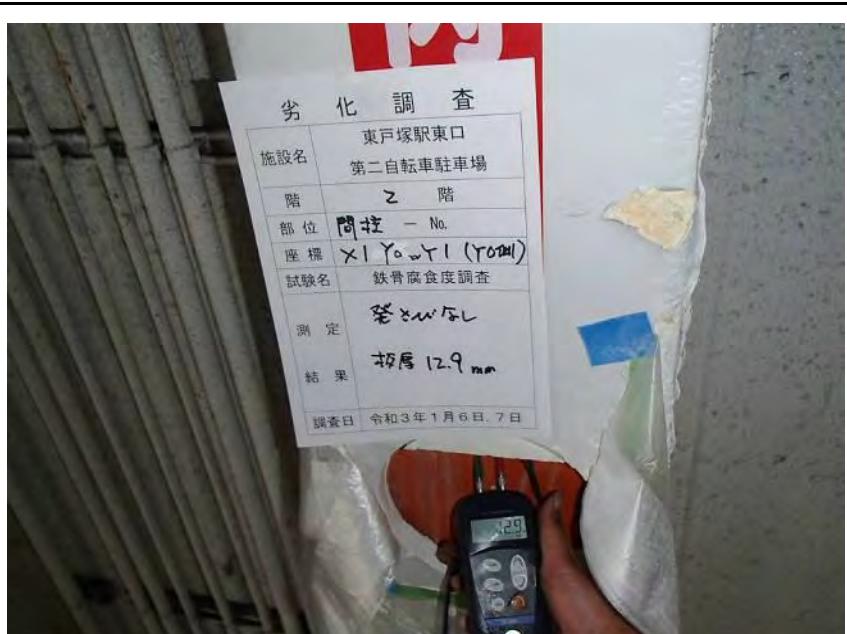
調査番号	No.12
調査箇所	2階間柱
座標	X1, Y0~Y1 (Y0側)

板厚
計測状況
12.9 mm

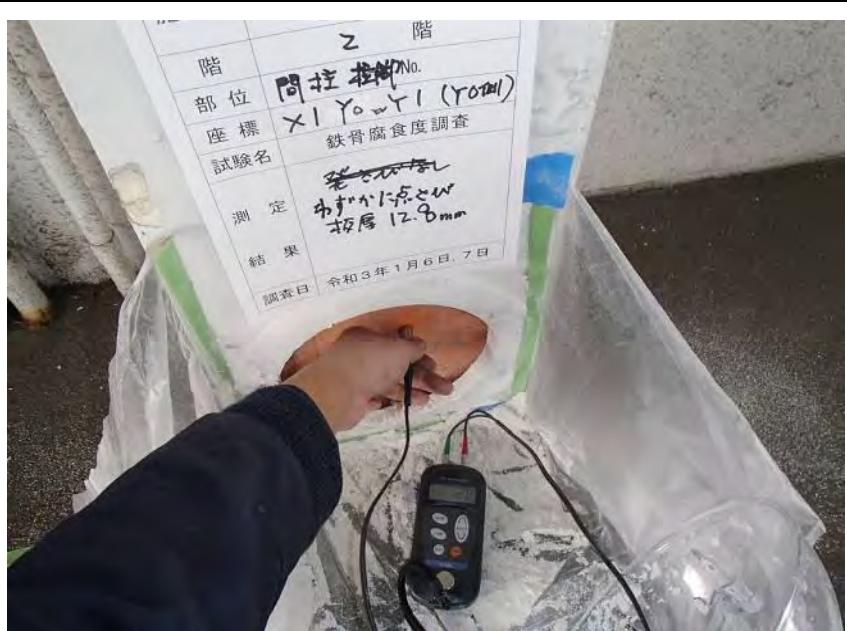
調査番号	No.13
調査箇所	2階間柱柱脚
座標	X1, Y0~Y1 (Y0側)

板厚
計測状況
12.8 mm

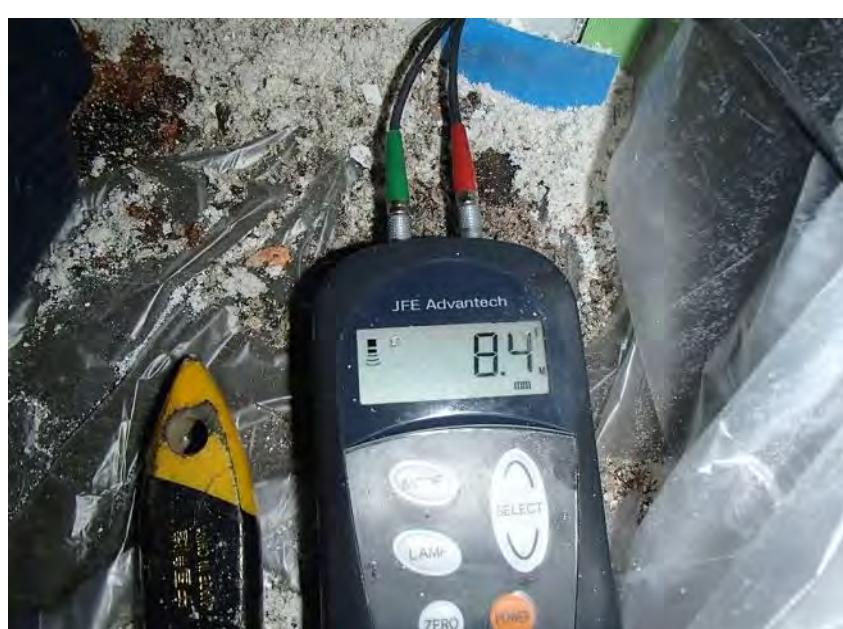
調査番号	No.14
調査箇所	2階間柱柱脚
座標	X1, Y0~Y1 (Y1側)

板厚
計測状況
ウェブ
8.4 mm

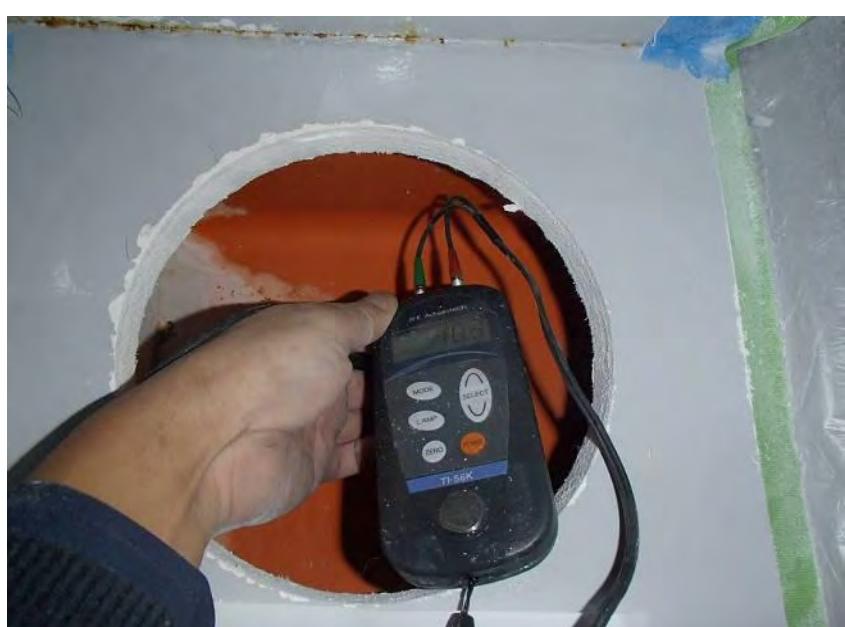
調査番号	No.15
調査箇所	R 階梁
座 標	X1～X2, Y0

板厚
計測状況
ウェブ
10.3 mm

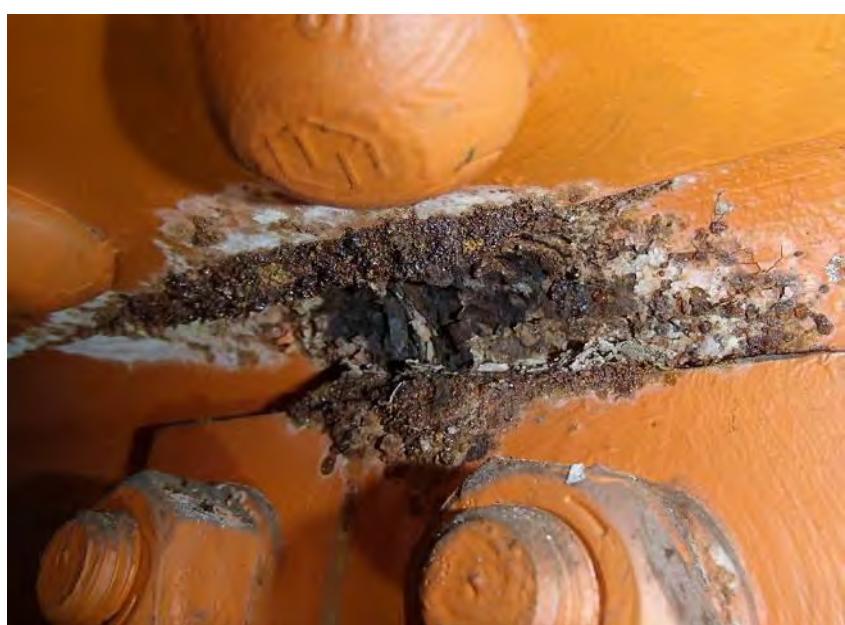
調査番号	No.16
調査箇所	R階梁
座標	X1, Y0~Y1 (Y0側)

上フランジ
欠損さび

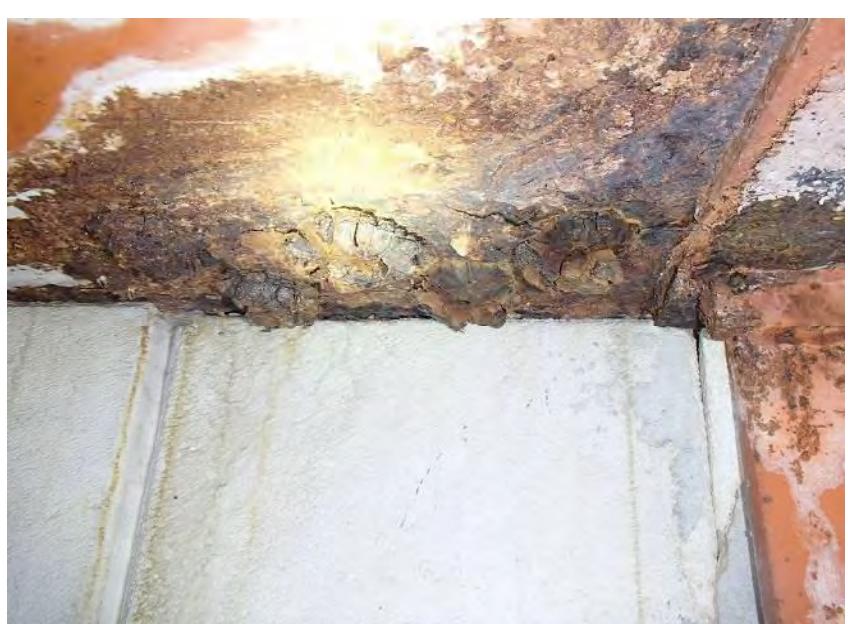
調査番号	No.16
調査箇所	R階梁
座標	X1, Y0～Y1 (Y0側)

下フランジ 高力ボルトが
著しく腐食し
欠損している

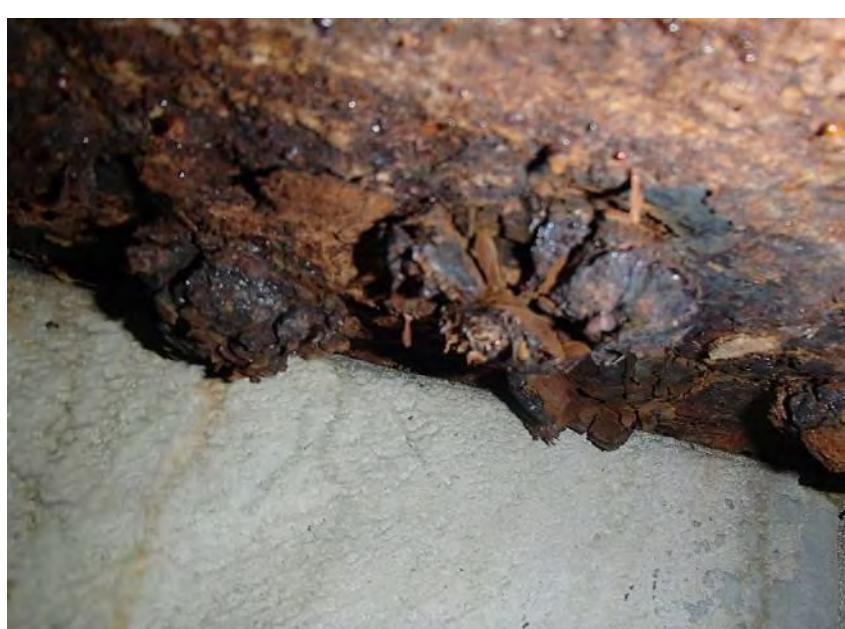
調査番号	No.16
調査箇所	R階梁
座標	X1, Y0～Y1 (Y0側)

下フランジ 高力ボルトが
著しく腐食し
欠損している

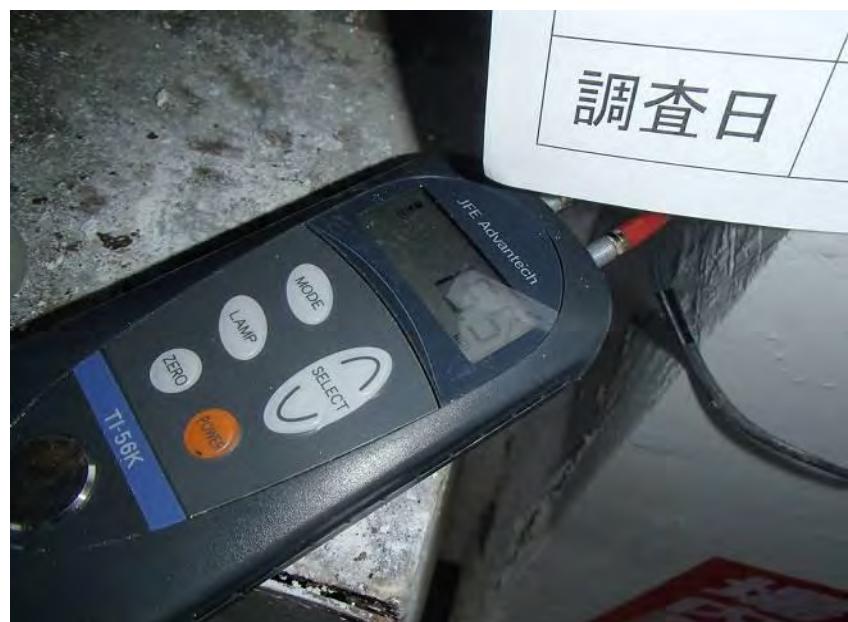
調査番号	No.17
調査箇所	R階梁
座標	X1, Y0~Y1 (Y0側)

板厚
計測状況
仕口部健全部
15.5 mm

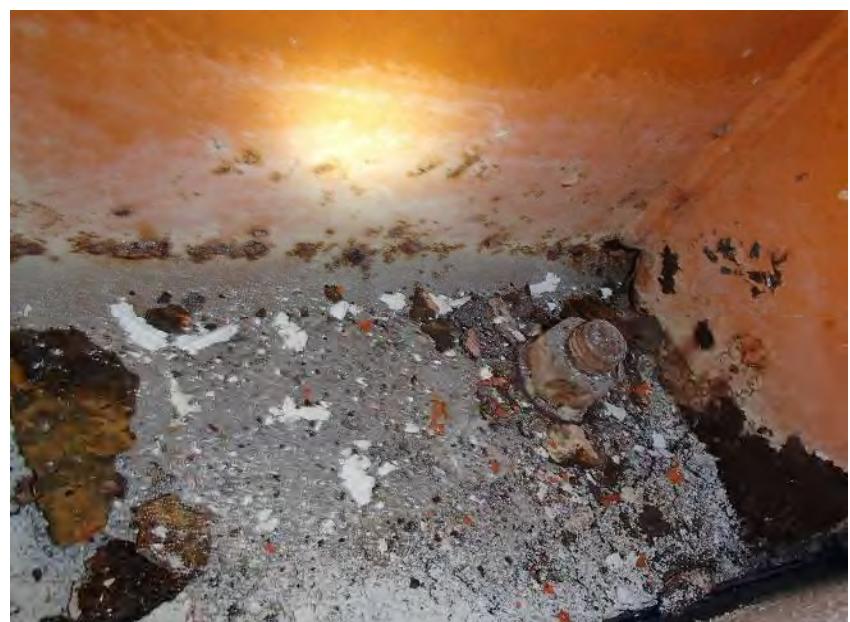
調査番号	No.18
調査箇所	R階梁
座標	X1, Y0~Y1 (Y1側)

ウェブ
部分さび

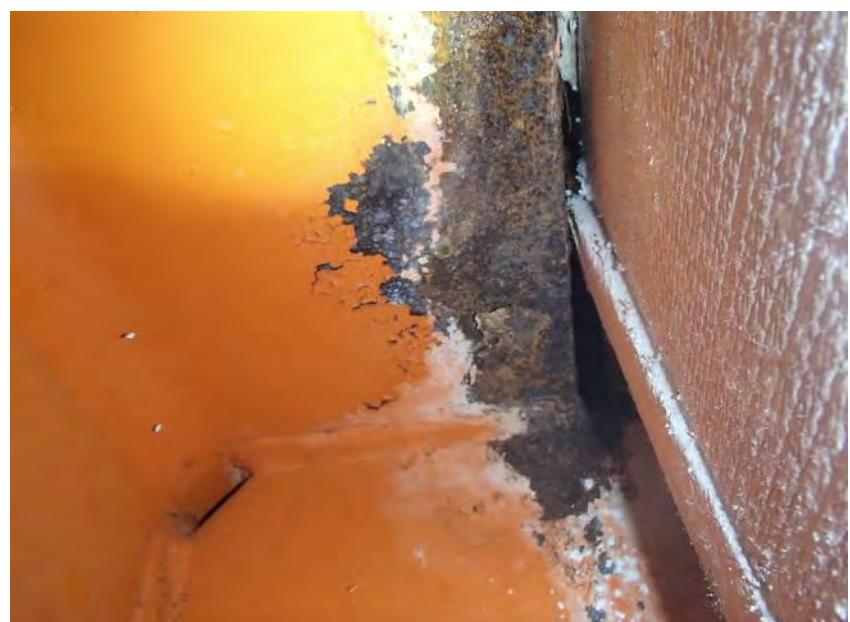
調査番号	No.18
調査箇所	R階梁
座標	X1, Y0~Y1 (Y1側)

上フランジ
欠損さび

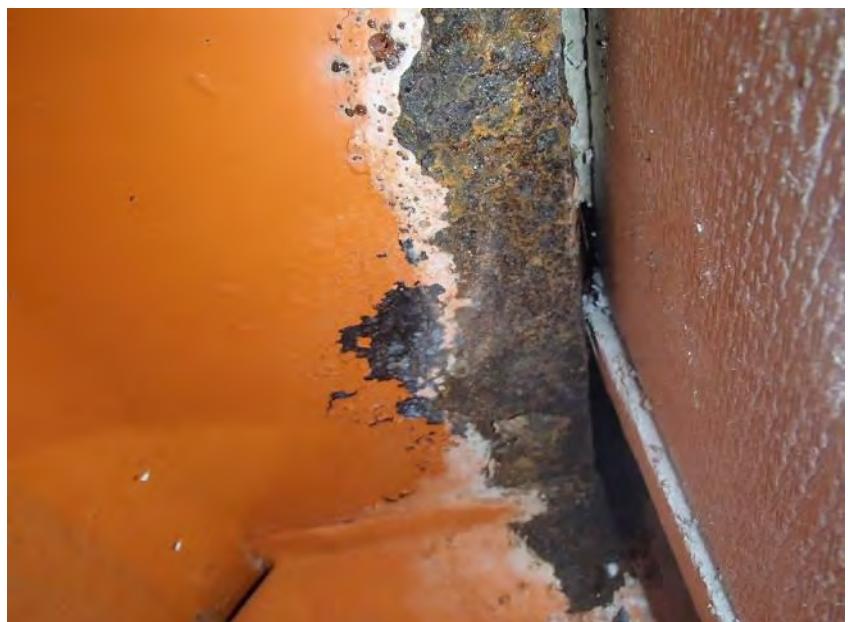
調査番号	No.18
調査箇所	R 階梁
座 標	X1, Y0～Y1 (Y1側)

上フランジ
欠損さび

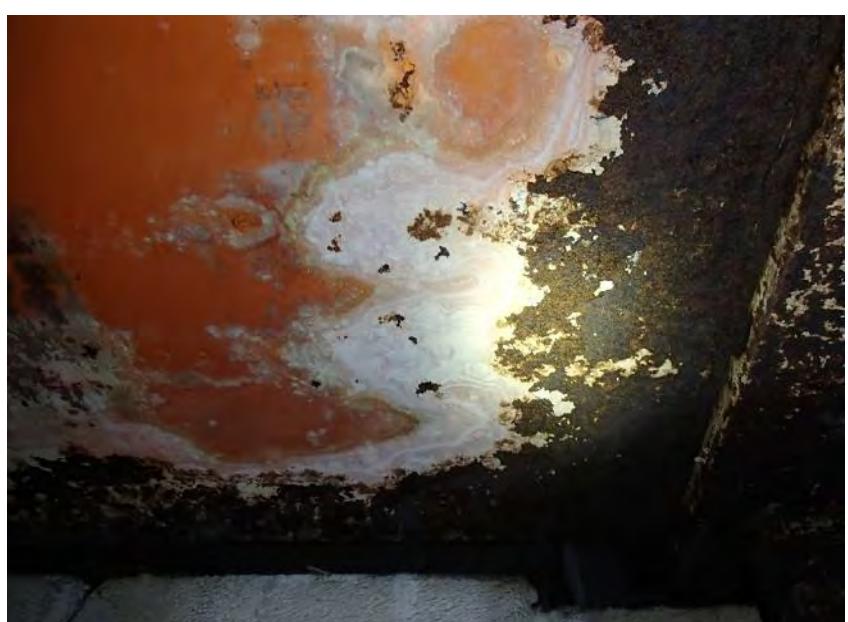
調査番号	No.18
調査箇所	R 階梁
座 標	X1, Y0～Y1 (Y1側)

下フランジ
欠損さび

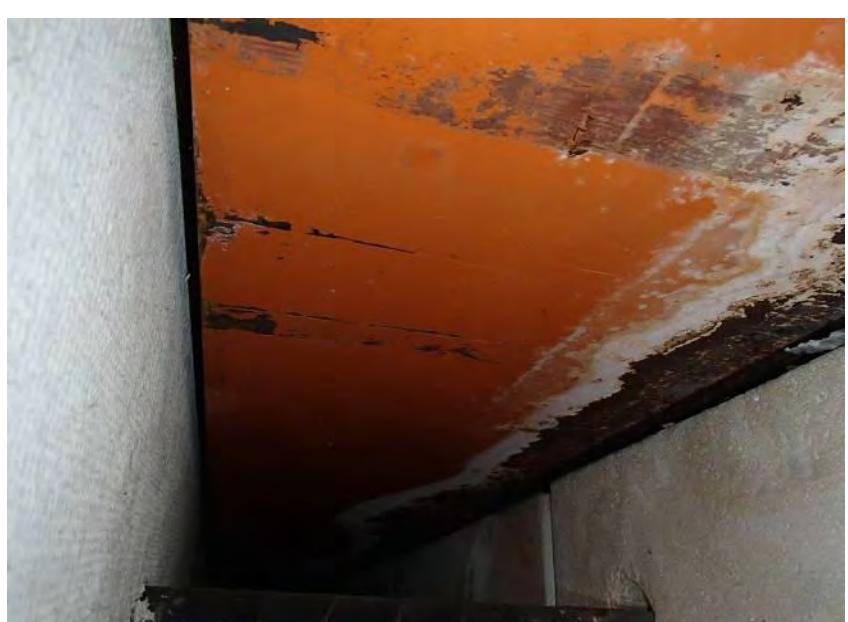
調査番号	No.18
調査箇所	R 階梁
座 標	X1, Y0～Y1 (Y1側)

下フランジ 状況
Y0通りに向かって

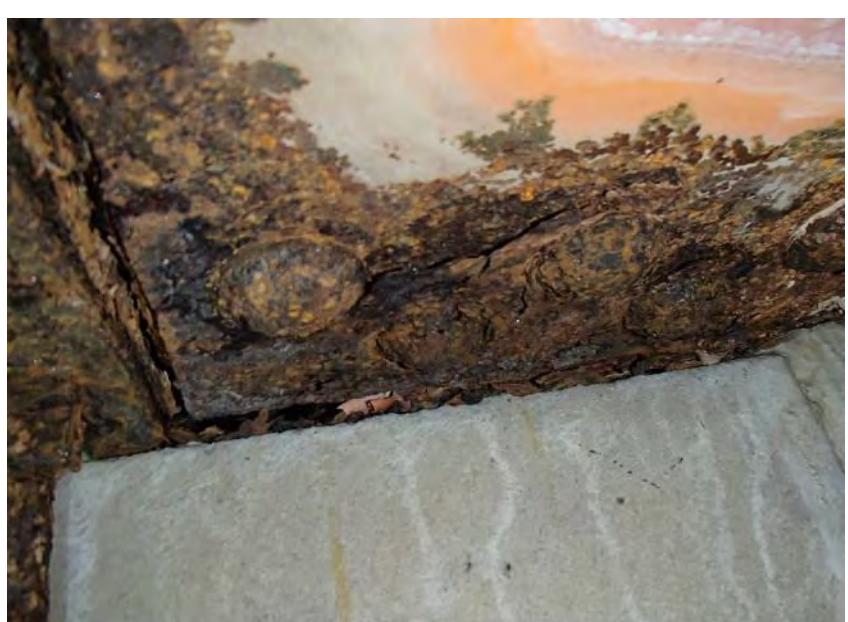
調査番号	No.18
調査箇所	R階梁
座標	X1, Y0～Y1 (Y1側)

下フランジ状況

Y1通りに向かって

欠損さび

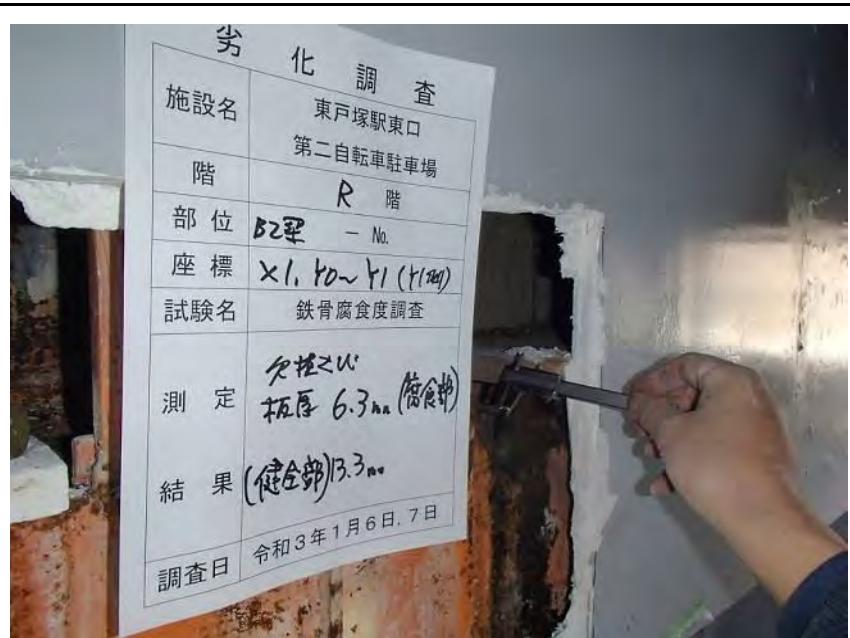
調査番号	No.19
調査箇所	R階梁
座標	X1, Y0~Y1 (Y1側)

板厚
計測状況
フランジ
腐食部
6.3 mm

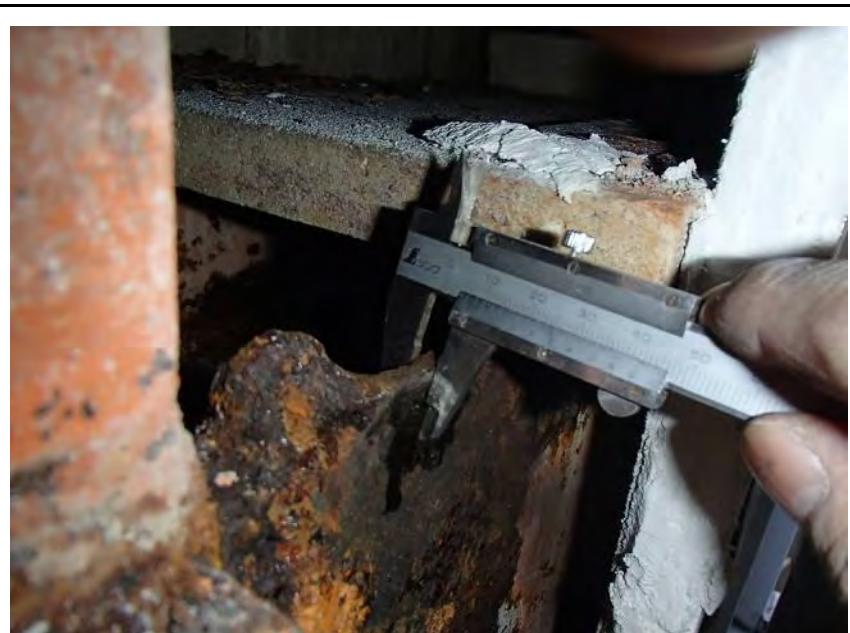
調査番号	No.19
調査箇所	R階梁
座標	X1, Y0~Y1 (Y1側)

板厚
計測状況
フランジ
腐食部
6.3 mm

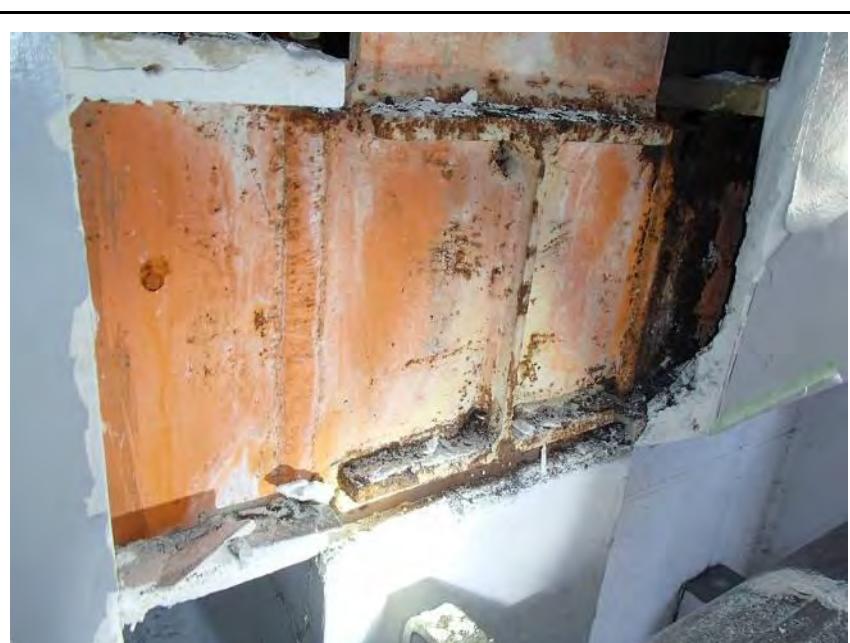
調査番号	No.19
調査箇所	R階梁
座標	X1, Y0~Y1 (Y1側)

仕口部状況
部分さび

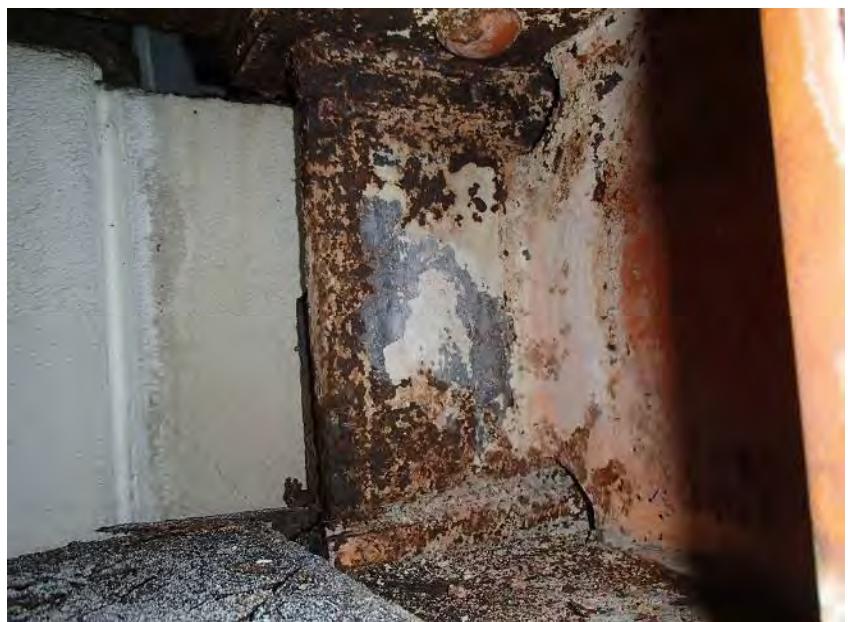
調査番号	No.19
調査箇所	R階梁
座標	X1, Y0～Y1 (Y1側)

内部状況
欠損さび

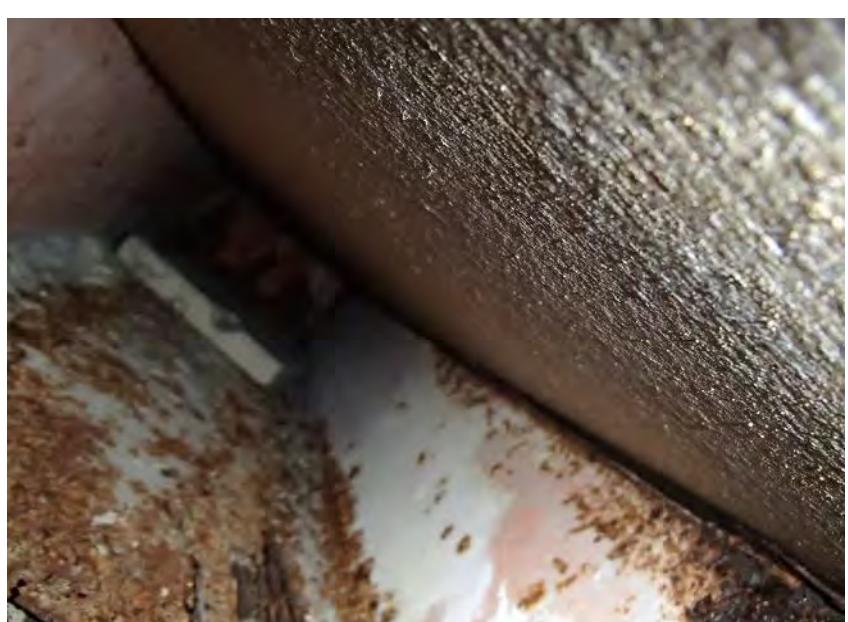
調査番号	No.19
調査箇所	R階梁
座標	X1, Y0～Y1 (Y1側)

内部状況
Y1通りに向かって
部分さび

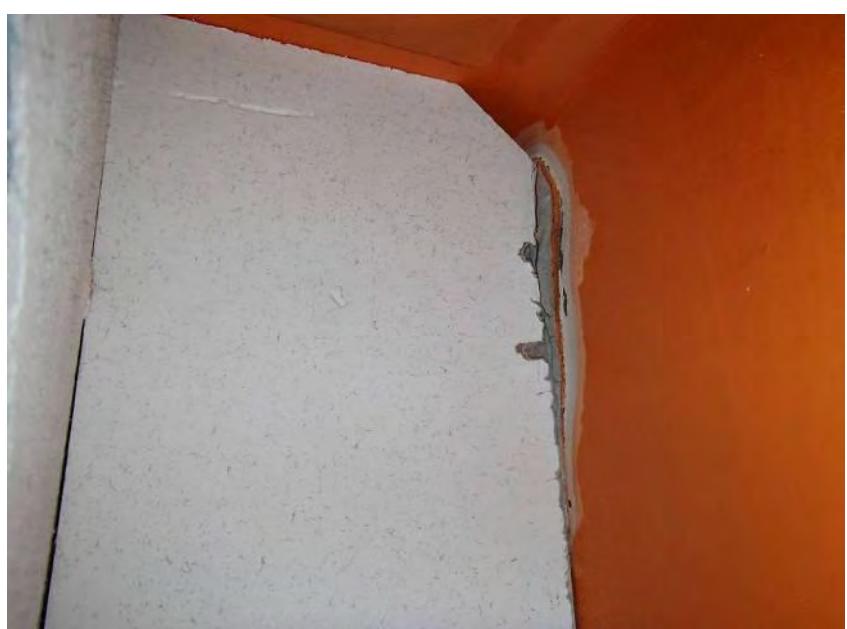
調査番号	No.20
調査箇所	R 階梁
座標	X1～X2, Y1

内部状況

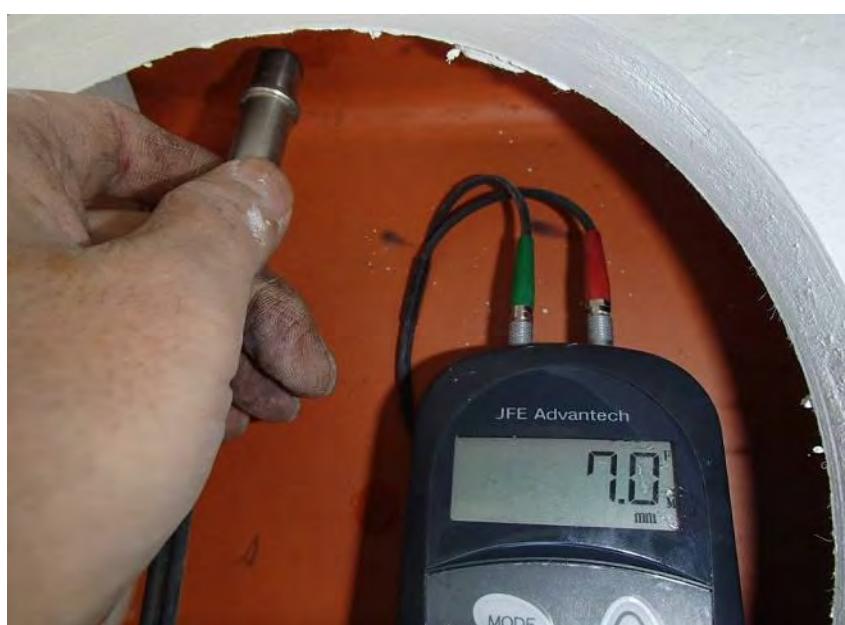
調査番号	No.21
調査箇所	PHR階梁
座標	X1～X2, Y0

板厚
計測状況
フランジ
7.0 mm

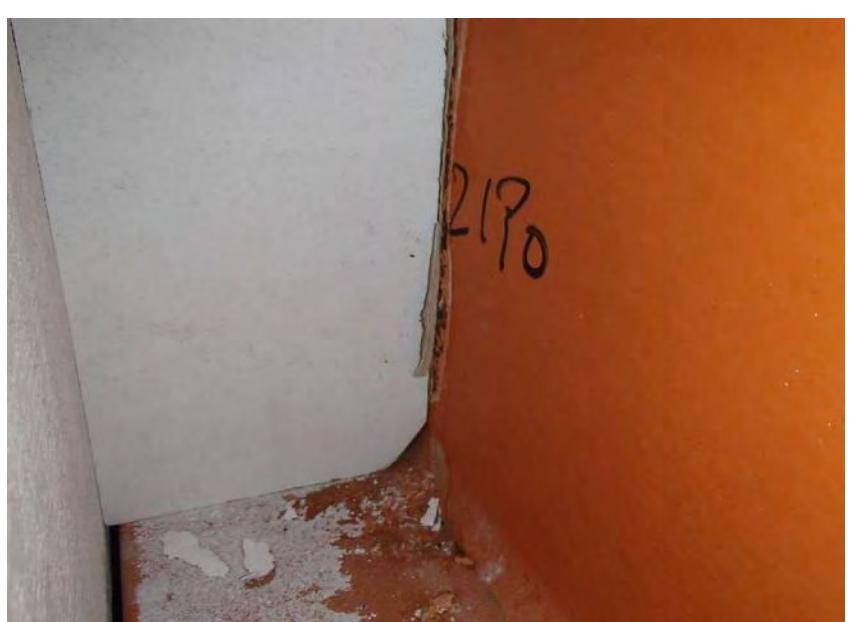
調査番号	No.22
調査箇所	P H R 階梁
座 標	X2, Y0~Y1

内部状況

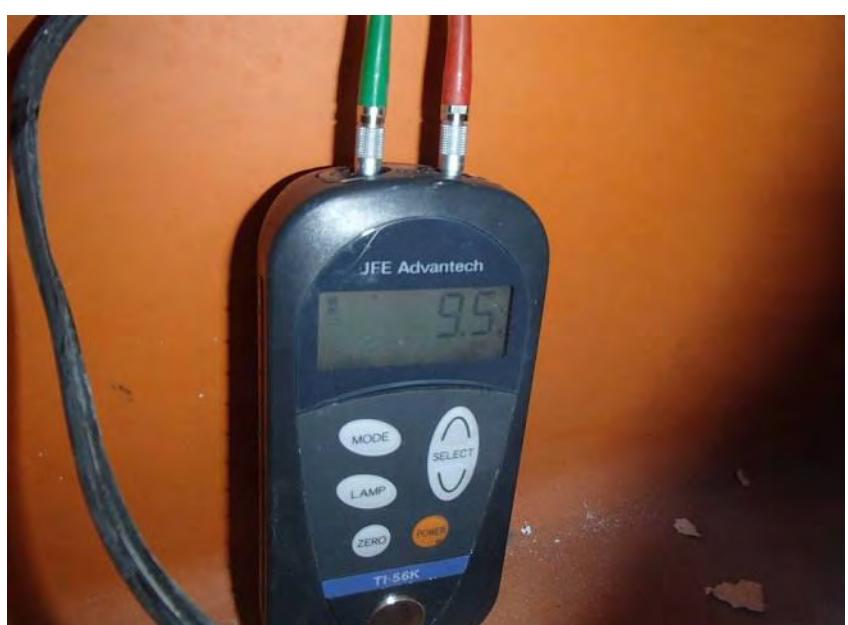
調査番号	No.22
調査箇所	P H R 階梁
座標	X2, Y0～Y1

板厚
計測状況
ウェブ
9.5 mm
