報 告 書

東戸塚駅東口第二自転車駐車場 鉄骨劣化調査業務

令和 3 年 1 月

株式会社 川久保企画 JRCチーム

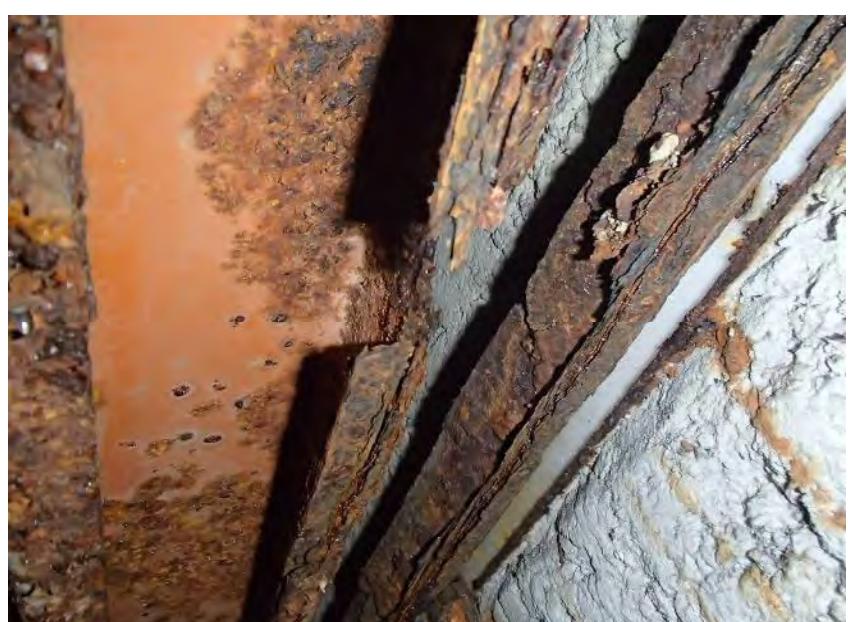
調査番号	No.23
調査箇所	2階外壁ラスモルタル受け材
座標	X1, Y0~Y1

欠損さび

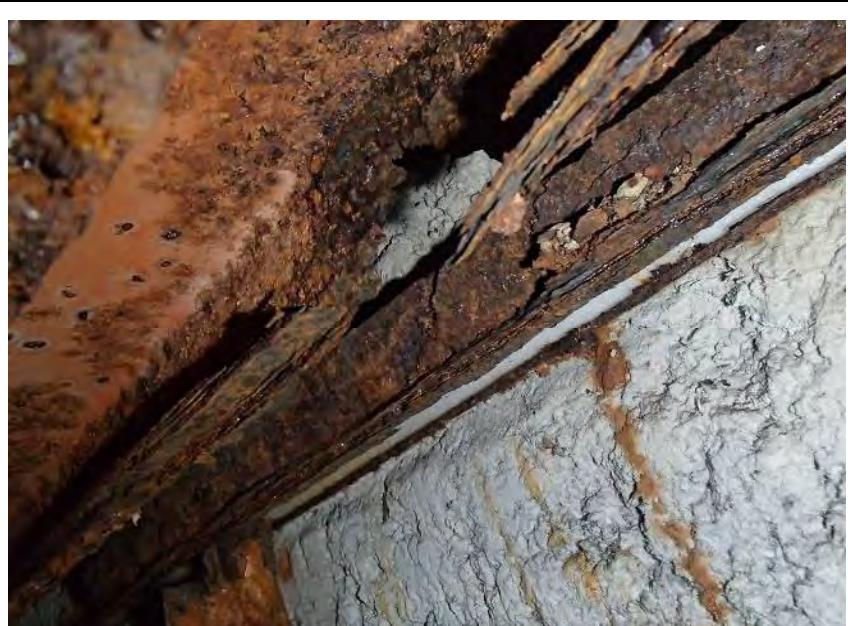
調査番号	No.23
調査箇所	2階外壁ラスモルタル受け材
座標	X1, Y0~Y1

欠損さび

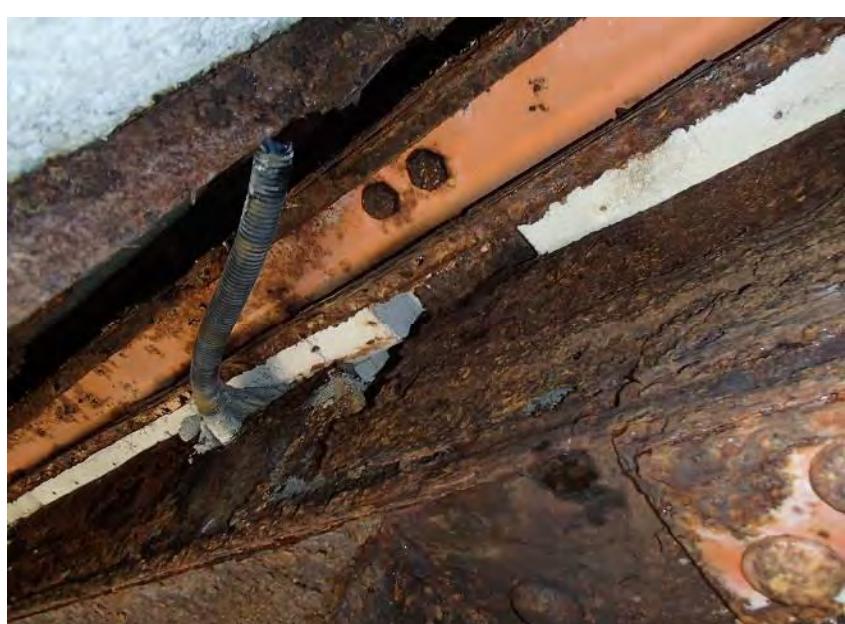
調査番号	No.23
調査箇所	2階外壁ラスモルタル受け材
座標	X1, Y0~Y1

アングル材が
ほぼ全面腐食している

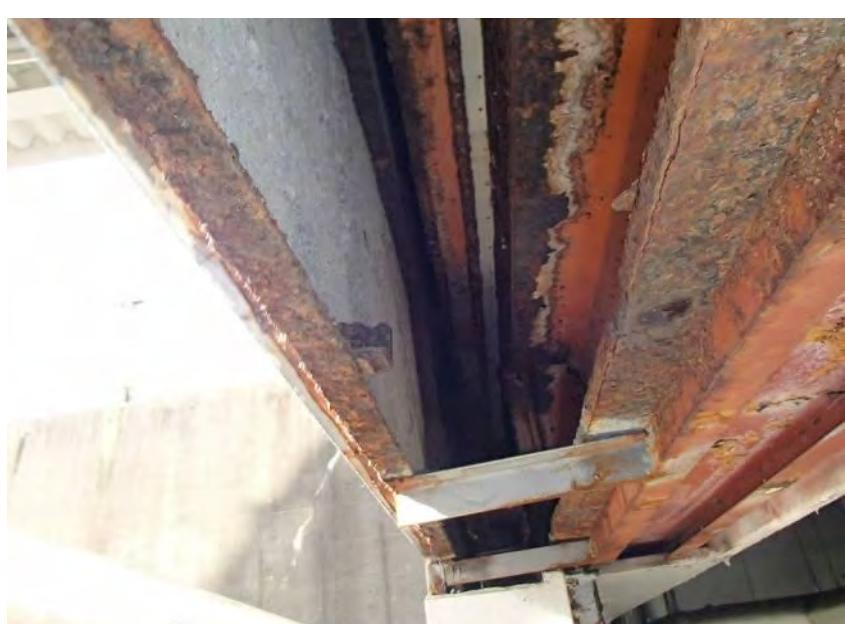
調査番号	No.23
調査箇所	2階外壁ラスモルタル受け材
座標	X1, Y0~Y1

アングル材が
ほぼ全面腐食している

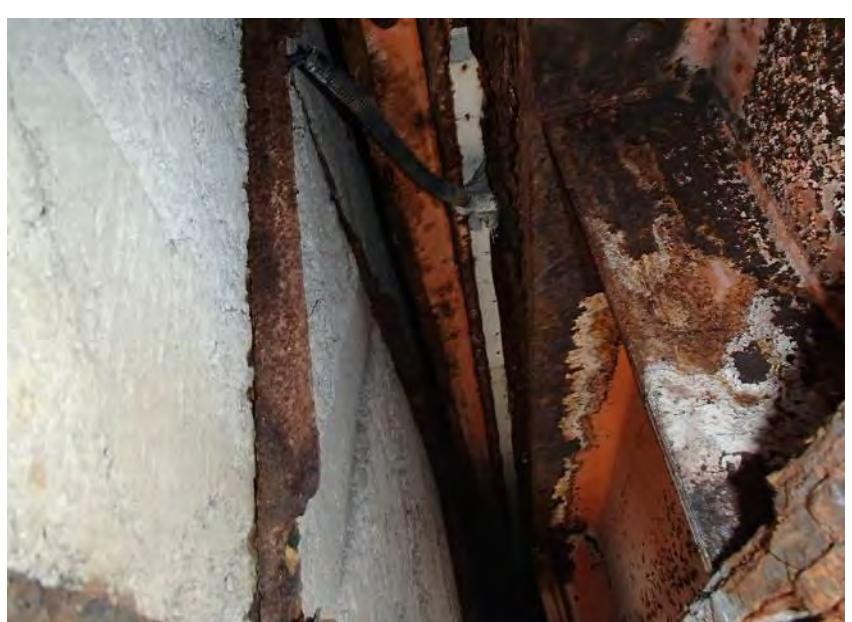
調査番号	No.23
調査箇所	2階外壁ラスモルタル受け材
座 標	X1, Y0～Y1

アングル材が
途中でなくなっている

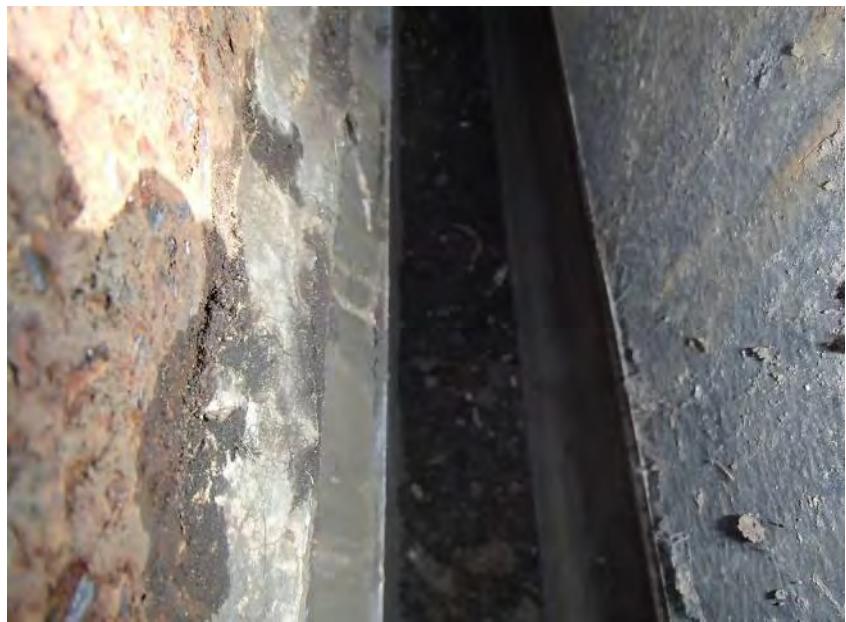
調査番号	No.1
調査箇所	R 階EXP. J
座 標	X1～X1外, Y0～Y1 (Y1側)

R階屋上のE X P. J部もコーナーアングルのシーリング劣化が著しい状態で、そこからも雨水が侵入していると思われる。

シーリング材
劣化状況
割れ・破損あり

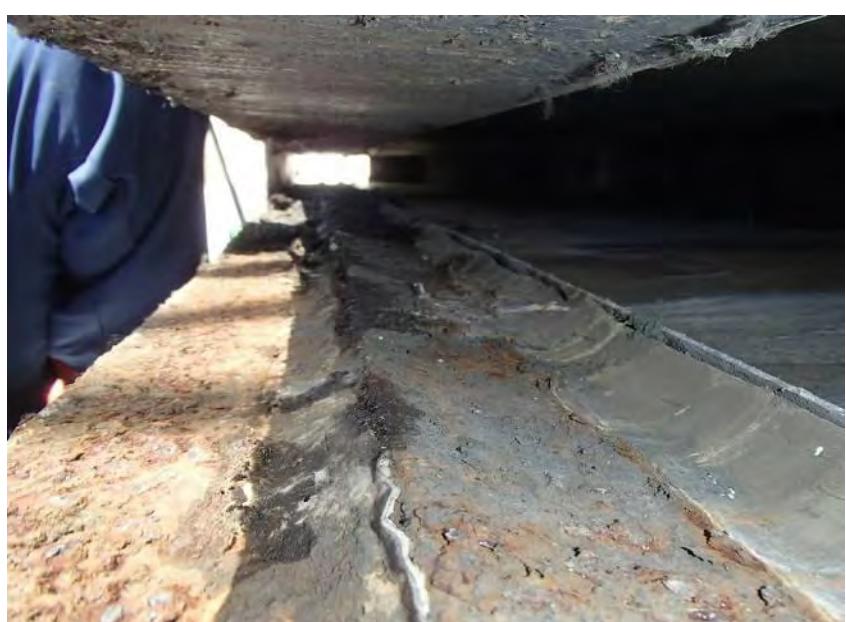
調査番号	No.1
調査箇所	R 階EXP. J
座 標	X1～X1外, Y0～Y1 (Y1側)

シーリング材
劣化状況
割れ・破損あり

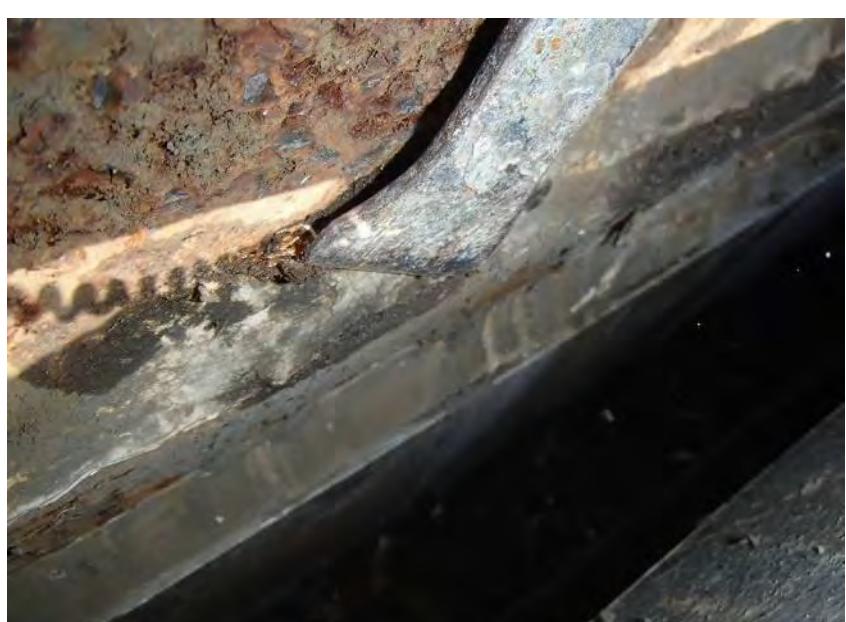
調査番号	No.1
調査箇所	R 階EXP. J
座 標	X1～X1外, Y0～Y1 (Y1側)

シーリング材
劣化状況
割れ・破損あり

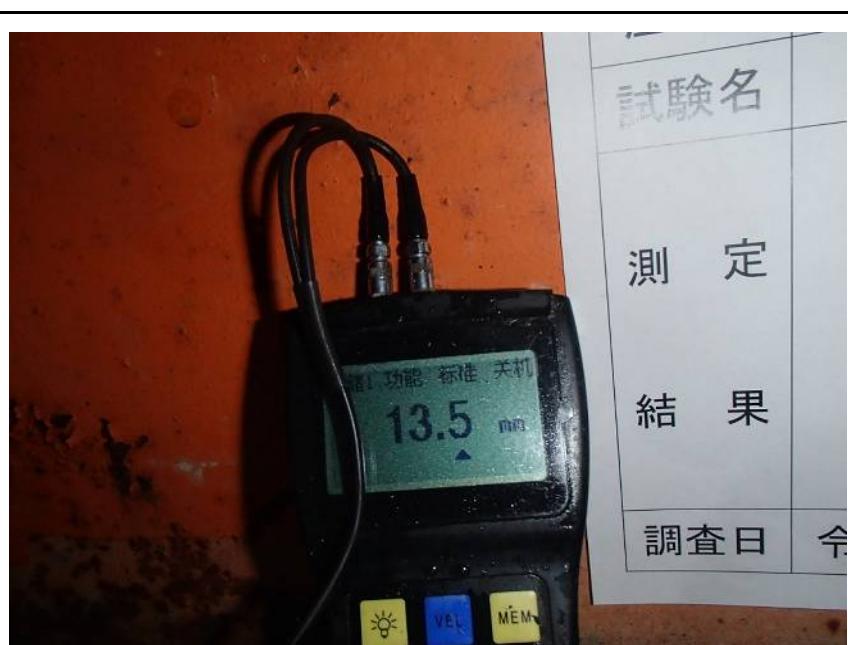
調査番号	No.9
調査箇所	2階梁
座標	X3～X4, Y0

調査の結果、No.9の2階梁については、上フランジ、下フランジ共に前回の測定値より板厚減少傾向が認められた。No.10の梁も浮きさびが前回よりも広がっている傾向が認められた。

上フランジ板厚
計測状況
13.5 mm

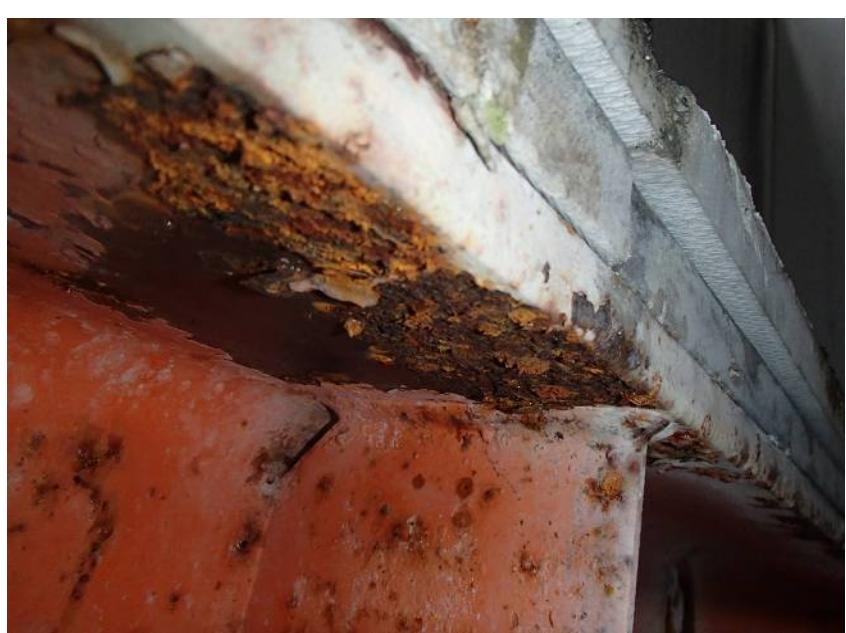
調査番号	No.10
調査箇所	2階梁
座標	X4～X5, Y0

上フランジ
浮きさびが進行している

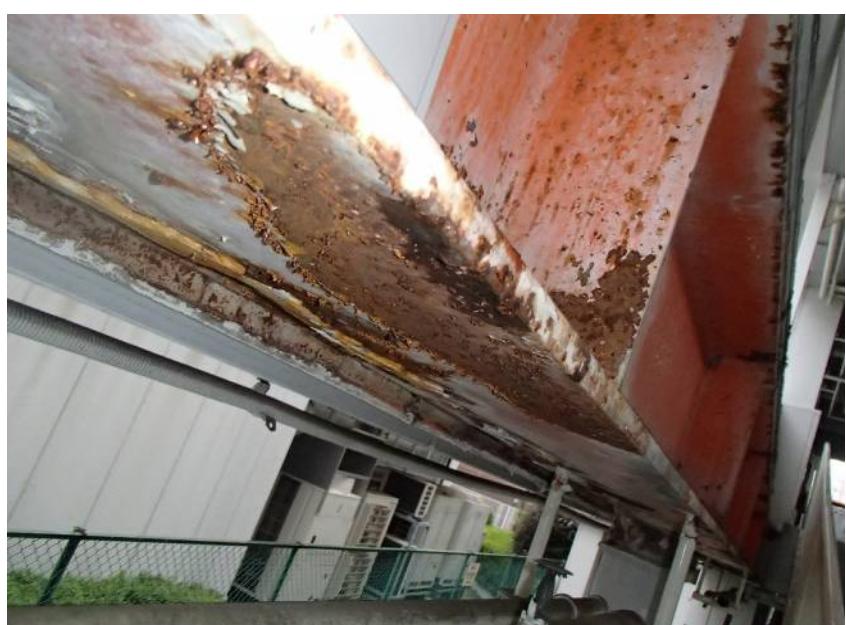
調査番号	No.10
調査箇所	2階梁
座標	X4～X5, Y0

下フランジ

浮きさびが進行している

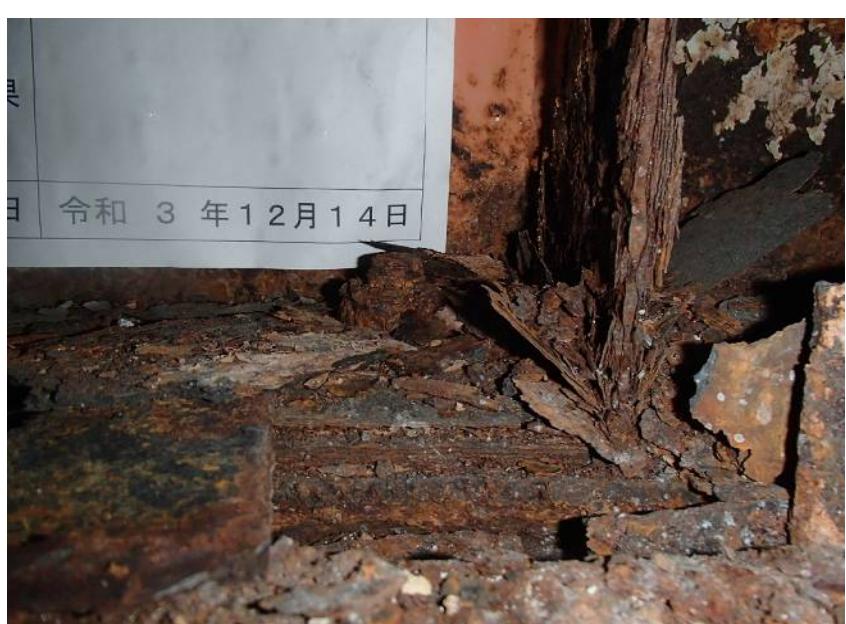
調査番号	No.16'
調査箇所	R階梁
座標	X1, Y0~Y1 (Y0側)

内部状況
下フランジ
欠損さび

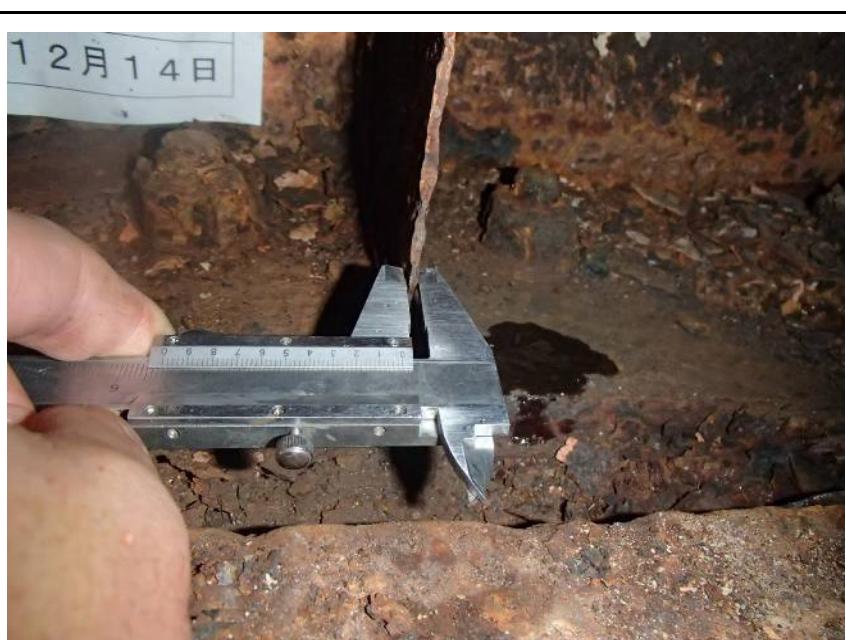
調査番号	No.16'
調査箇所	R階梁
座標	X1, Y0~Y1 (Y0側)

道路橋側のNo.16'、No.18'の梁については、目視上ではかなりの欠損さびが認められ、特に上フランジの高力ボルトは腐食によって爆裂しており、直上から雨水が侵入し、かつ滯水している状態と考えられる。リブPLは端部が著しく断面欠損していた。外壁材の下地材（アングル鋼）もほぼ全面著しいさびが生じていた。道路橋側は全体的に腐食が進行中で、建物及び外壁材の耐久性低下につながっていると思われる。

リブプロート
計測状況
2.3 mm

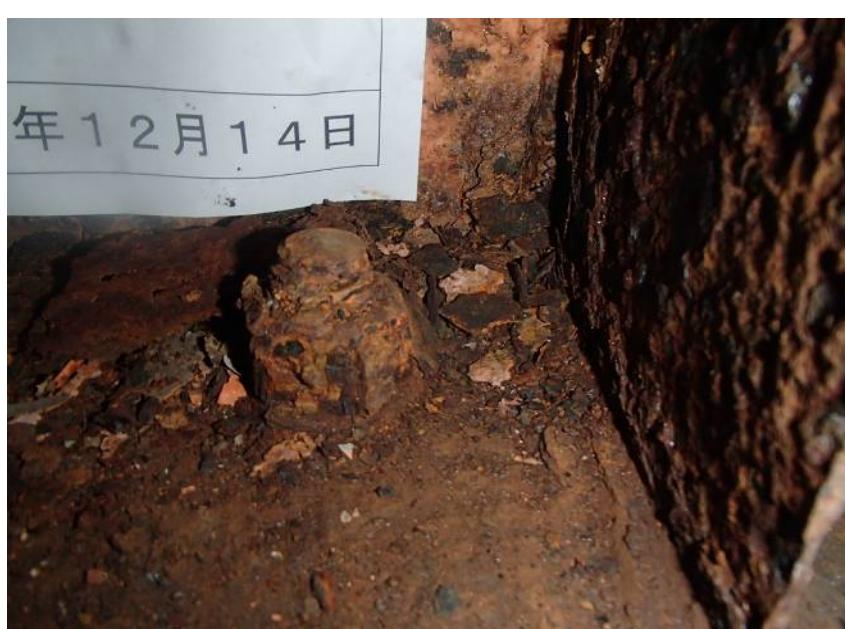
調査番号	No.16'
調査箇所	R階梁
座標	X1, Y0~Y1 (Y0側)

下フランジボルト
状況

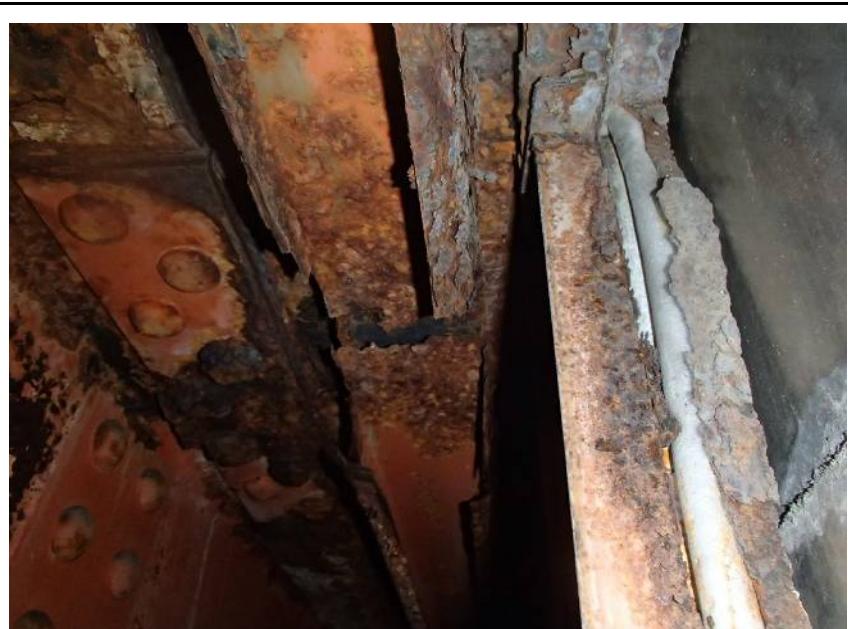
調査番号	No.16'
調査箇所	R階梁
座標	X1, Y0~Y1 (Y0側)

下地材状況
欠損さび

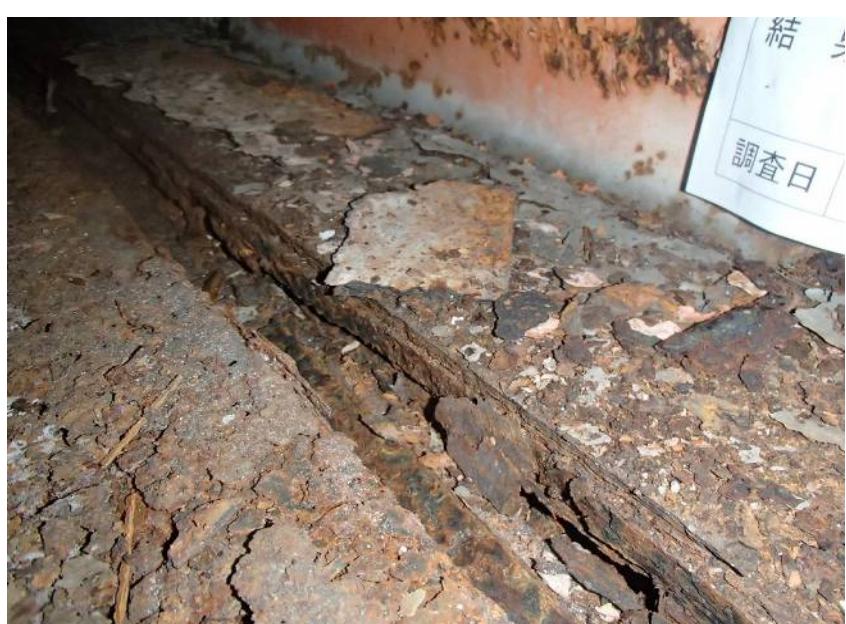
調査番号	No.16'
調査箇所	R階梁
座標	X1, Y0~Y1 (Y0側)

下地材状況
欠損さび

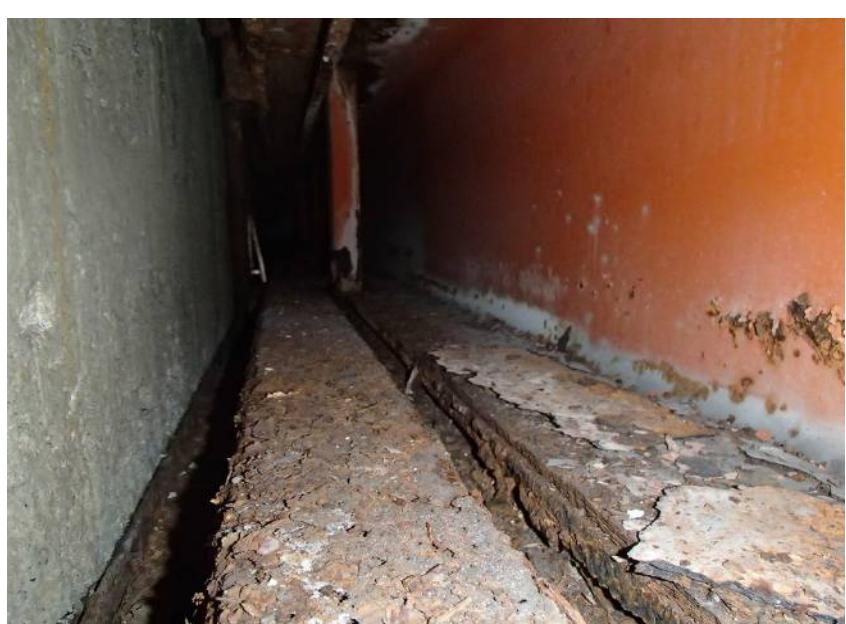
調査番号	No.16'
調査箇所	R階梁
座標	X1, Y0~Y1 (Y0側)

下地材状況
欠損さび

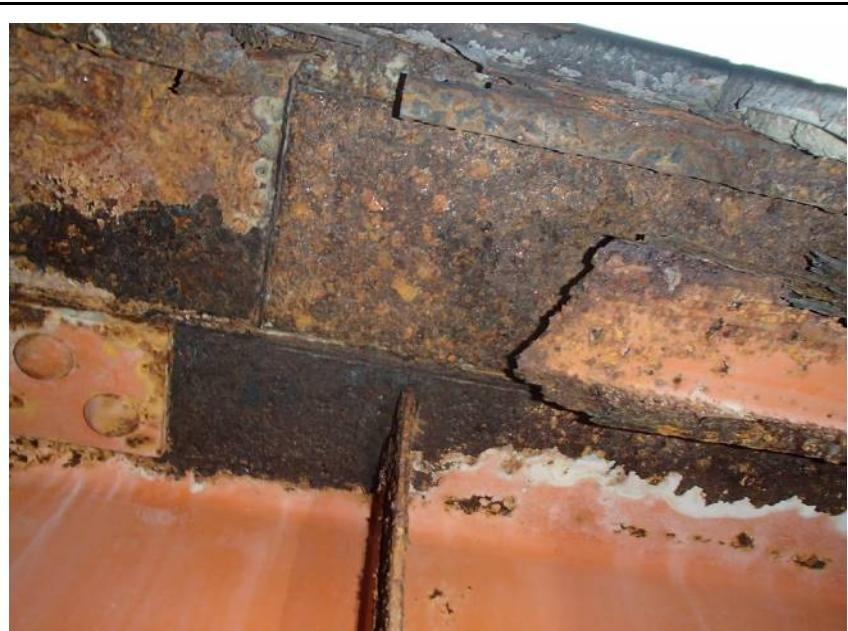
調査番号	No.16'
調査箇所	R階梁
座標	X1, Y0~Y1 (Y0側)

下地材状況
欠損さび

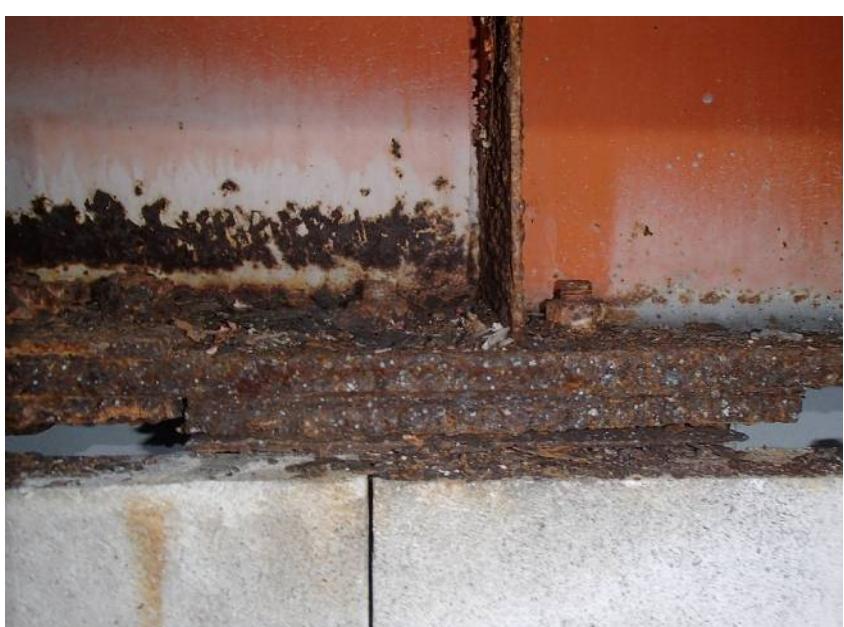
調査番号	No.18'
調査箇所	R階梁
座標	X1, Y0~Y1 (Y1側)

内部状況

下フランジ

欠損さび

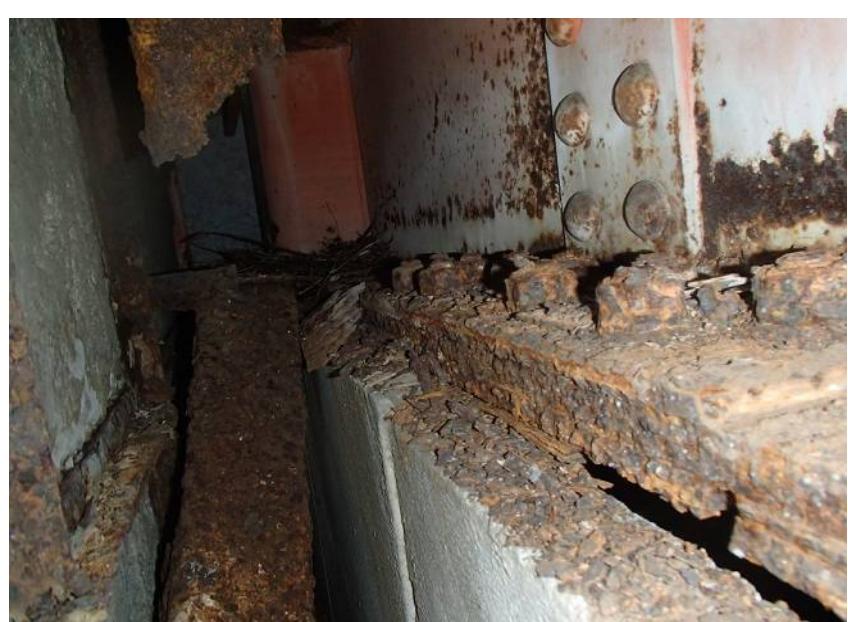
調査番号	No.18'
調査箇所	R階梁
座標	X1, Y0~Y1 (Y1側)

内部状況
下フランジ
欠損さび

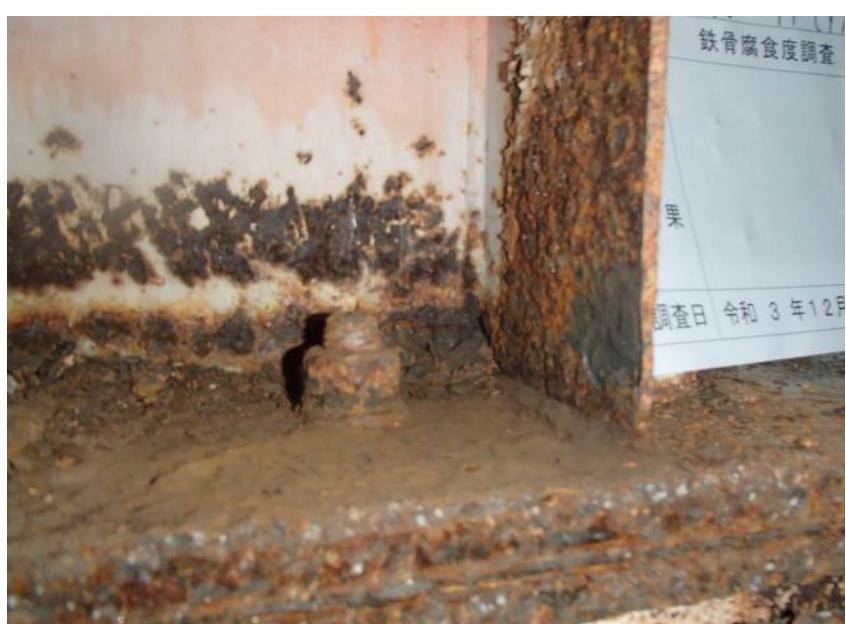
調査番号	No.18'
調査箇所	R階梁
座標	X1, Y0~Y1 (Y1側)

ボルト
状況

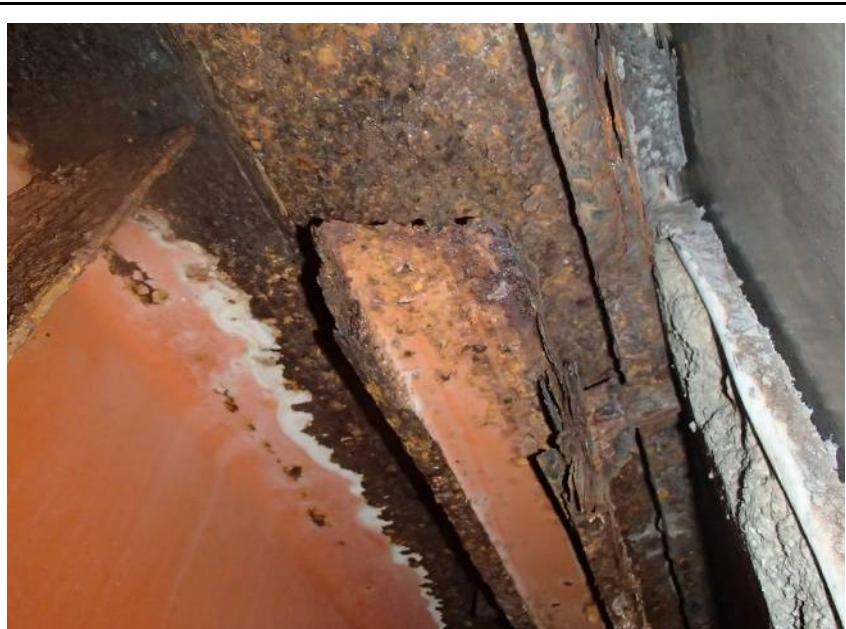
調査番号	No.18'
調査箇所	R階梁
座 標	X1, Y0～Y1 (Y1側)

下地材の欠損

状況

アングル材の断面が
無くなっている
