3. 保護の現状と課題

第3章 保存管理計画

1. 保存管理の現状

主屋

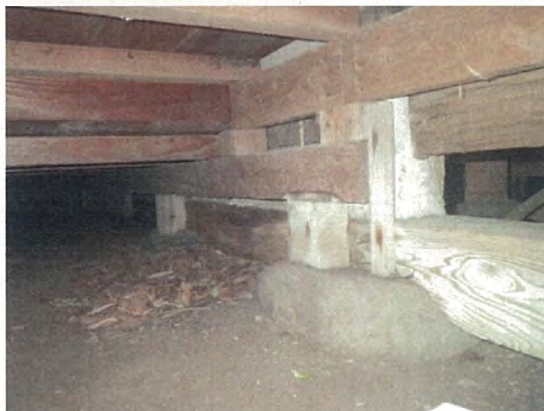
南及び西の南寄りの外周部と内部は玉石基礎（写真3-1）、その他、南及び北、北西の水廻り外周部は切石の布基礎を廻す（写真3-2）。床レベルの計測から、南側へ沈下する傾向が確認されているが、基礎自体は健全な状態である。

写真3-1 主屋 玉石基礎（西）

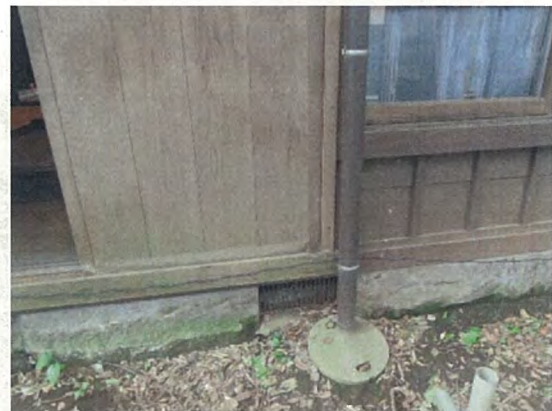
写真3-2 主屋 切石布基礎（北）

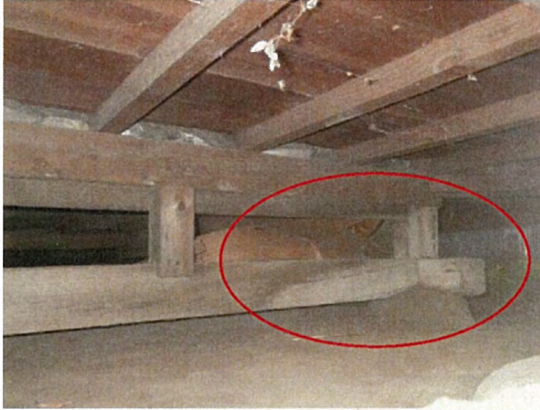
土台や柱に雨染み及び白色変色が見られる（写真 3-3, 4）。土台継手には隙間が確認される（写真 3-5）。また、差鴨居に捻れ及び割れが確認される（写真 3-6）。

写真 3-3 主屋 土台の白色変色（南）

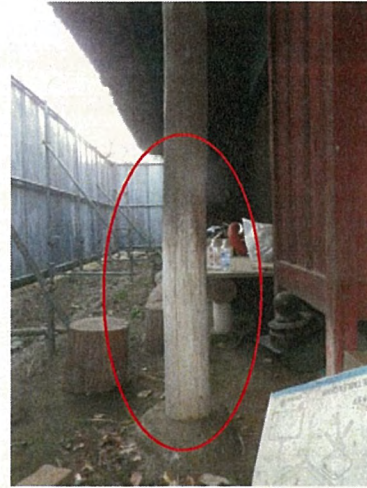
写真 3-4 主屋 化粧野地板の雨染・白色変色（南東）

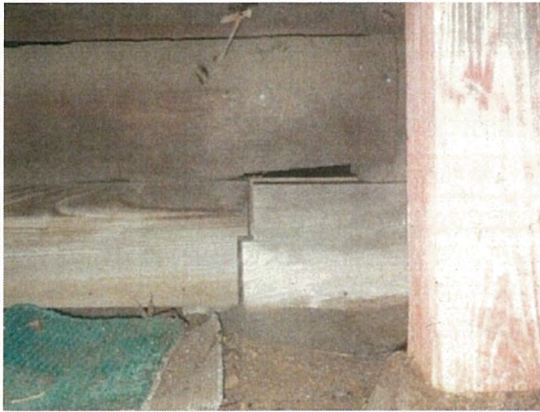
写真 3-5 主屋 土台の継手隙間（南）

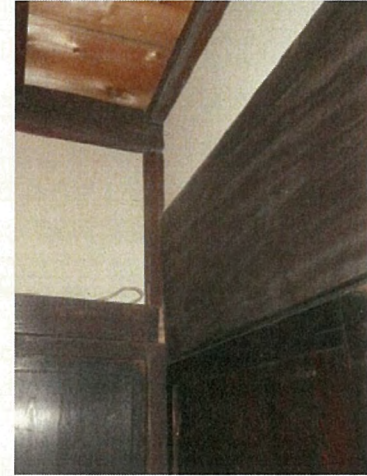
写真 3-6 主屋 差鴨居の捻れ・割れ
(ダイトコロ・サシ境)

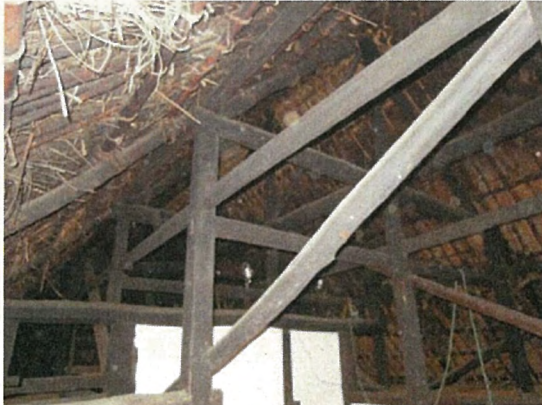
小屋裏に漏水は見られず、小屋組は比較的良好である。

写真 3-7 主屋 小屋組

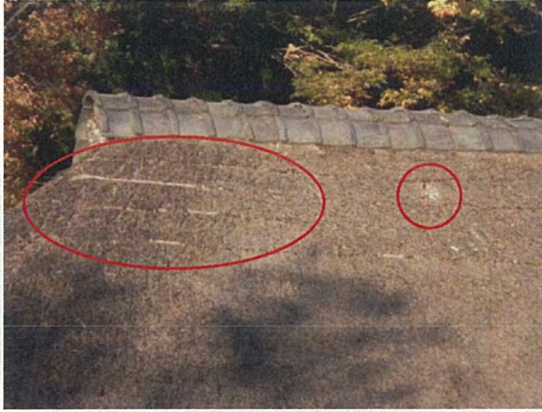
茅葺屋根は全体的に押ホコ竹の露出や陥没(写真3-8)、コケ類の繁茂(写真3-9)、垂木竹の縄抜け(写真3-10)が見られるなど、経年劣化が進行している。また、西側では茅負の転び(写真3-11)が確認される。現況では漏水は確認されていない。下屋は棧瓦葺きで、瓦の部分欠損(写真3-12)や隅棟の崩れ(写真3-13)が確認される。漏水は確認されず、比較的良好な状態である。

写真3-8 主屋 押ホコ竹の露出・茅の陥没(南)

柱や土台の白色変色等は見られるものの、全体的に保存状態は良好といえる。現在、漏水は確認されていないが、茅の腐朽が著しいため、早急に修理を実施することが望ましい。

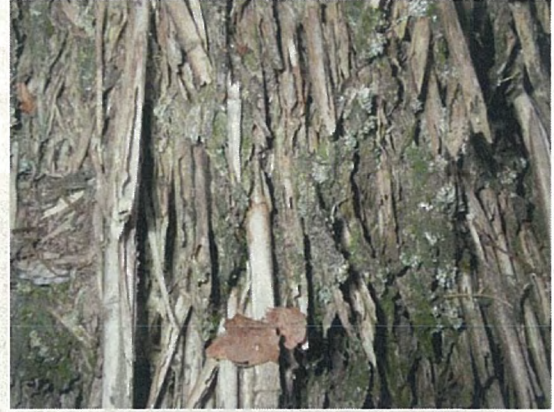
写真3-9 主屋 茅へのコケ類の繁茂(北)

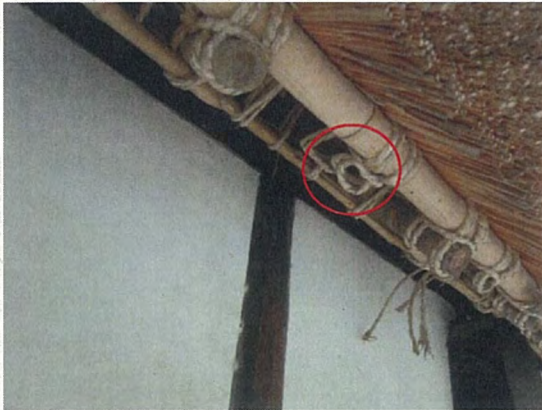
写真3-10 主屋 垂木竹の縄抜け(東)

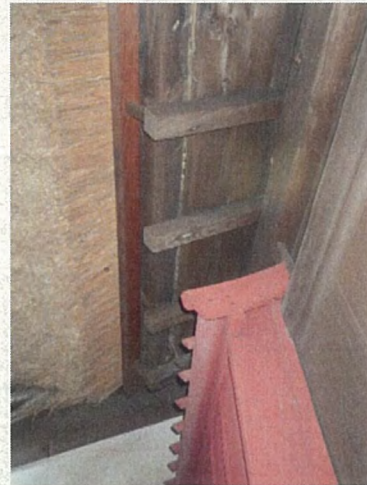
写真3-11 主屋 茅負の転び(西)

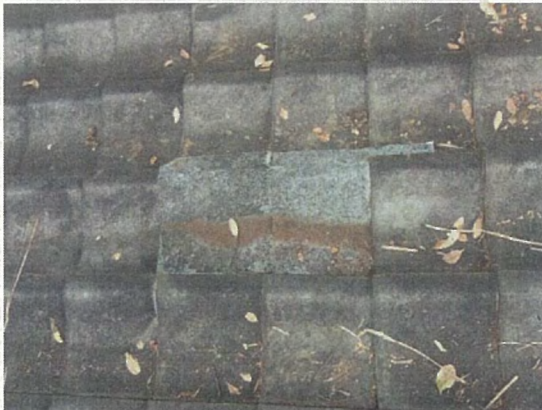
写真3-12 主屋 下屋棧瓦の部分欠損(西)

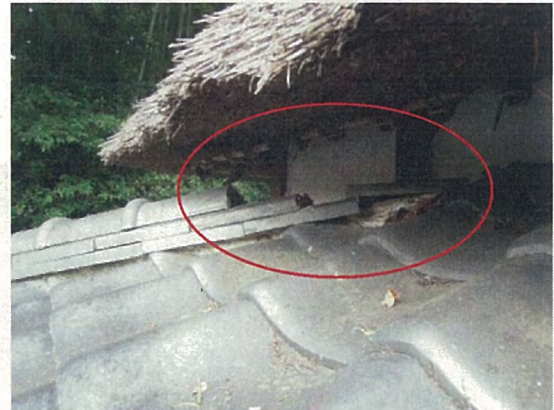
写真3-13 主屋 下屋隅棟の崩れ(北西)

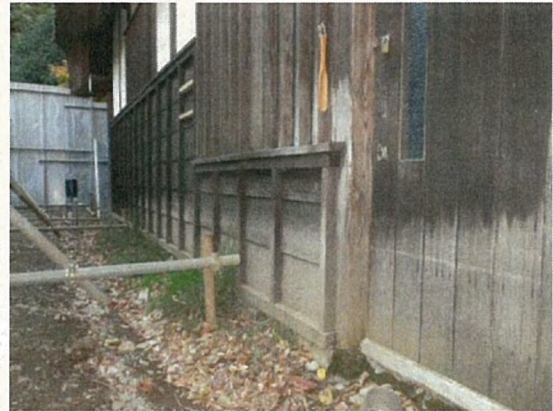
外部については、化粧野地板や下見板に雨染み及び白色変色が生じている（写真 3-14, 15）。また、戸袋の弁柄塗装の剥離が生じているものの（写真 3-16）、全体的には良好な状態を保っている。

写真 3-15 主屋 下見板・建具下部の白色変色（東）

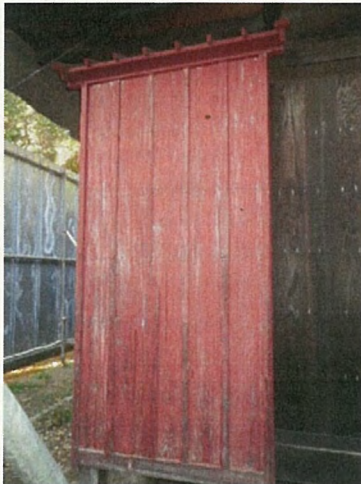
写真 3-16 主屋 戸袋の弁柄塗装剥離（南）

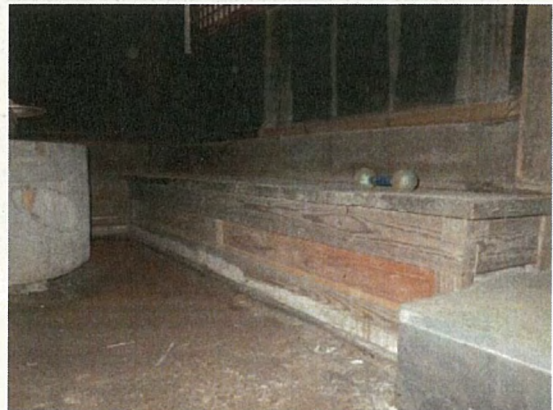
内部では、ダイドコロ西、北に廻る小縁の土台及び蹴込板に雨染みが見られる（写真 3-17）。また、[土間]北の垂壁に雨染みが見られる（写真 3-18）。[土間]のタイル貼り床には白華が生じている（写真 3-19）。内縁の南西隅では、野地板の外れが確認される（写真 3-20）。

写真 3-17 主屋小縁の土台・蹴込板の雨染み
（ダイドコロ）

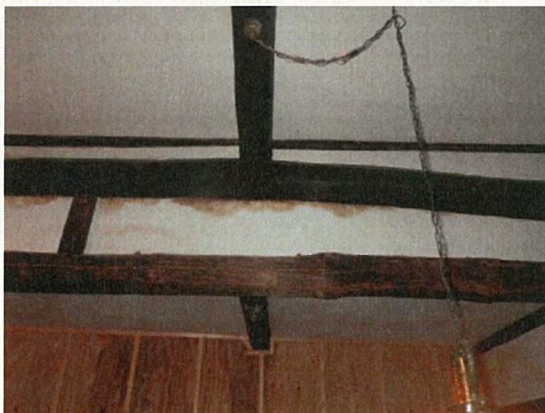
写真 3-18 主屋 垂壁の雨染み（[土間]北）

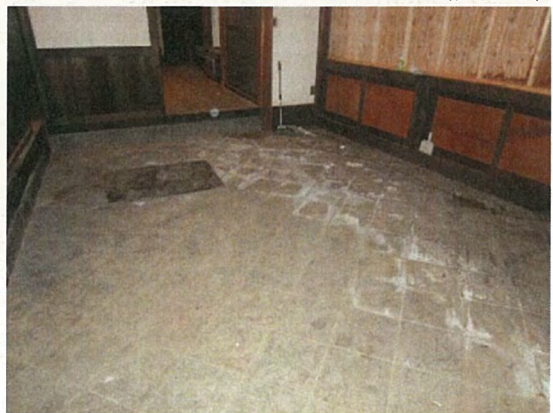
写真 3-19 主屋 タイル貼床の白華（[土間]）

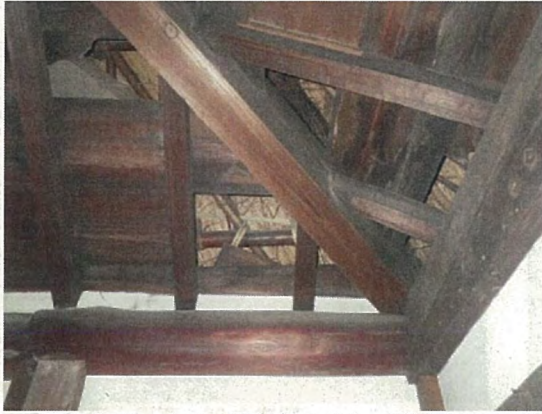
写真 3-20 主屋 野地板の外れ（〔内縁〕南西隅）

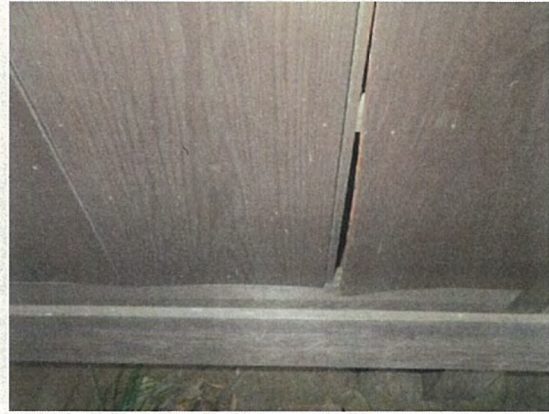
建具については、雨戸の縦板に反りや隙間が生じているものが多く（写真 3-21）、ガラス戸はガラスの割れが確認される。なお、主屋内の建具の多くが建て込まれておらず（主屋や東屋内に保管されている）、開閉に支障が生じたために取り外された可能性が高い。

写真 3-21 主屋 雨戸縦板の反り・隙間（西）

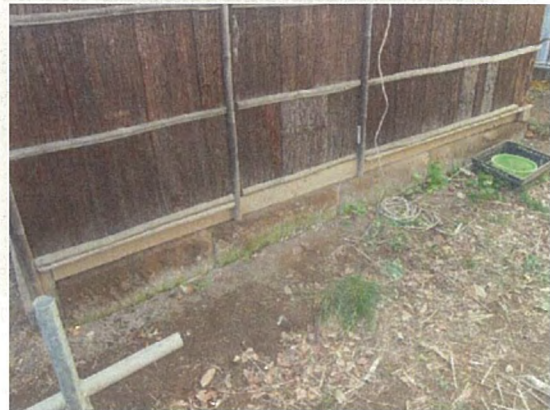
南の出入口を除く外周部と、〔土間〕、〔座敷〕境に切石の布基礎を廻す（写真 3-22）。床レベルの計測から、南側へ沈下する傾向が確認されているが、基礎自体は健全な状態である。

写真 3-22 東屋 切石布基礎（東）

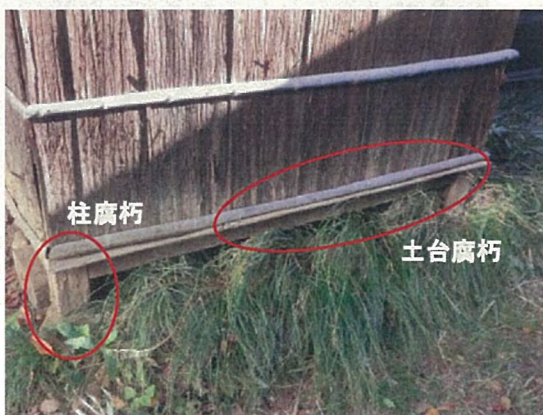
北西の土台及び柱に腐朽が確認される（写真 3-23）。また、柱の白色変色や割れ（写真 3-24）が全体に確認される。柱と梁の仕口に隙間が見られ（写真 3-25）、一部桷の割れも見られる（写真 3-26）。

写真 3-23 東屋 柱の腐朽（北西）

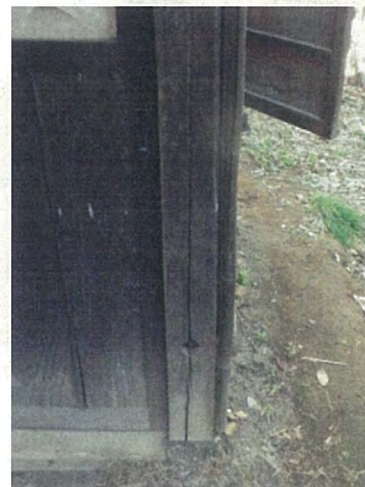
写真 3-24 東屋 柱の割れ・白色変色（南）

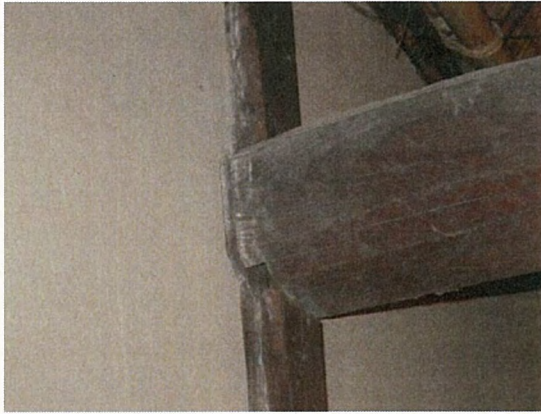
写真 3-25 東屋 柱・梁の仕口隙間(北)

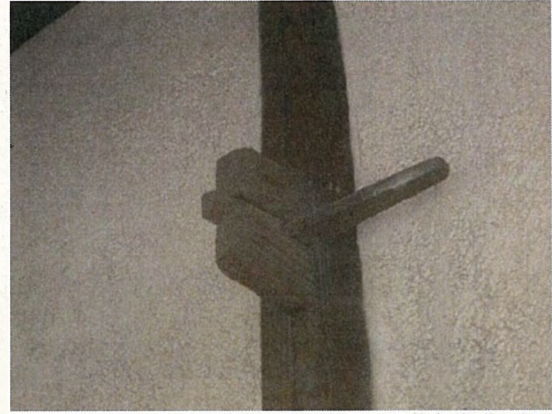
写真 3-26 東屋 梁の衷割れ(北)

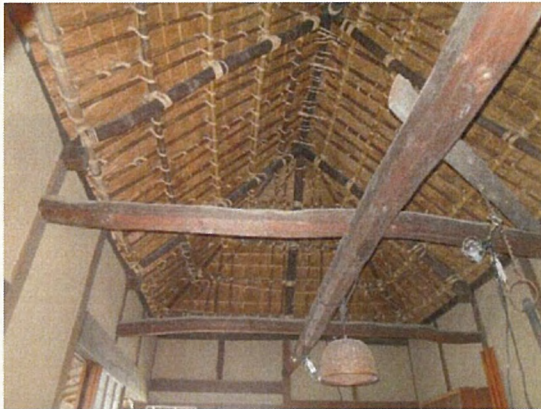
小屋裏に漏水は見られず、小屋組は比較的良好である。

写真 3-27 東屋 小屋組

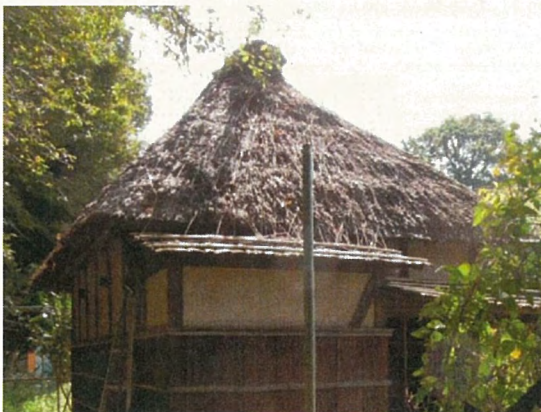
茅葺屋根は全体的に押ホコ竹の露出(写真 3-28)、コケ類の繁茂、隅木や垂木竹の縄抜け等(写真 3-29)、経年劣化が進行しているが、現況では漏水は確認されていない。下屋及び土庇は杉皮葺きで、全体的にコケ等の繁茂がみられる。

写真 3-28 主屋 垂木竹の縄抜け(西)

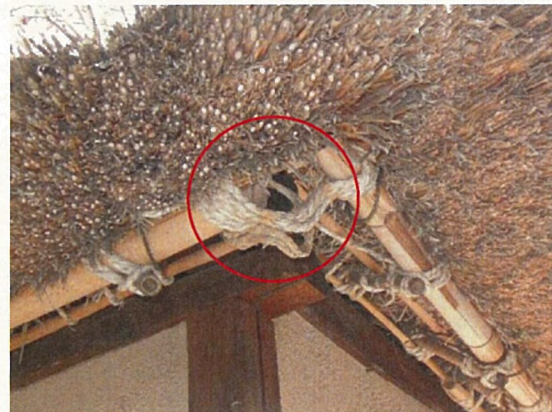
写真 3-29 東屋 隅木の縄抜け(東)

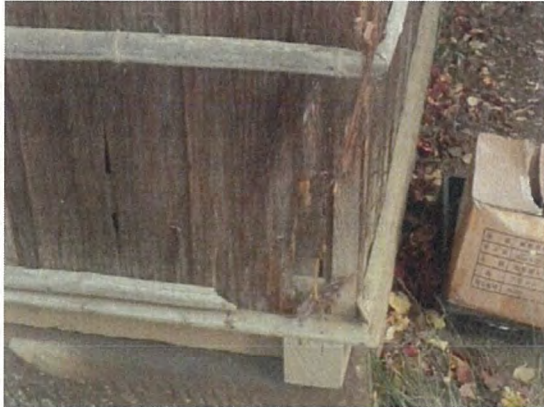
外壁の杉皮敗れや押竹の割れ等（写真 3-30）が多く見られる。

写真 3-30 東屋 外壁杉皮の破れ・押竹の折れ(南西)

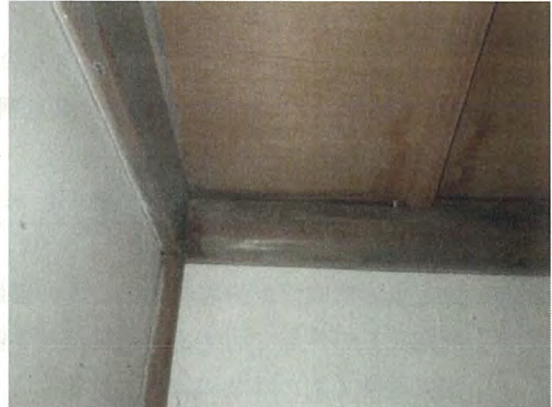
内部では、[押入]の天井に雨染みが確認される（写真 3-31）。建具には雨染みや障子の破れ、剥れが見られる（写真 3-32）。

写真 3-31 東屋 天井板の雨染み([押入])

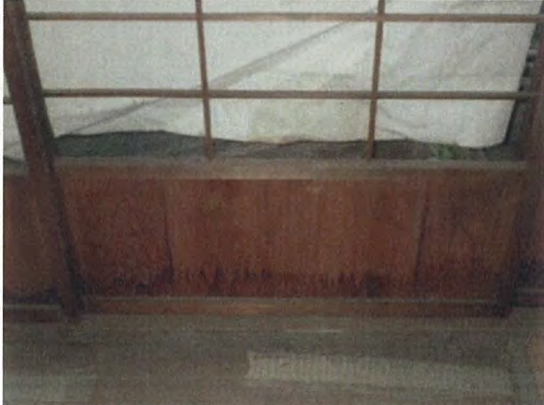
写真 3-32 東屋 建具の雨染み・障子破れ(南)
