## 樽町二丁目バルブ破損原因調査報告書（概要版）

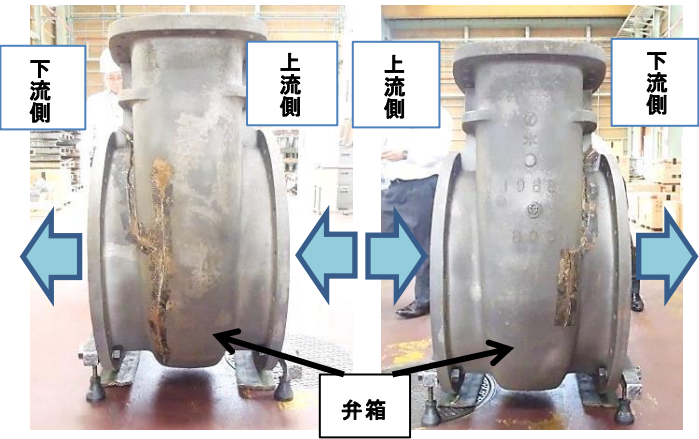
バルブの破損状況写真（左：南側 右：北側）

ひび割れは、バルブ弁箱の下流側の上部から左右の側面に斜めに入り、弁箱の底部まで到達していた。

このようなひび割れは、バルブ弁箱に対して引張る力が働いたためと推定した。

また後日、一部部材を切出して行った強度試験の結果、設置された当時の基準を概ね満たしていることが分かった。

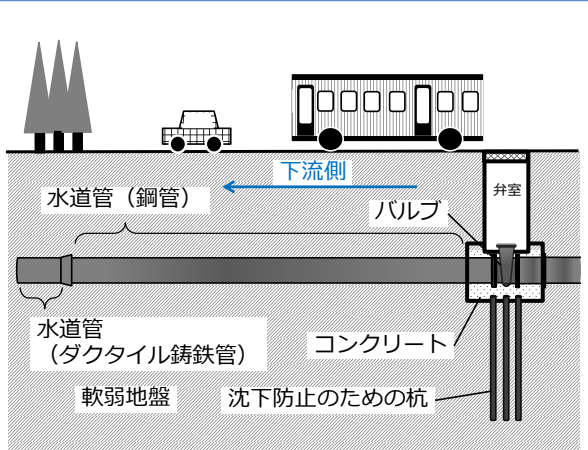
破損したバルブの設置状況

破損したバルブが設置されていた地盤は、軟弱地盤であったため、バルブには沈下防止のための杭が打たれていた。

また、バルブの周囲には、弁室の土台となるコンクリートがあり、破損したバルブから下流側は、鋼管が19m配管され、その先はダクタイル鋳鉄管で配管されていた。

周辺地盤の沈下量を確認したところ、昭和44年の竣工当時からの47年間で約22.4cmの地盤沈下が認められた。

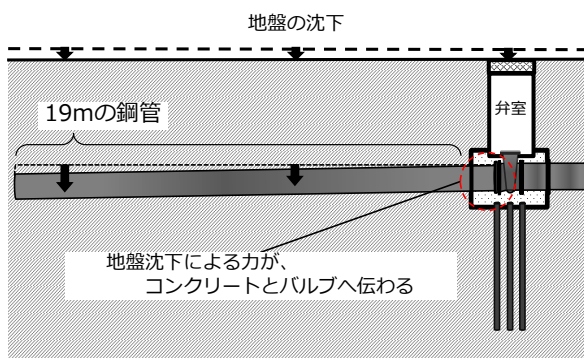
「地盤沈下の発生」説明図

- 破損したバルブ付近の水準点の沈下量を調べた結果、昭和 44 年当時、急激に地盤沈下が発生し、その後継続的に沈下しており、沈下抑制対策が施されたバルブと、継ぎ目のない 19mの鋼管との間に沈下量の差が生じて力が発生した。
- 発生した力は、鋼管からコンクリートとバルブに伝わるようになった。

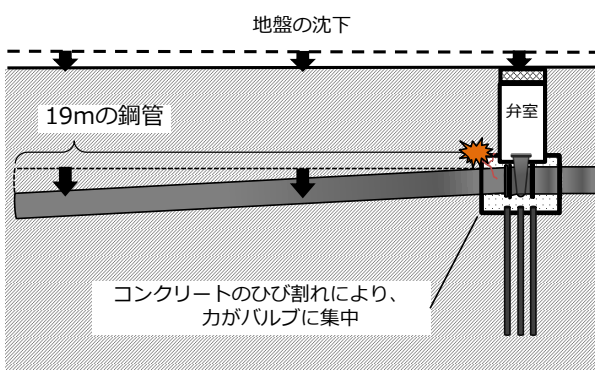
「コンクリートのひび割れ発生」説明図

- 時間の経過とともに地盤沈下が進行し、発生する力は大きくなった。
- 大きくなった力は、支えていたコンクリートの強さを超えるようになり、コンクリートにひび割れが発生させた。
- コンクリートにひび割れが発生したことで、力が鋼管からバルブに集中するようになった。

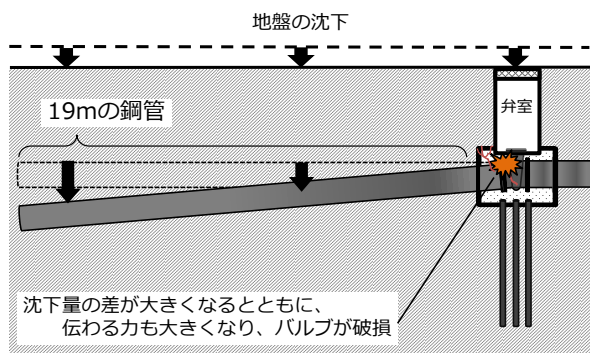
「バルブの破損」説明図

- さらに地盤沈下が進行し、沈下しないバルブと沈下する鋼管の沈下量の差が徐々に大きくなるのに比例してバルブに伝わる力が大きくなっていき、バルブの材料強度を上回った。
- 鋼管にも沈下抑制対策が施されていれば、バルブの破損は防げたと考えられる。このような場合、一般的には伸縮管を設置する。
