作業点検報告書

現場名	横浜市瀬谷スポーツセンター					
住所	神奈川県横浜市瀬谷区南台2-4-65					
作業日	自		2025年8月12日 (火曜日)		14時00分 (天候 曇)	
	至		2025年8月12日 (火曜日)		17時10分 (天候 曇)	
断水日時	月 日 時 分		～		月 日 時 分	
作業者	監督者	[Redacted]				
	従事者					
清掃・作業工程		前準備・排水	清 掃	消 毒	水 張	点検・整理
	受水槽 No.1	(14:00) (14:10)	(14:20)	(15:25)	(17:05) (17:10)	
	受水槽 No.2	(15:30) (15:40)	(15:50)	(16:55)	(17:05) (17:10)	
		() ()	()	()	() ()	
槽内消毒	薬 剤 名	次亜塩素酸ナトリウム6%溶液 1000倍希釈 最終濃度 60 mg/L				
	時間/回数	1 回 目		2 回 目		
	放置時間	受 水 槽	30 分間		30 分間	
加圧給水ポンプ	メーカ	エバラ		電 圧	200 V	
	型 式	50MDPA 262.2		電 流	8.8 A	
	製 品 N O	T74449		口 径	50 mm	
	制 作 年 月	年 月	揚 程	36~14 m		
	台 数	2 台	水 量	125~450 l/min		
特 記 事 項

受 水 槽 点 検 表

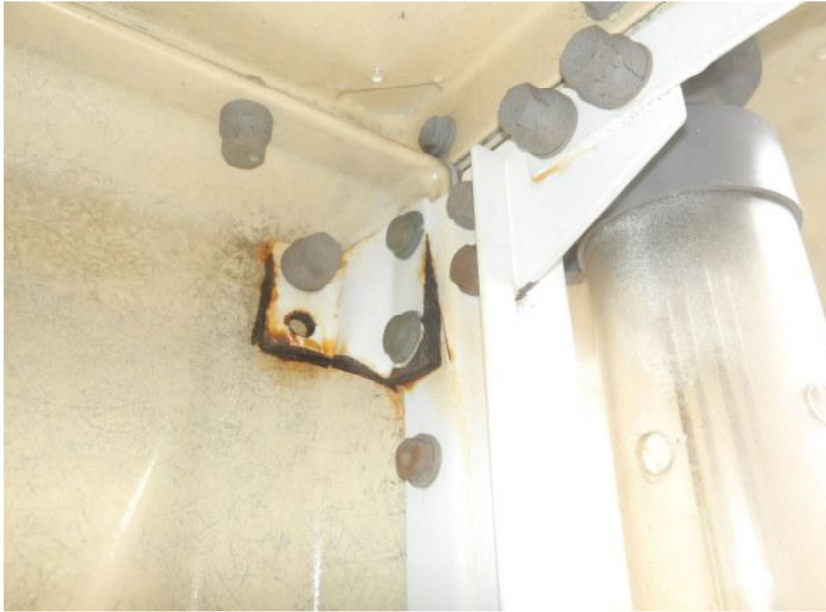
点 検 項 目		判 定		状 況				
		NO, 1	NO, 2					
構 造 等	ポンプ室、槽周辺の清潔、整備、点検、清掃が容易	良	良					
	排水槽等の離間距離の確保	良	良					
	マンホールの位置、大きさ、立ち上げ、防水、施錠等	良	良					
	吐水口空間、排水口空間の確保	良	良					
	ブロー管 (50 A)、オーバーブロー管 (75 A) の防虫網	良	良					
	通気管 (100 A) の防虫網	良	良					
	外部から汚染されるような開口部、隙間	無	無					
	槽内及び槽直上部に給水管以外の配管	無	無					
	クロスコネクション (他の配管設備との連結)	無	無					
	連通管の位置、受水口と揚水口の位置	良	良					
維 持 管 理	槽周辺部に槽内の水質を汚染させるようなものを置いていないか	無	無					
	満減水警報装置の作動状況	良	良					
	ボールタップの状況	良	良					
	定水位弁の状況	良	良					
	フード弁、サクシヨンパイプの状況	否	良					
	内部ステー (支柱) の状況	—	—					
	槽内梯子の発錆、水垢、腐食の状況	良	良					
電極棒、電極帯、フロートスイッチの状況 (4 P)	良	良						
槽内の状況	鑄	異物	沈査物	油	浮遊物	亀裂	水垢	塗装の剥がれ
	有	無	無	無	無	無	有	—
特記事項	<ul style="list-style-type: none"> ・ 仕切板は異常ありません。 ・ 受水槽No1、No2内天井補強材に腐食が見られました。(巻末写真添付) ・ No.1側のサクシヨン管の一部に漏水が見られました。

NO,1
天井補強材
腐食状況

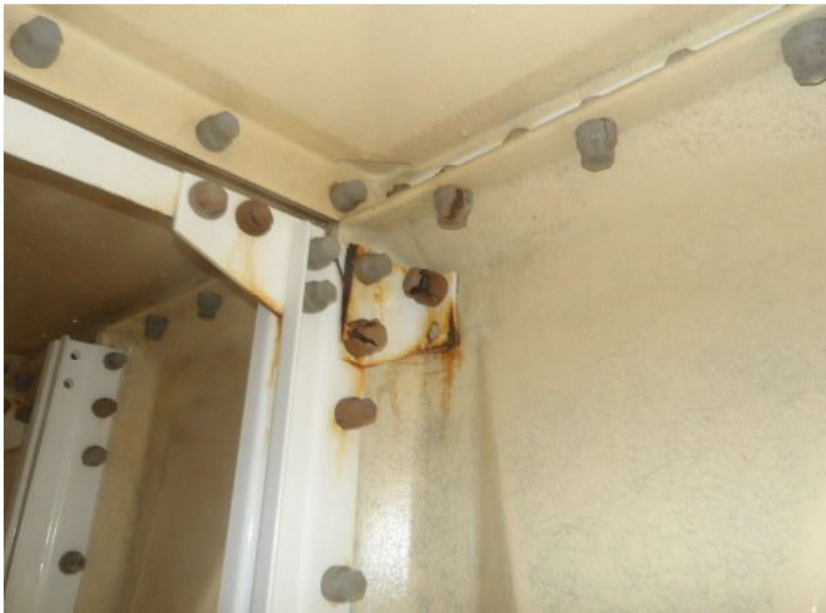
同上

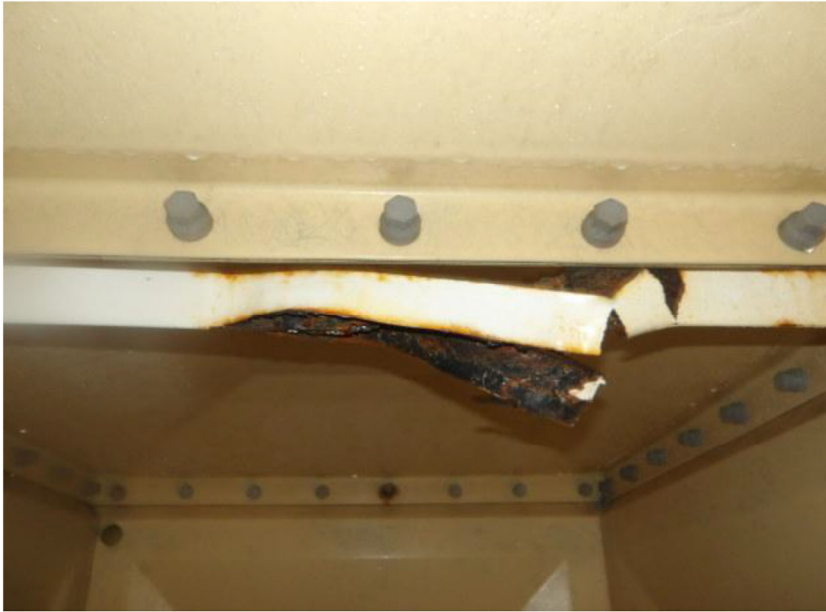
NO,2
天井補強材
腐食状況

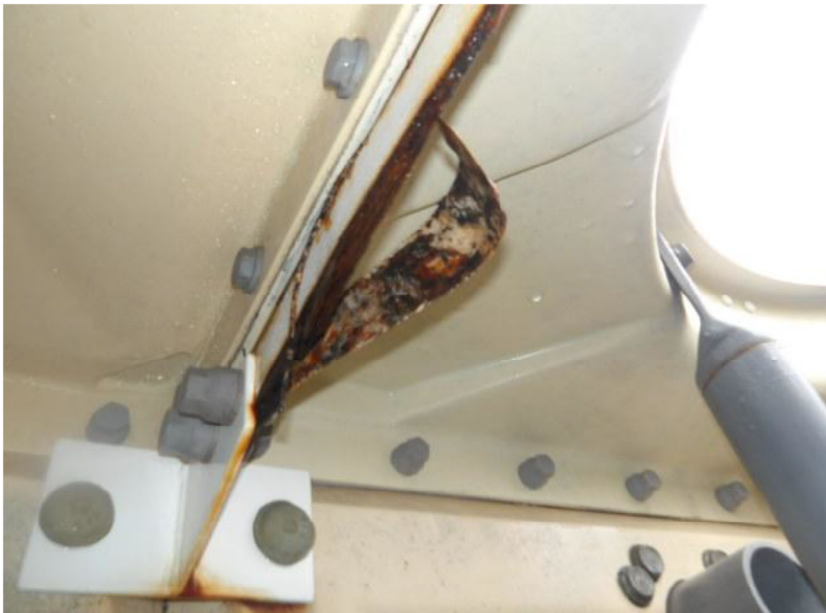
同上

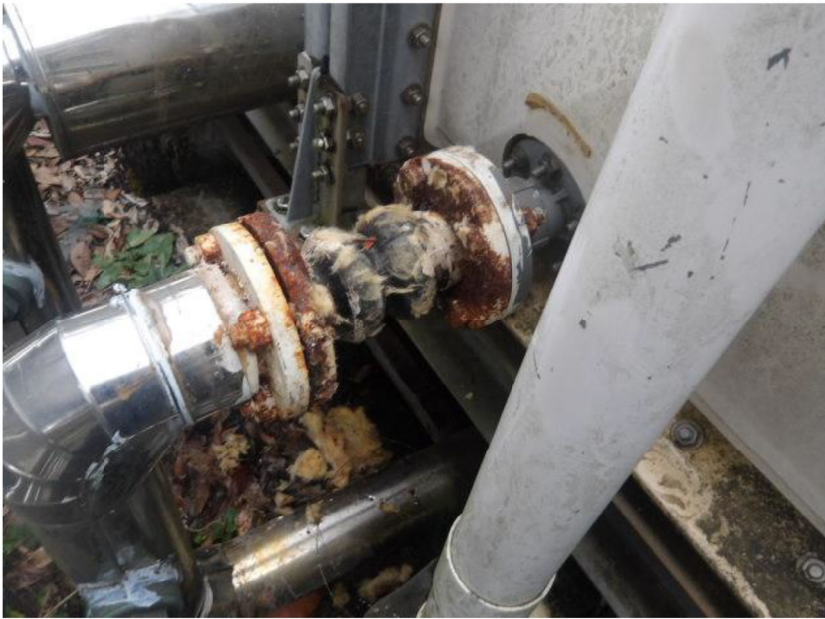
No.1
サクション管
漏水状況

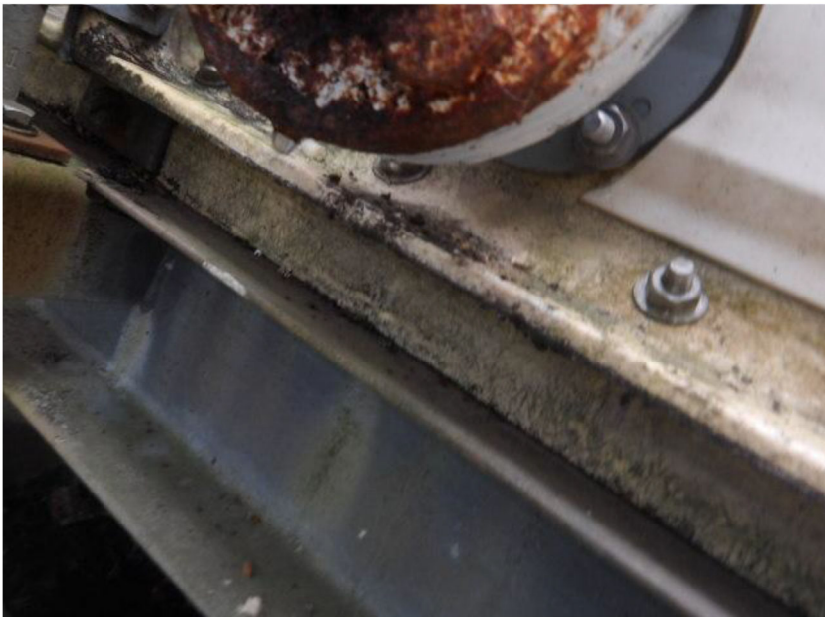
同上
