## 横浜環状北線事業予定地からの有害物質の検出について

首都高速道路株式会社が工事を実施している横浜環状北線事業予定地から有害物質が検出されました。現在の状況と今後の予定について報告します。

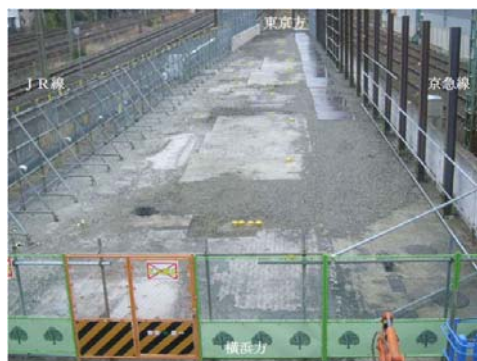
北線及び関連街路岸谷生麦線橋梁橋脚基礎を築造する事業予定地内の建物（集合住宅）地下部の撤去に先立ち、建物地下に溜まっていた水に浮いていた油分を調査したところ、基準を超える PCB が検出されました。

現地では、調査のために開けたコンクリート床面の穴への雨水の侵入防止措置を行うとともに、土地境界に柵を設置し、立ち入り防止措置を行いました。

その後、周辺への影響を確認するため、建物周辺での土壌検定と水質検定を実施したところ、PCB は検出されず、周辺への流出はないことが確認されました。

現地の立ち入り防止状況

鶴見区生麦一丁目の現場では、4月25日にPCBを含む油分の回収作業を行い、現地で保管するとともに、建物地下部に溜まっている水の水質検定を行っています。

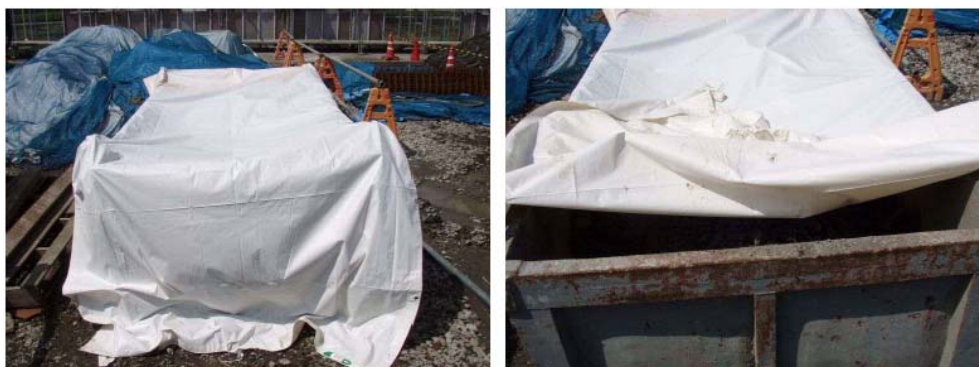
北線の橋脚基礎工事現場で油分が染み出ているドラム缶が土中から発見されました。油分が染み出している箇所の土壌を調査したところ、「土壌汚染対策法」に規定されている特定有害物質が検出されました。

現地では、飛散防止措置を行うとともに、土地境界に柵を設置し立入り防止措置を行いました。

現地の養生状況

項目	調査結果 (mg/L)	環境基準値* (mg/L)
土壌溶出量 (鉛)	0.017	0.01 以下
土壌溶出量 (P C B)	0.0098	不検出
土壌溶出量 (ジクロロメタン)	8.7	0.02 以下
土壌溶出量 (1,2-ジクロロエタン)	1	0.004 以下
土壌溶出量 (シス-1,2-ジクロロエチレン)	0.65	0.04 以下
土壌溶出量 (トリクロロエチレン)	16	0.03 以下
土壌溶出量 (テトラクロロエチレン)	1.7	0.01 以下
土壌溶出量 (ベンゼン)	1.4	0.01 以下

都筑区川向町の現場では、現在、周辺への影響を確認するために、発見場所周囲の土壌検定及び水質検定の調査計画を作成しています。

工事を実施している首都高速道路株式会社とともに、今後、関係部署と調整を図りながら、有害物質を含む油分及び土壌の量を確認し、関連法令等に従い適切に処理を行います。
