今井ポンプ場設備故障事故原因調査委員会の報告 及び再発防止に向けた対応について

今井ポンプ場設備故障事故原因調査委員会報告書

平成 25 年 3 月 27 日

今井ポンプ場設備故障事故原因調査委員会

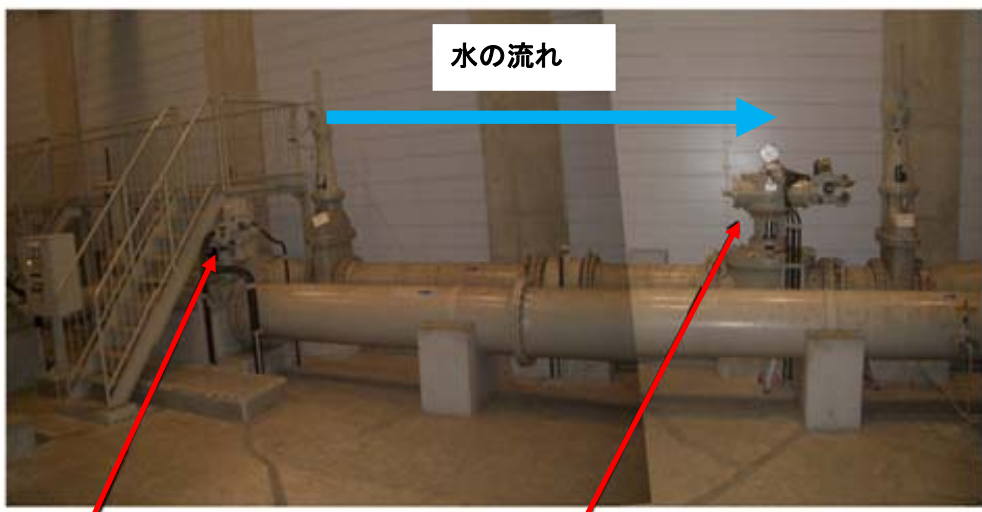
流量調節弁現地写真

②副弁 (現場で開操作)

①流量調節弁 (故障機器)

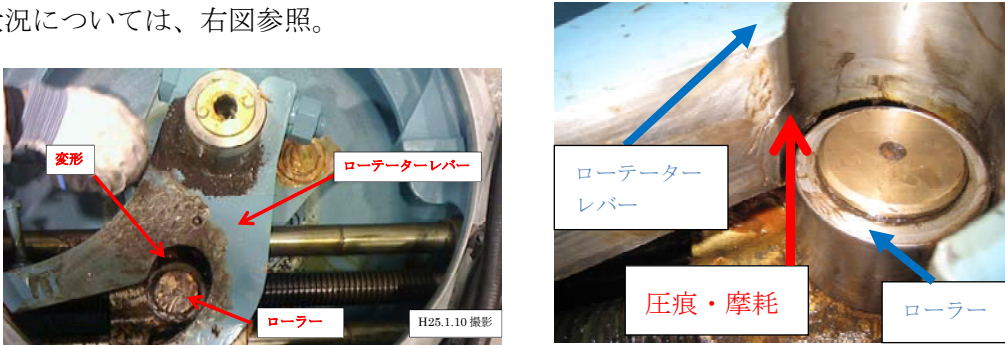
8:45	減断水情報を水道局ウェブサイトに掲載
9:00	濁水洗浄作業を開始 (22:30 まで)
	お客様サービスセンターのオペレーターを増員配置
9:30	バルブメーカーが今井ポンプ場へ到着し、現地調査開始
9:15	ツイッターによる情報発信
10:00	記者発表 (第1報) を発信 (12:40 第2報、17:15 最終報)
	バルブメーカーによりローテーターレバーが変形し、ローラーが開方向に動かなくなっているため、ローテーターレバーを研磨して表面の凹凸をなくせば動く可能性がある、との見解が出たため、局側よりバルブメーカーへ、ローテーターレバーを研磨することを指示。 状況については、右図参照。

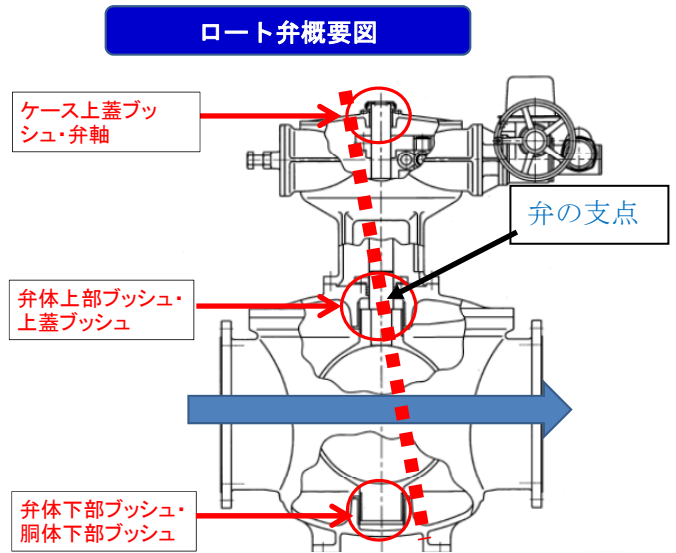
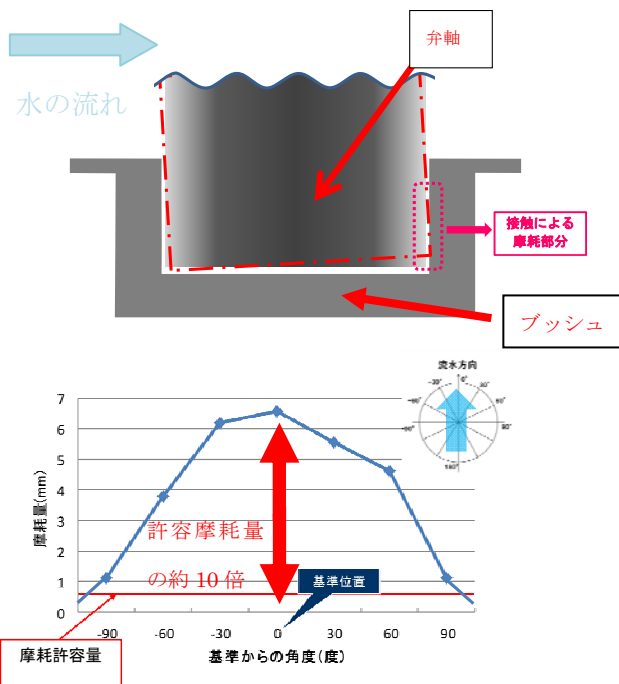
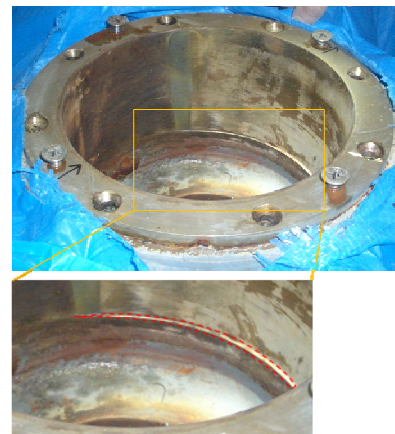
弁体上部ブッシュ摩耗状況

ア 平成 25 年 2 月 8 日現地にて分解し、摺動部品の寸法測定を行ったところ、弁体下部ブッシュ^{※11}と胴体下部ブッシュ、弁体上部ブッシュと上蓋ブッシュ、ケース上蓋ブッシュと弁軸に摩耗が確認された。また、軸受の摩耗によりギャップが広がり、弁体の上部を支点として軸が傾いたことにより、摩耗が進んだ。(これら摩耗が確認された場所については、右図参照) その摩耗状況については、「弁体上部ブッシュ摩耗状況」のとおりである。

また、特に摩耗量が大きかった弁体下部ブッシュと胴体下部ブッシュにおける測定結果は下図のとおりで、摩耗許容量に対してケース上蓋ブッシュでは 5 倍、弁体上部ブッシュでは 3 倍、弁体下部ブッシュでは 10 倍という結果であった。(下図参照)

弁体上部ブッシュと弁体下部ブッシュでは、流れ方向に対して摩耗していることがいえる。

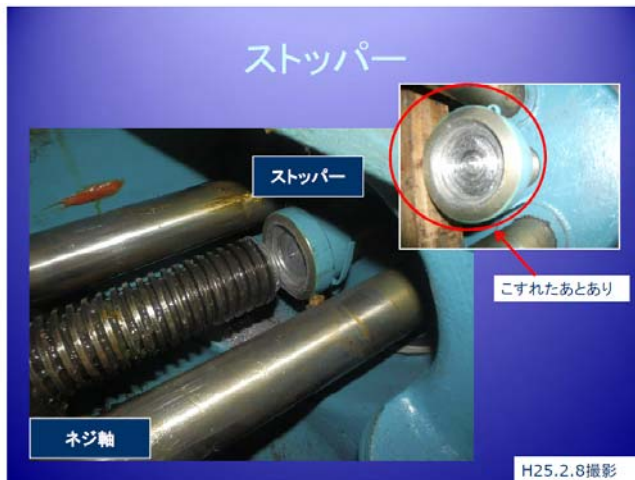
平成 25 年 2 月 8 日現地調査時にロックナットの緩み（ネジ軸 6 回転分、27mm（ネジ軸全体の 5.6%、角度にして 5 度））が確認された。この緩みにより、ネジ軸が後蓋のストッパーに当たり、ネジ軸がすりこ木状になり、ストッパーを削り、電動弁に係る発生トルクが増加する原因となり、その結果、弁体の振動が大きく増幅され各部の摩耗が進行した。

イ ギャップデータについて分析した結果、動力を弁に伝えるネジ軸とストッパーが接触してすりこ木状で回転していたことにより、ネジ軸トルクを増大させた。これらの状況については下図参照。

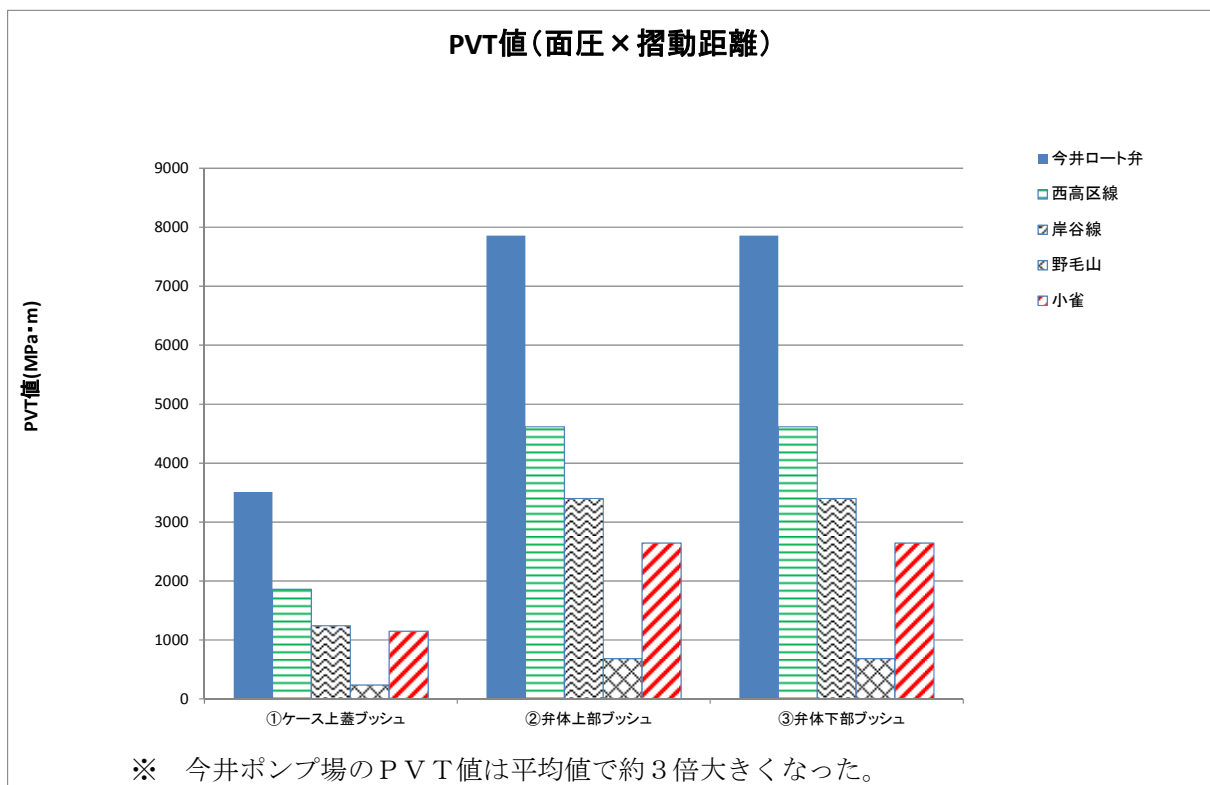
イ ロート弁で流量調節を行っている 4 施設（5 流量調節弁）で比較したが、今井ポンプ場流量調節弁は他の弁に比べて動作回数が平均値で約 5 倍^{注)}、PVT^{※7} 値（面圧×摺動距離）が平均値で約 3 倍^{注)} 多かった。今井ポンプ場では、目標圧力に対して変動を極力抑えるために細かな制御が行われていた。その結果、動作回数が多くなり、累計動作角度・摺動距離が大きくなった。これが摩耗を大きくした原因と考えられる。

ウ ロート弁で流量調節を行っている4施設（5流量調節弁）でPVT値（面圧×摺動距離）について比較したが、今井ポンプ場だけ設置から故障時までのPVT値（面圧×摺動距離）が他の施設と比較して、平均値で約3倍多かった。これは、目標圧力に対して変動を極力抑えるために細かな制御が行われていたためで、その結果、PVT値が大きくなった。（下図参照。）

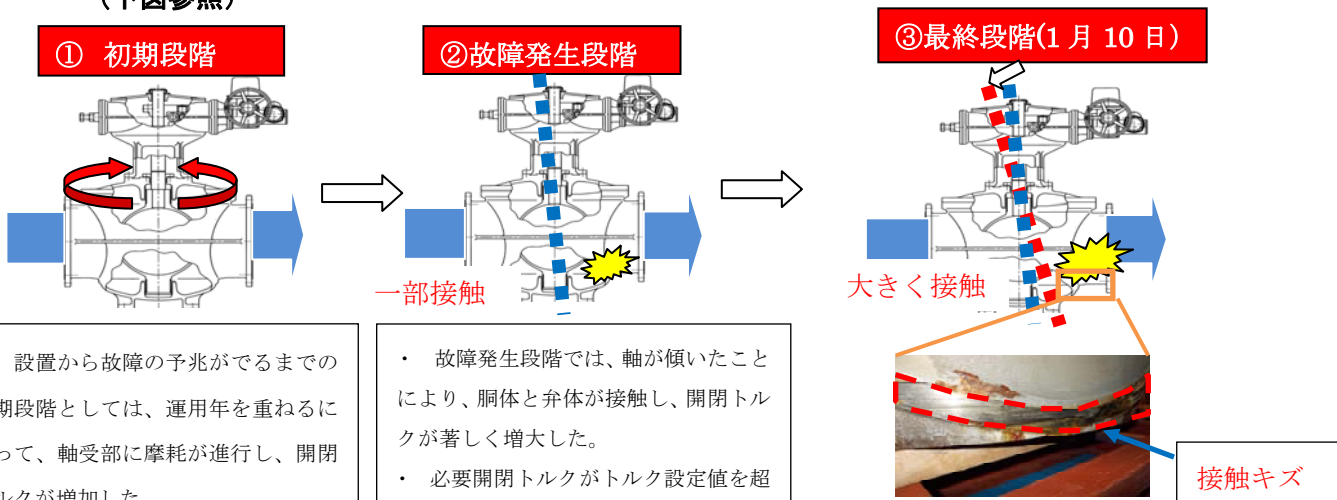
エ 弁体を支持するブッシュの摩耗が進行するにつれ、許容ギャップを超えて胴体シートと弁体シートが接触し、開閉トルクが著しく増大した。開閉トルクの増大に伴い、ローテーターレバーのコーナー部の圧痕・摩耗をさらに加速させた。【(1) ア 該当】

オ 必要開閉トルクがトルク設定値に到達し、閉側過トルクによる動作渋滞が発生した。この時点(平成 24 年 12 月 16 日から 12 月 19 日)では、開および閉方向への動作は可能であった。

カ 平成 24 年 12 月 19 日の行われたクロスヘッド部へのグリス給油により、過トルクは解消したがブッシュの摩耗は進行していった。平成 25 年 1 月 10 日に開・閉いずれかの方向にも過トルクが発生し完全に停止した。

この原因として、ローテーターレバーの動きが時間とともに圧痕・摩耗によりさらに悪くなり、また、胴体下部ブッシュの摩耗が大きくなり弁体が大きく傾いたことで、胴体シートと弁体シートが大きく接触したために完全に弁が動かなくなったと推測される。

- ・ 設置から故障の予兆がでるまでの初期段階としては、運用年を重ねるに従って、軸受部に摩耗が進行し、開閉トルクが増加した。
- ・ 弁開閉時、開閉機構部内の部品が接触したことで、さらにトルクを増大させ、圧痕・摩耗の進行を加速させた。
- ・ 今井ポンプ場だけ、特に摩耗が短期間に進行した理由は、圧力変動を抑えるため、頻繁に弁の開閉動作が繰り返され、弁の動作回数が多かったためと推定される。

- ・ 故障発生段階では、軸が傾いたことにより、胴体と弁体が接触し、開閉トルクが著しく増大した。
- ・ 必要開閉トルクがトルク設定値を超えたため、弁が動かなくなった。
- ・ 平成 24 年 12 月にグリスの補充により、過トルクは一時的に解消したがブッシュの摩耗は進行していった。

設備故障事故が発生した、平成 25 年 1 月 10 日の最終段階においては、胴体下部ブッシュの磨耗が大きくなり弁体が傾いたことにより、胴体と弁体が大きく接触したために完全に弁が動かなくなったと推測される。2 月 8 日に分解調査した際に、弁体に接触したキズが確認された。(写真参照)

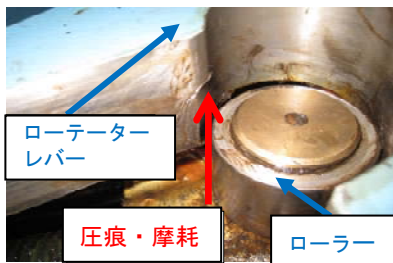
弁機構部拡大写真

- 1月10日に動力を伝えるローテーターレバーとローラー部分において、圧痕・摩耗が確認された。

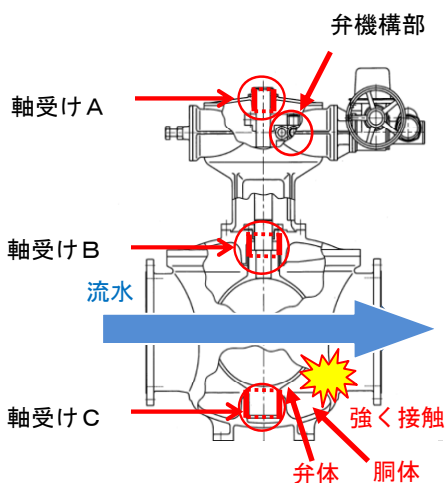
摩耗箇所

- 平成25年2月8日に分解・調査した結果、赤丸で示した「軸受けA」、「軸受けB」、「軸受けC」の3か所で摩耗と「弁機構部」で圧痕・摩耗が確認された。
- 「軸受けA」は流水方向と逆方向に「軸受けB」と「軸受けC」は流水方向に摩耗が生じていた。
- 「軸受けC」の摩耗量は、30年の耐用年数に対してわずか10年程度で許容量の約10倍となっている場所が確認できた。
- 弁体と胴体の下部に「強く接触」した跡が確認できた。

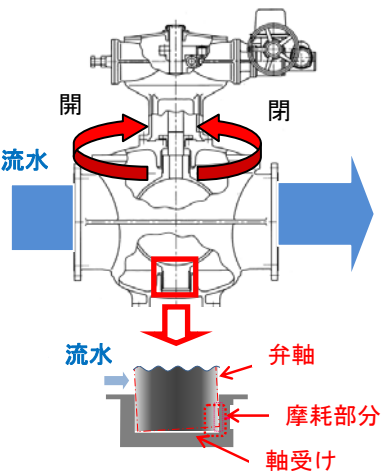
軸受けC拡大図

- ・ 設置から故障の予兆が発生するまでの通常運用段階では、時間の経過とともに、徐々に軸受けに摩耗が進行した。
- ・ 圧力変動を抑えるため、頻繁に弁の開閉動作が繰り返される制御になっていたことにより、摩耗が短期間に著しく進行した。
- ・ 「軸受けC」では、赤点線のように水の流れにより弁軸が押し付けられ、軸受けの摩耗が徐々に大きくなった。

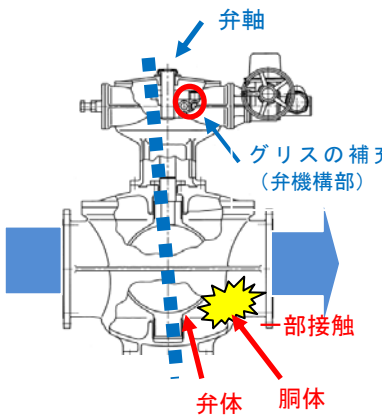
弁本体図

- ・ 摩耗の進行で、図の青い破線のように弁軸が傾いたことにより、胴体と弁体が「一部接触」したこと、軸受けの摩耗が大きくなったこと、さらに弁機構部の摩耗が加わり弁体の動きが悪くなった。
- ・ 摩耗の進行に伴い、平成24年12月に軽微な故障が発生したが、動力を伝える弁機構部へのグリスの補充のみにより対応した。
- ・ 弁機構部の動きは一時的に良くなったが、弁の開閉動作回数の変更がなく、3か所の軸受けの摩耗が進行し、弁体と胴体の接触が大きくなっていった。

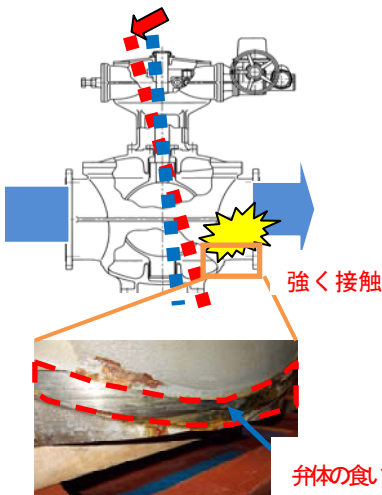
弁体の食い込み痕

- ・ 3か所の軸受けの摩耗がさらに進行し、弁軸が青い破線から赤い破線のように傾きが大きくなった。
写真は、
- ・ 弁軸の傾きに伴い、胴体と弁体が「強く接触」したことが写真の赤い破線で囲った部分で確認できた。
- ・ 青い矢印で示した「食い込み痕」から、弁体と胴体に強い接触が生じたため、開閉動作を完全に停止させたものと推測される。
