建築・都市整備・道路委員会
平成 25 年 12 月 11 日
道 路 局

道路と河川の一斉点検実施状況（第 2 回中間報告）について

1 道路・河川の一斉点検

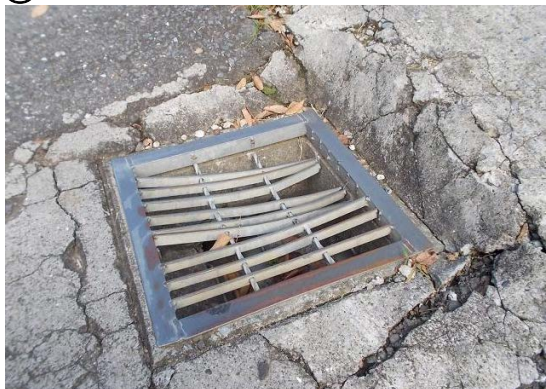
①

グレーチング柵の破損
（保土ヶ谷区新井町）

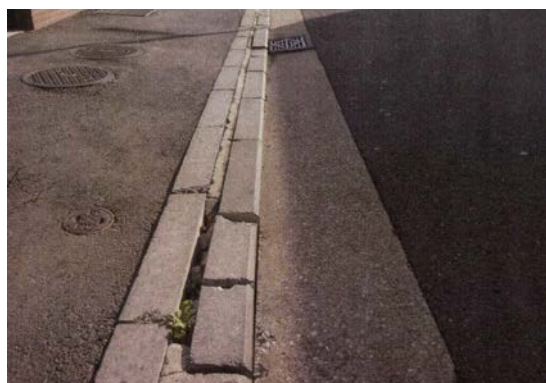
②

縁石の破損
（南区井土ヶ谷中町）

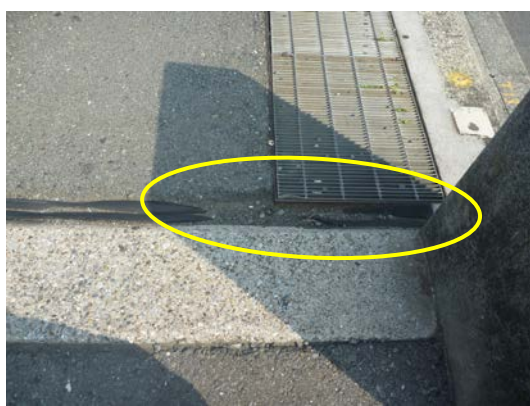
橋梁端部の段差
(港南橋・港南区)

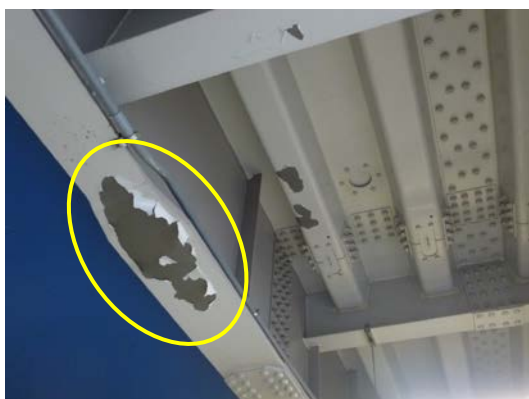
塗装の劣化
(平沼橋・西区)

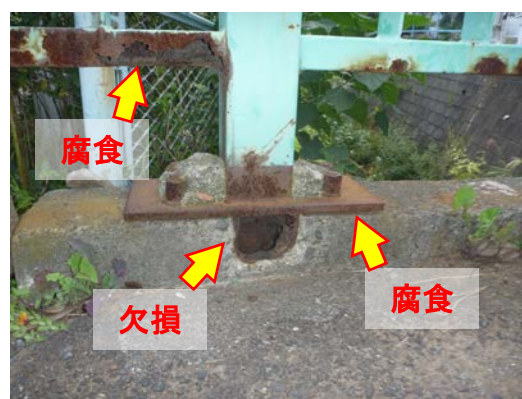
高欄の腐食及び地覆コンクリートの欠損
(神明谷橋^{しんめいや}・泉区)

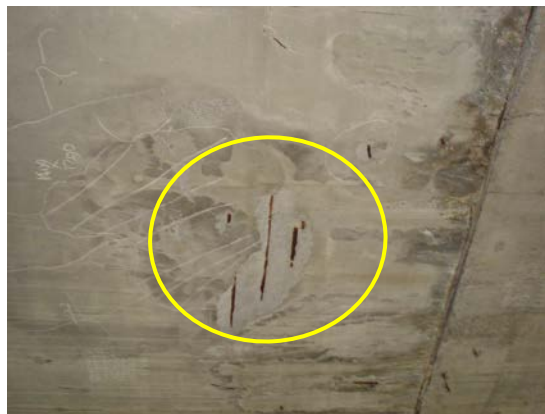
天井部コンクリートの鉄筋露出
(入之谷第1隧道・保土ヶ谷区)

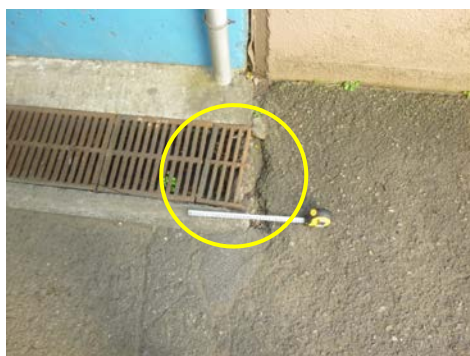
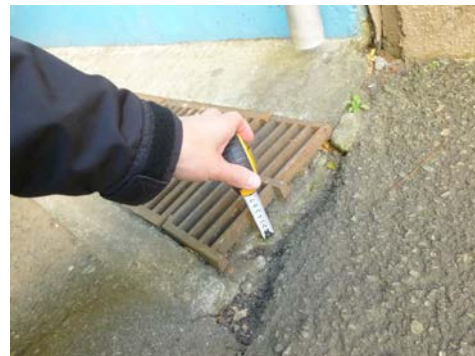
舗装の段差
(宮ヶ谷地下歩道・西区)

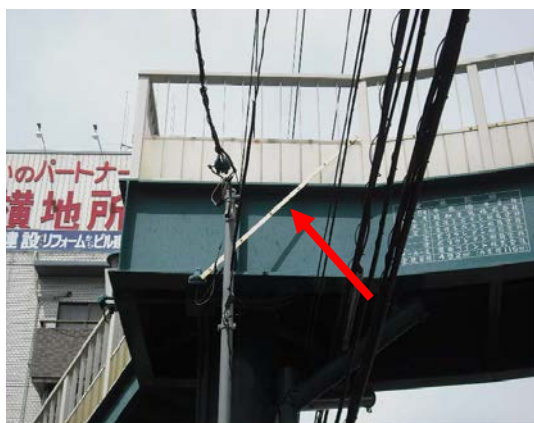
裾隠し板留め金具の脱落
(片倉町歩道橋・神奈川区)

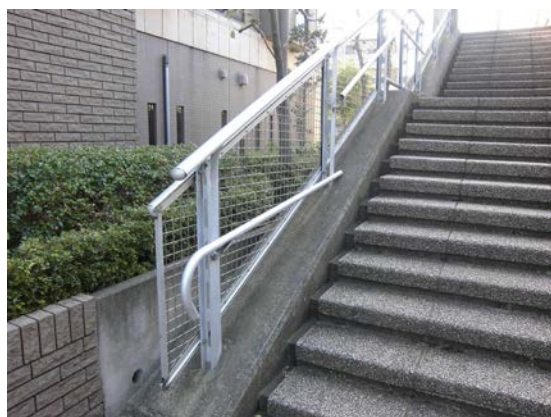
階段手すりが脱落
うけぢ
(請地歩道橋・都筑区)

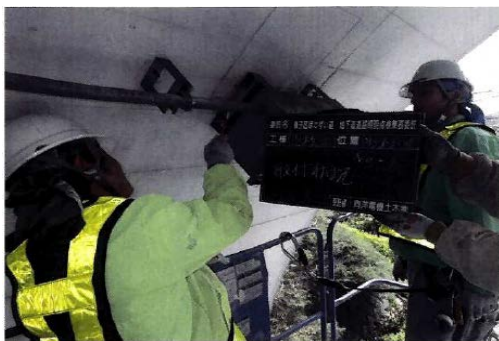
金沢区みずき隧道照明器具
アンカーボルト取付け状況点検中

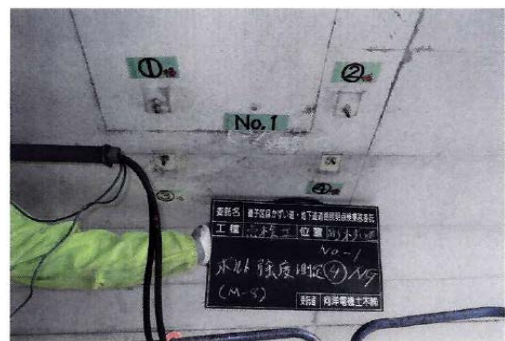
アンカーボルト不良により、照明器具
取外し

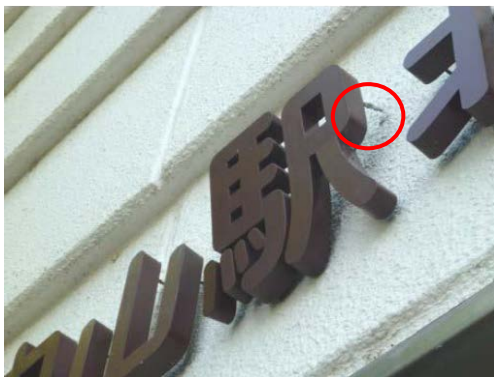
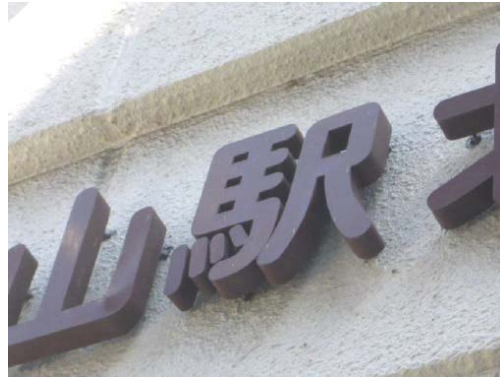
1 外れ・緩み等：35 箇所

サイン固定金具の緩み

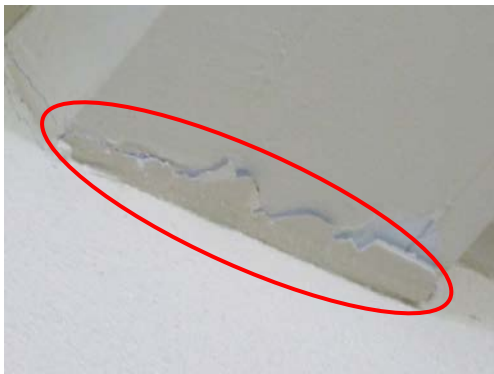
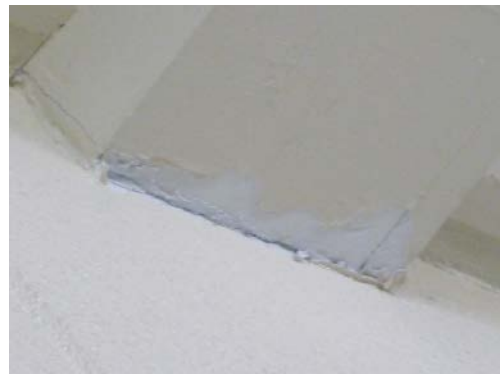
2 はく離等：18 箇所

天井コンクリートのはく離

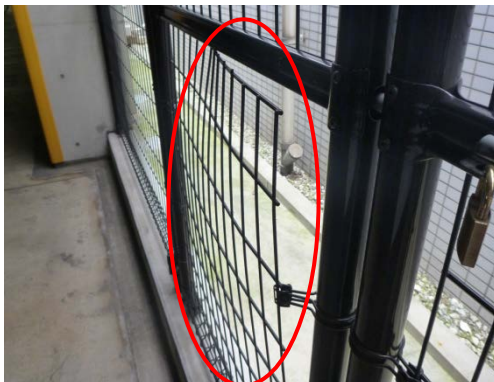
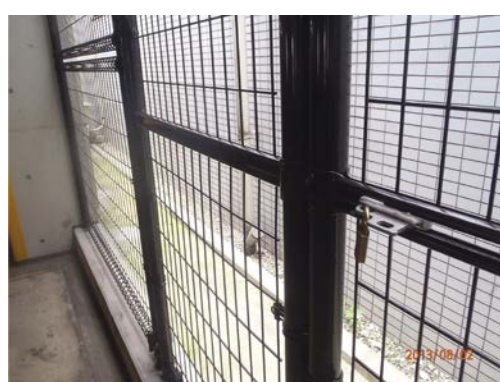
3 腐食・破損等：14 箇所

フェンスの破損

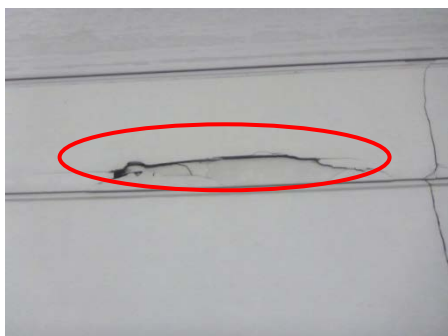
1 破損等：13 箇所

壁板の破損

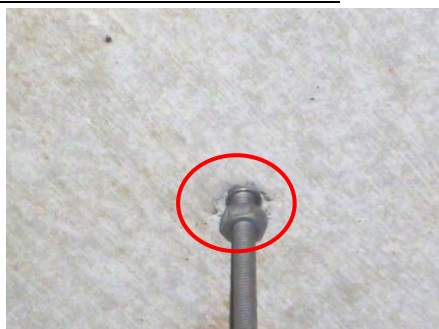
2 外れ・緩み等：8 箇所

配管吊金具の緩み

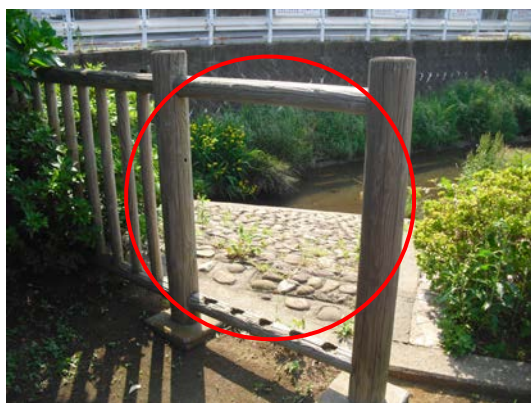
①

転落防止柵の縦格子抜け
(砂田川・港北区)

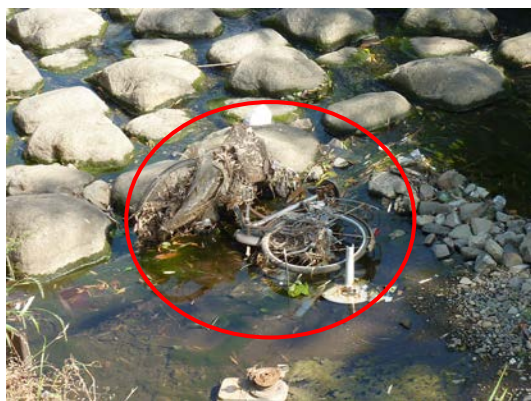
②

河道内の障害物（自転車）
(阿久和川・泉区)

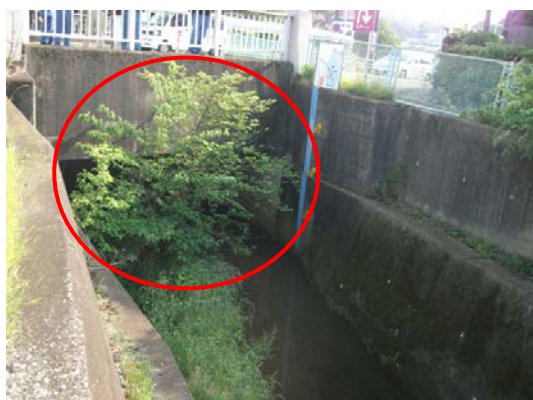
③

河道内の樹木
(舞岡川・戸塚区)

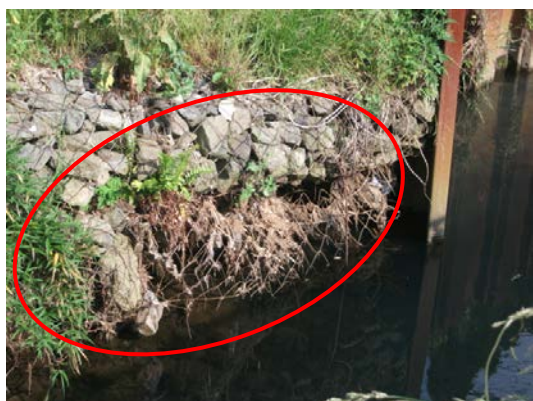
④

護岸等の補修（蛇かごの石流出）
(舞岡川・戸塚区)

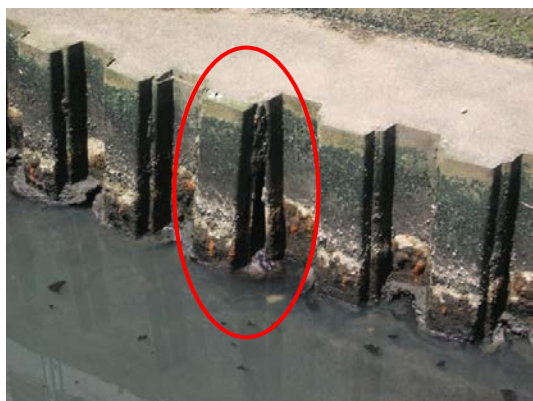
④

護岸等の補修（根継ぎ矢板損傷）
(入江川・神奈川区)
