港北区樽町におけるバルブ破損を踏まえた再発防止の取り組みについて

樽町二丁目バルブ破損原因調査報告書（概要版）

【平成 29 年 11 月 樽町二丁目バルブ破損原因調査検討委員会】

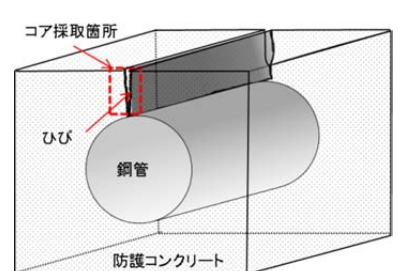
防護コンクリートは目視により、3本の幅3mm程度のひび割れが確認された。後日、ひび割れの箇所でコアを採取し、分析した結果、ひび割れの深さは管体上部まで達していたことが判明した。

コンクリートの破損状況

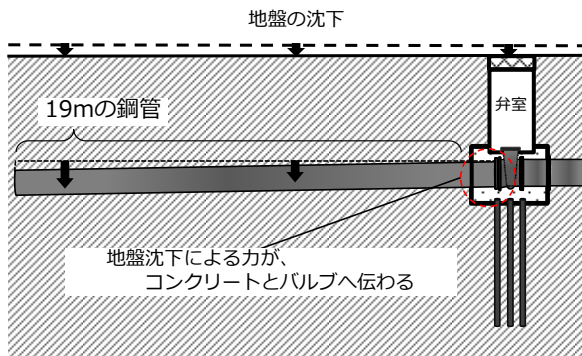
「地盤沈下の発生」説明図

(1) 地盤沈下の発生

- 破損したバルブ付近の水準点の沈下量を調べた結果、昭和44年当時、急激に地盤沈下が発生し、その後継続的に沈下しており、沈下抑制対策が施されたバルブと、継ぎ目のない19mの鋼管との間に沈下量の差が生じて力が発生した。
- 発生した力は、鋼管からコンクリートとバルブに伝わるようになった。

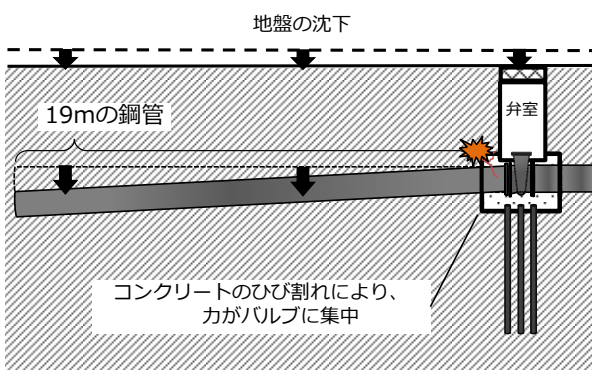
「コンクリートのひび割れ発生」説明図

(2) コンクリートのひび割れの発生

- 時間の経過とともに地盤沈下が進行し、発生する力は大きくなった。
- 大きくなった力は、支えていたコンクリートの強さを超えるようになり、コンクリートにひび割れを発生させた。
- コンクリートにひび割れが発生したことで、力が鋼管からバルブに集中するようになった。

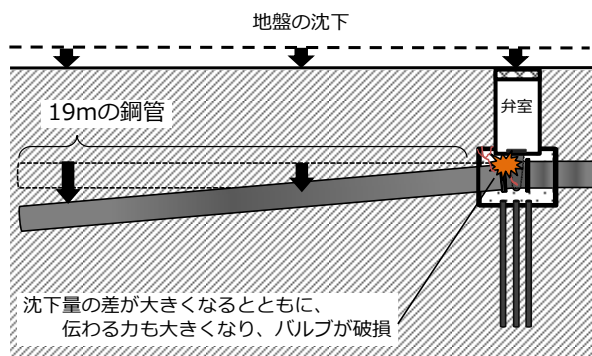
「バルブの破損」説明図

(3) バルブの破損

- さらに地盤沈下が進行し、沈下しないバルブと沈下する鋼管の沈下量の差が徐々に大きくなるのに比例してバルブに伝わる力が大きくなっていき、バルブの材料強度を上回った。
- 鋼管にも沈下抑制対策が施されていれば、バルブの破損は防げたと考えられる。このような場合、一般的には伸縮管を設置する。
