# 下水道管路の全国特別重点調査の 実施状況について

横浜市

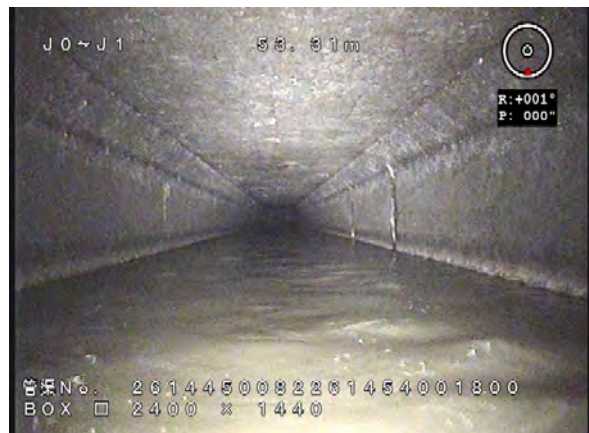
- 腐食やクラックなど、一定程度老朽化が進んでいる箇所は、複数見つかった状況
- 陥没事故につながるような劣化は、見つかっていない

下水道管内の状況(腐食の一例)

- 残りの優先実施対象、約15 k mの評価を9月中にとりまとめ
- 優先実施以外の箇所も令和7年度内を目途に調査を実施
- 劣化の状況に応じて、状態監視を継続、国費を最大限活用して修繕、改築などを実施

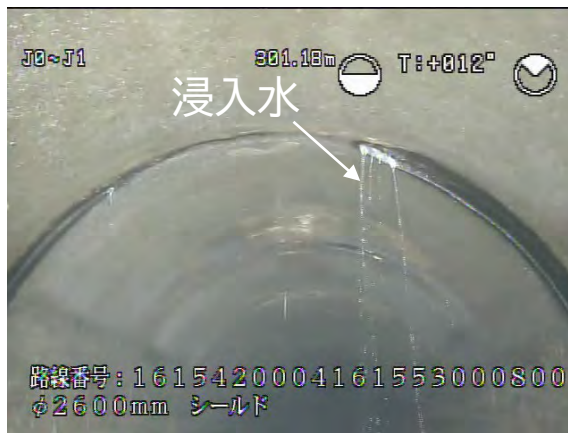
下水道管内の状況(浸入水の一部)

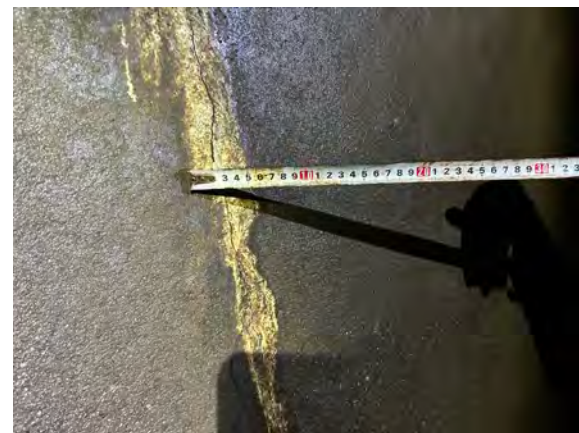
下水道管内の状況(クラックの一例)
