「せきれいのみち(緑道)」の 再整備に関する意見交換会

平成28年11月
都筑土木事務所

せきれいのみち再整備計画(素案)

せきれいのみち現地視察会

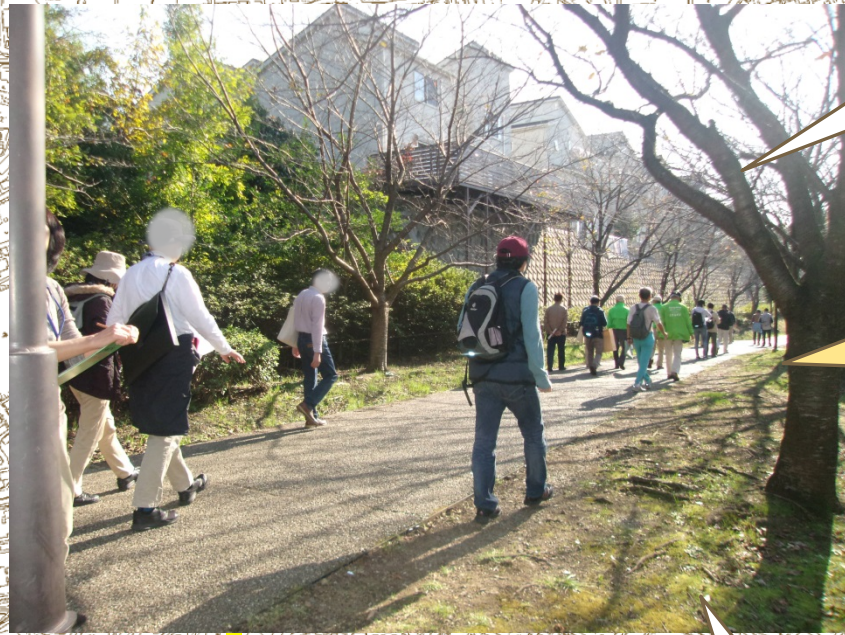
スタート地点 早洩公園～

アスファルト舗装にひび割れ。根上りがある

舗装のひび割れは自然味があっ
てかえて良い。

サクラの根の処置をしないとすぐに舗装が劣化する。

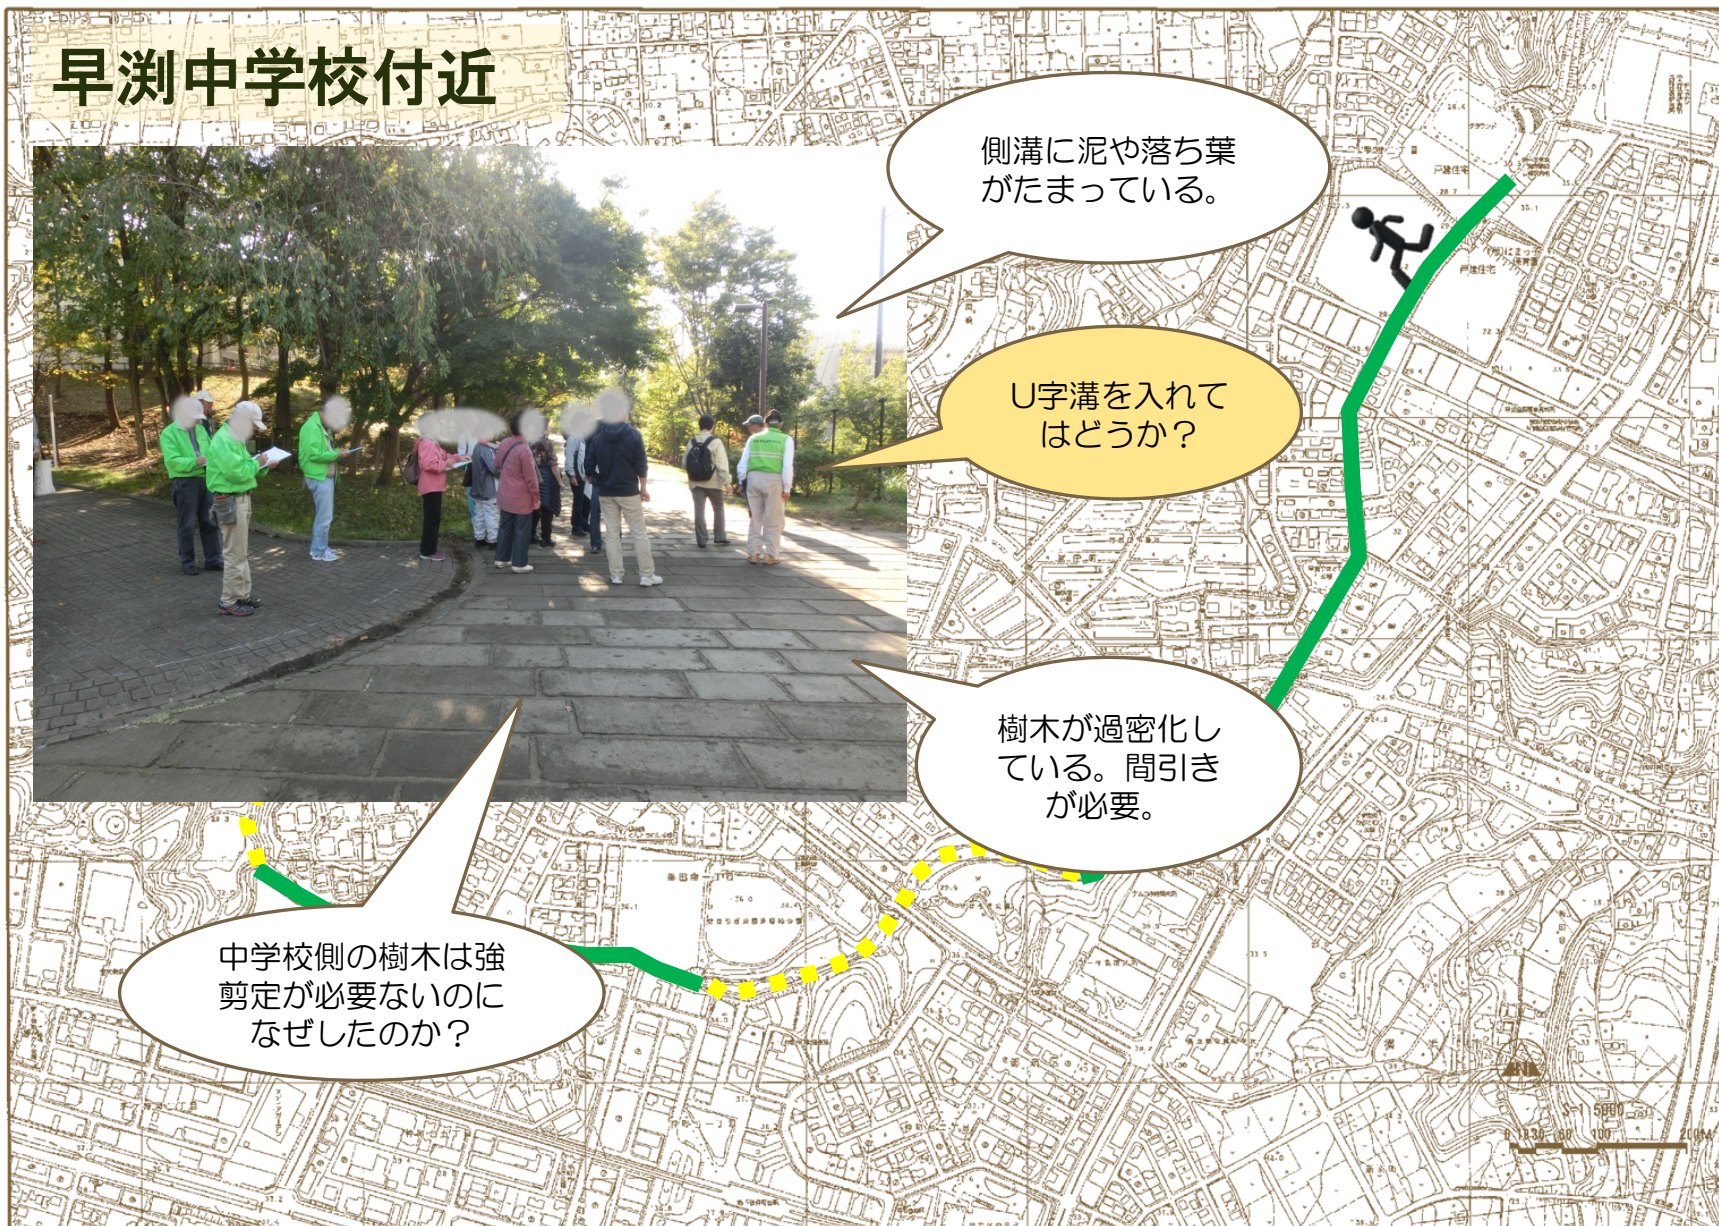
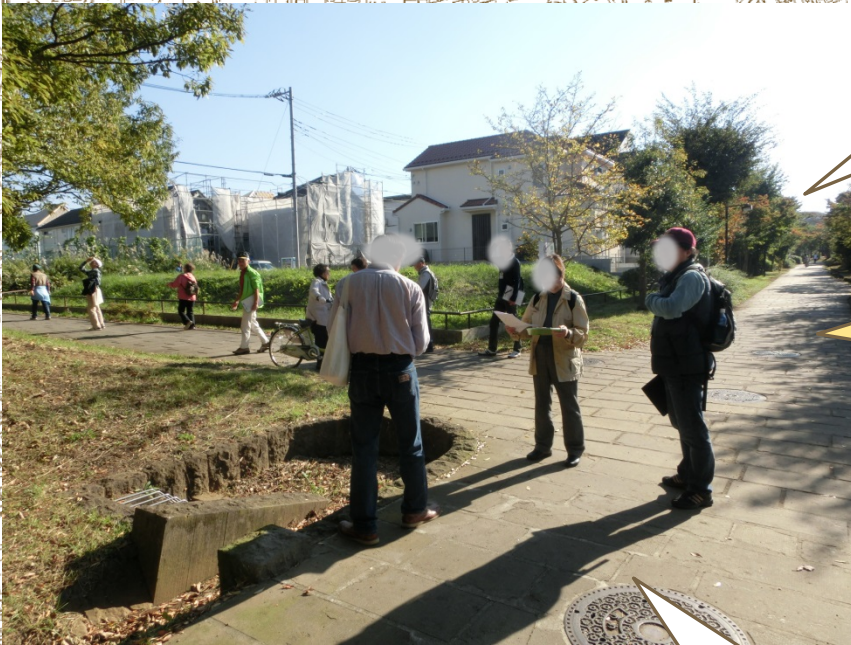
早渚中学校付近

側溝に泥や落ち葉がたまっている。

電線に枝葉がかぶさっている。

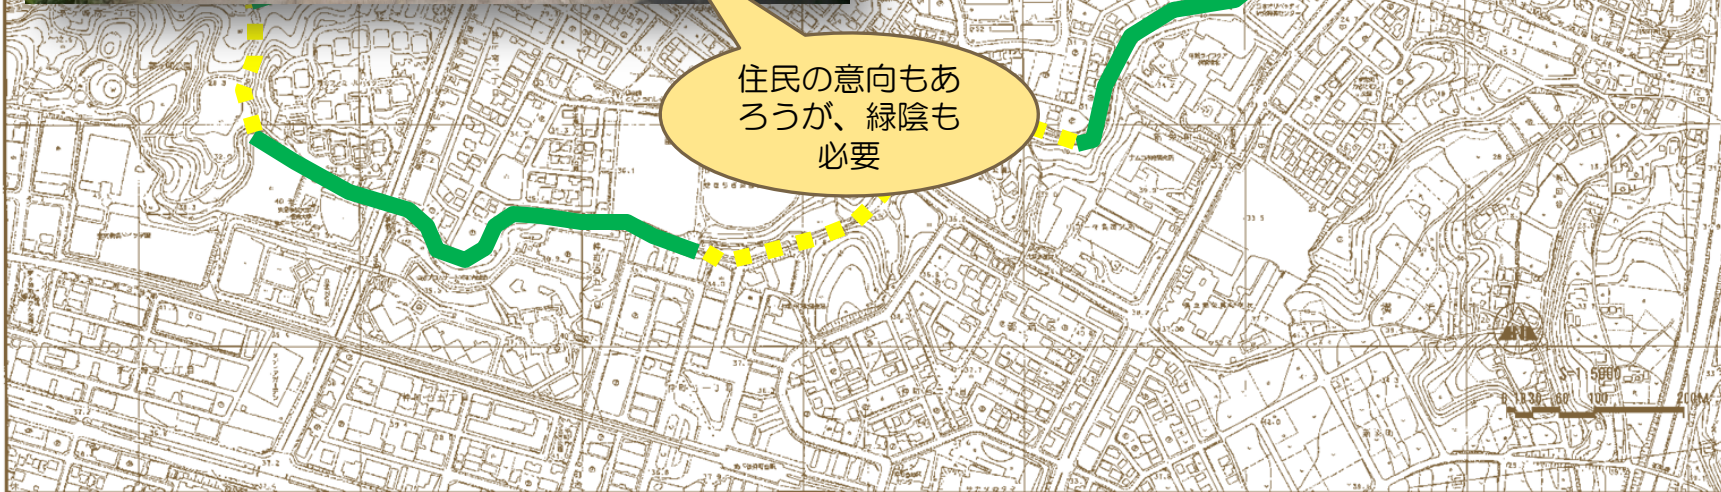
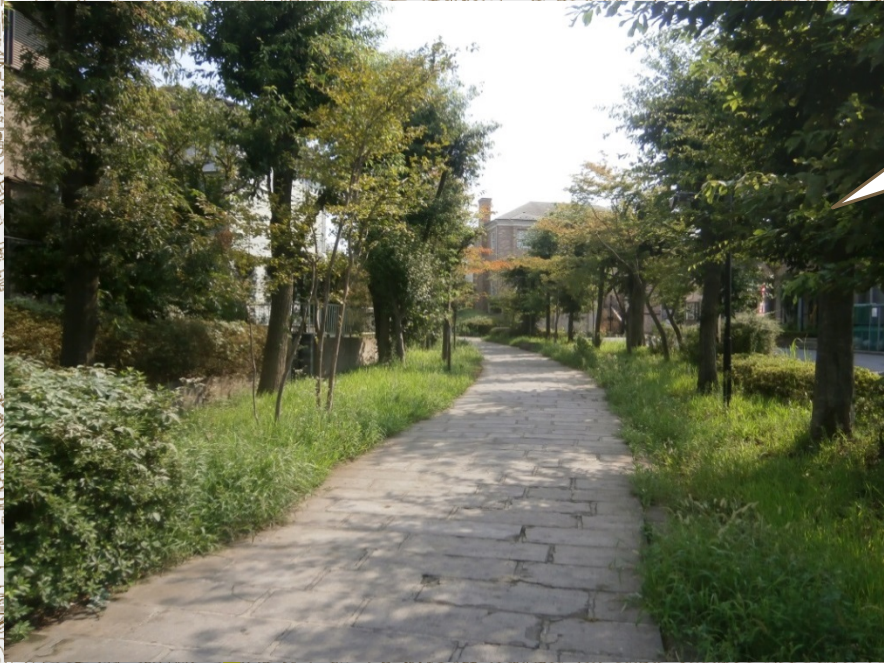
早瀬一丁目付近

木の間隔が狭い。
常緑樹を中心に
間引きを！

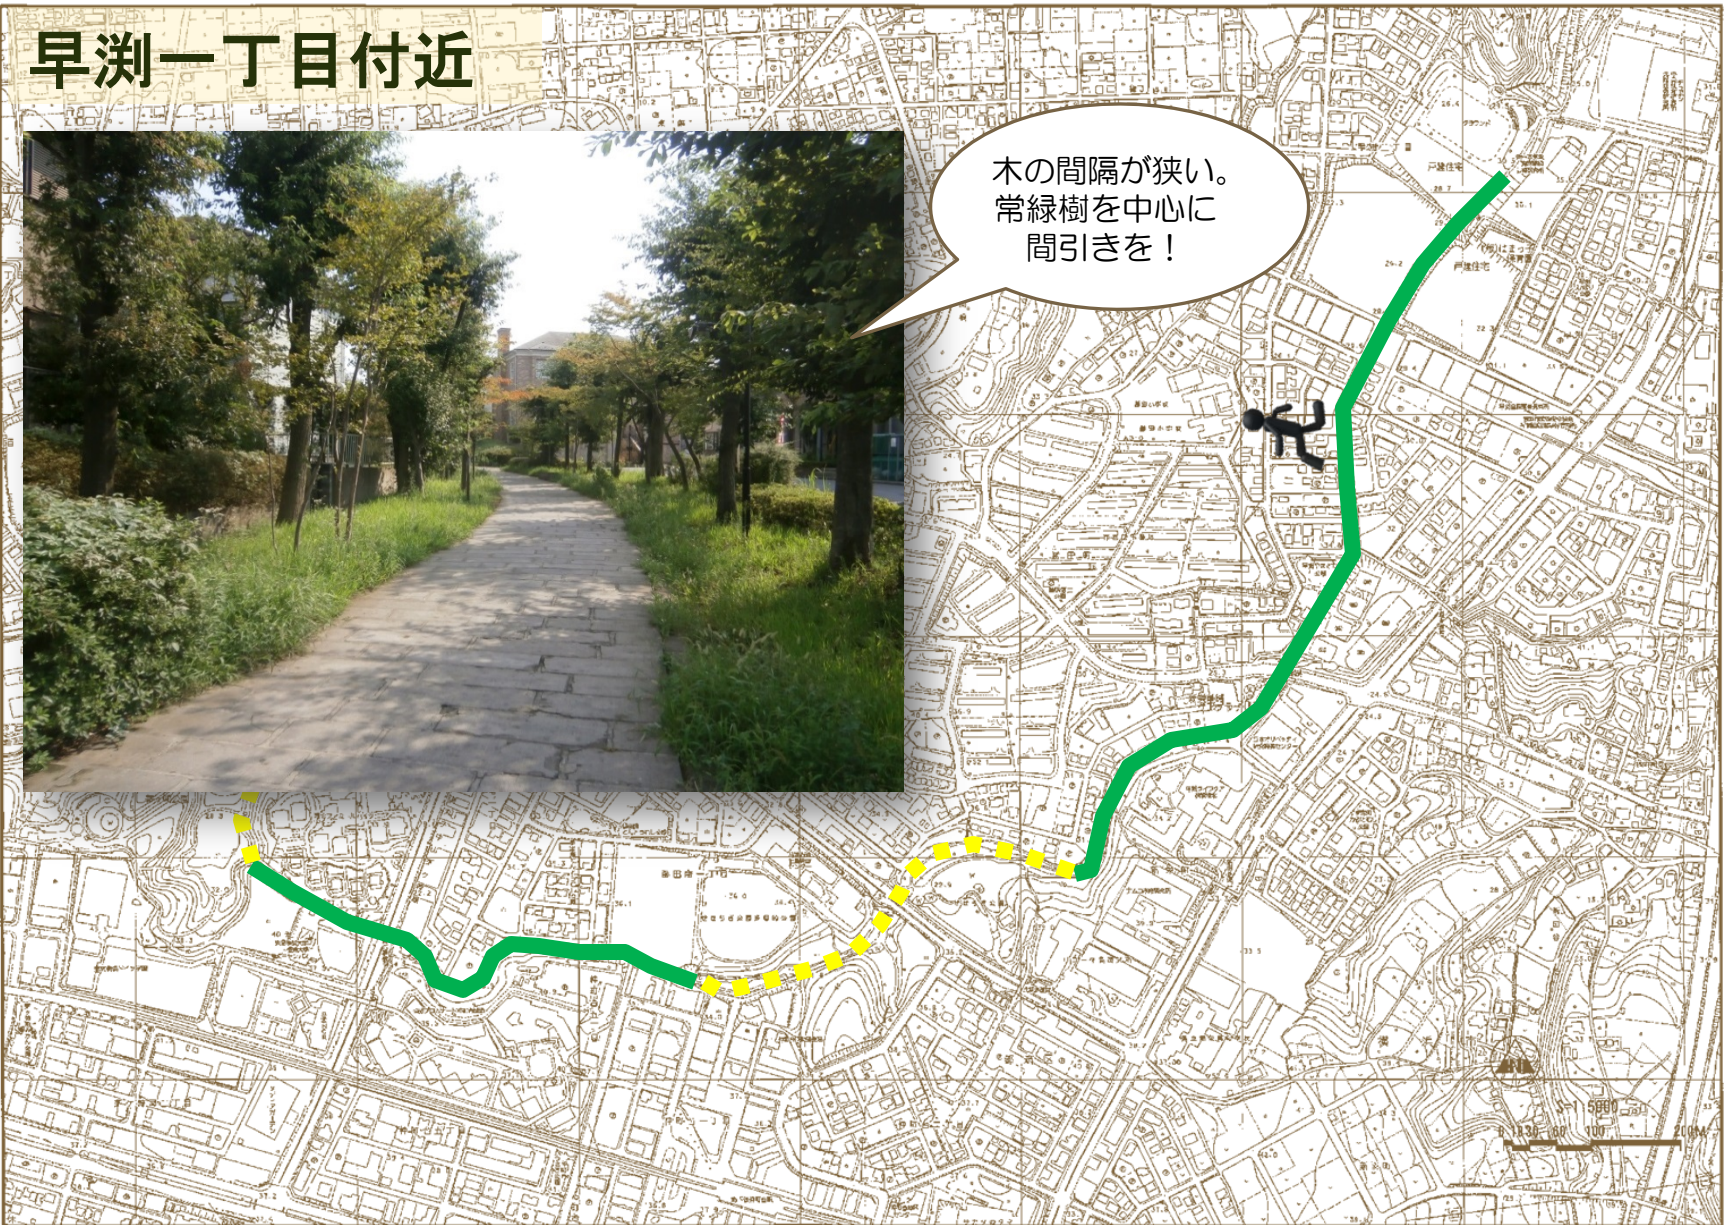
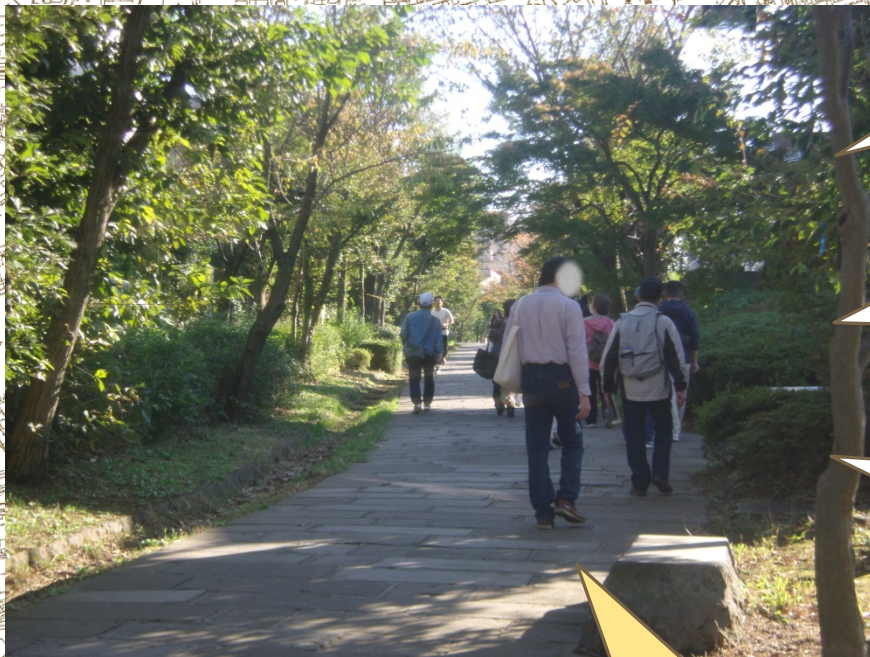
早瀬一丁目付近

園名石の字が
読みにくい

根上りしている
白河石も元
に戻してもら
えればよい。

石張りの破損
はそれほどひ
どくない

小さい階段にも手
すりが欲しい

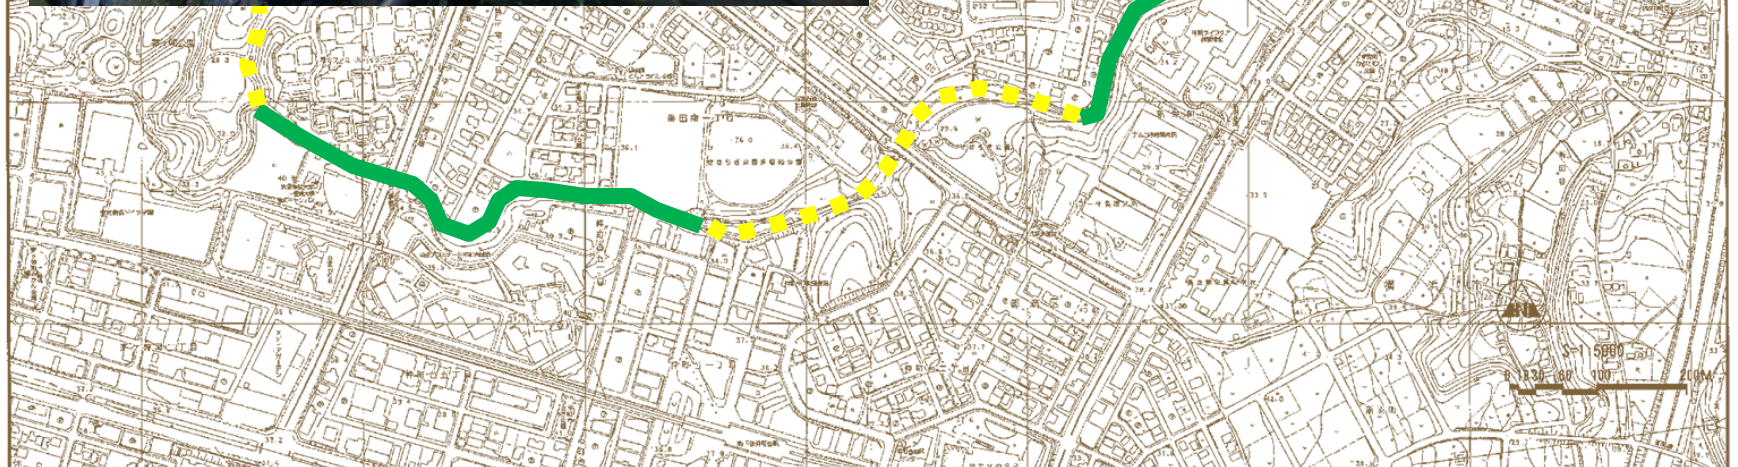
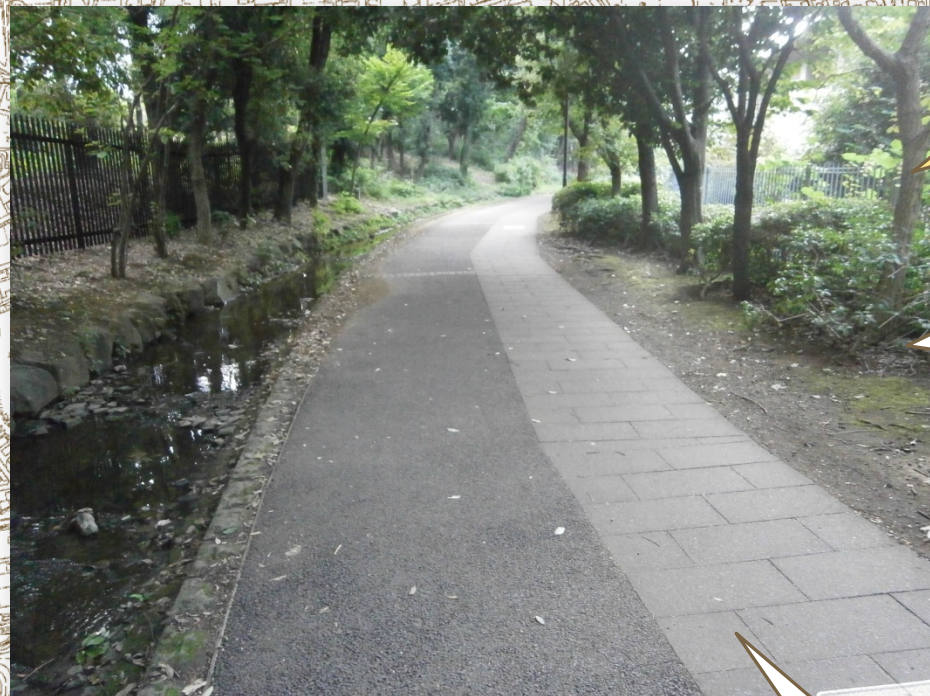
中銀マンション付近

園路幅のある場所は1/3位を自転車通行帯にしても可か

自転車通行多い。しかも我が物顔で走っている。

ベンチが欲しい

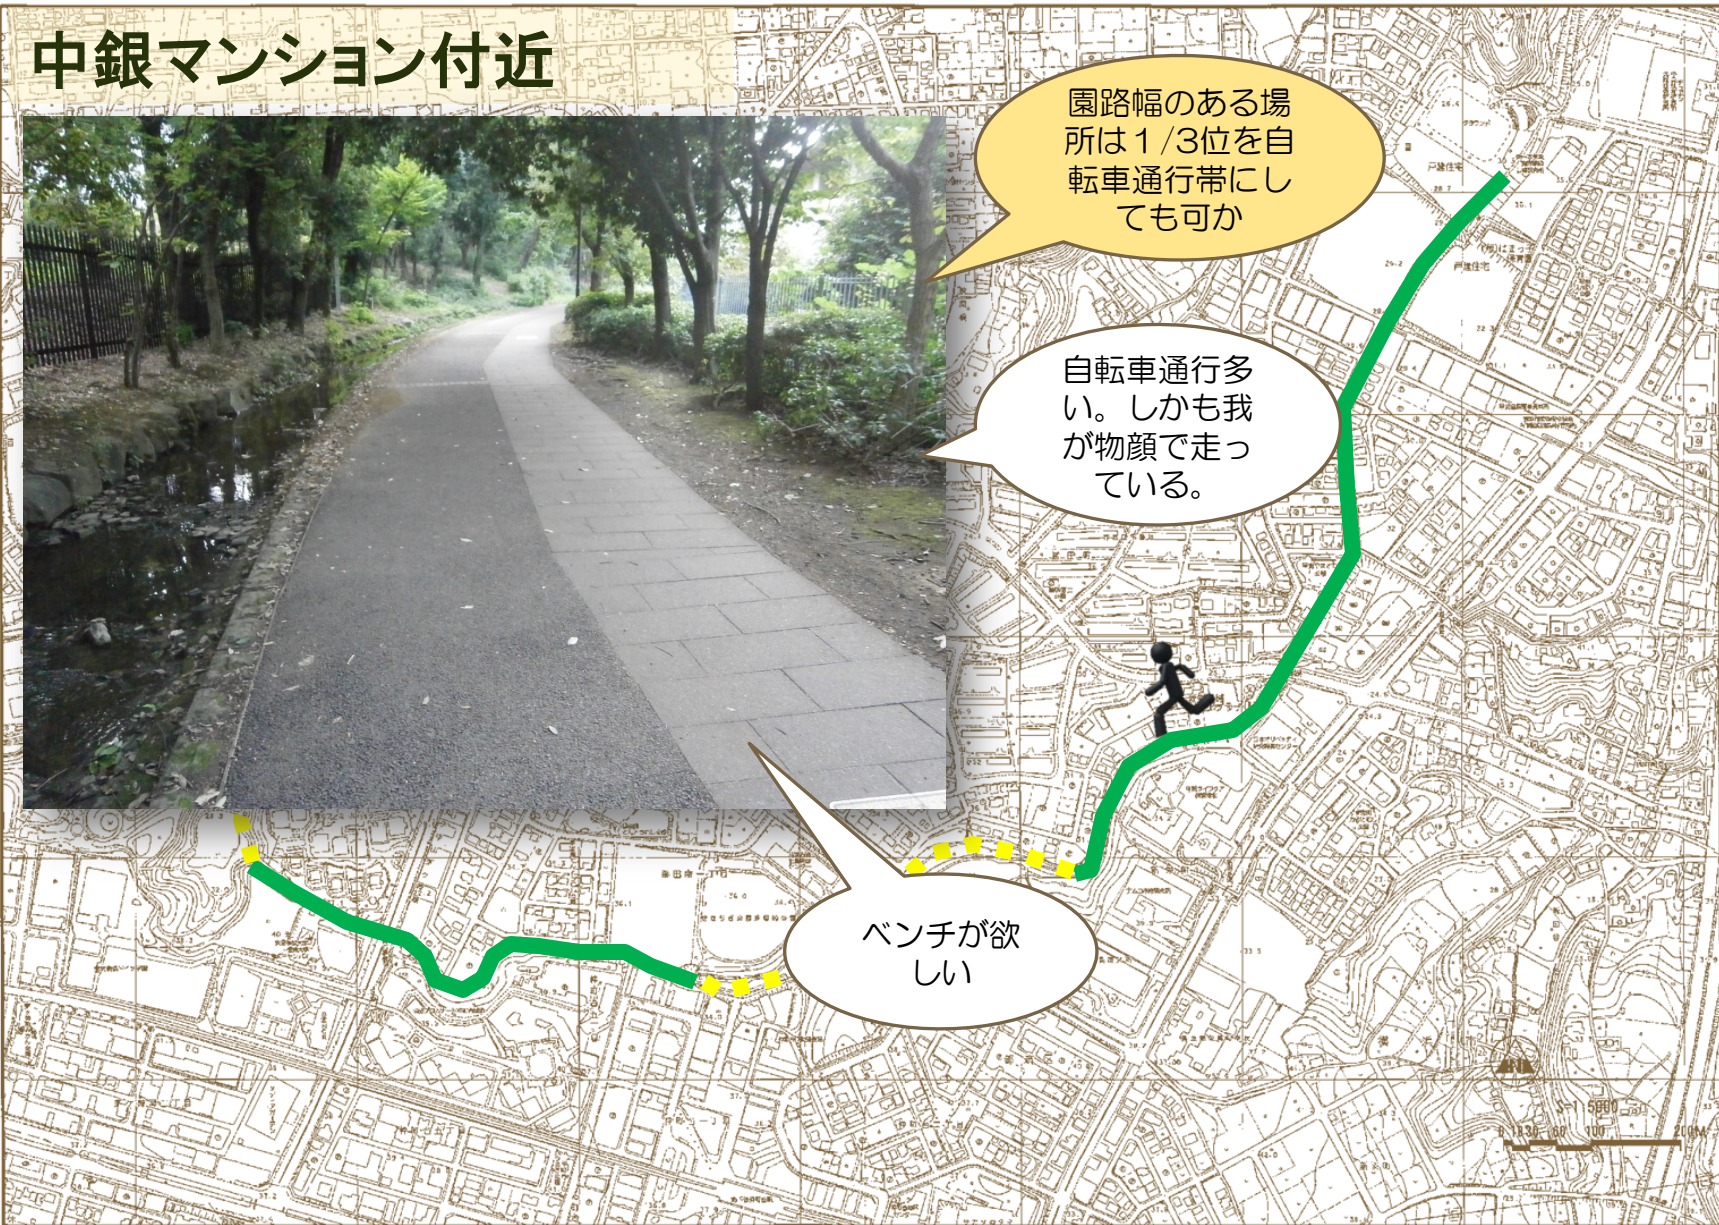
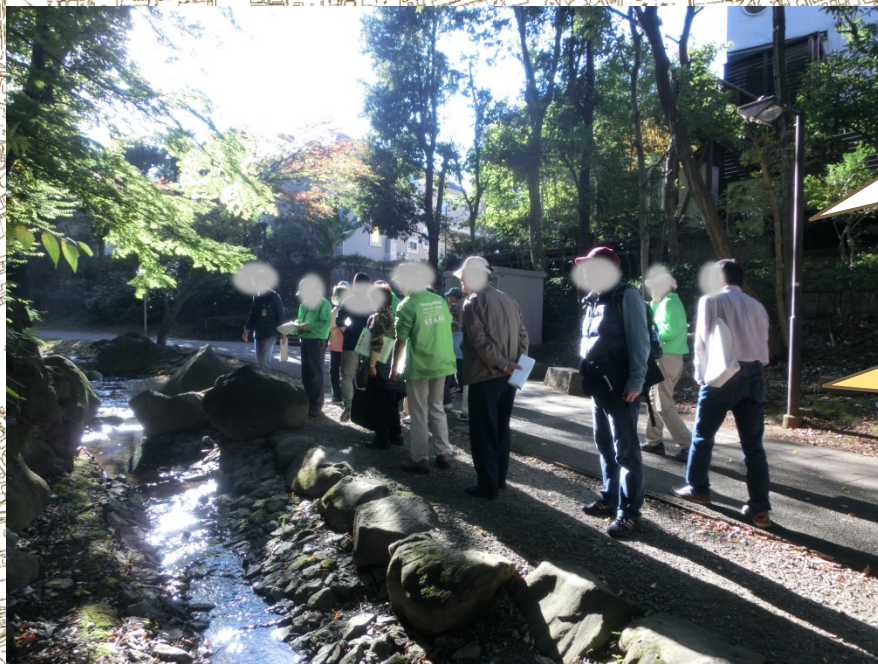
中銀マンション付近

防水シートが
めくれている。

倉庫が周囲にそ
ぐわない。設置
するにしても色
に配慮が必要

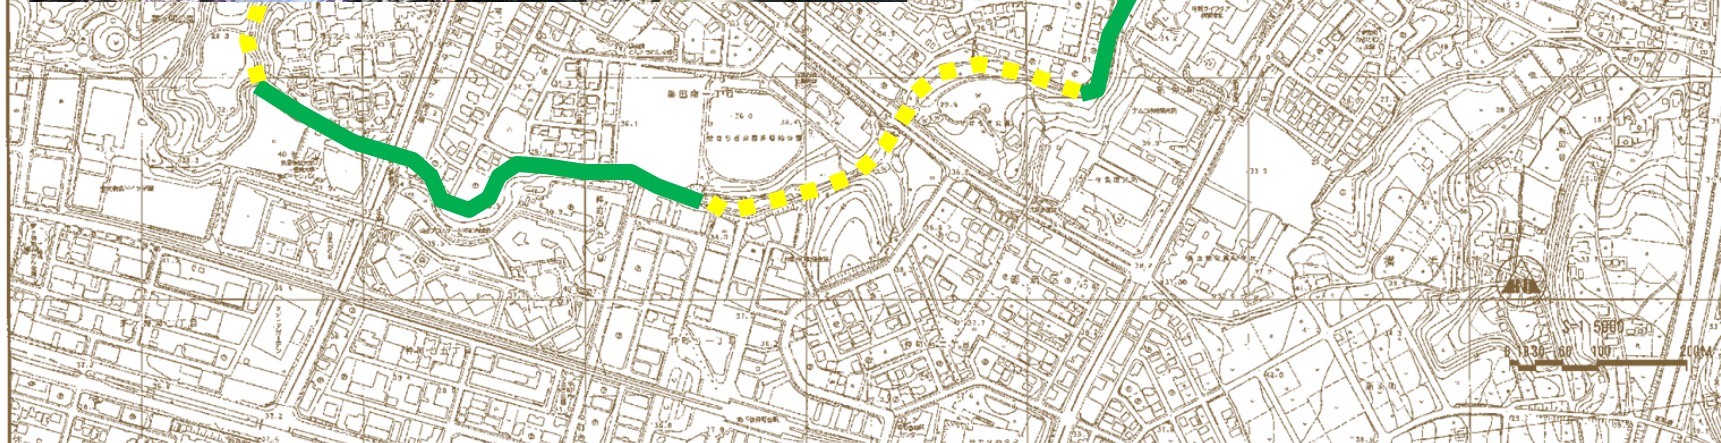
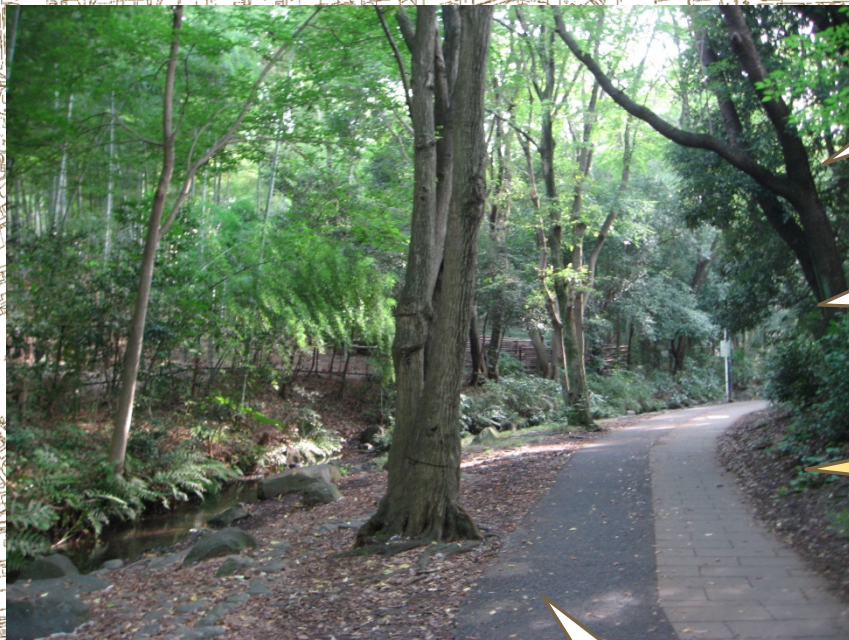
せせらぎ公園手前

園路とせせらぎの間の巨木は根こそぎ取る。

見通し悪く自転車が見えない。

だいぶ鬱蒼としている

ミラーを設置してはどうか。

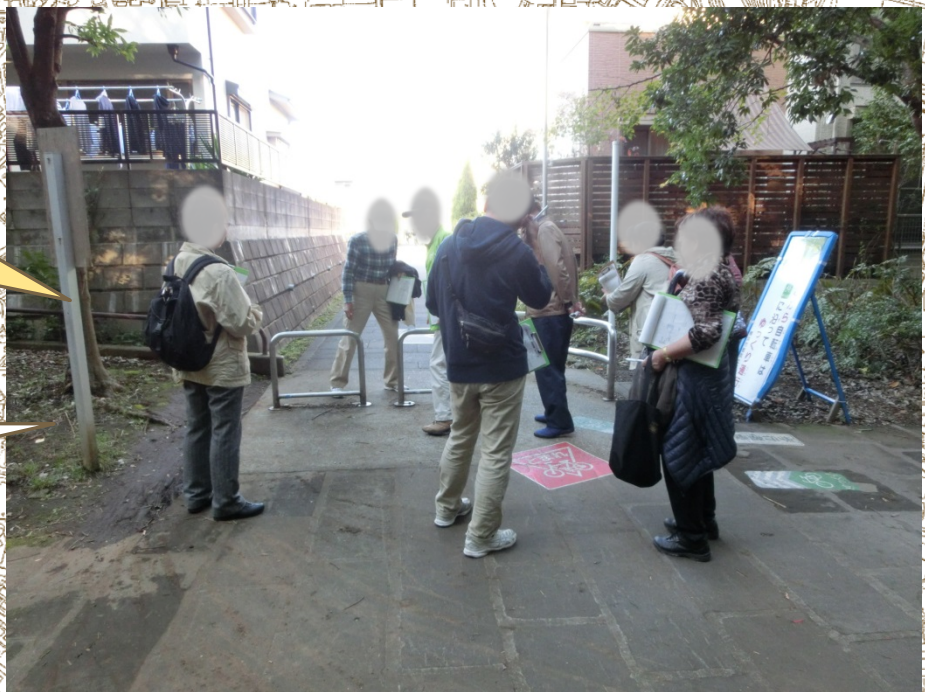
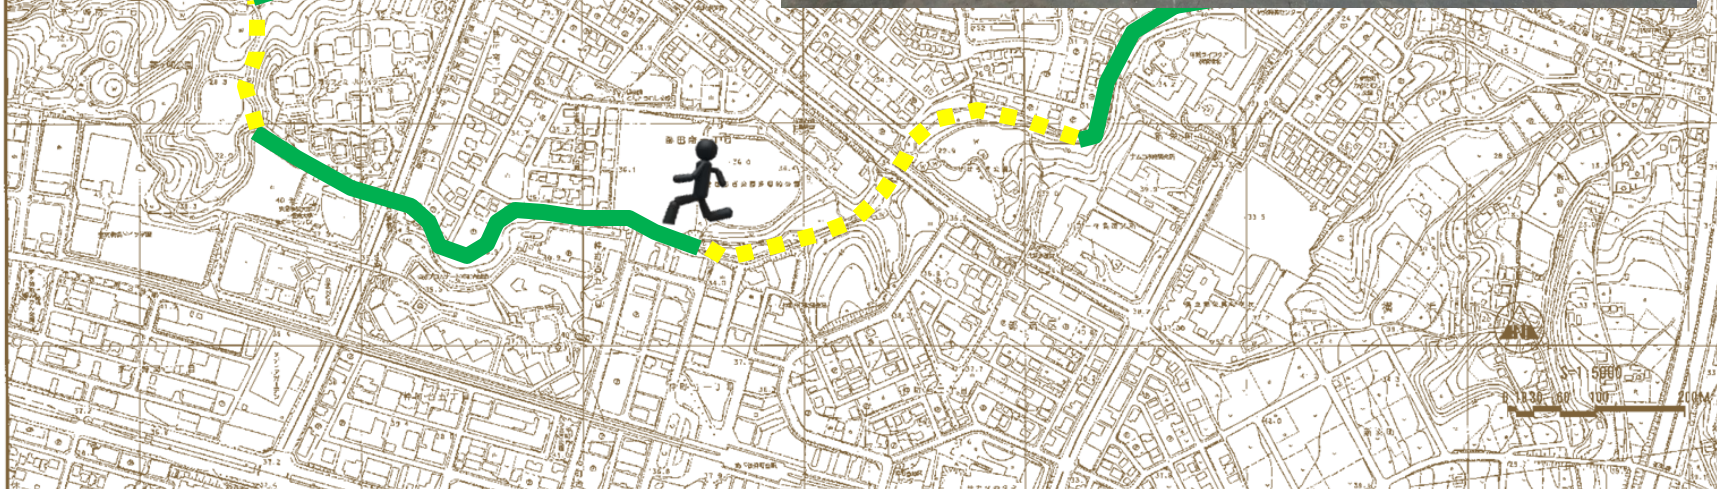
勝田南一丁目付近

側溝が埋没
している

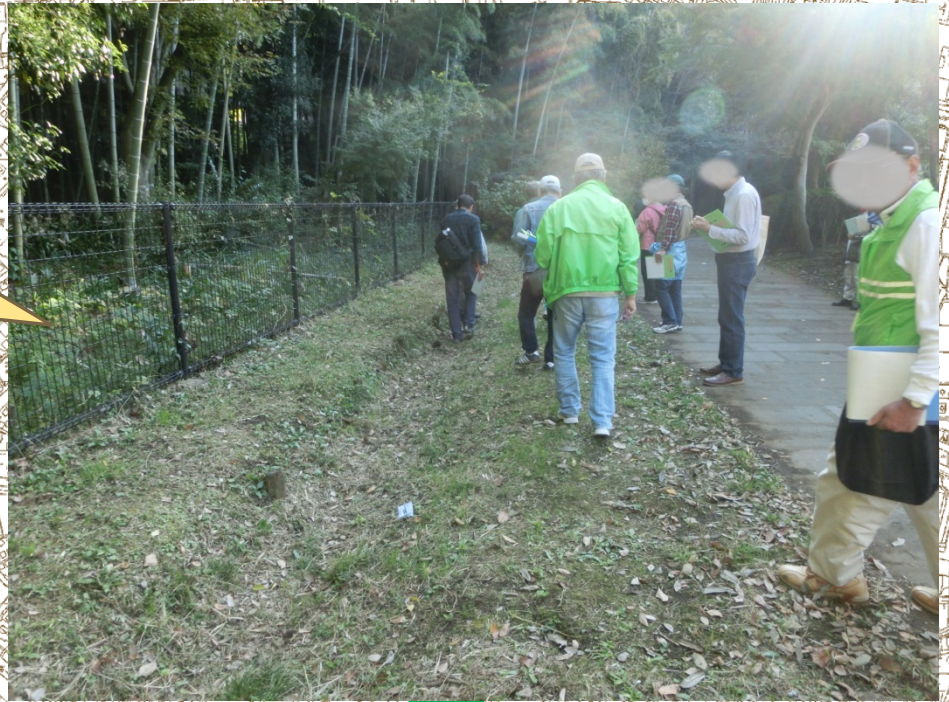
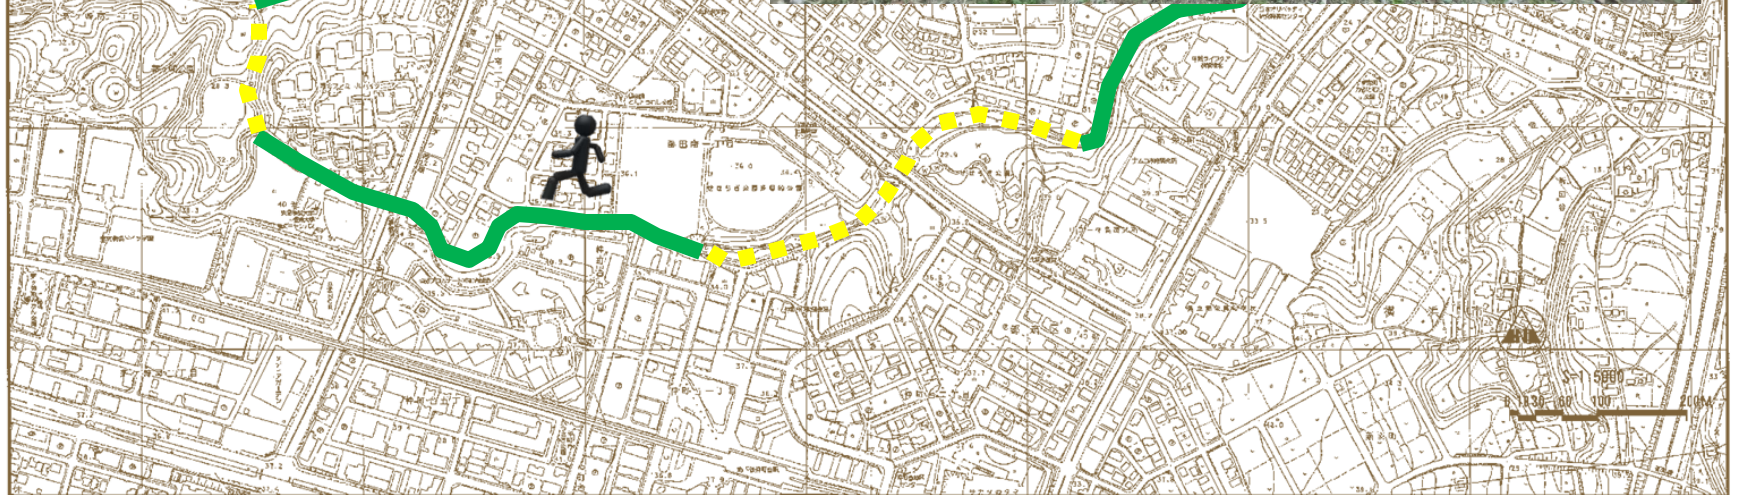
美四季橋

ケヤキが巨木化して暗い。2本のうち1本いらない。

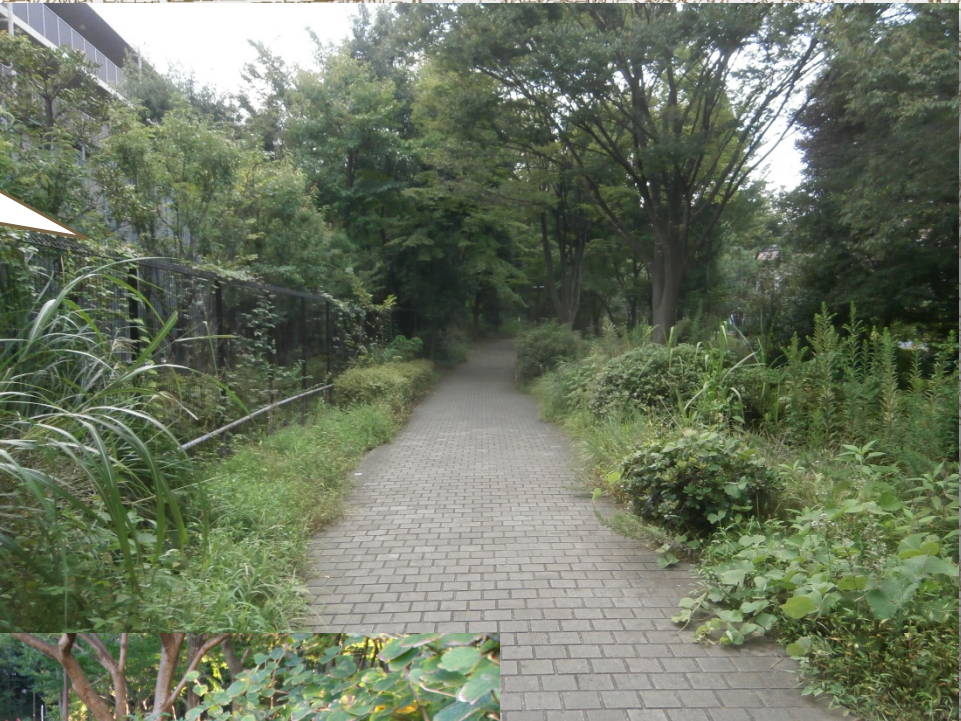
ヒイラギが道にはみ出し過ぎ。

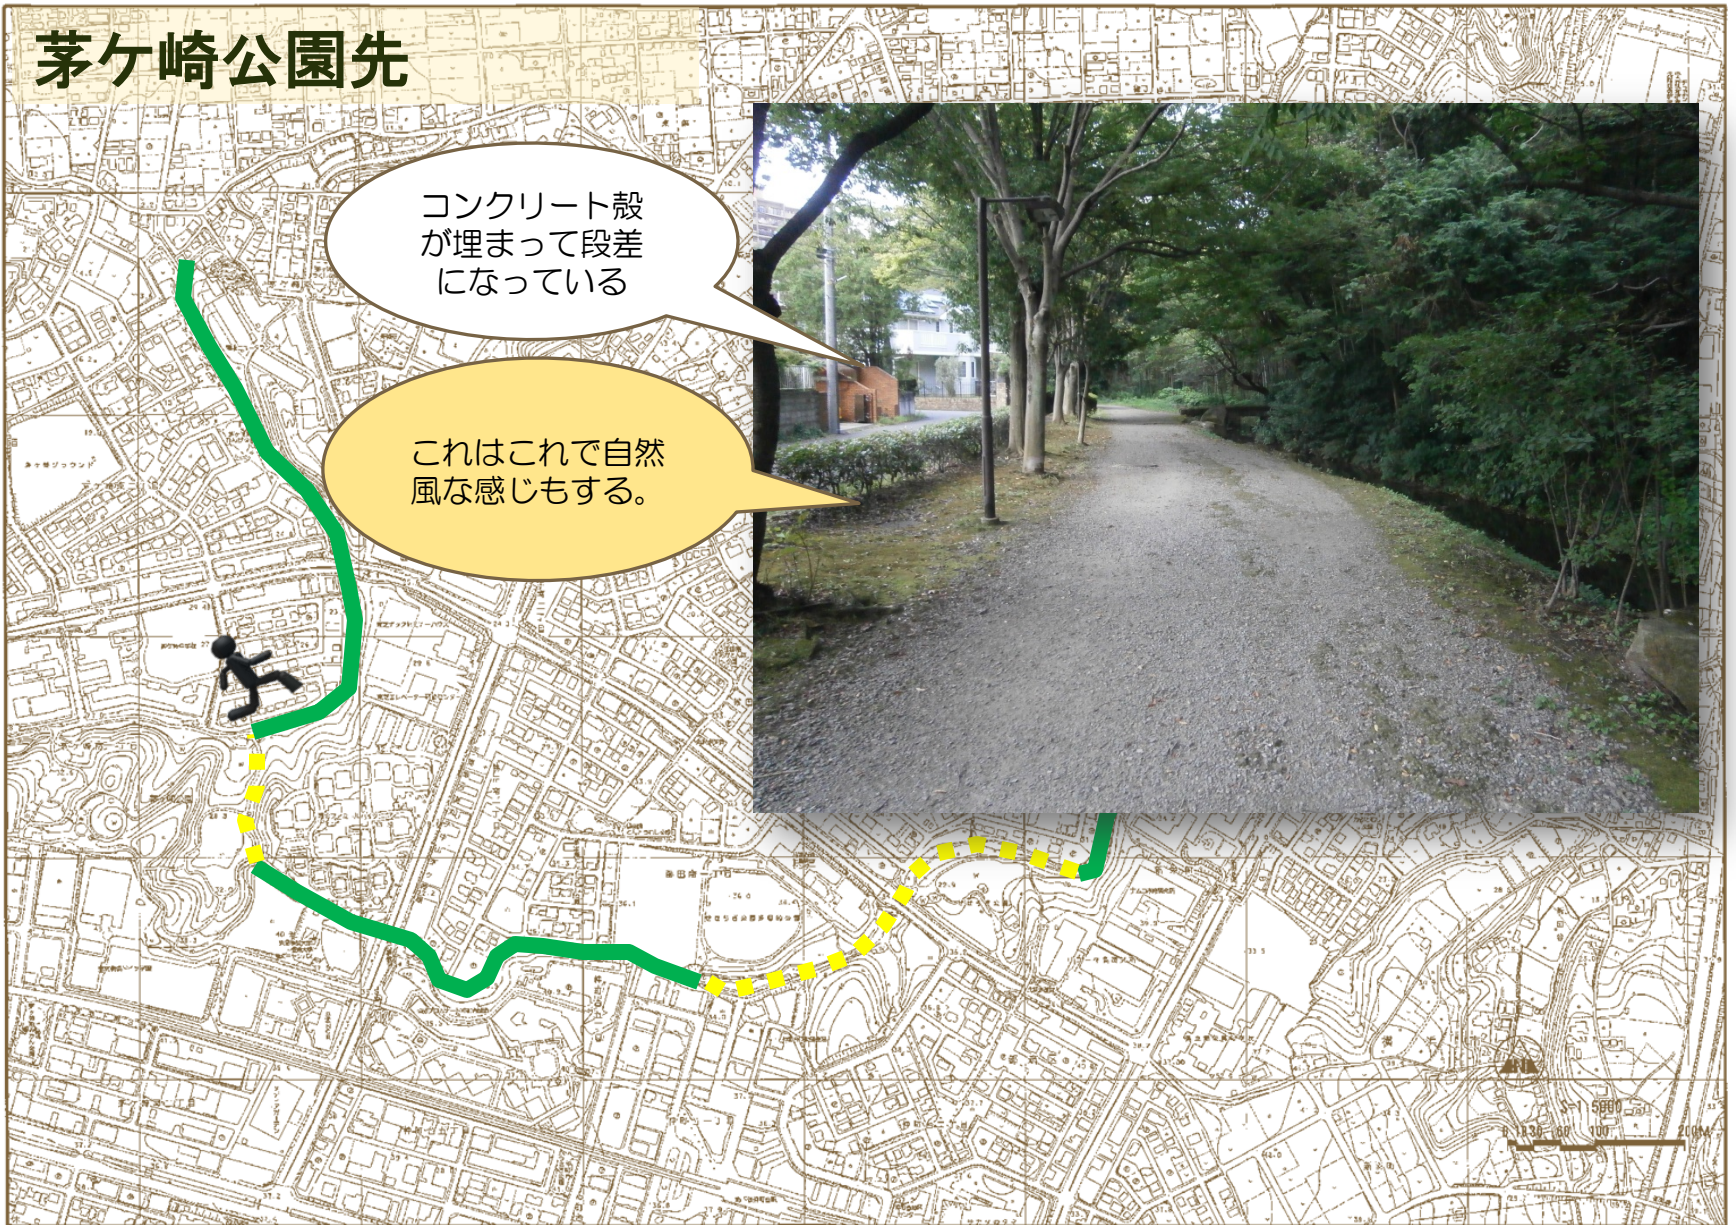
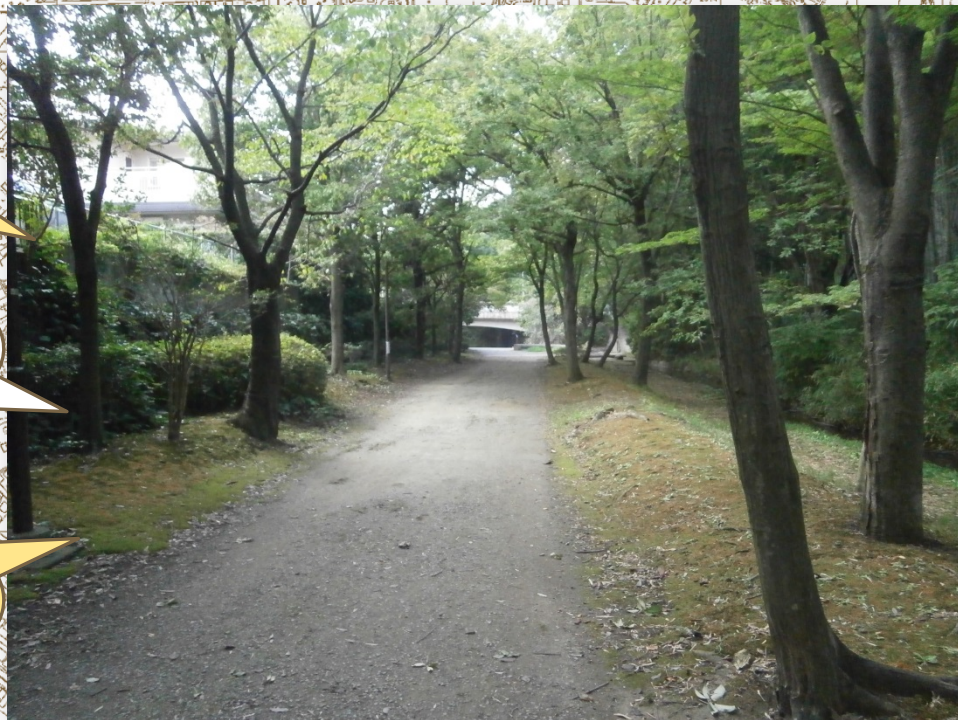
茅ヶ崎南一丁目付近

このあたりの雰囲気は素晴らしく、このまま残してほしい。

マンホールが上がっていて歩きにくい。

土舗装は舗装しないでほしい

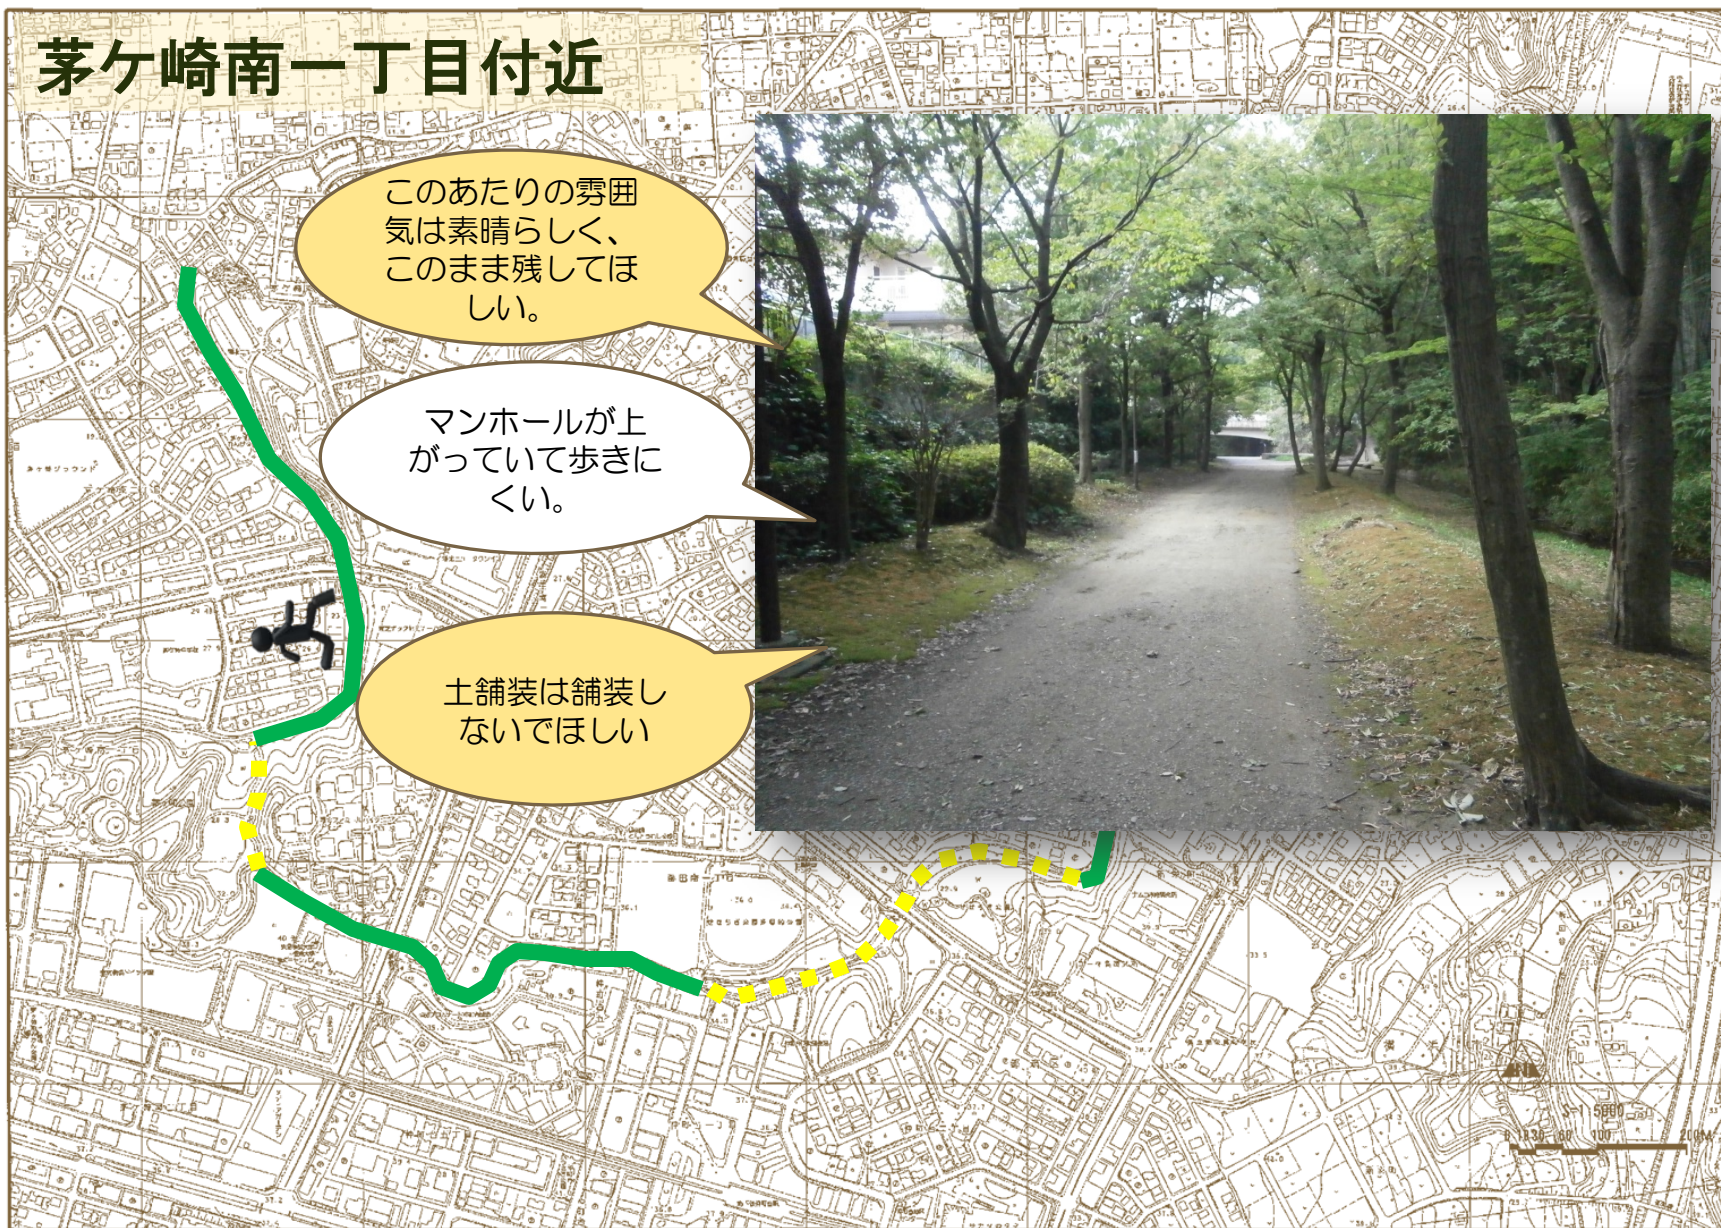
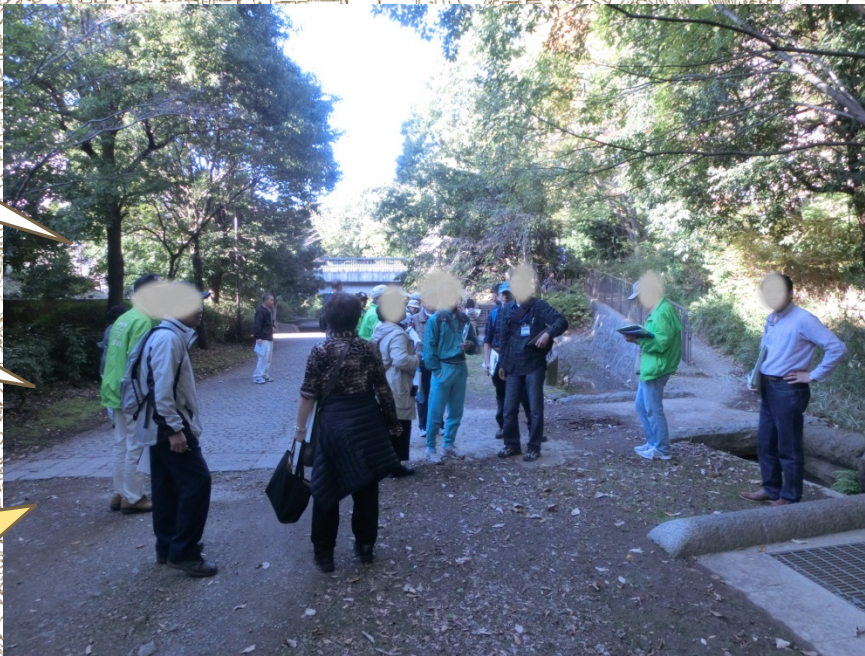
貝塚橋手前

土砂が堆積している。

池のかいぼりをおこなう。

樹木を整理し日当たりを良くし、草を生やすことで土の流出を防止する。
