「せきれいのみち(緑道)」の 再整備に関する意見交換会

平成28年11月
都筑土木事務所

せきれいのみち再整備計画(素案)

せきれいのみち現地視察会

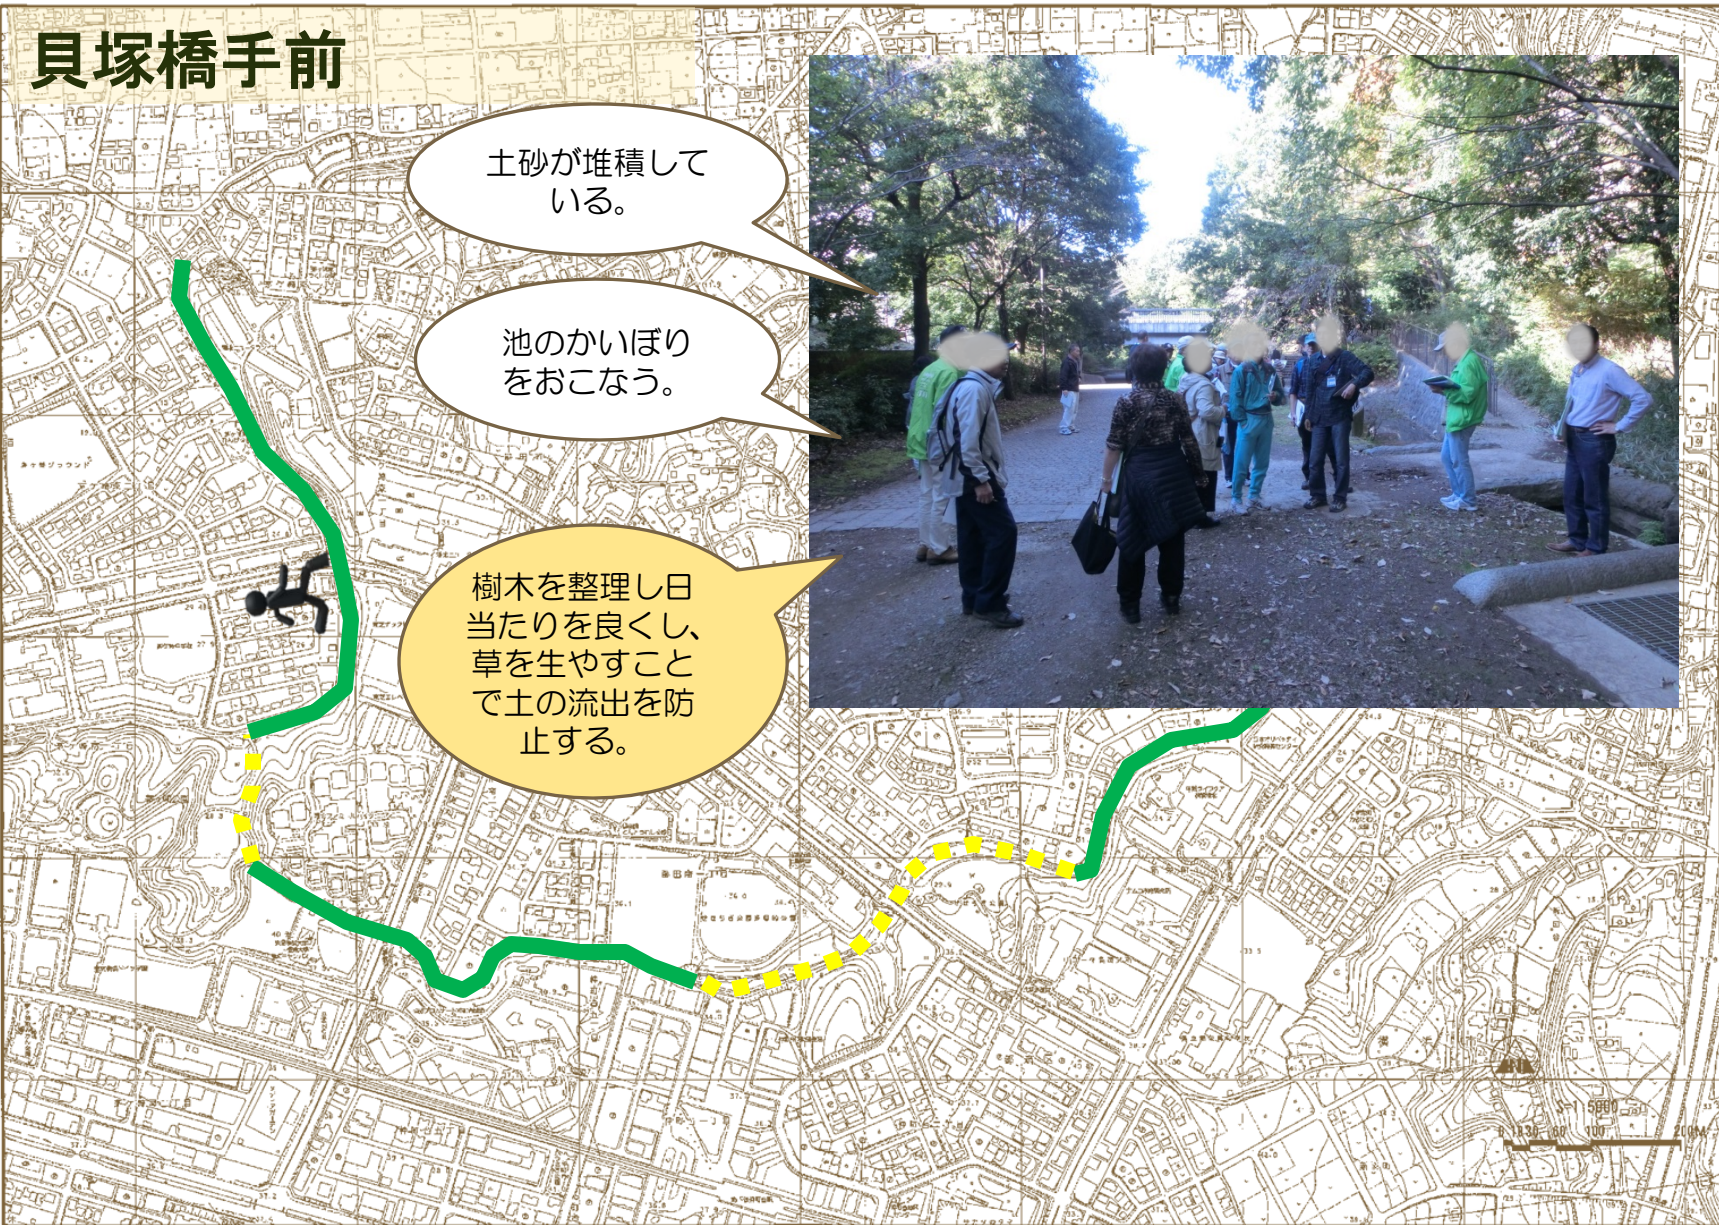
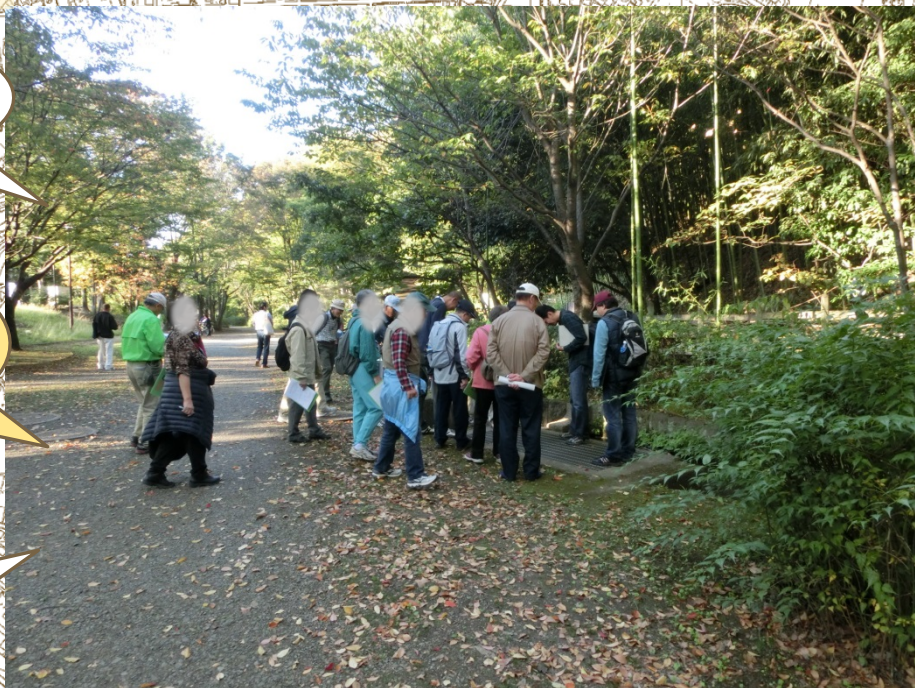
茅ヶ崎東れんげ公園付近

園路に土砂が堆積している。

横断溝に土砂が堆積。せせらぎに流れないようになっている。修繕を！

マンション側からスピードを上げた自転車が横切っている

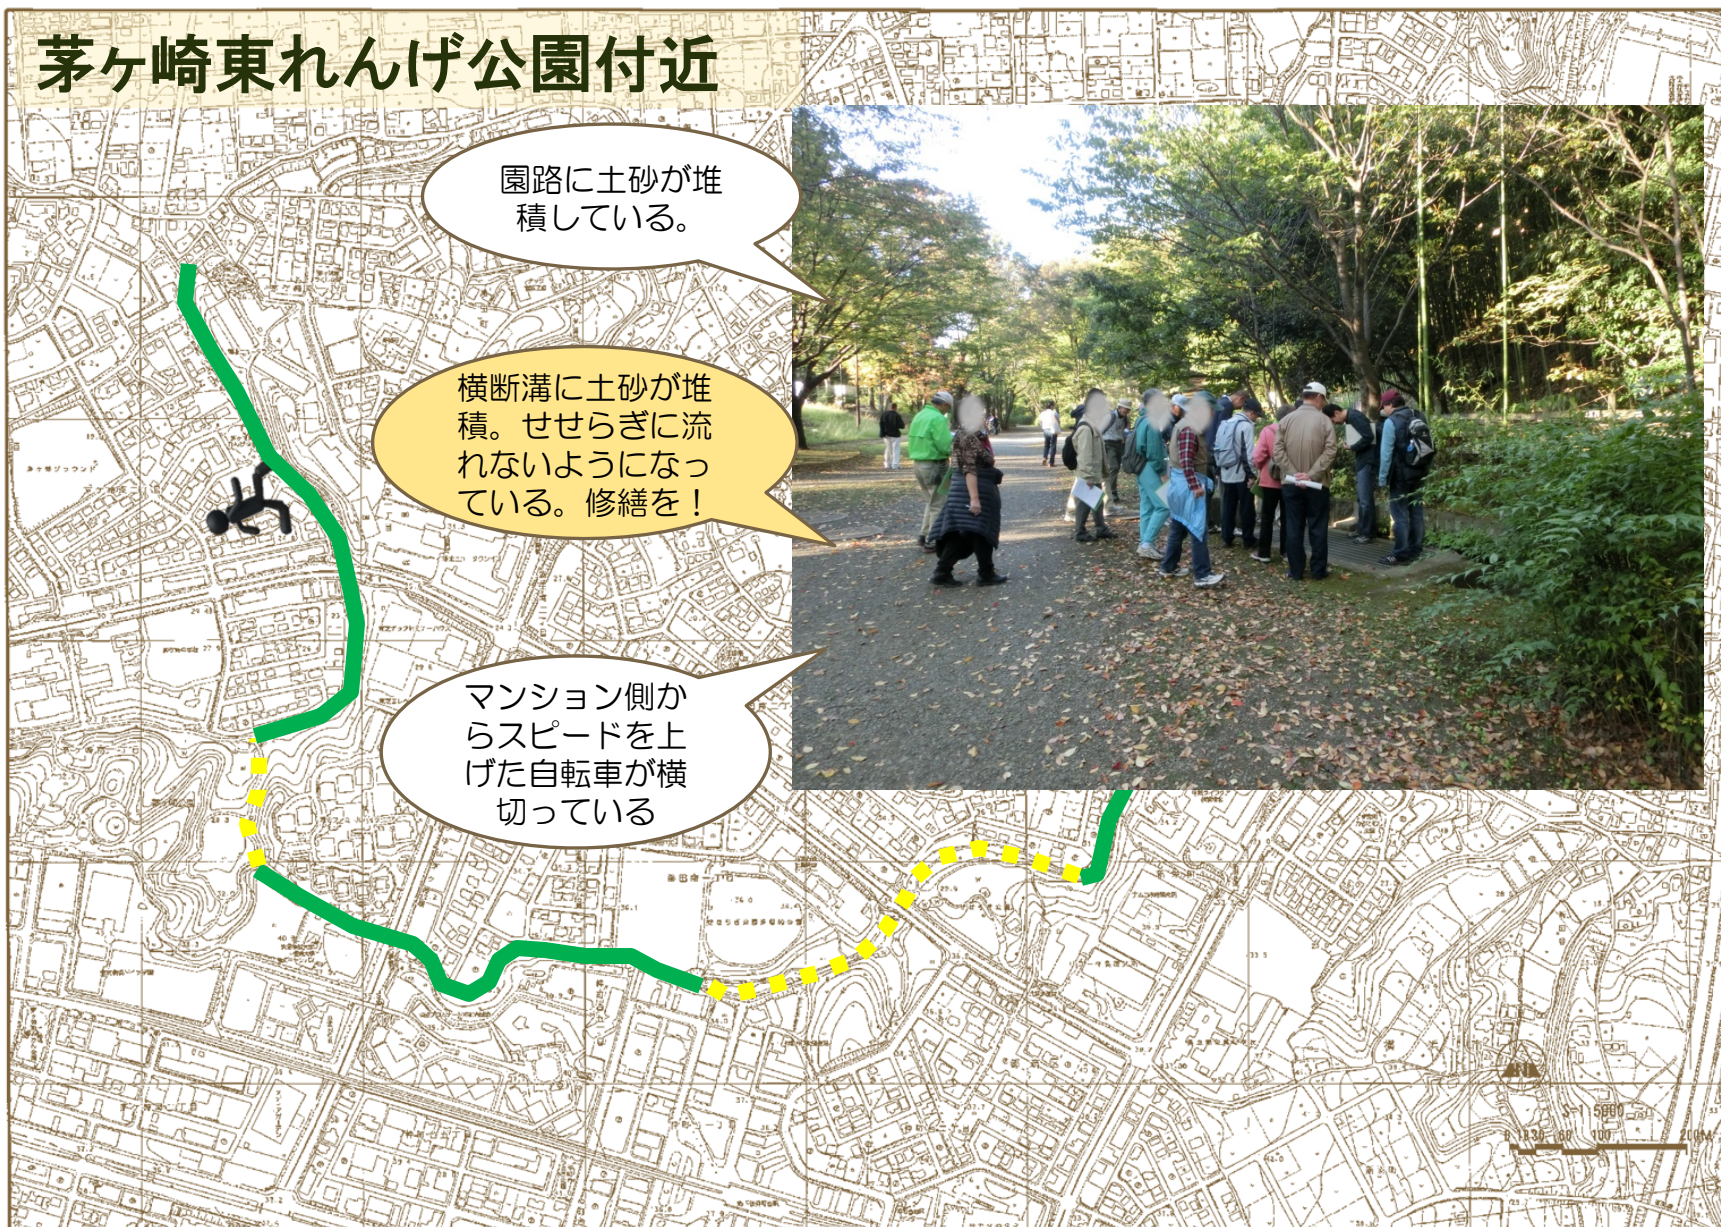
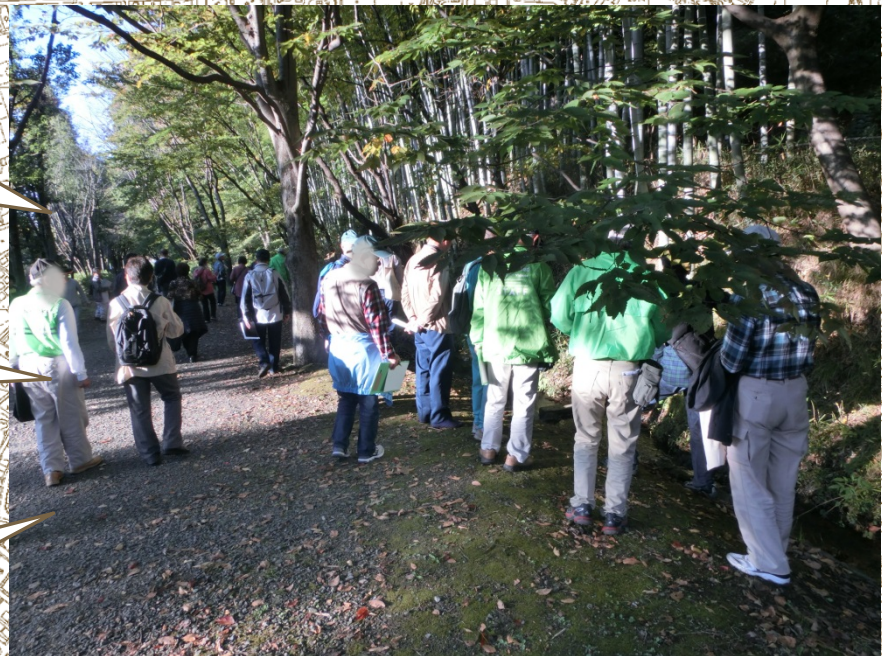
茅ヶ崎東二丁目付近

水流でせせらぎの土が削れている

せせらぎの幅を元に戻してほしい。

壁泉はぜひ直してほしい

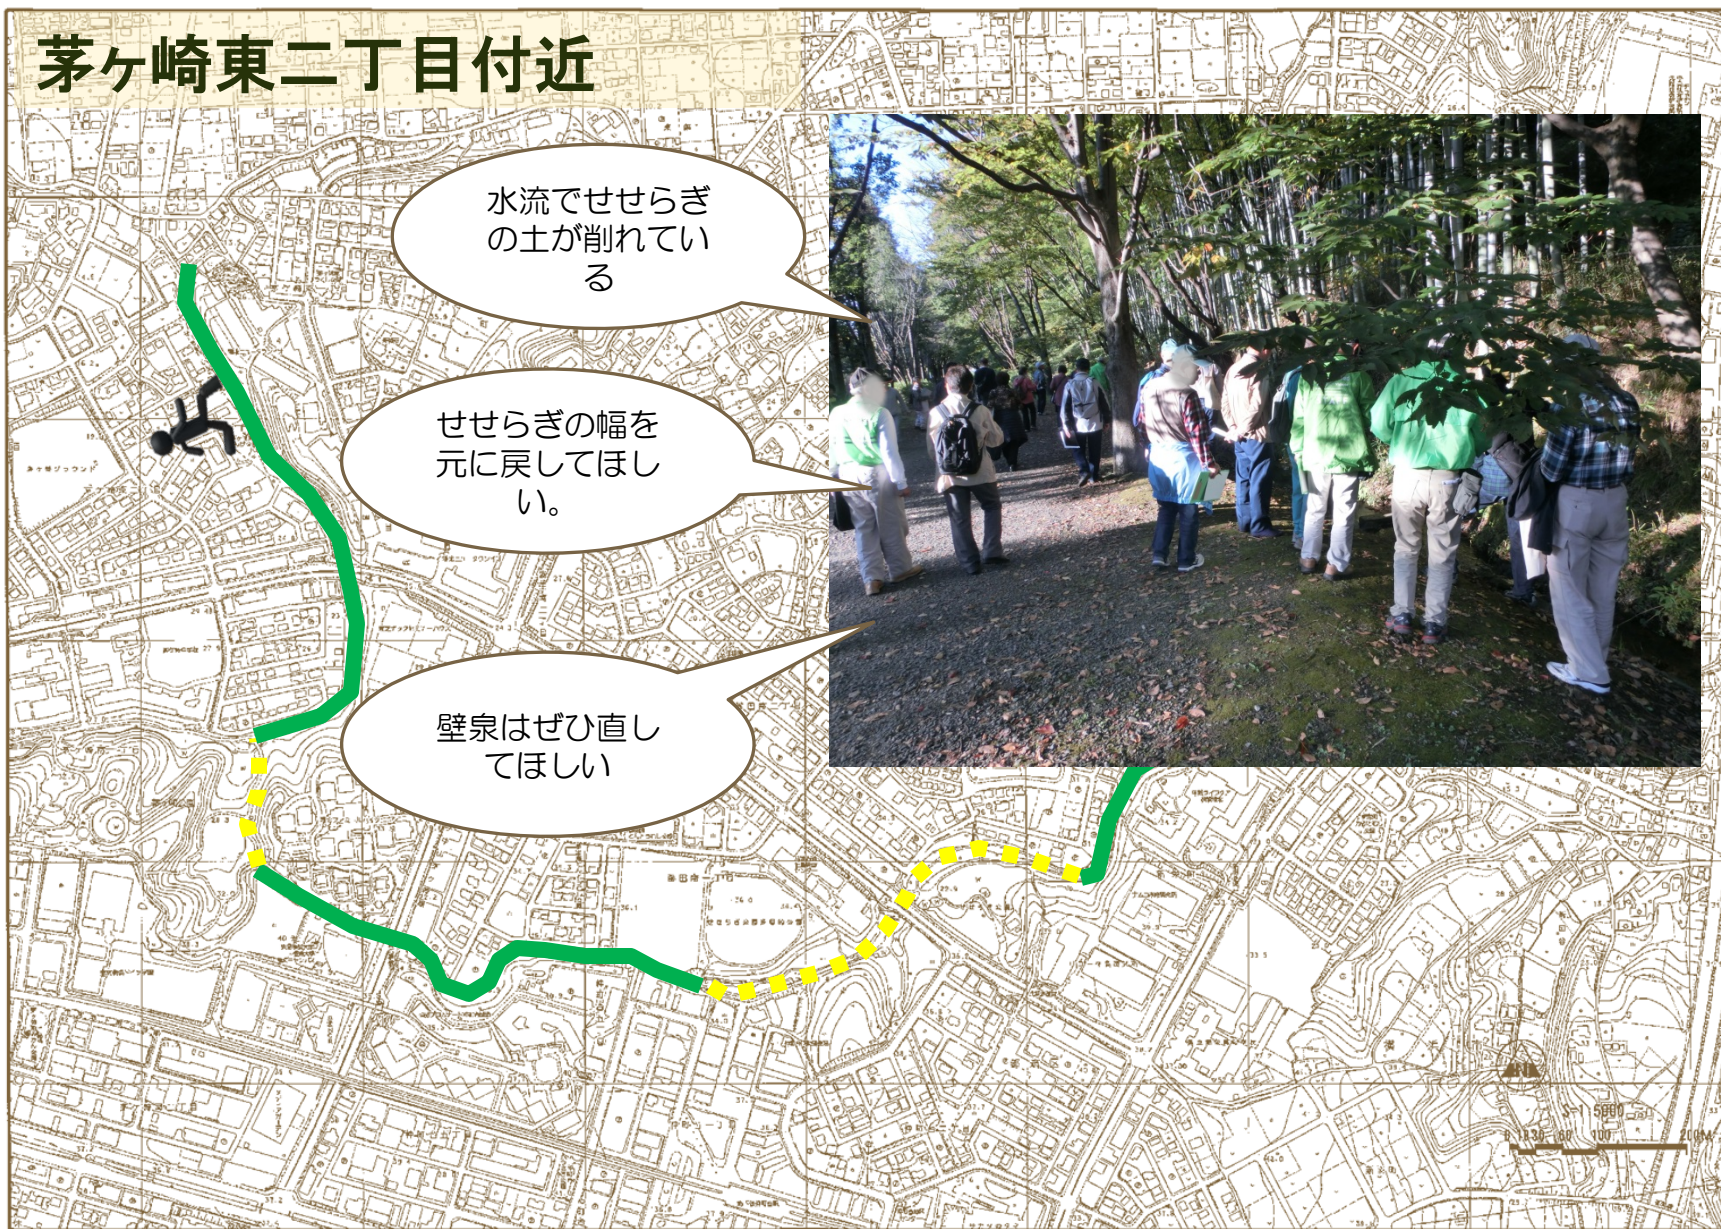
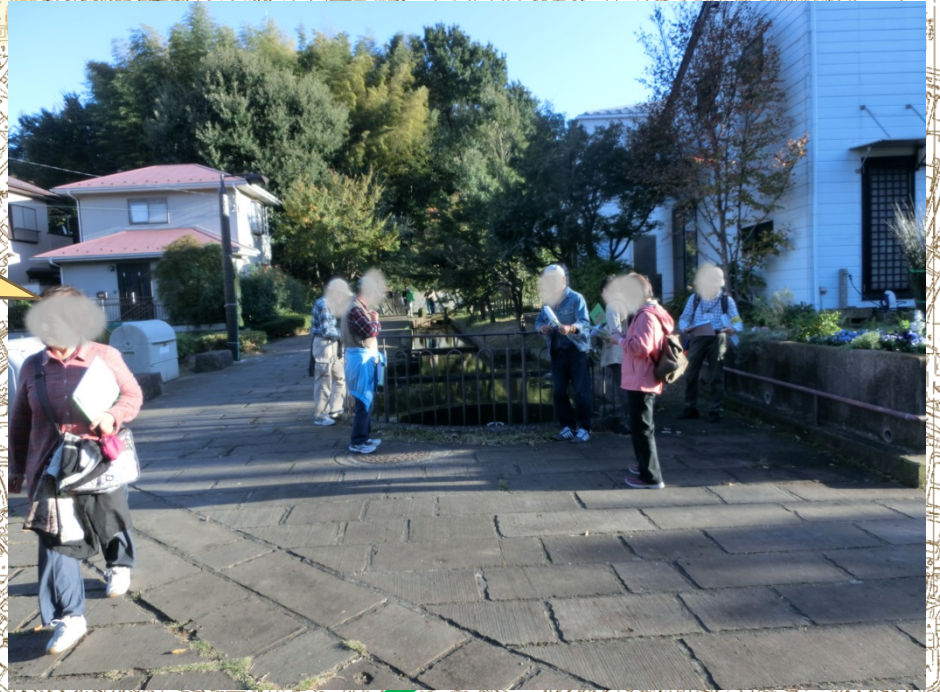
茅ヶ崎東二丁目付近

最終マスを改善してほしい。詰まるとあふれて民家へ流れてしまう。

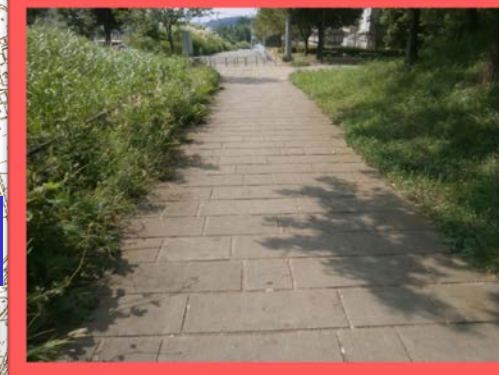
舗装 白河石舗装

目地が空いて、段差になっている。

劣化が少なく状態も良好であるが
ところにより根上り段差がある。

白河石
根上り段差→敷き直し
目地のすき間→目地詰
苔→清掃

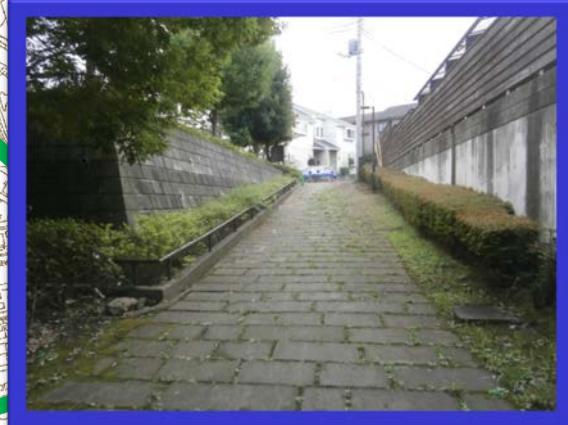
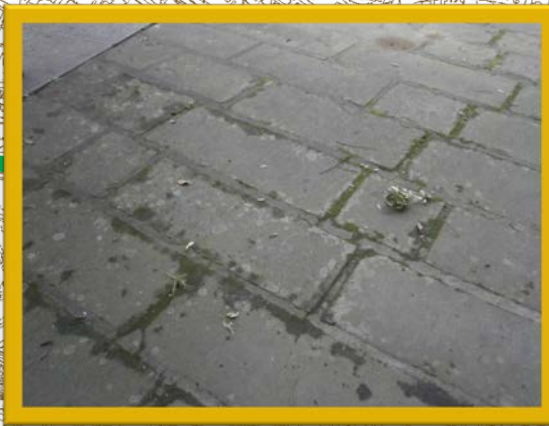
日陰になり苔が生えすべりやすい

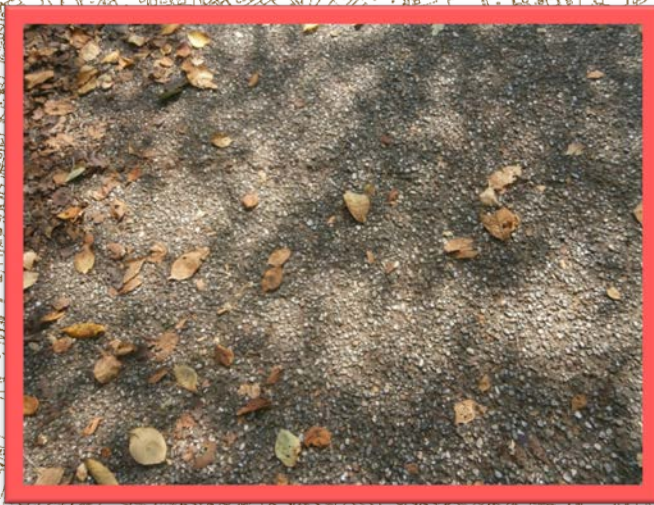
舗装 アスファルト舗装

樹木の根上がりによるひび割れや表面が削れている。

劣化したアスファルト

→新たに透水性アスファルトに更新。

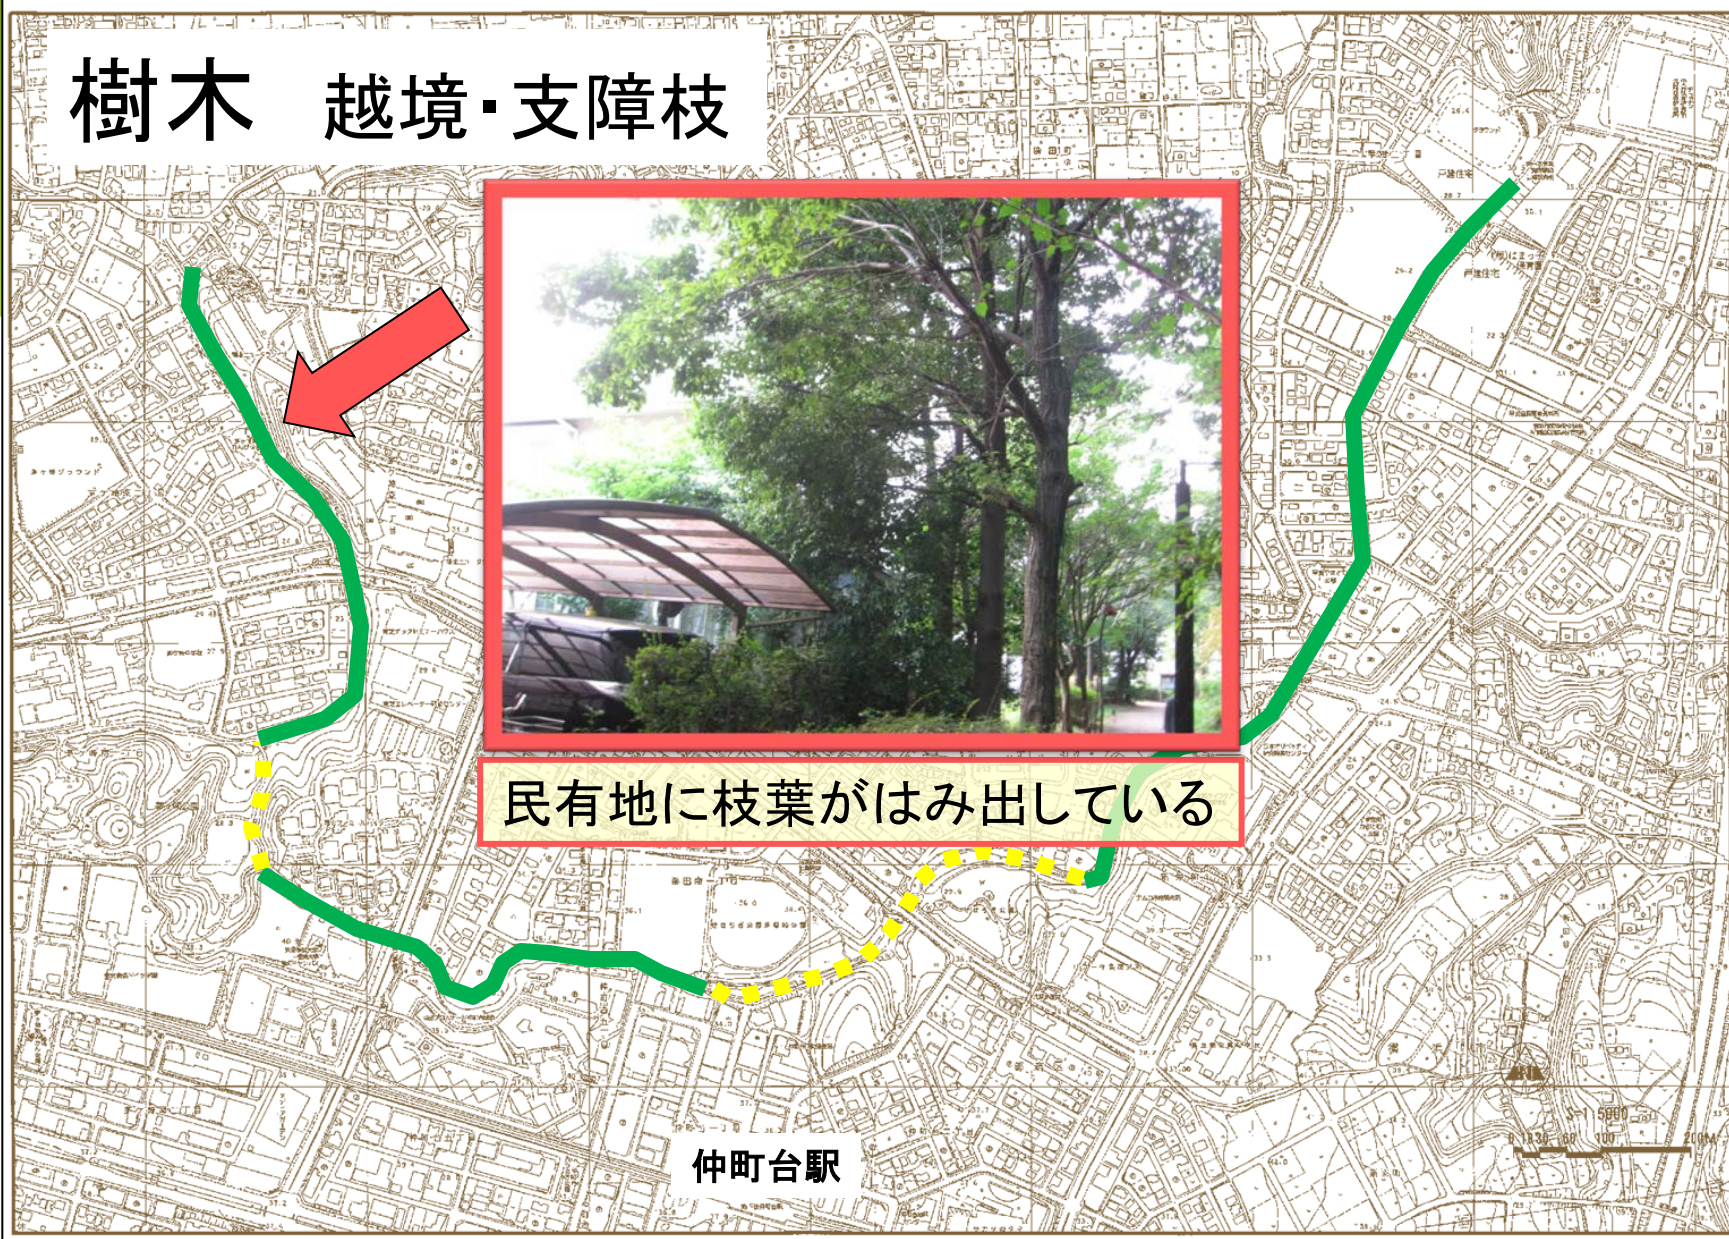
樹木 越境・支障枝

民有地に枝葉がはみ出している

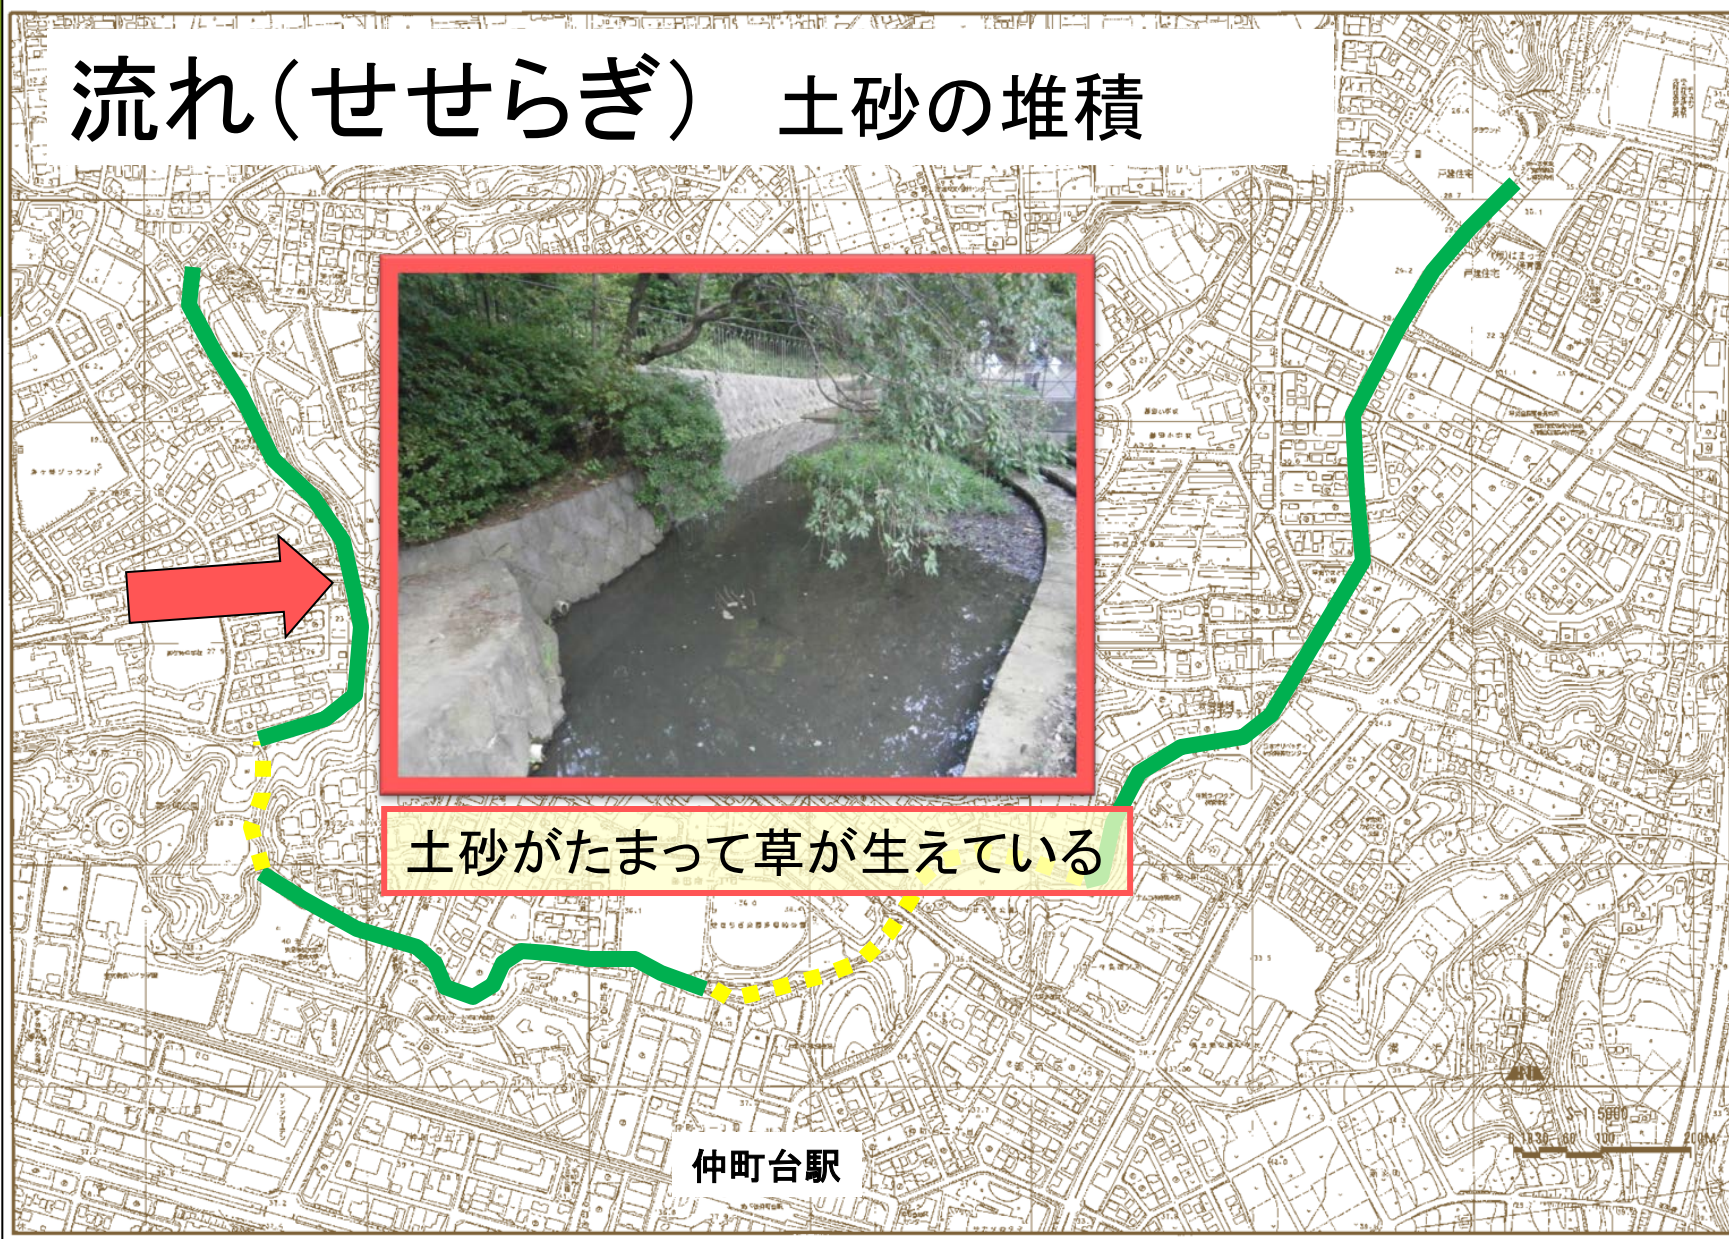
流れ(せせらぎ) 土砂の堆積

土砂がたまって草が生えている

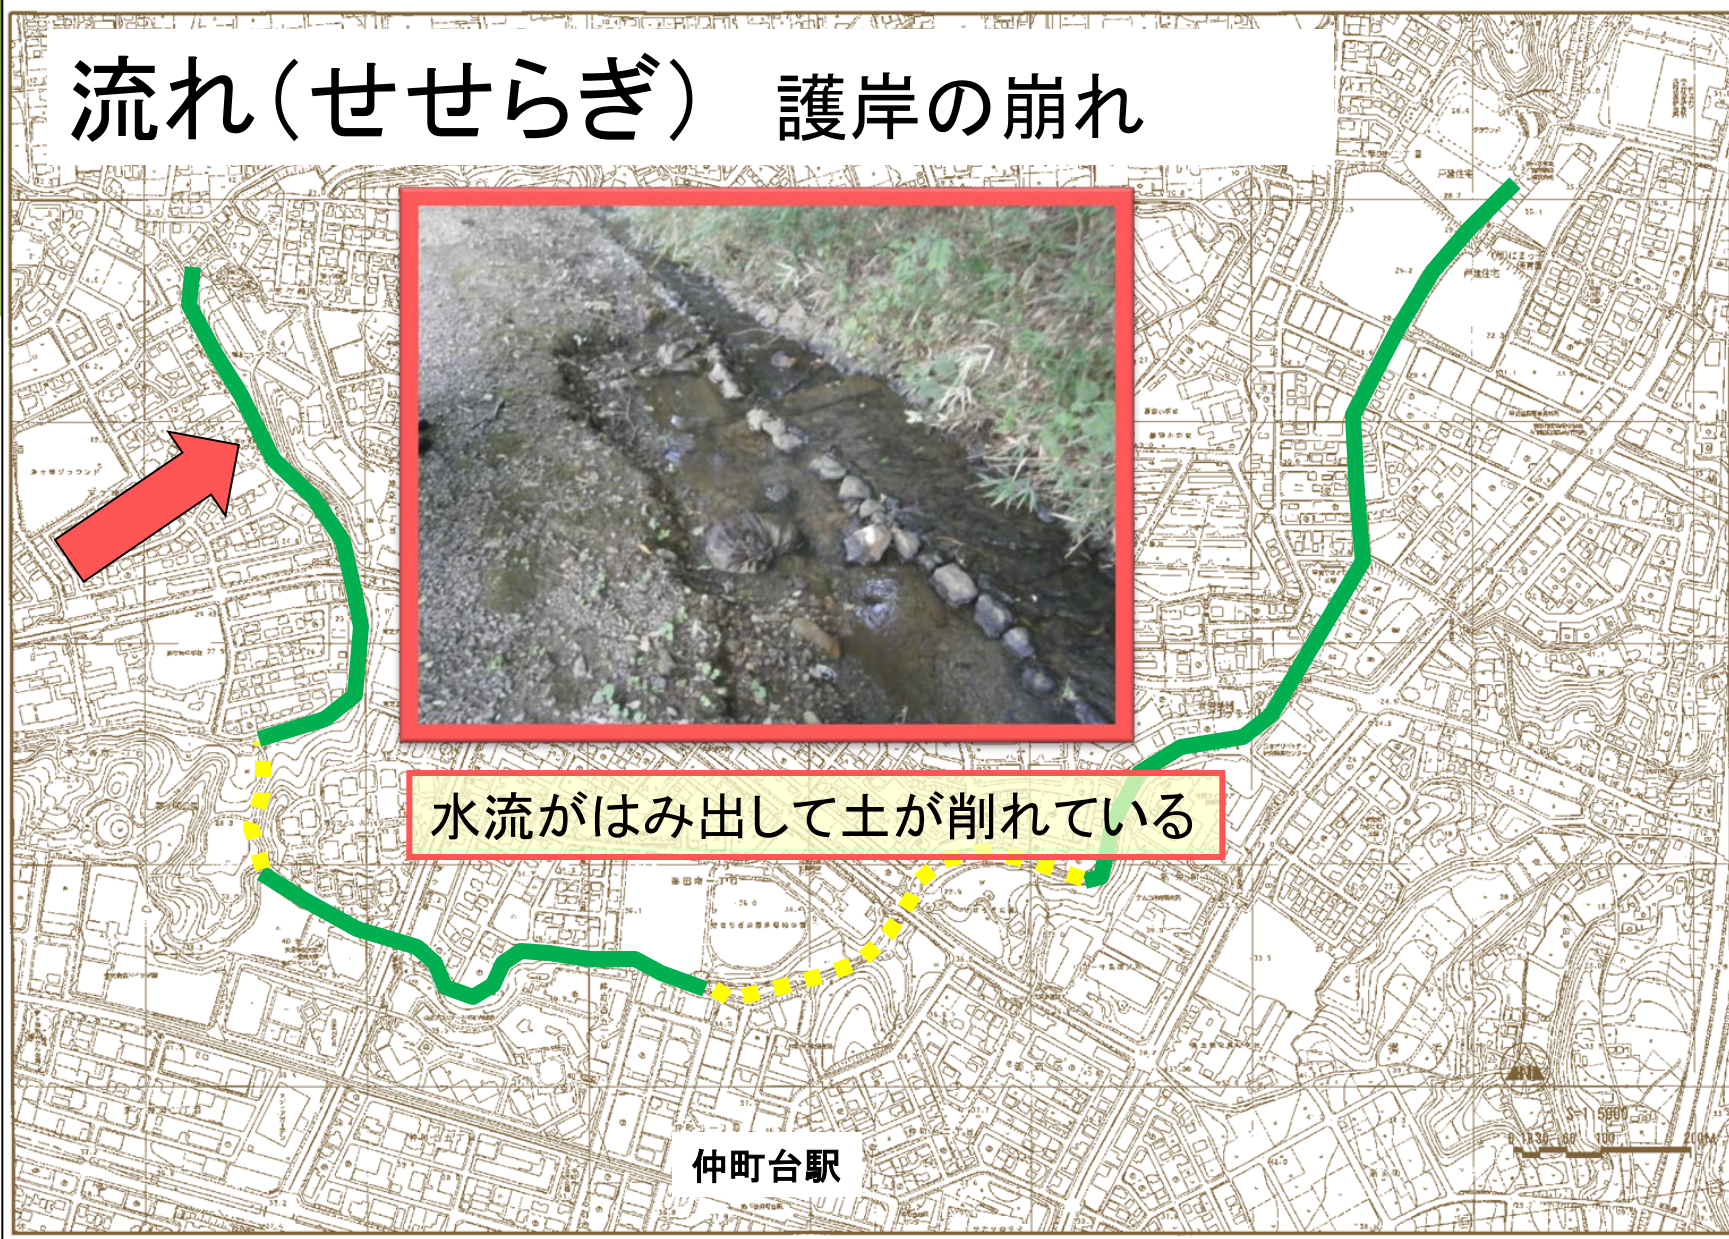
流れ(せせらぎ) 護岸の崩れ

水流がはみ出して土が削れている

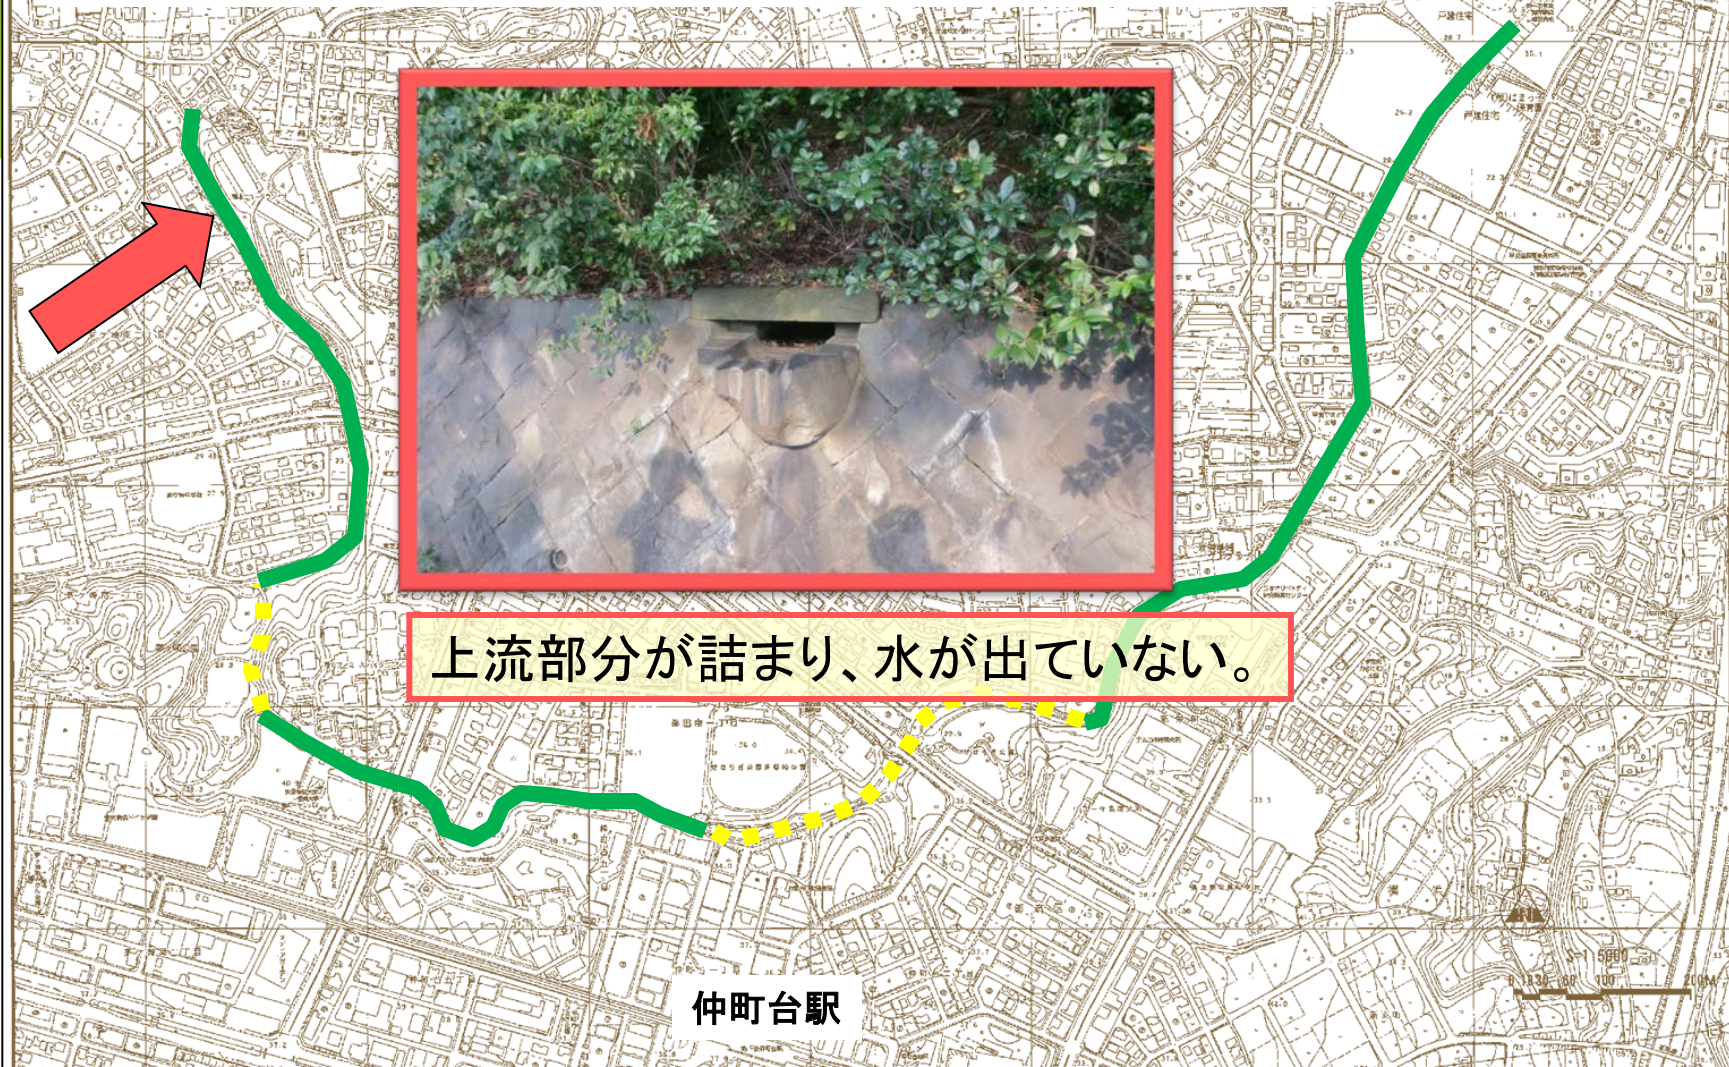
流れ(せせらぎ) 壁泉

上流部分が詰まり、水が出ていない。

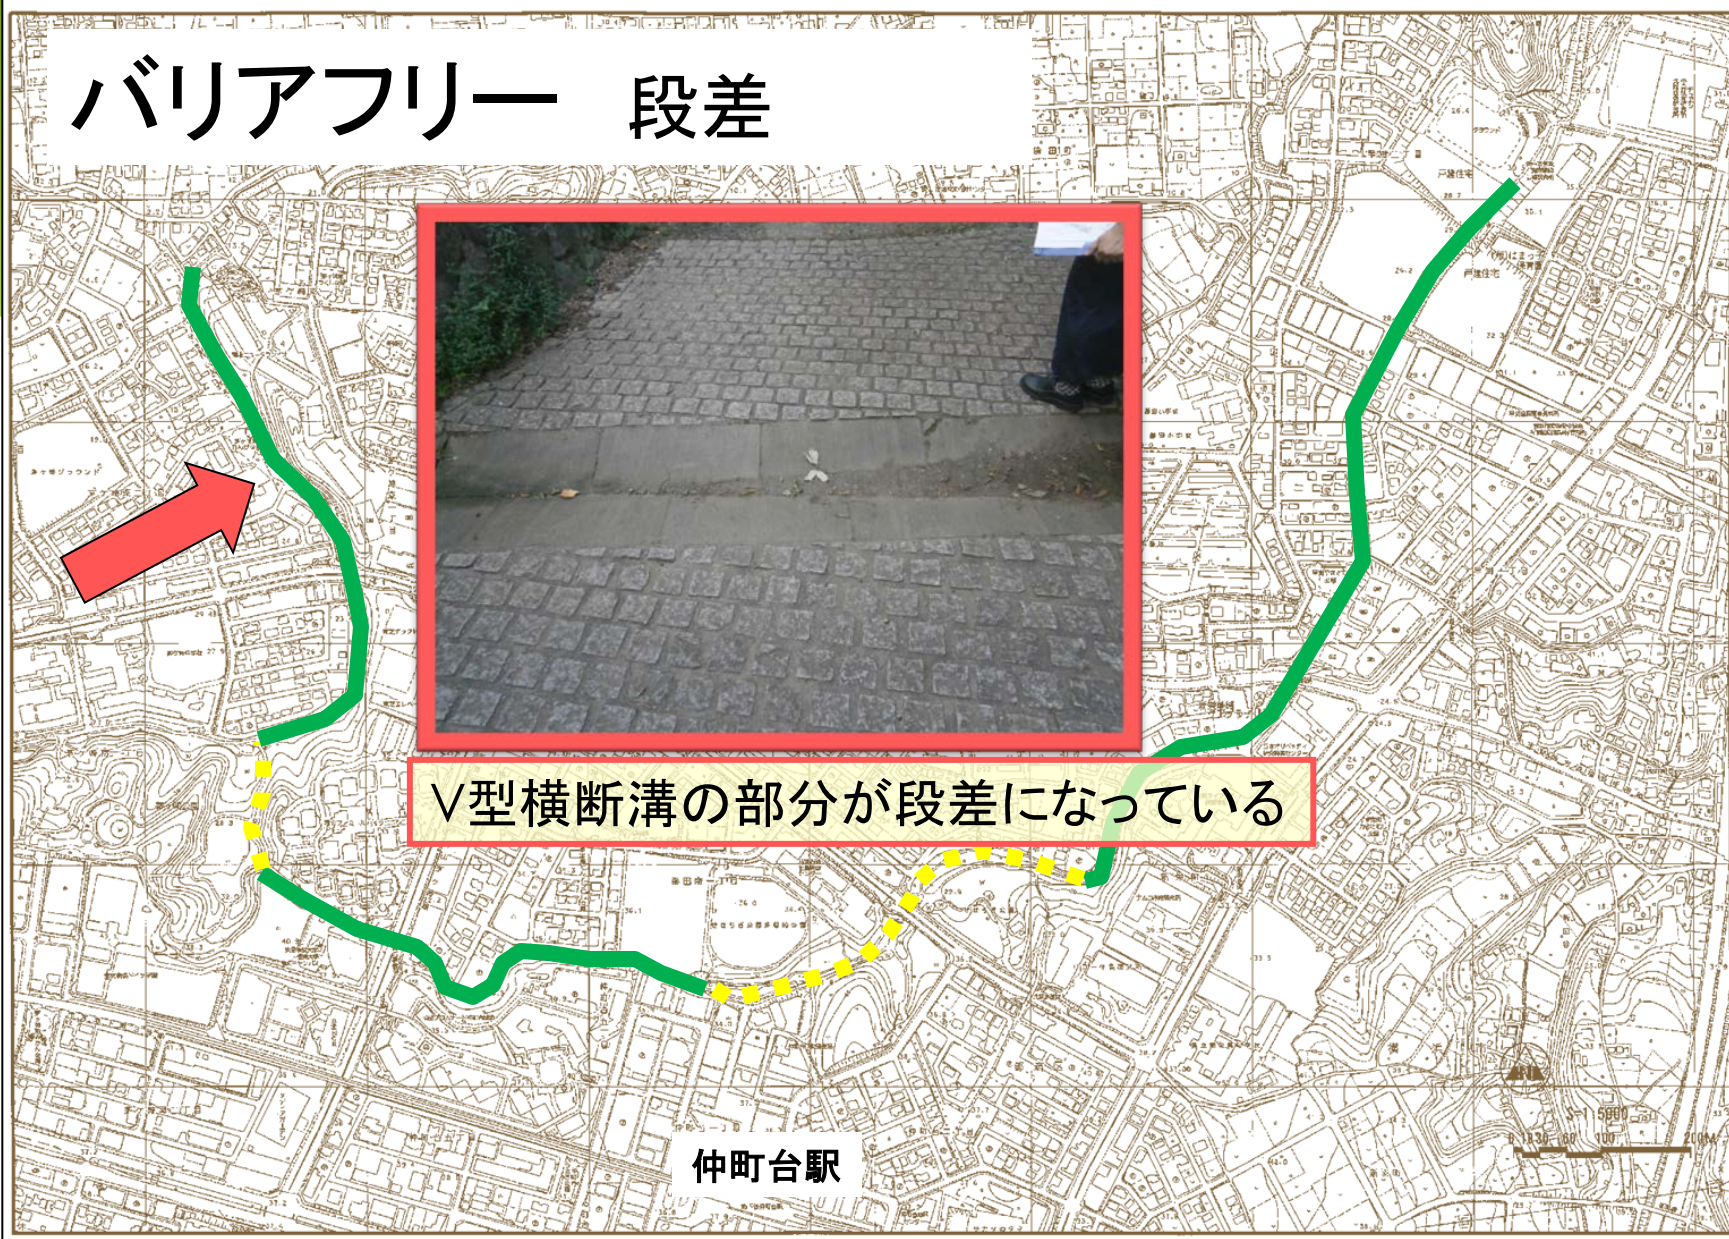
バリアフリー 段差

V型横断溝の部分が段差になっている

横断溝の平坦化

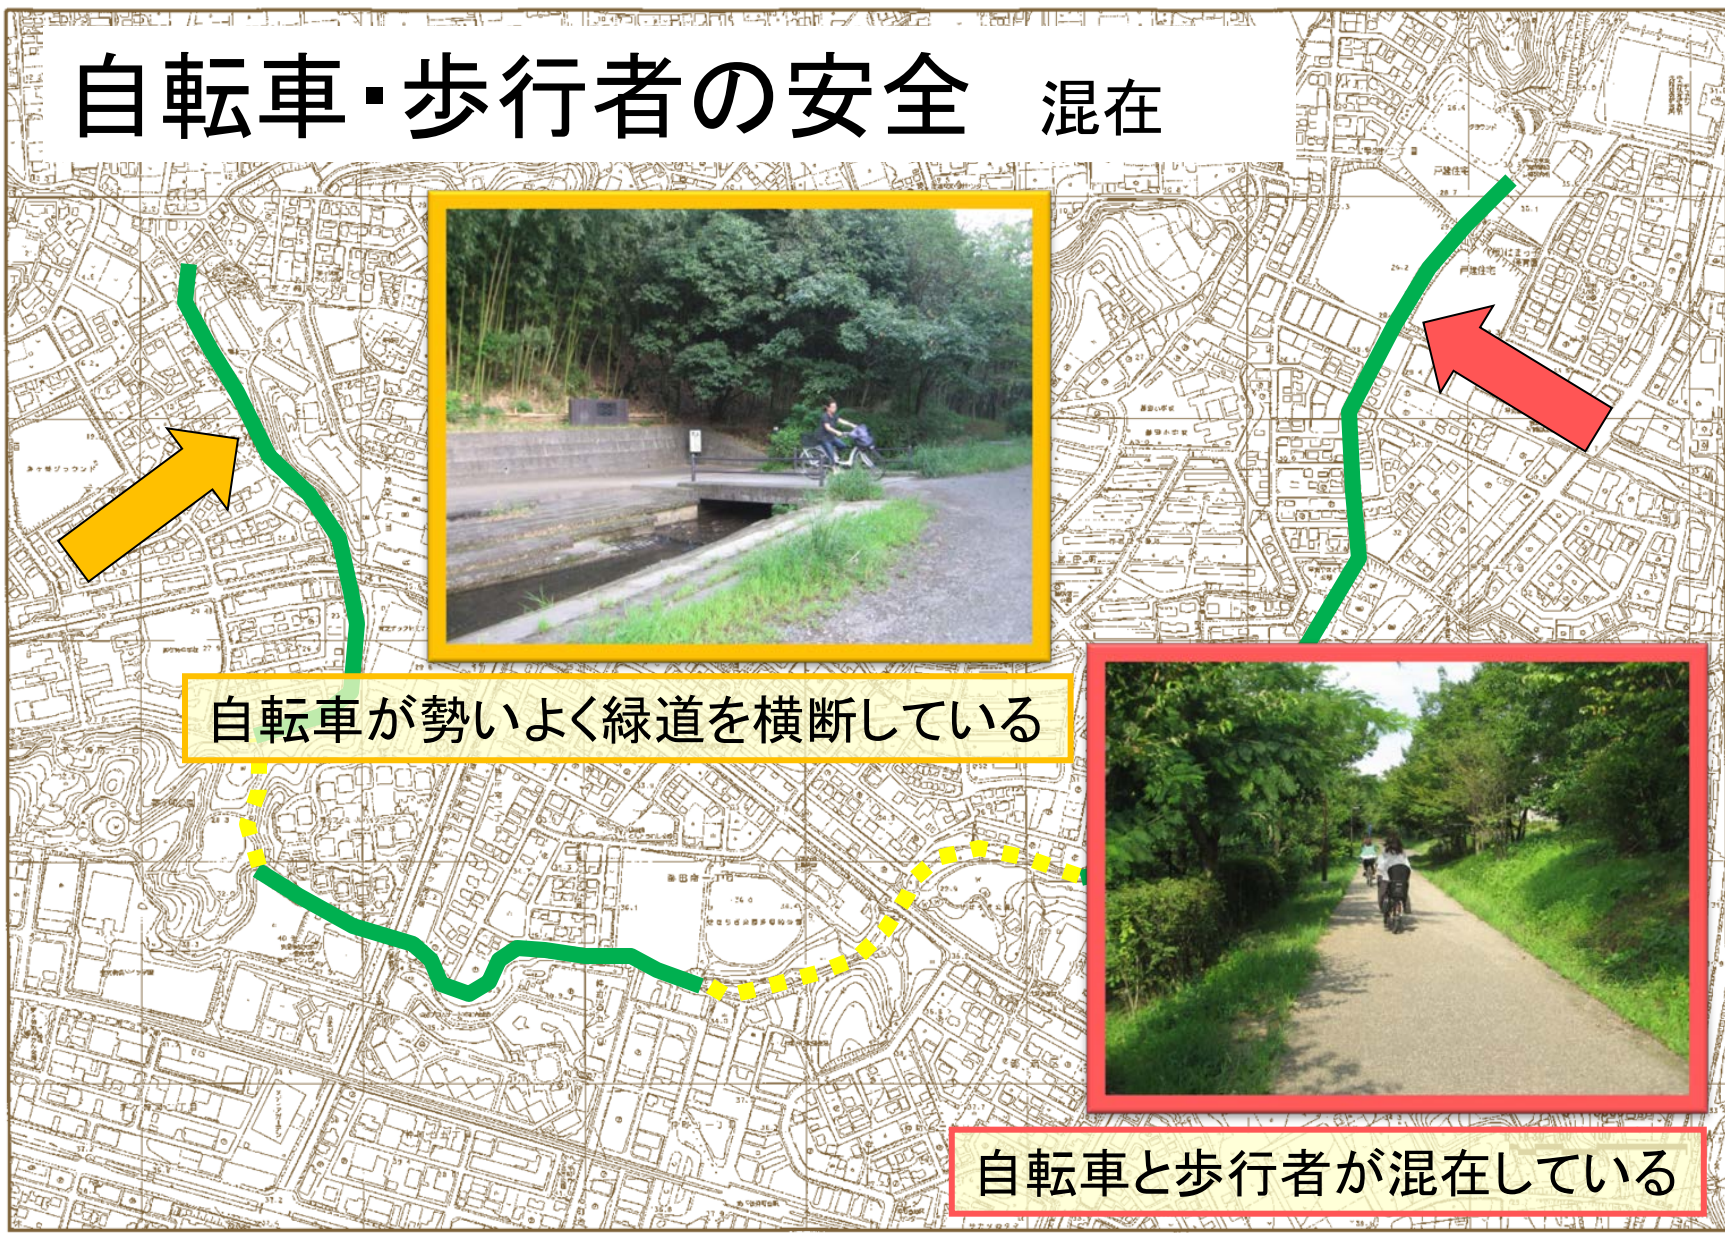
自転車・歩行者の安全 混在

自転車が勢いよく緑道を横断している

自転車と歩行者が混在している
