「せきれいのみち(緑道)」の 再整備に関する意見交換会

平成28年11月
都筑土木事務所

せきれいのみち再整備計画(素案)

せきれいのみち現地視察会

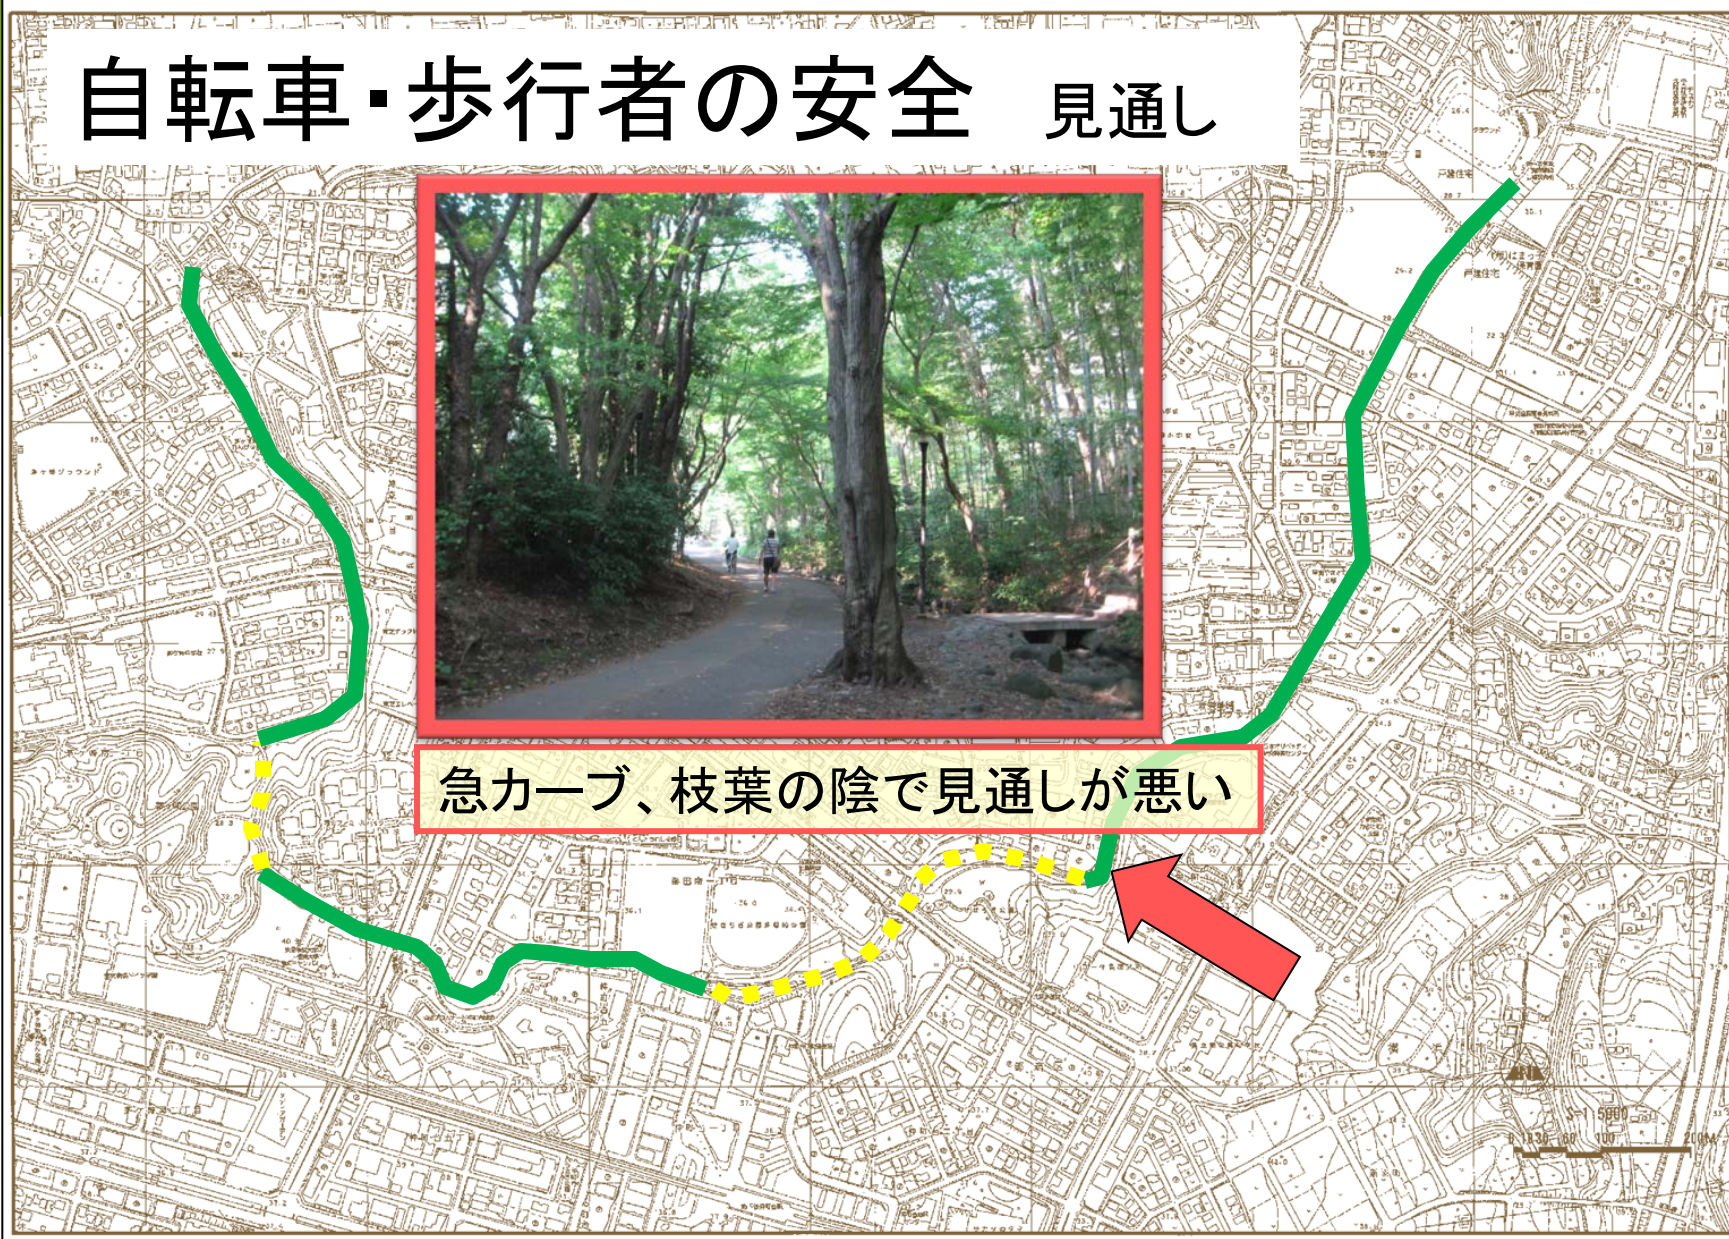
自転車・歩行者の安全 見通し

急カーブ、枝葉の陰で見通しが悪い

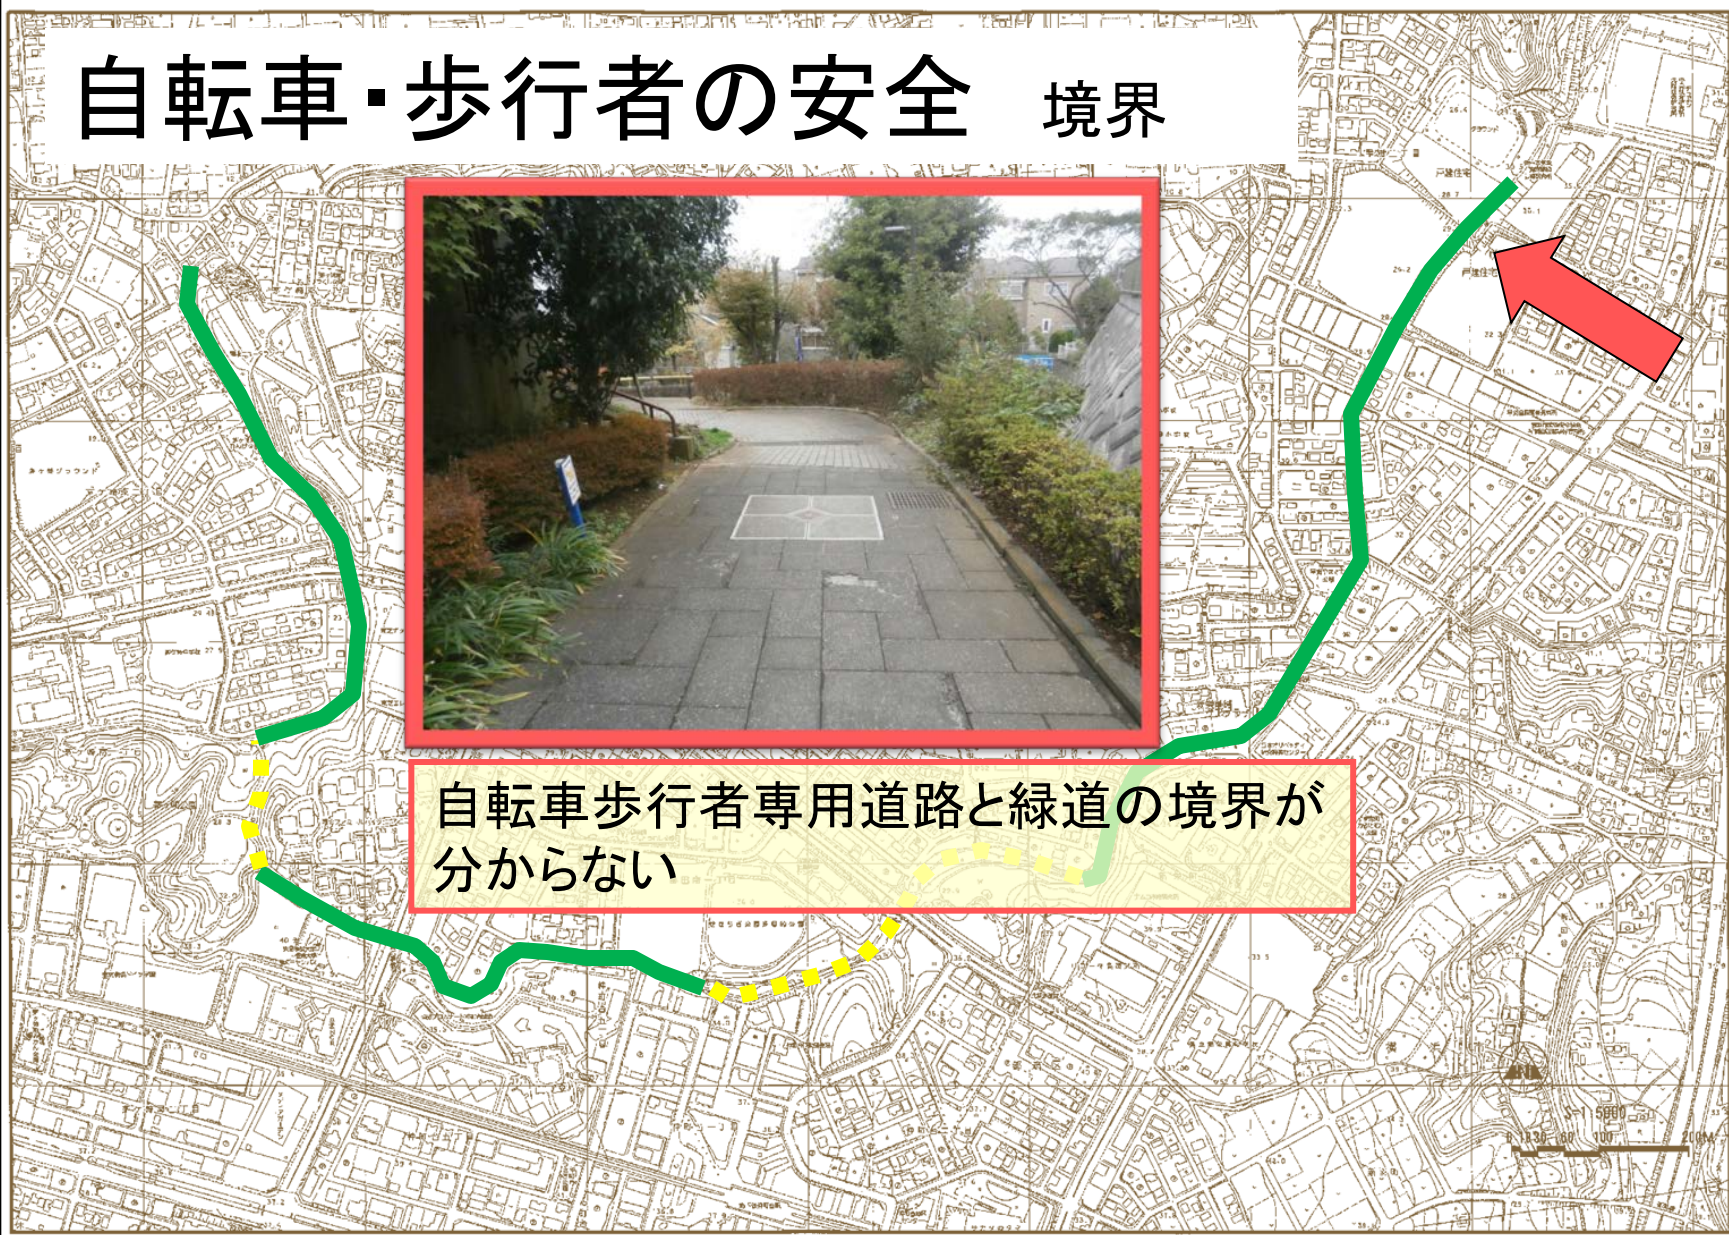
自転車・歩行者の安全 境界

自転車歩行者専用道路と緑道の境界が
分からない
