医政安発 0627 第 1 号  
薬生安発 0627 第 1 号  
令和 4 年 6 月 27 日

#### 医療事故情報収集等事業第 69 回報告書の公表について

## 医療事故情報収集等事業 第 69 回報告書のご案内

## 【2】胸腔ドレーンの大気への開放 (医療安全情報No.133)

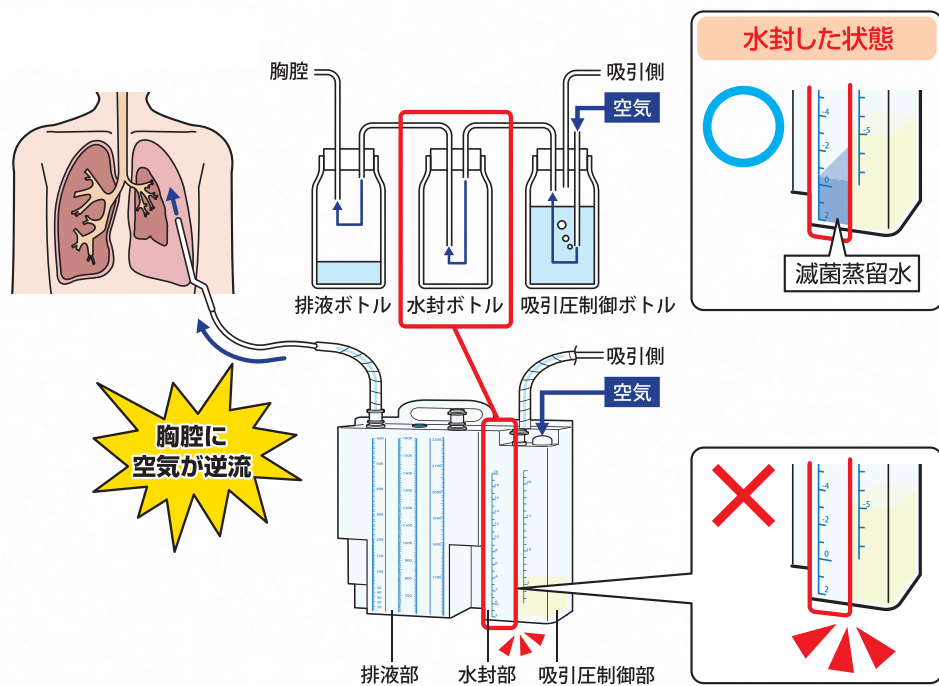
〈医療安全情報No.133「胸腔ドレーンの大気への開放」のイラスト〉

胸腔ドレーンバッグの水封部に滅菌蒸留水を入れないまま接続すると、陰圧の胸腔に空気が逆流し換気が妨げられます。

看護師Aは、胸腔ドレーンバッグの水封部に滅菌蒸留水を入れることを知らなかった。医師と胸腔ドレーンバッグを交換する際、看護師Aはバッグをベッドサイドで開封しそのままの状態に医師に手渡した。医師はドレーンをバッグに接続した。その後、看護師Bがバッグの水封部に滅菌蒸留水が入っていないことに気付いた。患者は頻呼吸でSpO<sub>2</sub>は87%であり、呼吸苦を訴えた。

医師は胸腔ドレーンを挿入し、水封(ウォーターシール)で管理する指示をした。看護師は、滅菌蒸留水を胸腔ドレーンバッグの水封部ではなく吸引制御部に入れ、ドレーンをバッグに接続した。すぐに他の看護師が誤りに気付いた。

- 胸腔ドレーンバッグ準備の手順を作成する。
- 適切な胸腔ドレーンバッグの使用について教育する。
