医政安発 1226 第 1 号
薬生安発 1226 第 1 号
令和元年 12 月 26 日

医療事故情報収集等事業第 59 回報告書の公表について

【1】電気メスによる薬剤の引火（医療安全情報No.34、第2報No.107）

【2】誤った患者への輸血 (医療安全情報No.11、第2報No.110)

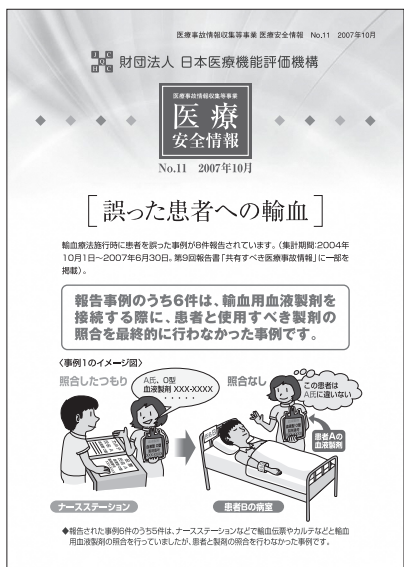
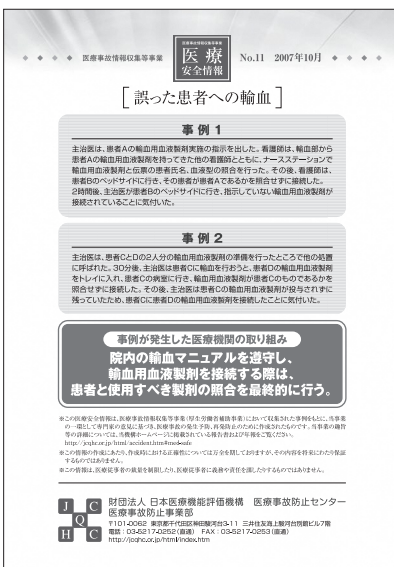
図表Ⅲ-3-14 医療安全情報No.11「誤った患者への輸血」

輸血療法施行時に患者を誤った事例が9件報告されています。(集計期間:2004年10月1日～2007年6月30日、第9回報告書「共有すべき医療事故情報」に一部を掲載)

報告事例のうち6件は、輸血用血液製剤を接続する際に、患者と使用すべき製剤の照合を最終的に行わなかった事例です。

◆報告された事例のうち5件は、ナースステーションなどで輸血伝票やカルテなどと輸血用血液製剤の照合を行っていましたが、患者と製剤の照合を行わなかった事例です。

事例1
主治医は、患者Aの輸血用血液製剤の指示を出した。看護婦は、輸血部から患者Aの輸血用血液製剤を持ってきた他の看護婦とともに、ナースステーションで輸血用血液製剤と伝票の患者氏名、血液型の照合を行った。その後、看護婦は、看護部のヘッドサインに行き、その際の看護婦Aと認めるかを確認せずに接続した。2時間後、主治医が患者Bのヘッドサインに行き、指示していない輸血用血液製剤が接続されていることに気付いた。

事例2
主治医は、患者CとDの2人分の輸血用血液製剤の準備を行ったところ他の看護婦に呼ばれた。30分後、主治医は患者Cに輸血を行おうと、患者Dの輸血用血液製剤をトレイに入れ、患者Cの病室に行き、輸血用血液製剤の患者Cのものであることを照合せずに接続した。その後、主治医が患者Bの輸血用血液製剤が接続され、気づいてから、患者Cに患者Dの輸血用血液製剤を接続したことに気付いた。

事例が発生した医療機関の取り組み
院内の輸血マニュアルを遵守し、輸血用血液製剤を接続する際は、患者と使用すべき製剤の照合を最終的に行う。
