2 鶴見区 市場上町10付近（JR貨物線下 並木踏切脇）

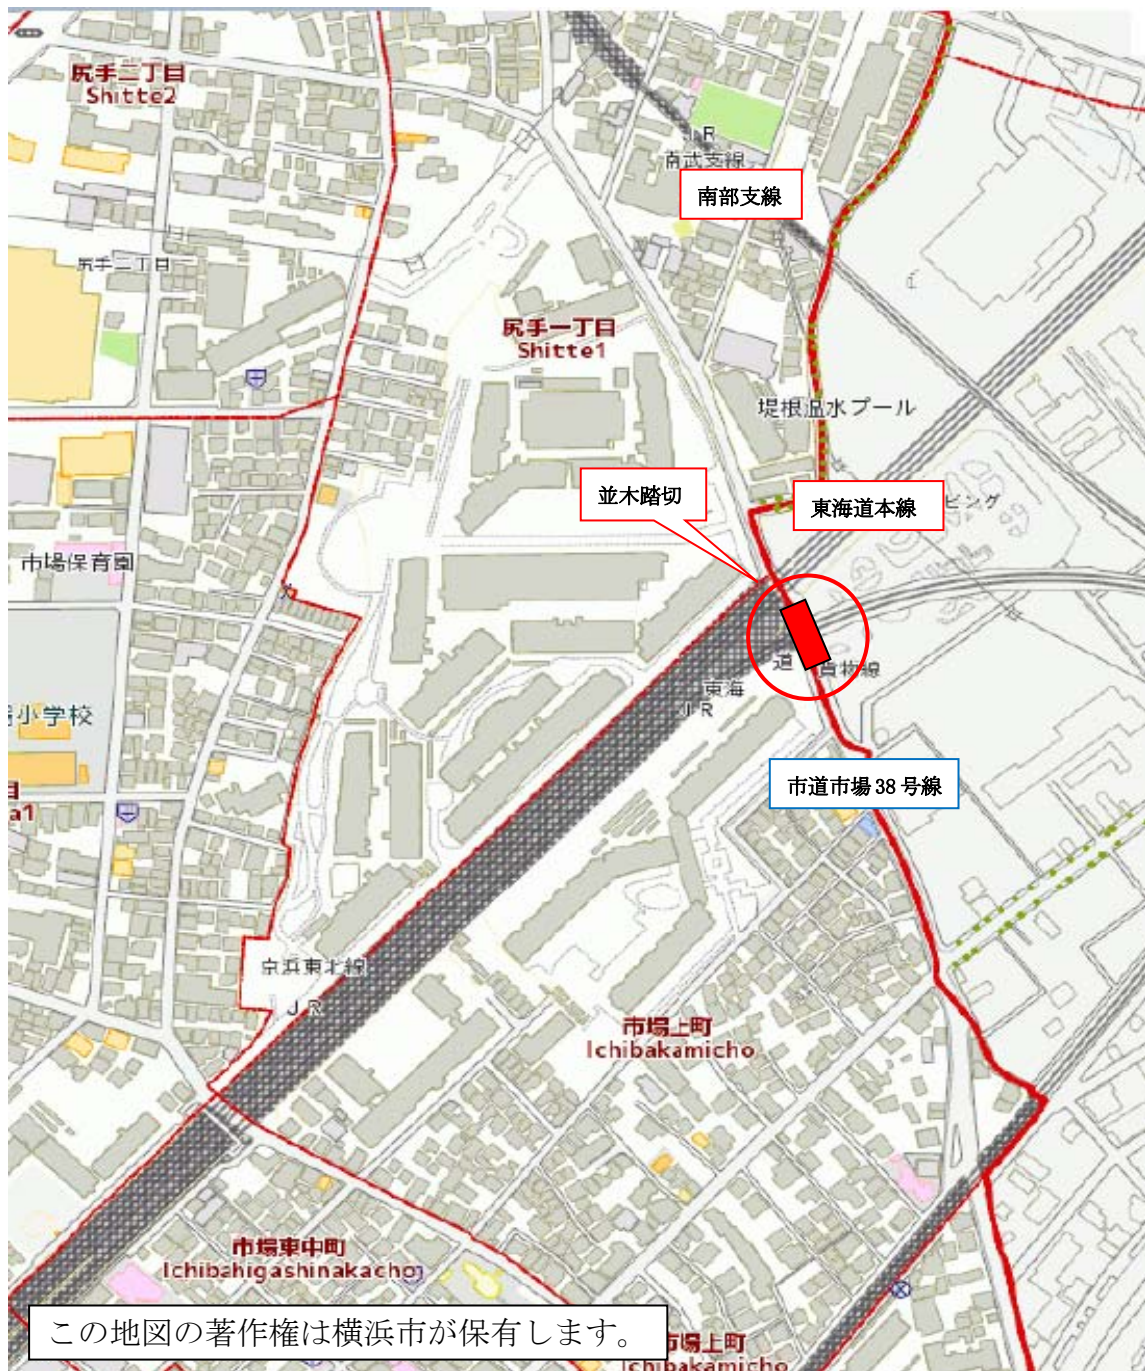
想定被害	車両損傷（運行不能）
原因	道路縦断線形による
警告板等	あり（警告板 南側のみ）
事前対策	流入樹の清掃
発生時対応	「通行止め」看板表示・バリケード設置
排水方式	自然流下
管轄	鶴見土木事務所
