# せきれいのみち再整備計画（素案）

平成28年11月

都筑土木事務所

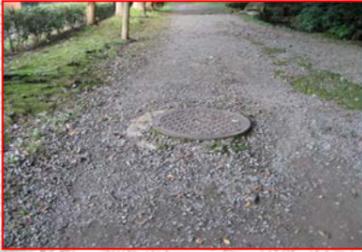
**土舗装**  
マンホールが出っ張っている。

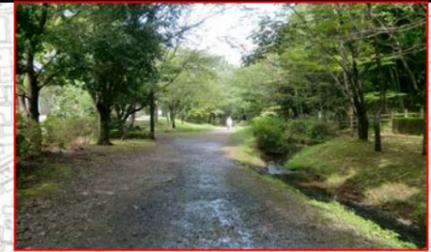
**土舗装**  
水たまりができています。

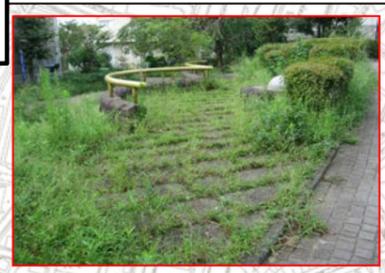
**白河石舗装 (目地埋めなし)**  
目地が段差になっている。

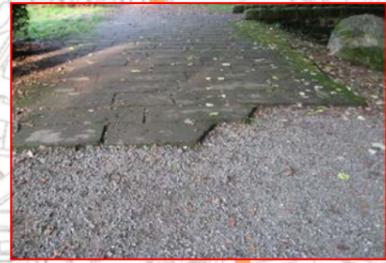
**土舗装+白河石**  
境目に段差ができています。

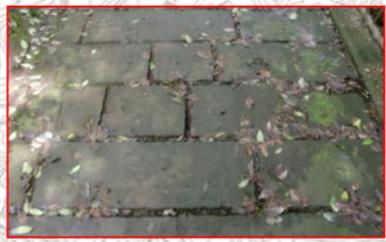
**白河石舗装 (目地埋めなし)**  
目地が段差になっている。

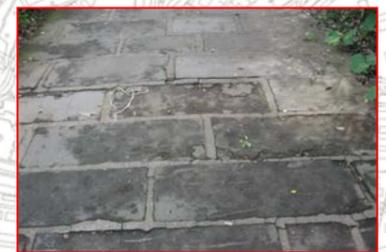
**白河石舗装**  
石の段差や、目地がひび割れがある。

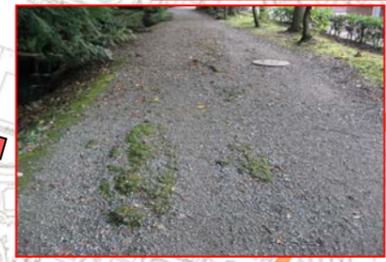
**土舗装**  
コンクリート塊が突出している。

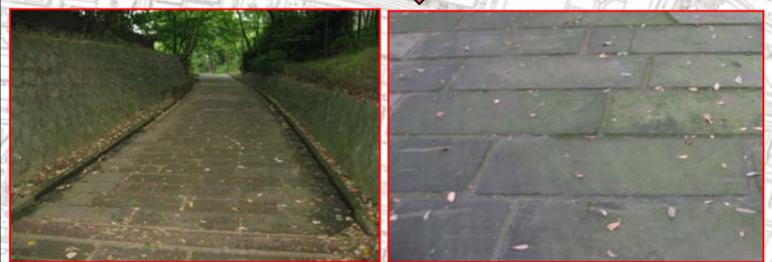
**白河石舗装 (目地埋めあり)**  
日陰で湿度があるため苔が生えてすべりやすい。

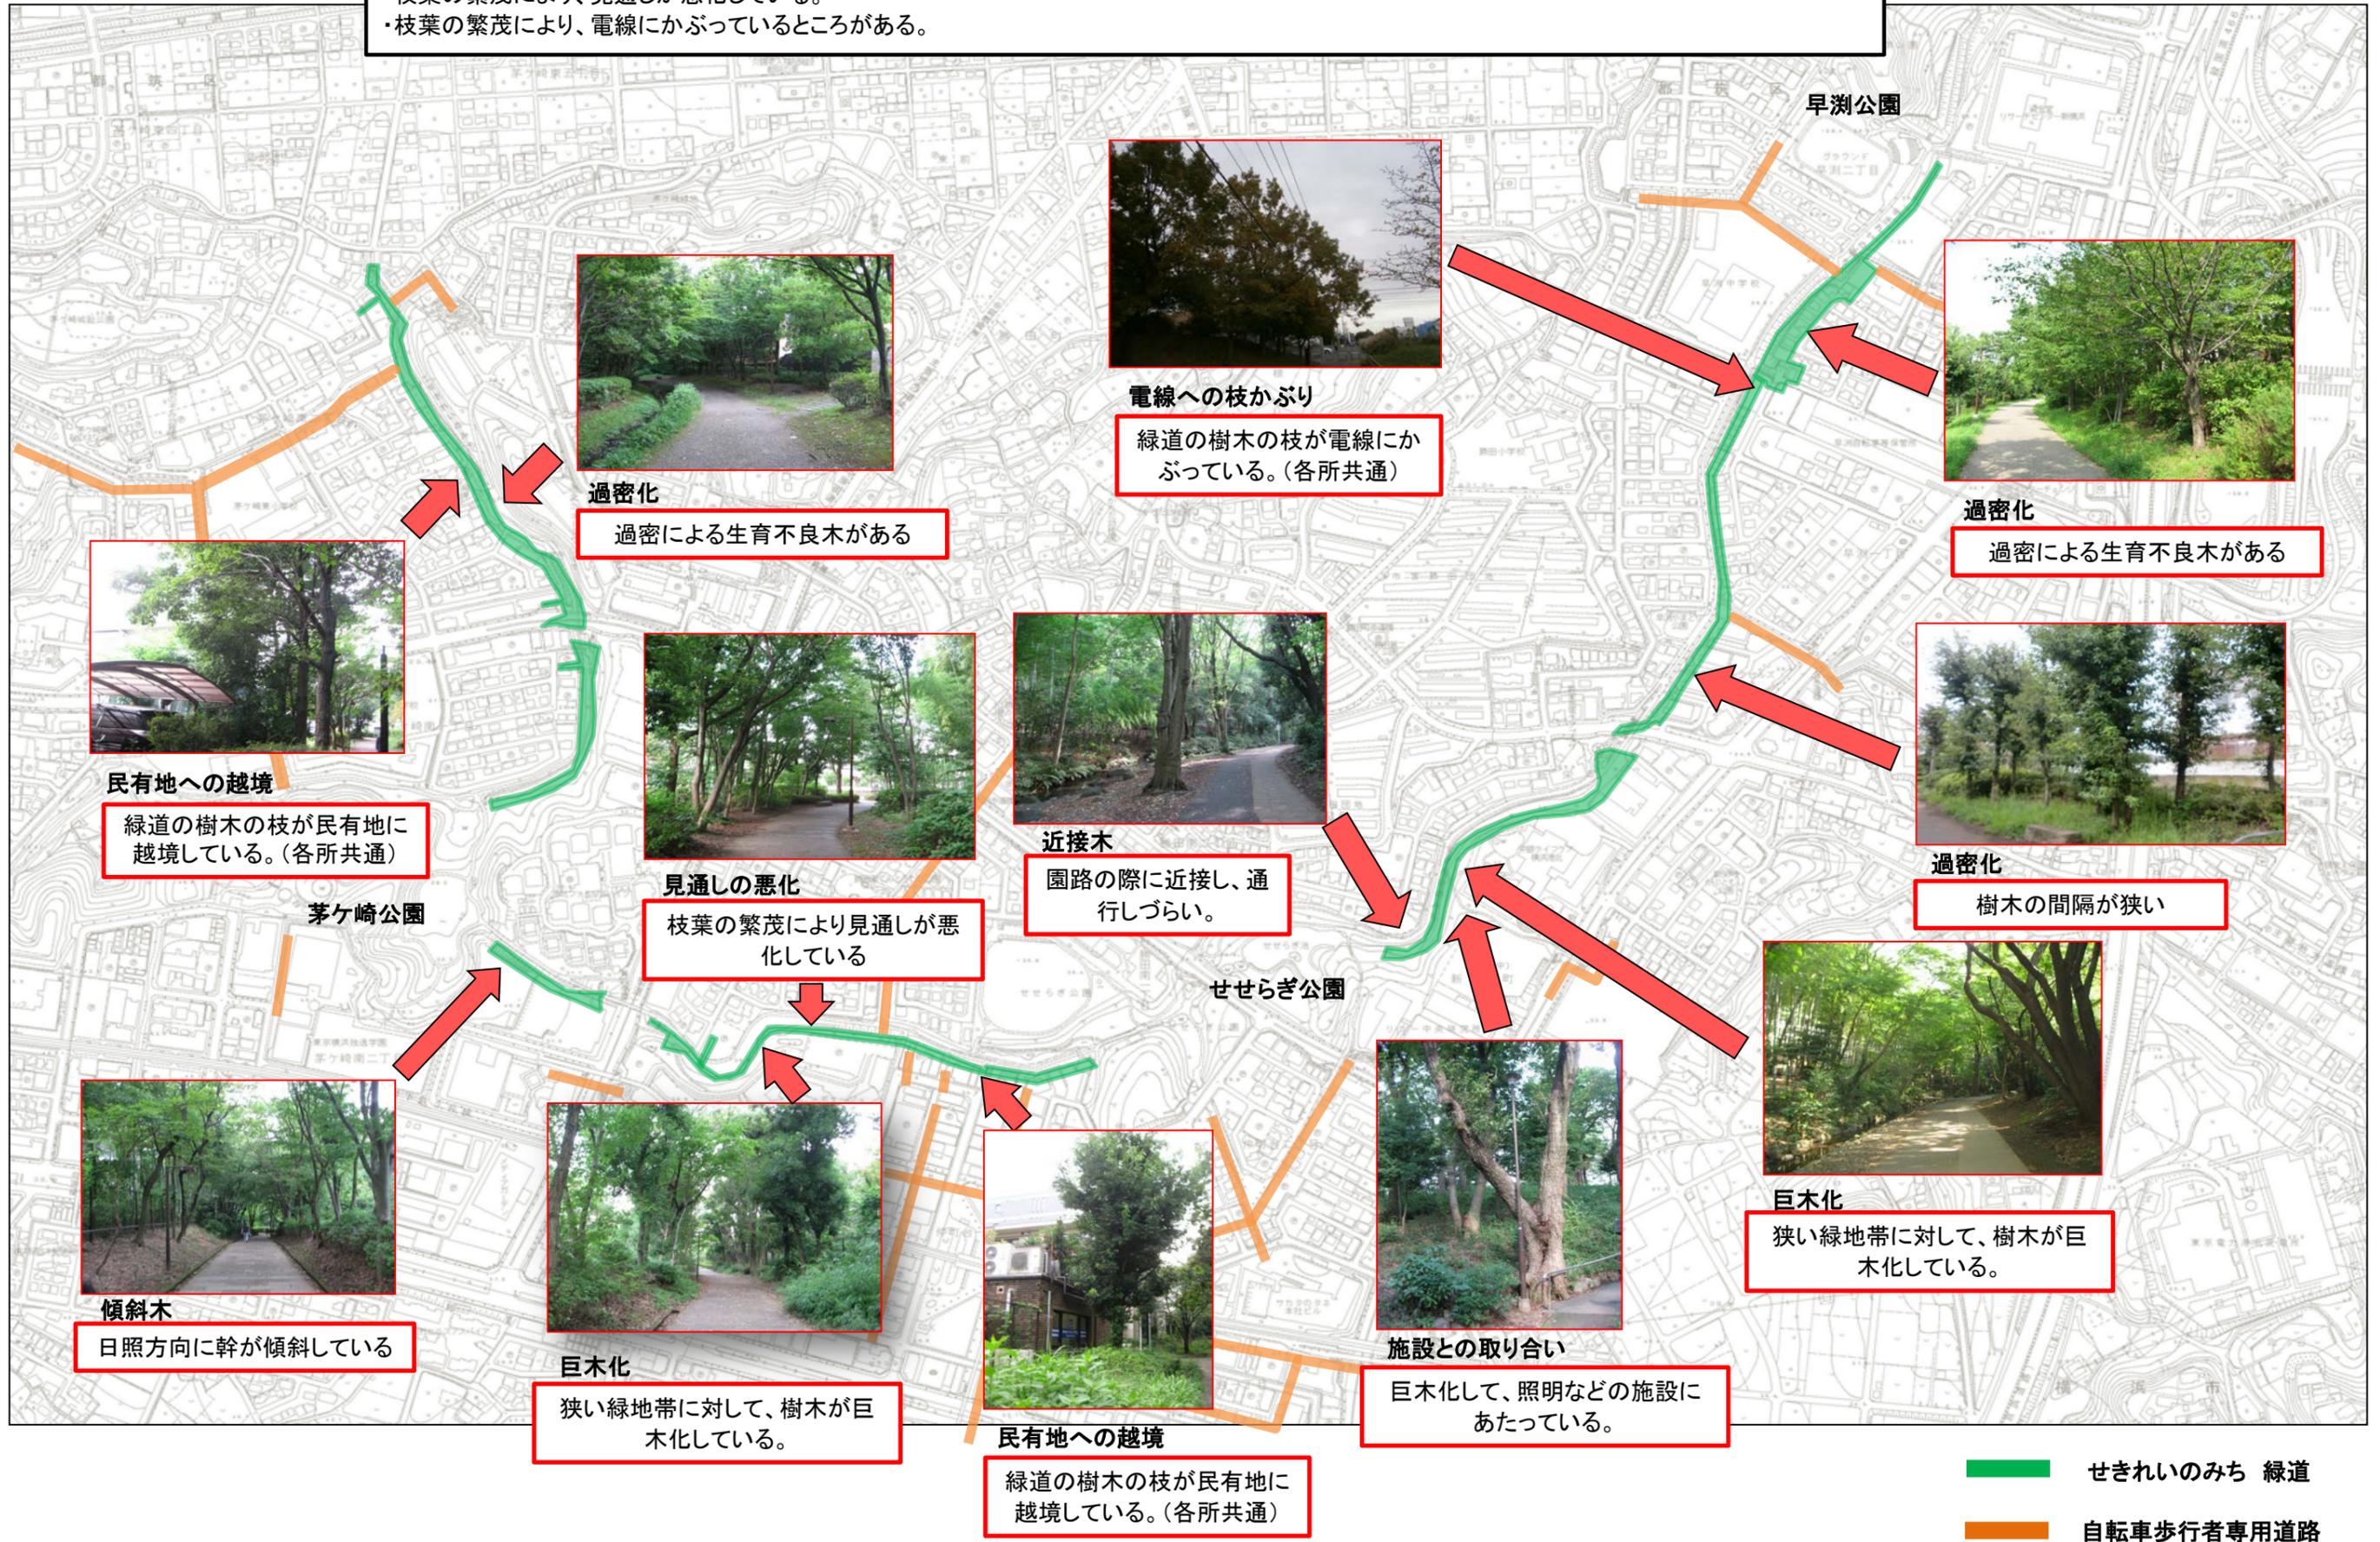
- ・樹木の巨木化により、民有地や道路へ枝葉が越境している。
- ・樹木の過密化により、個々の樹木に生育不良が生じている。また日照方向に幹が傾斜しているものがある。
- ・枝葉の繁茂により、園路が日陰になり薄暗い。
- ・枝葉の繁茂により、見通しが悪化している。
- ・枝葉の繁茂により、電線にかぶっているところがある。

- ・過密化している箇所は、間引き(間伐)をおこない、園路や林床を明るくする。
- ・巨木化している箇所は、剪定をおこない、樹木の枝葉の量を減少させる。剪定は状況に応じ、強弱をつける。
- ・見通しの妨げとなっている樹木は、伐採、または剪定する。
- ・電線にかぶさっている枝葉は剪定する。

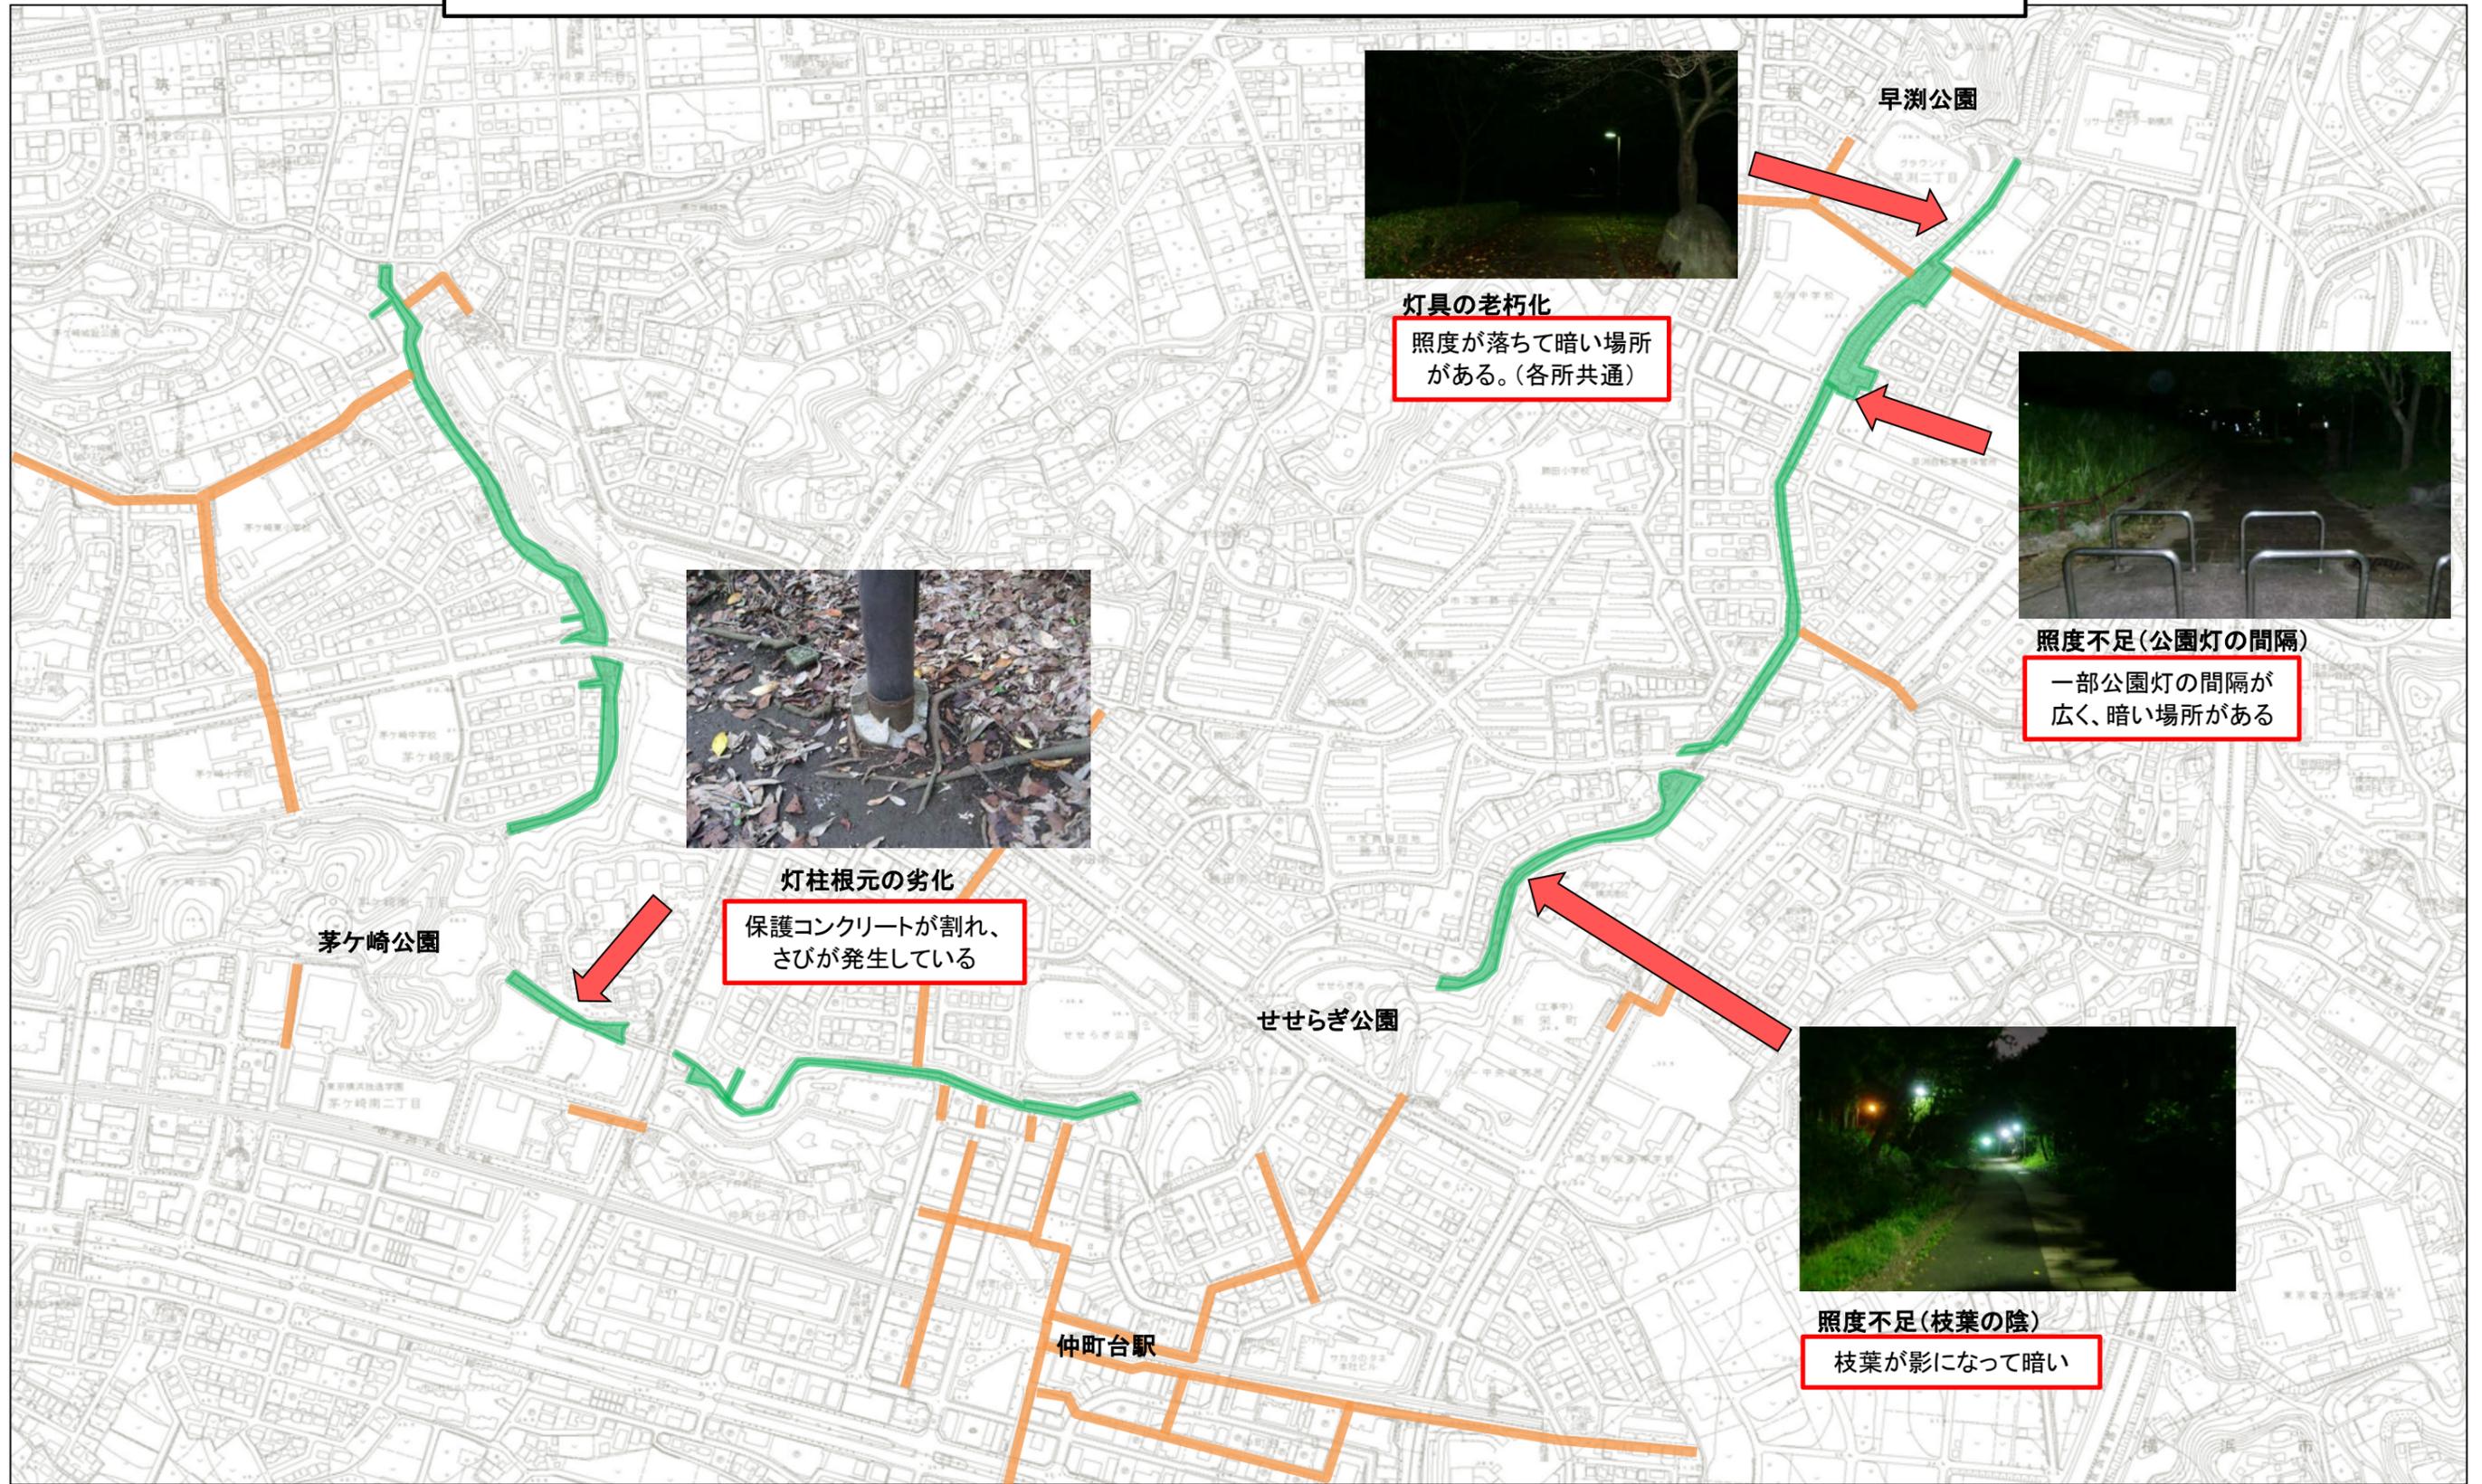
- ・灯具(電球)が老朽化し、照度が落ちて暗いところがある。
- ・枝葉が繁茂し、照明の影になって暗いところがある。
- ・公園灯の間隔が広く、一部暗くなっているところがある
- ・保護コンクリートが割れ、灯柱の根元が錆びているところがある。

灯具の老朽化  
照度が落ちて暗い場所  
がある。(各所共通)

照度不足(公園灯の間隔)  
一部公園灯の間隔が  
広く、暗い場所がある

灯柱根元の劣化  
保護コンクリートが割れ、  
さびが発生している

照度不足(枝葉の陰)  
枝葉が影になって暗い

- ・老朽化した灯具はLEDに交換し、暗い場所の解消、および省電力化、長寿命化を図る。
- ・枝葉が照明の影になっているところは、枝を強く剪定する。
- ・保護コンクリートが割れているところは、基礎を補強する。
- ・照明の間隔が広すぎる場所は、照明の配置を検討する。

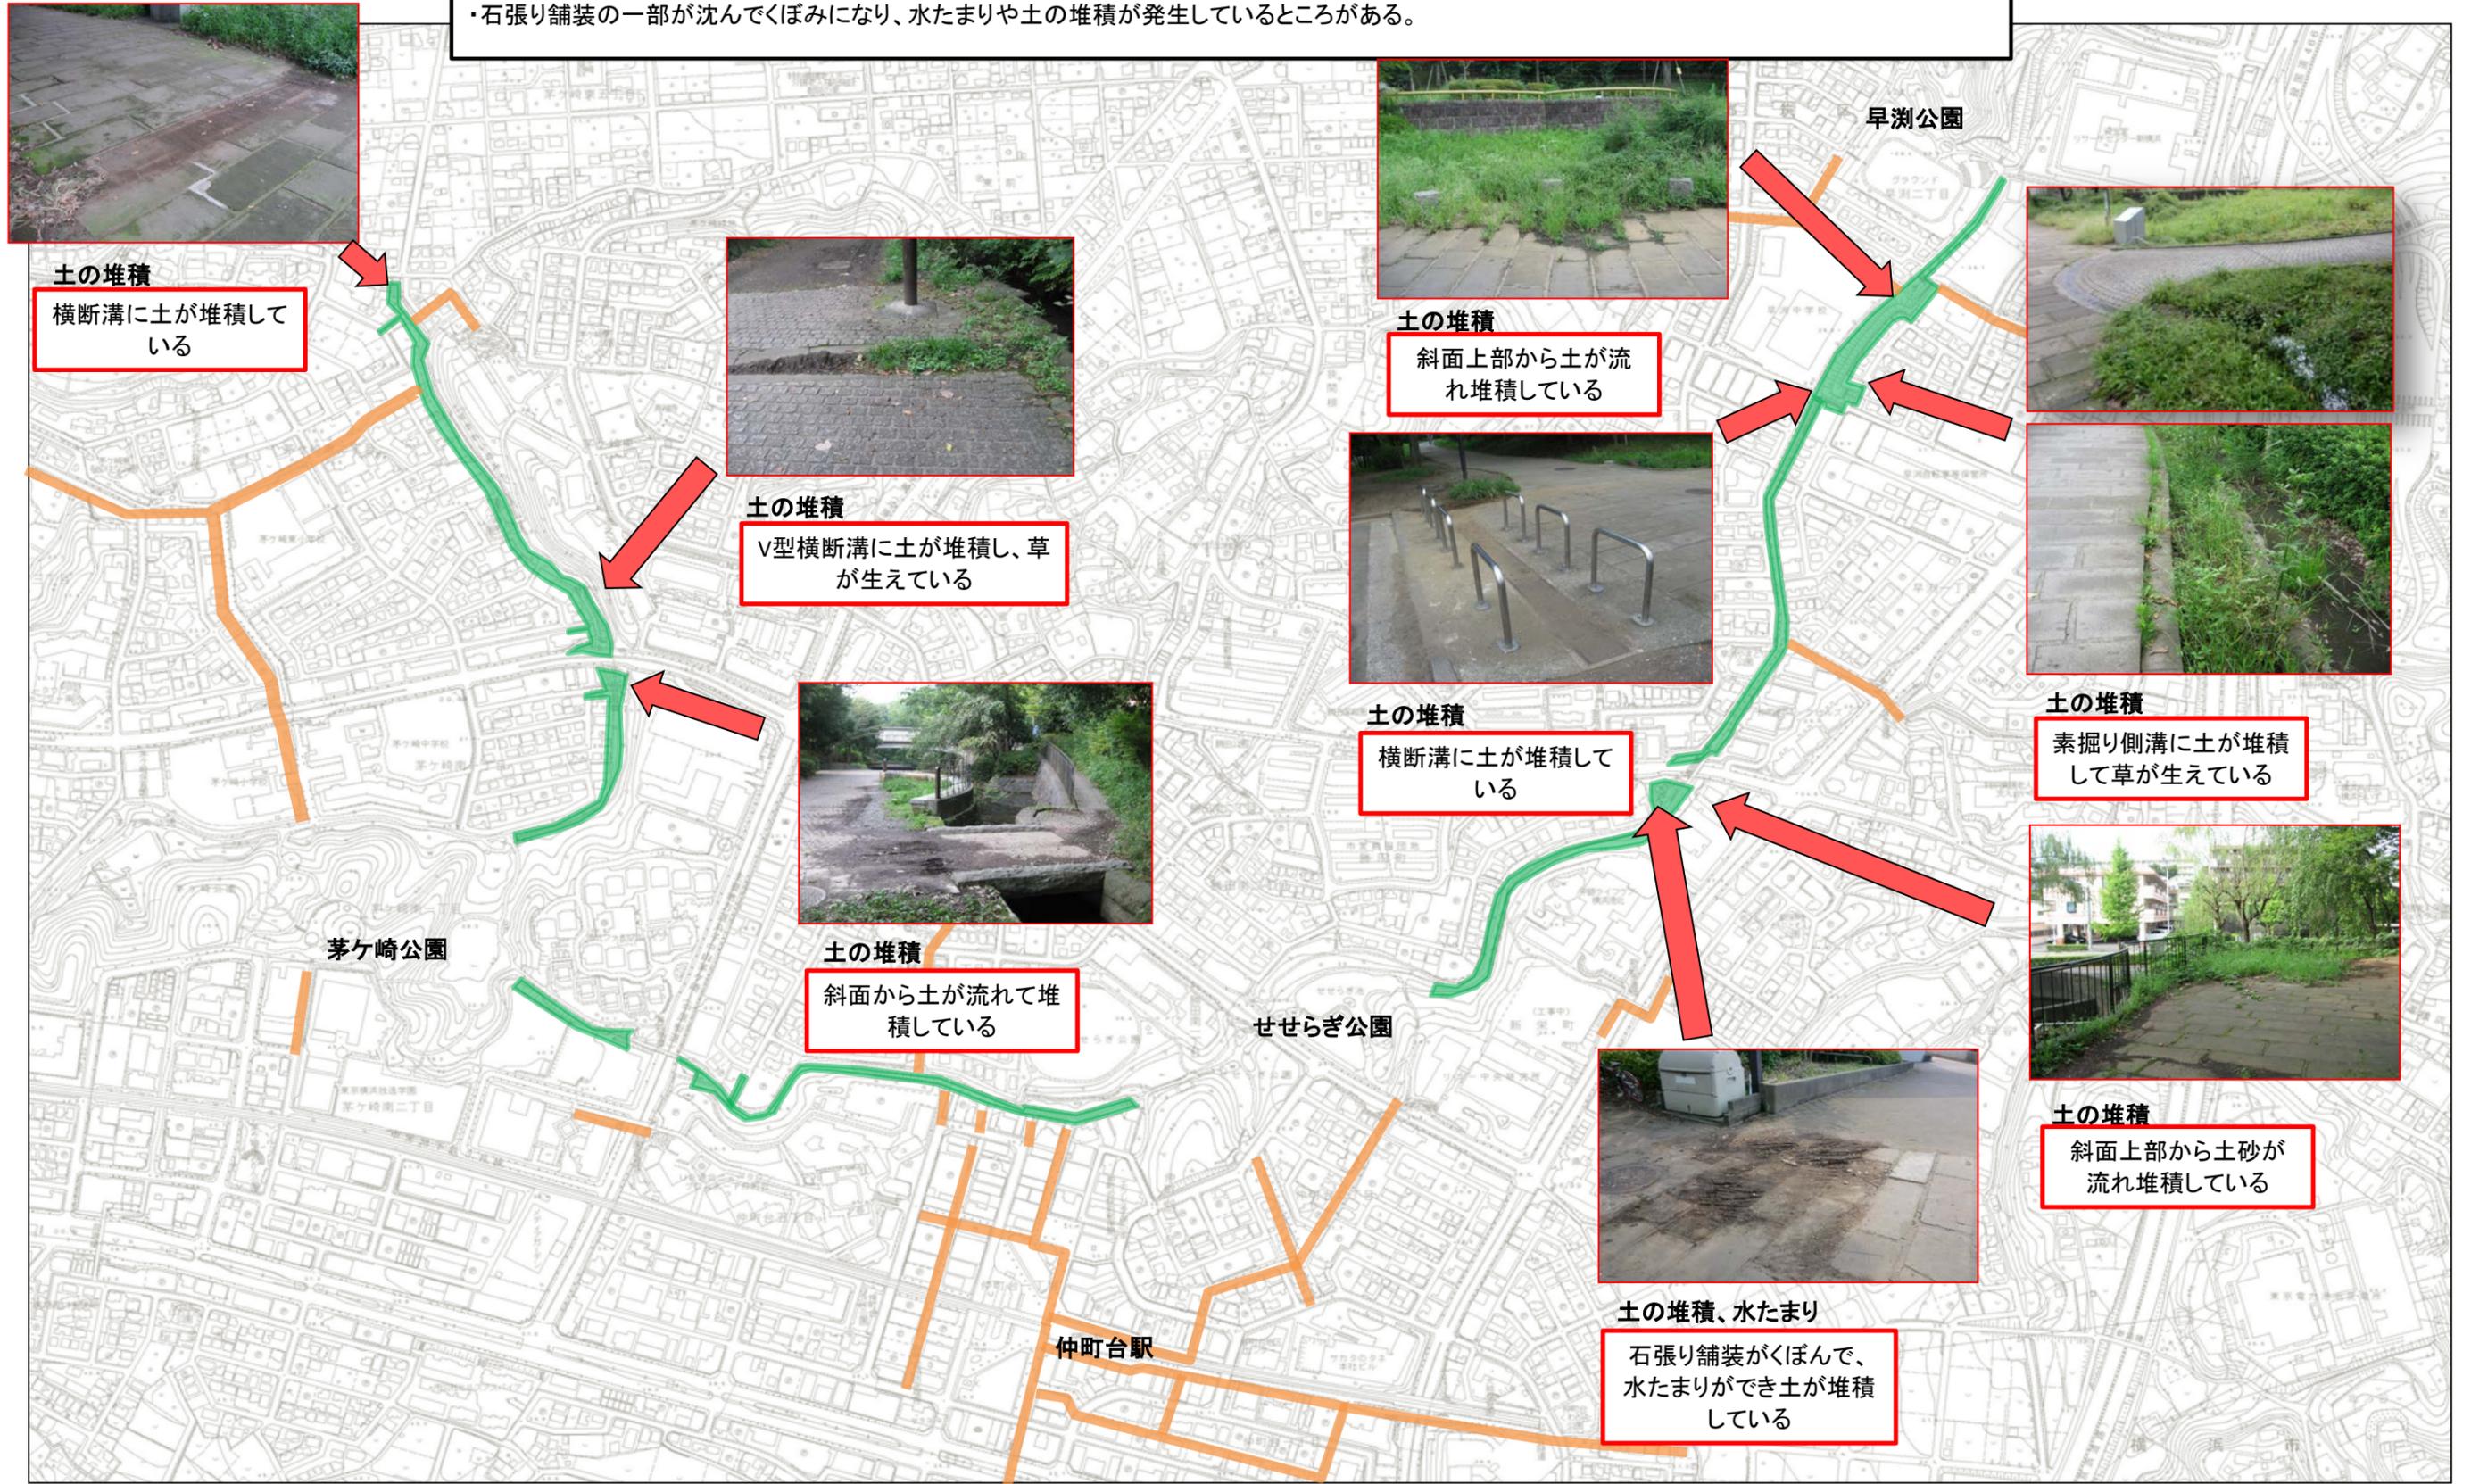
- ・側溝、横断溝、マス等に土砂が堆積し、排水不良が生じているところがある。
- ・園路を横断するV型溝に土砂が堆積し、草が生え、ぬかるんでいるところがある。
- ・植栽帯から土が流出し、舗装面に堆積しているところがある。
- ・石張り舗装の一部が沈んでくぼみになり、水たまりや土の堆積が発生しているところがある。

土の堆積  
横断溝に土が堆積している

土の堆積  
V型横断溝に土が堆積し、草が生えている

土の堆積  
斜面から土が流れて堆積している

土の堆積  
斜面上部から土が流れ堆積している

土の堆積  
素掘り側溝に土が堆積して草が生えている

土の堆積  
斜面上部から土砂が流れ堆積している

土の堆積、水たまり  
石張り舗装がくぼんで、水たまりができ土が堆積している

- ・側溝、横断溝、マス等に堆積した土砂を清掃し、機能回復を図る。
- ・園路を横断するV型横断溝は改良し、グレーチングふた掛けを行い、段差を解消する。
- ・雨などで園路に流出した土砂は清掃し、以後、流れなくなるよう土留めを設置する。

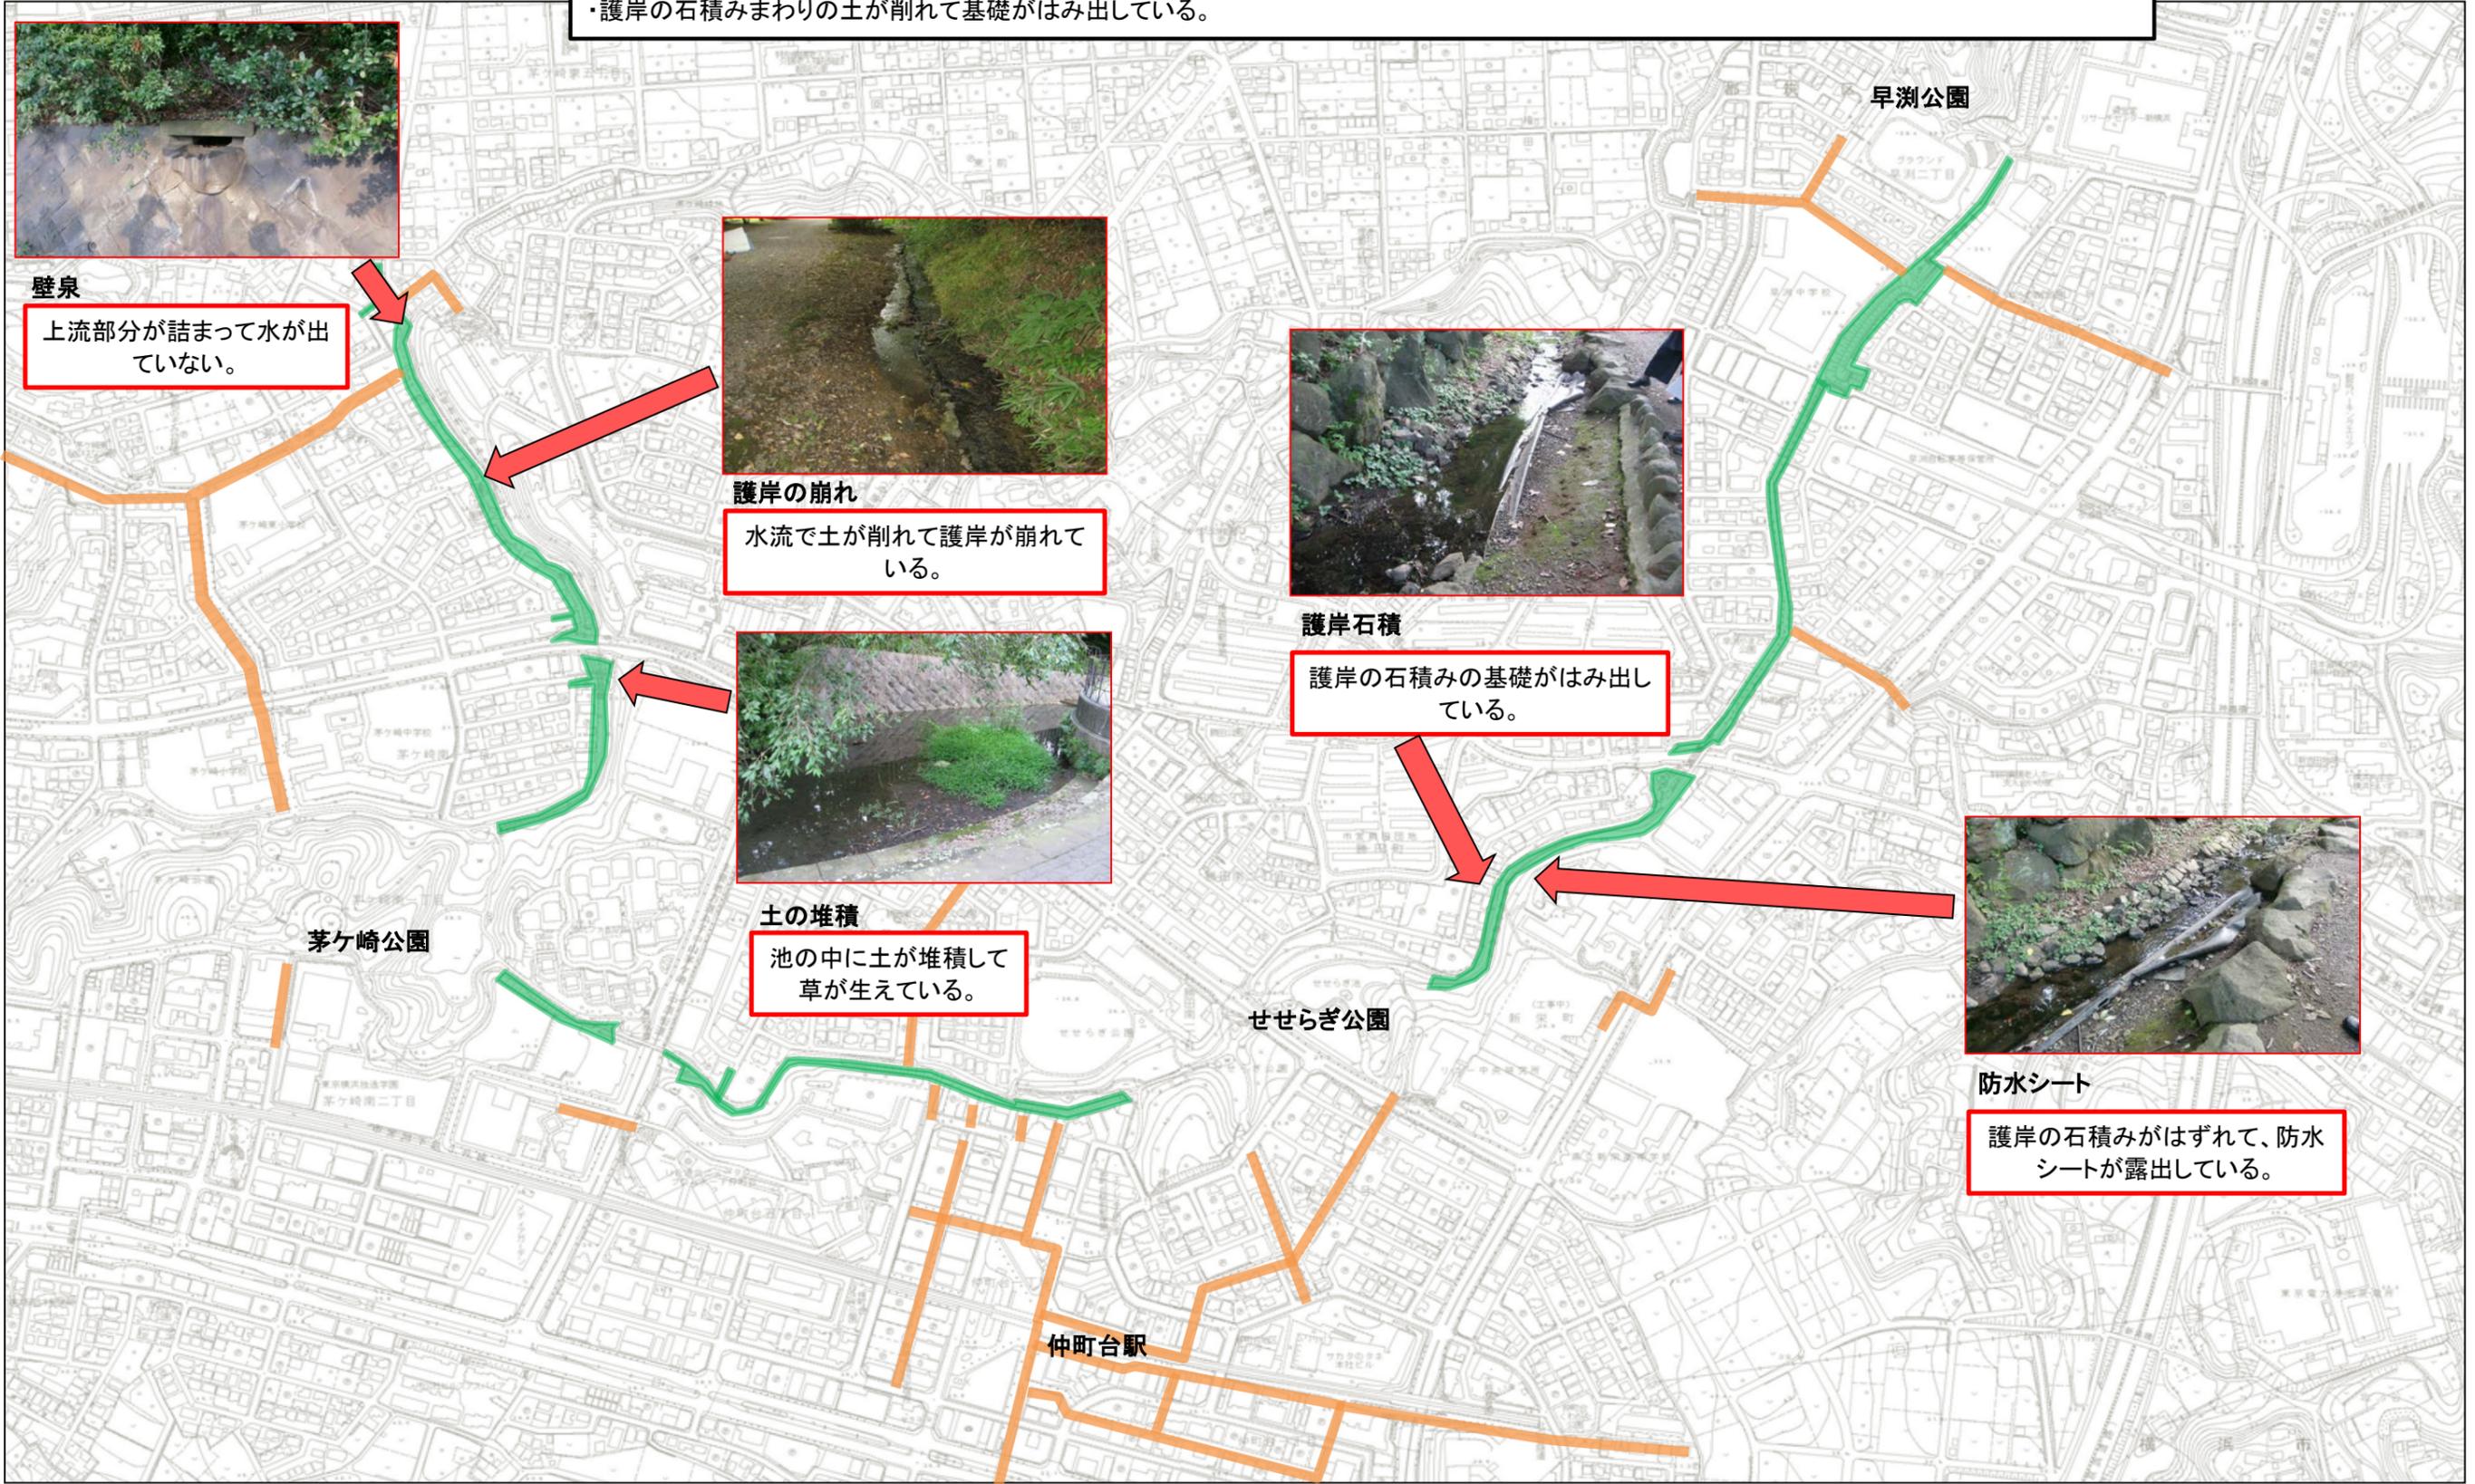
- ・護岸、底の石がはずれて防水シートが露出しているところがある。
- ・水流で土が削れて護岸が崩れ、流れが広がっているところがある。
- ・上流部分の詰まりにより、壁泉から水が出ていない。
- ・池に土砂が堆積し、一部草が生えている。
- ・護岸の石積みまわりの土が削れて基礎がはみ出している。

- ・防水シートを埋め直し、見えないように設置し直す。漏水している場合は補修を行う。
- ・基礎が見えている護岸の石は据え直す。
- ・壁泉から水が流れるよう、上流部分の詰まりを直す。
- ・池に堆積した土砂は浚渫し、水深を確保する。

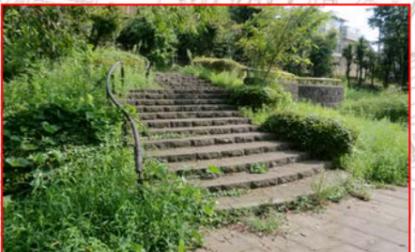
手すり、誘導用ブロック  
階段の手すり、誘導用ブロックが基準に適合していない。

**手すり、誘導用ブロックの設置**  
 手すり、誘導用ブロックを配置する。**イメージ**

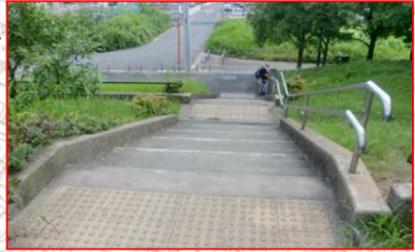
手すり  
階段の手すりが基準に適合していない。(片側しかない)

**手すり**  
 手すりは両側に配置する。**イメージ**

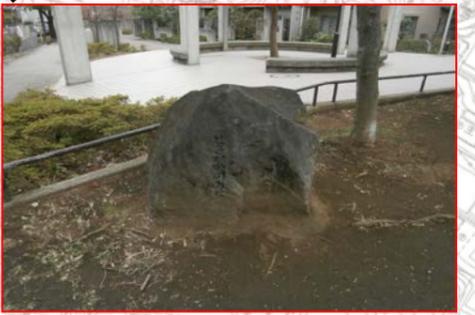
園名石  
公園名(緑道名)が読めない

**園名石**  
 文字に色付けをして読みやすくする。

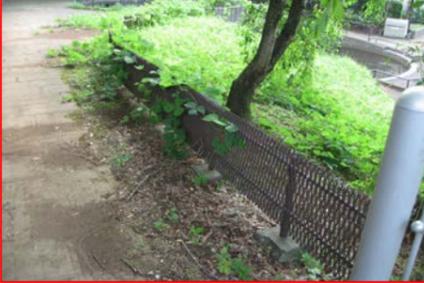
転落防止柵  
高さが低く、突起がある

**転落防止柵**  
 標準的で安全な柵に更新する。**イメージ**

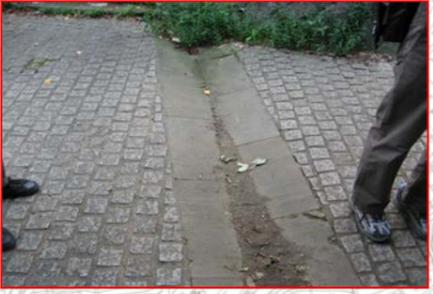
段差  
V型横断溝が段差になっている

**横断溝の平坦化**  
 横断溝を改良し、グレーチングふた掛けを行い、平坦化し段差を解消する。(各所共通)**イメージ**

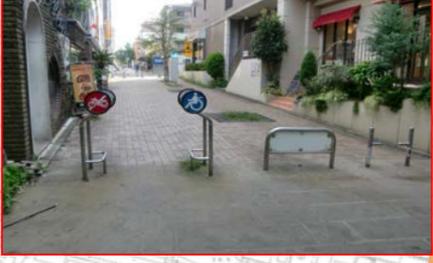
車止め  
使いづらいタイプの車止めがある。

**車止め**  
 標準的なタイプの車止めを設置し、間隔は基準に適合させる。**イメージ**

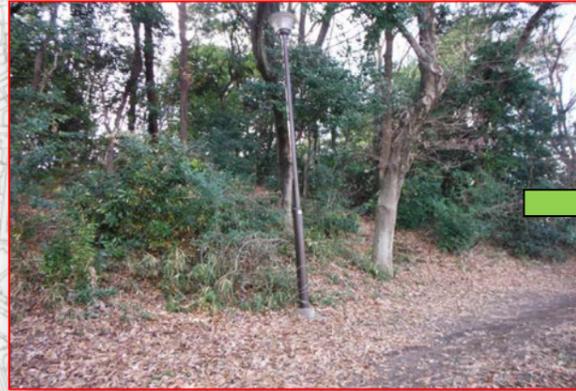
#### 過密化した樹木

密集し、個々の樹木が生育不良になっている。

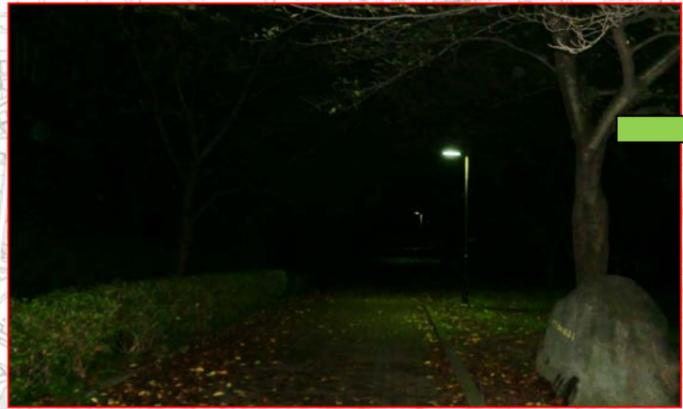
灯具の老朽化  
照度が落ちて暗い場所がある。

灯具のLED化  
灯具をLEDに交換し、暗い場所の解消、省電力、長寿命化を図る。

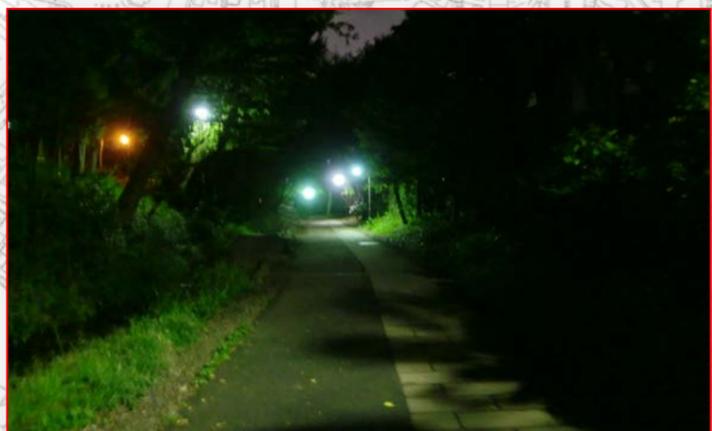
枝葉の影  
照明にかかっている枝葉は剪定する
