20 戸塚区 上矢部町 2931 付近（国道 1 号線下）

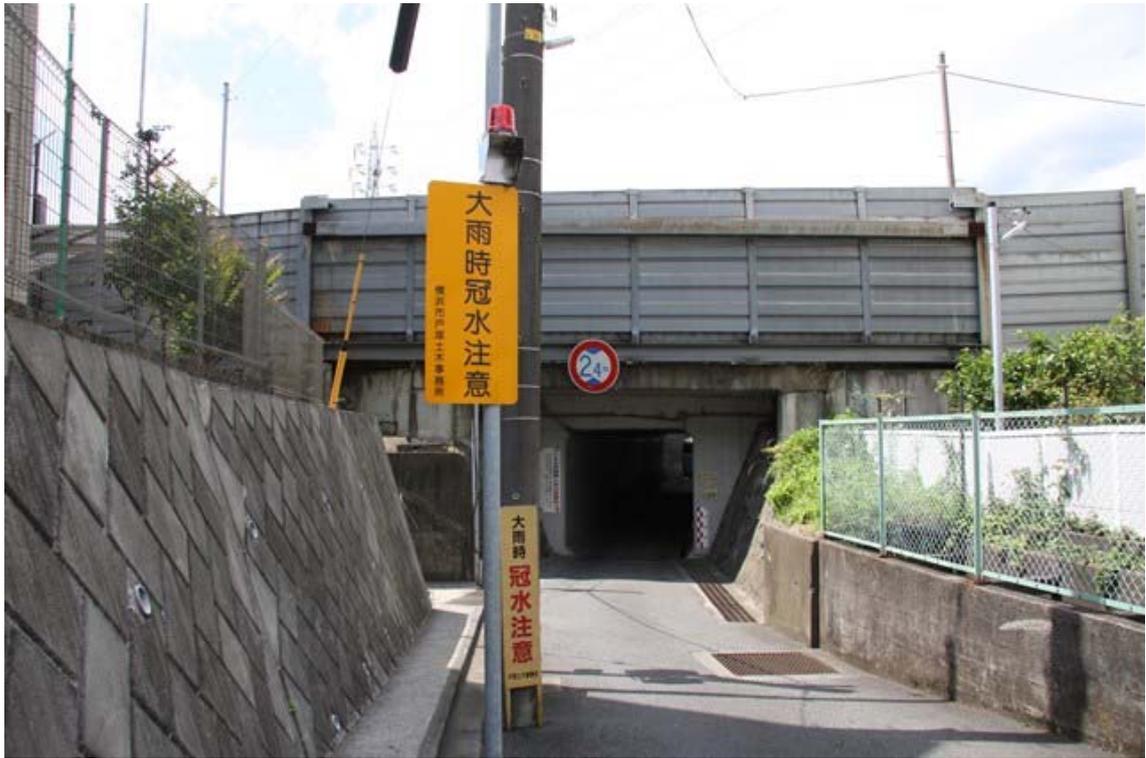
JR線側から

想定被害	車両損傷（運行不能）
原因	大雨時における下水排水能力不足
警告板等	あり（警告板・赤灯）
事前対策	流入樹の清掃
発生時対応	「通行止め」看板表示・バリケード設置
排水方式	自然流下
管轄	戸塚土木事務所
