4 神奈川区 栄町 19-1 付近（JR貨物線ガード下）

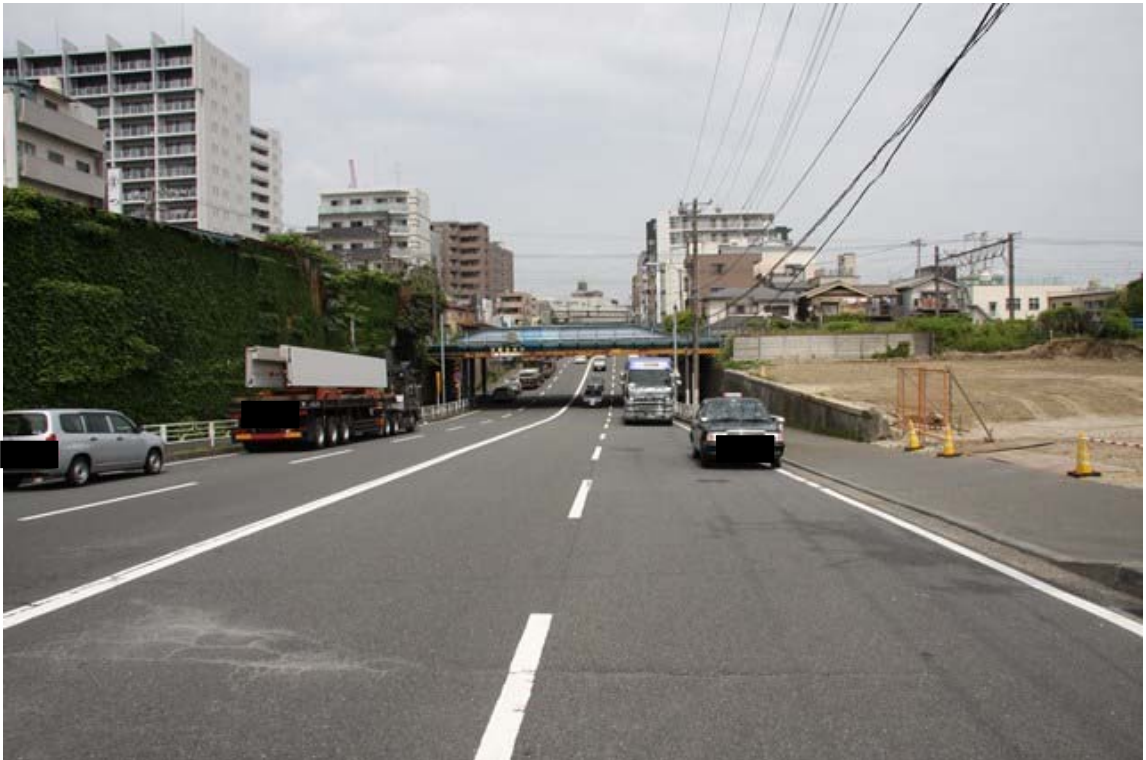
山内町側から

想定被害	車両損傷（運行不能）
原因	大雨時における下水排水能力不足
警告板等	あり（警告板・電光表示板・赤灯）
事前対策	流入樹の清掃
発生時対応	「通行止め」看板表示・バリケード設置
排水方式	自然流下
管轄	神奈川土木事務所
