【ほどがやあれこれ】

帷子川の治水

手賀 啓 元神奈川県土木部河港課技幹

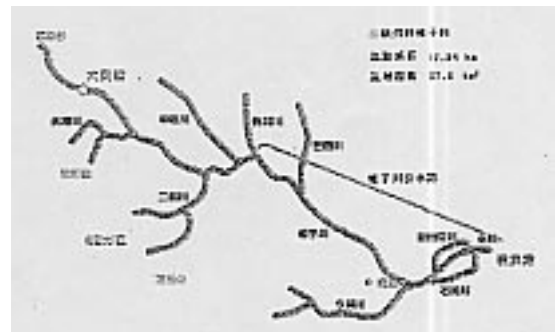
帷子川は、正式には『二級河川帷子川』と呼ばれます。その流域は、横浜市旭区の若葉台付近の丘陵が源で、旭区、保土ヶ谷区、西区、神奈川区を流れて横浜港に注いでいます。途中、矢

指川、二俣川、中堀川、今井川等の支川を合流し、また、石崎川や新田間川などの派川を分派します。合流する河川は支川ですが、別れていく方の河川は派川と言います。

また、中堀川合流点下流から帷子川分水路が分かれており、派新田間川を経て海につながっています。分水路も一つの河川として扱われます。

帷子川の延長は、旭区の大貫橋から下流海までの約17km、流域面積は約58km²です。水道橋から下流は、横浜港の港湾区域と重複して指定されています。

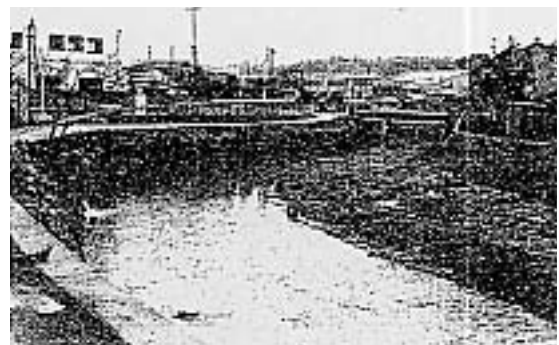
保土ヶ谷区役所付近の帷子川

昭和35年に川田橋から下流を撮った写真をみると、既に護岸整備が終わっています。昭和33年に起こった大水害後の写真です。この災害は狩野川台風によるもので、帷子川だけでも5千戸以上の床上・床下浸水被害を受けました。

区間は水道橋から西谷町付近までで、5箇年間で改修する計画をたて、昭和40年代はじめには概ね完成しています。

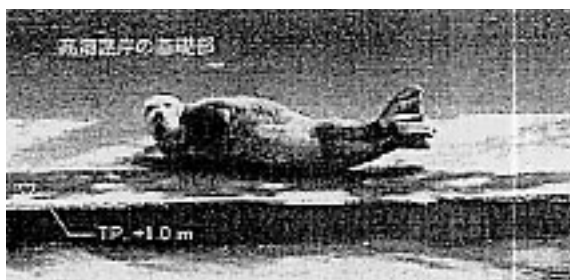
帷子川の水面

タマちゃんが好んで休んでいた場所は、高潮護岸の基礎の部分で、標高はT.P +1.0 m位です。T.Pとは東京湾中等潮位のこと、この辺は潮汐

の影響を受けて水位が変動します。低いときはTP -0.5m、高いときはTP + 1.2m前後です。

当時、タマちゃんはまだ子供でしたから、基礎の高さが水面から30cm位でないと上れなかったようで、満潮のときを狙って現れていたようです。

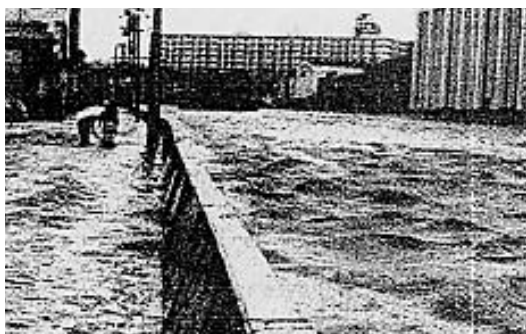
昭和54年10月19日、台風20号による被災状況

昭和54年、台風20号のときの高潮の状況を示している写真です。高潮ですから台風が最も接近したときです。このときは私も治水事務所勤務だったので、パトロールで現場に行きました。雨量は比較的少なかったのに溢れてはいませんでした。このパラペットの側に立って手を入れると水が手に触るほど、護岸一杯に流れていました。堤内にも水が溜まっていますが、これはマンホールから噴き出したり、護岸の隙間から漏水したりしているものです。

もし、このパラペットが倒れたら、この水が全部街中へ入ってきてしまうわけですから、このときは高潮護岸を早く完成させなければと痛感しました。当時は、オイルショックの後遺症で、緊縮予算の真ん中でした。

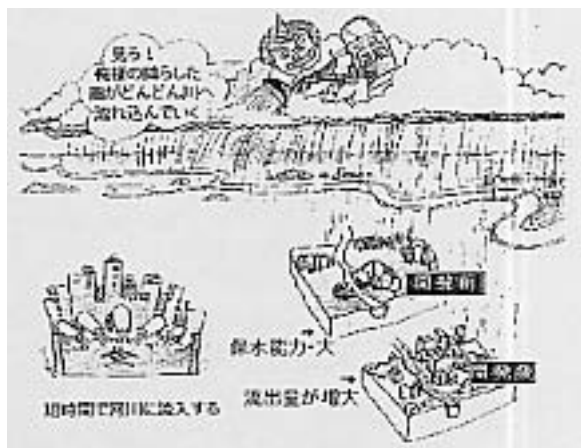
流域の地表面が林や森に覆われ、田畑が多い場合には、降った雨は地下に浸透したり、一時的に貯留されるので、流出量の総量は同じでも、河川に流出してくる時間が長くなって、ピーク流量は小さくなります。これを保水能力が大きいといいます。

しかし、流域の都市化が進むとこの保水能力は減少します。住宅の屋根やビルの屋上、舗装された道路や駐車場に降った雨は、ほぼ瞬間的に雨樋や排水溝を伝わって、いっきに河川に流出してきます。地下浸透や一時的に滞留する量もぐっと少なくなります。

同じ雨量でも、短時間に流出するのでピーク流量は増加します。水嵩はどんどん大きくなって、河川の断面が従来と同じなら、終には堤防や護岸を越えて水害が発生します。こうなると、河川の再改修が必要となります。

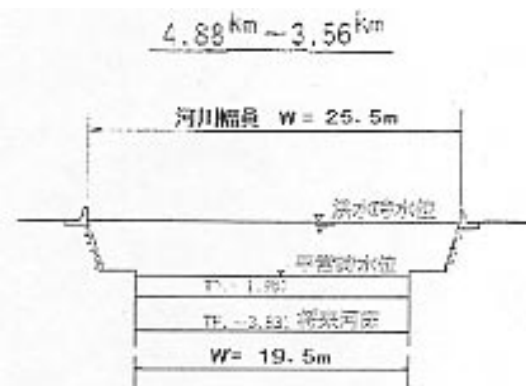
前述のように、帷子川は昭和40年代のはじめには暫定計画に基づく改修工事がほぼ完了しています。しかし、その後も改修規模をアップして、河積を増やすために拡幅や蛇行修正、旧護岸の上にパラペットを載せて嵩上げをするなどの改修を行ってきました。

また、護岸の基礎の補強して、河床の切り下

げも行っています。河床を平均 1 ~ 1.5m ほど下げる計画です。この断面で、毎秒160立方メートルの洪水を流すことができます。

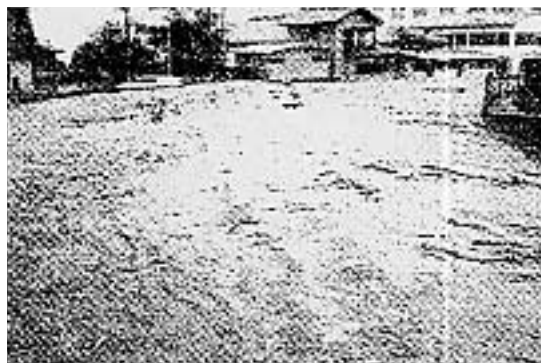
下の写真は、昭和57年9月の洪水の状況です。パラペット一杯に洪水が流れ、堤内側にも内水が溜まっている状態が写っています。この57年9月頃は、ちょうど帷子川分水路の計画説明会をやっている時期でした。旭区、保土ヶ谷区、西区、神奈川区、全部で50くらいの町内会、自治会の方々に、連日連夜集まっていただいて、帷子川の抜本的な洪水対策として、分水路の必要性を説明していました。

この洪水があったことで、説明会での雰囲気之急転して、地元のご理解を得ることができました。
