西谷浄水場の再整備の進捗状況について ～相模湖系導水路の整備工事～（情報提供）

西谷浄水場では、「①耐震性が不足しているろ過池と排水池の整備」、「②水源水質の悪化に対応できる粒状活性炭処理の導入」、「③相模湖系統の水利権水量の全量処理を可能とするための処理能力増強」を目的とし、浄水処理施設と排水処理施設の再整備を進めています。（図1）

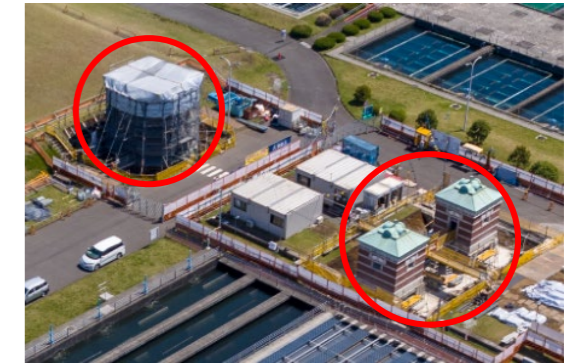
写真1 国登録有形文化財

令和4年4月の契約以降、基本設計を完了するとともに、地下埋設物の調査、支障物の撤去などを実施しました。現在は、曳家工法による国登録有形文化財の移設の準備を進めています。5年度は、沈でん池の改良など、本格的に浄水処理に係る施設の整備に着手します。（写真1）

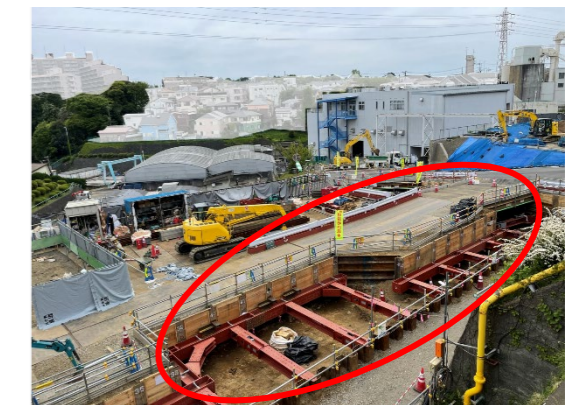
写真2 排水処理施設の工事状況

3年6月の契約以降、詳細設計を完了するとともに、薬品設備の移設、既存建物の撤去、地下埋設物の調査を実施しました。現在は、場内配管の更新を進めています。5年度は、排水池や脱水機棟の新設に着手します。（写真2）

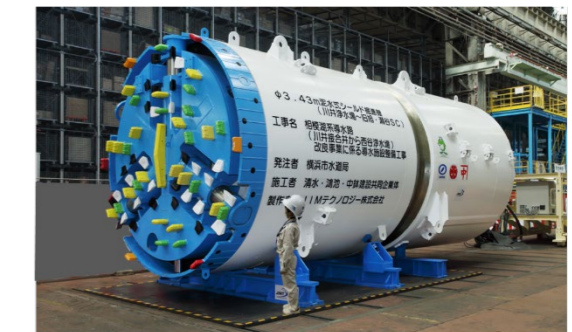
写真3 シールドマシン

3年4月の契約以降、詳細設計を完了したところから順次工事を進めており、現在、川井接合井の立坑築造が概ね完了に近づいています。5年度は、川井接合井の立坑から、西谷浄水場に向かってシールドマシンによる掘削を開始します。（写真3）

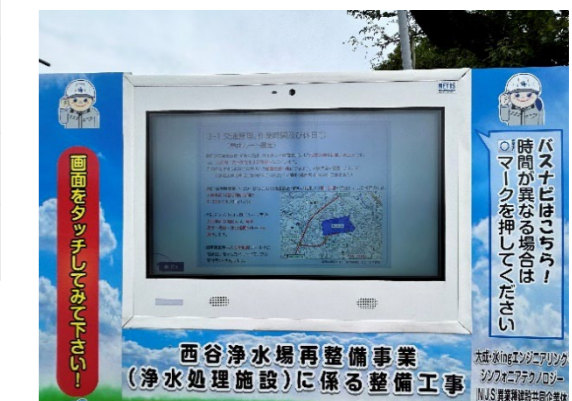
写真4 デジタルサイネージ（浄水場前）

工事を進めるにあたっては、町内会への説明、住民説明会の開催、工事内容のお知らせの配布を行いました。加えて、デジタルサイネージ（電子掲示板）を活用して、工事工程などタイムリーな情報発信を行っています（写真4）。また、5年3月には、地域住民を対象とした導水路の立坑工事の現場見学会を開催しました。
