横浜市中スポーツセンターの体育室天井パネル落下について

5月1日（日）17時03分に、横浜市中スポーツセンター（中区新山下3丁目15-4）の第1体育室の天井パネルの一部が落下する事故がありました。人的被害はありません。
現在、落下の原因及び天井の修繕について関係局と調整をしています。
安全が確保されるまでは、第1体育室の利用を中止します。

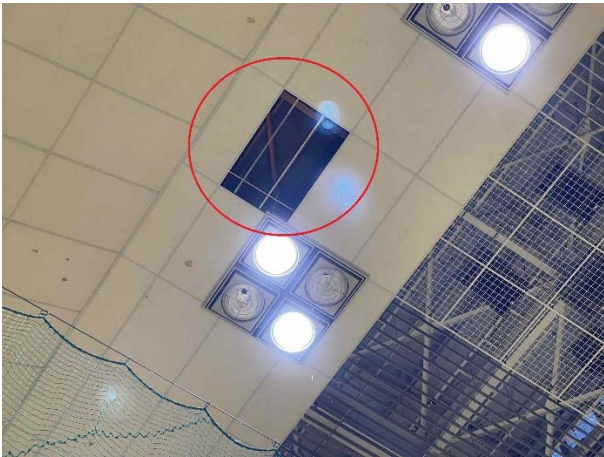
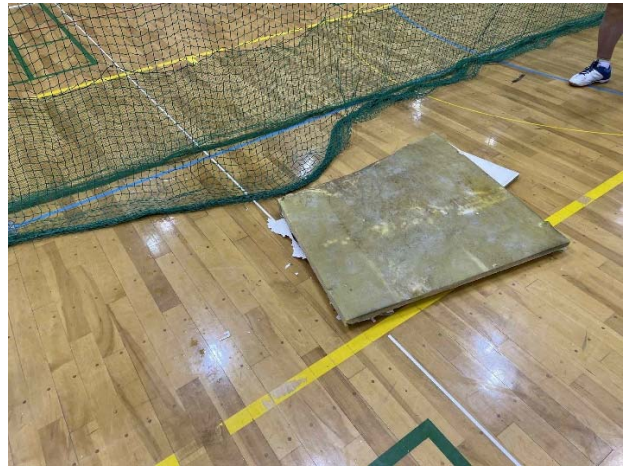
参考：写真

上記日時場所において、第1体育室の天井パネル一枚※が体育室床のほぼ中央に落下しました。
利用者の怪我など人的被害はありませんでした。

※大きさ：縦100cm×横120cm×厚さ3cm（落下当時の重さは不明）

素材：断熱材に化粧紙を貼ったもの

天井の雨漏りの水を断熱材が吸収し、重さに耐えられず落下したことが原因と考えられますが、現在調査中です。

安全が確保されるまで、第1体育室は関係者以外、立ち入り禁止としています。
施設から、本日以降の第1体育室の利用者に対して、キャンセルの連絡を行っています。

現在、落下の原因及び天井の修繕について関係局と調整をしています。
安全が確保されるまでは、第1体育室の利用を中止します。

なお、本件事故発生前に令和4年6月から天井改修工事・空調設備設置工事を約1年間の予定で実施することとしています（広報よこはま中区版令和4年5月号に掲載予定）。
