本牧ふ頭B突堤における漏水事故について

昨日から中区本牧ふ頭B突堤の上屋9棟において断水が発生し、原因調査を進めておりましたが、本日、ふ頭の岸壁下の水道管からの漏水箇所を発見しました。

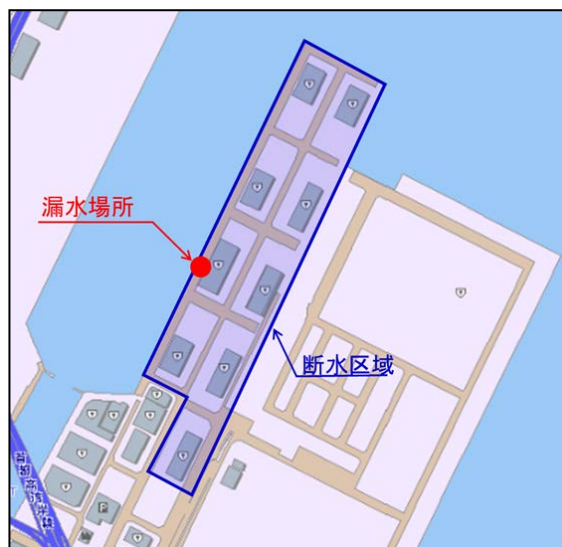
2 断水発生場所（右図参照）
中区本牧ふ頭B突堤の上屋9棟

3 漏水発生場所（右図参照）
本牧ふ頭B突堤2号上屋前の岸壁下

5 原因調査結果及び今後の対応
昨日より現地で漏水箇所の調査を行い、本日、ふ頭岸壁下の水道管が延長約30mにわたり離脱し漏水していることを発見しました。当該漏水箇所は、岸壁下に露出して添架しているため、漏水修理が困難なうえ、潮の干満により作業時間が限られることなど制約条件が多いため、修理方法等の検討を行い早期復旧を目指します。
