写真で見る昭和の横浜⑥  
一九五一年桜木町事故現場

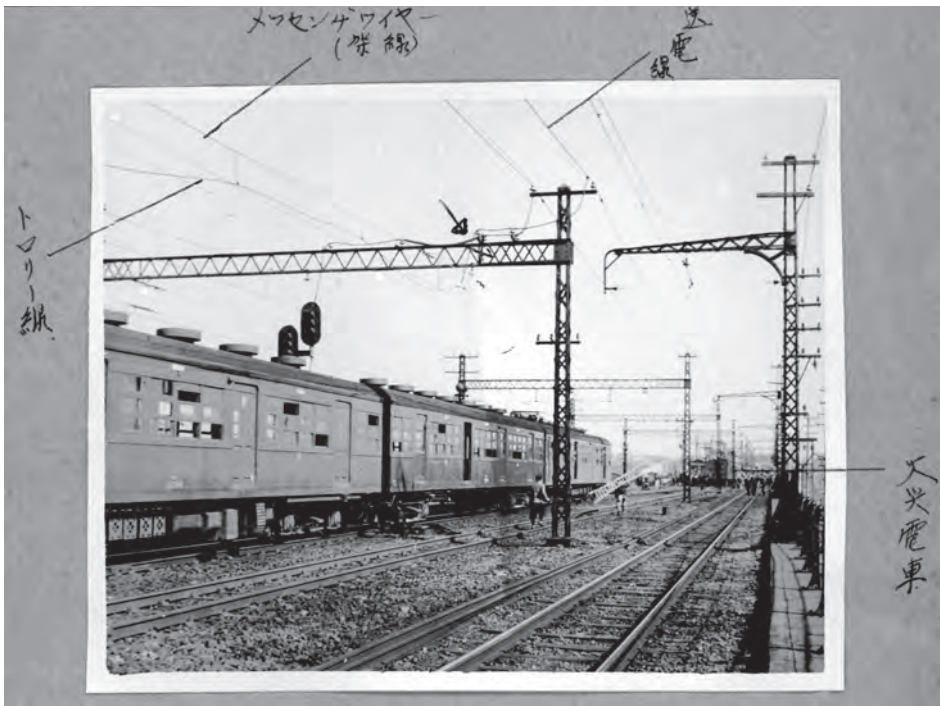
写真1「第一次事故発生場所」(No.2)

写真1では、「最前方に見えるのが全焼した電車、左端（手前）に連結されているのが後尾三両、第一次的メツセンダワイヤーが工夫の過失によってシヨートした箇所は×印の鉄塔である」と書かれており、青インクで中上の矢印の先に×印が書かれている。このシヨートによって、トロリー線を吊っている線が切れて垂れ下がってしまった。事故発生のそもその原因箇所を示している。火災はこの箇所から一五〇メートル以上、駅寄りで起きている。

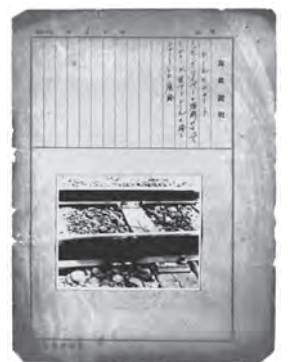
写真2 台紙に貼付された写真  
説明を書き込む欄がある専用紙  
の両面に貼付してある。

写真2は、事故後に消防が撮影したと思われる全一枚である。写真2にあるように専用の台紙の両面に貼付され、

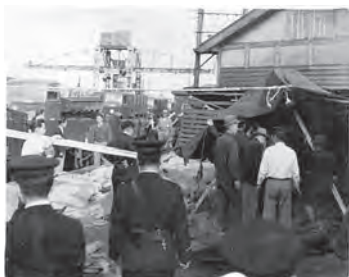
写真4「死体収容所」(No.10)  
隣接する貨物駅東横浜駅

ト（写真2）、4第三碍子の状況、5パンタグラフとトロリー線（写真3）、6電車の状態、7電車の状態（写真5）、8パンタグラフの状態、9焼死体の状況、10死体収容所（写真4）、11死体収容所とあり、パンタグラフや碍子など事故原因や痕跡の写真が主である。

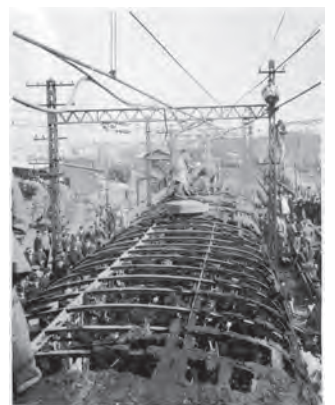
写真5「電車の状態」(No.7)  
焼けて骨組みだけになった車両上部
