令和7年度第2回
横浜市病院安全管理者会議

病棟機能に応じたモニターアラーム安全管理の最適化

東京科学大学病院 総合診療科
石田 岳史

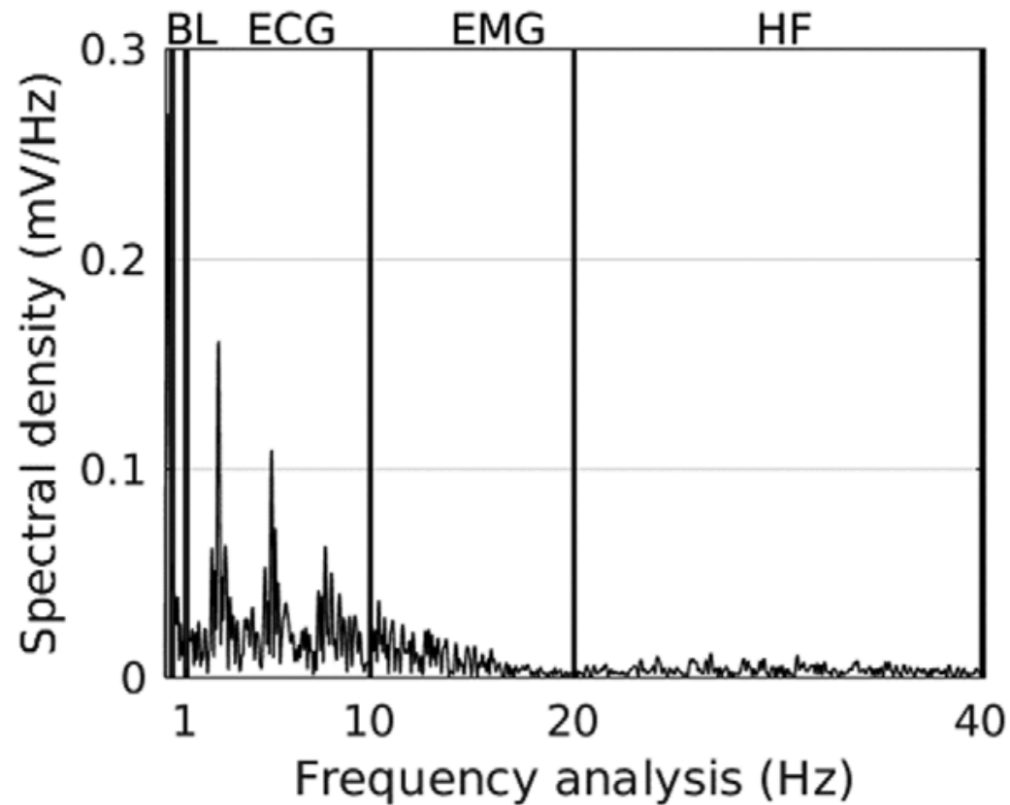
Figure 1. Example frequency analysis showing the FFT spectral density and its contribution to the three frequency bands analysed: BL baseline instability 0.1–1 Hz, EMG muscle noise 10–20 Hz, HF high frequency disturbances 20–40 Hz.

BL(低周波:0.1–1Hz) = ベースラインの揺れ

EMG(筋電図:10–20Hz) = 筋肉の動きによるノイズ

HF(高周波:20–40Hz) = 電極の接触不良などによるノイズ

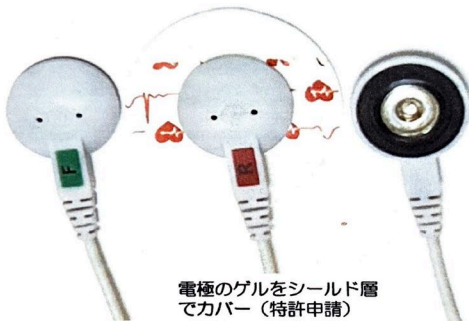
電極のゲルをシールド層でカバー（特許申請）

- 従来の使い捨て電極をそのまま使用可能
- “フックをはめ込む”という以前と同じ取り扱いで、電極装着等の操作が簡単
- 電極スナップは再利用が可能
- 各メーカーのモニターへの対応が可能

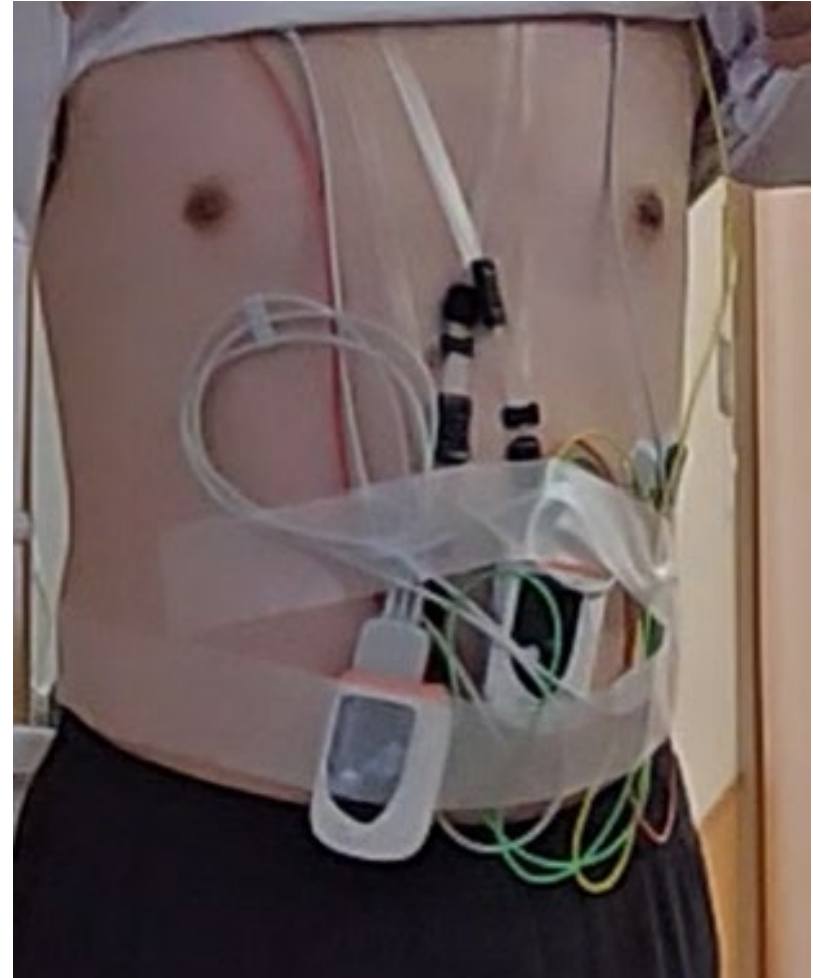
▶右図のように、ガムテープでリードを身体に固定して同様の動作を行った結果、Shieldy Snapの結果が変わった
