第3章 事後調査の結果

3.1 風害

3.2 地域社会

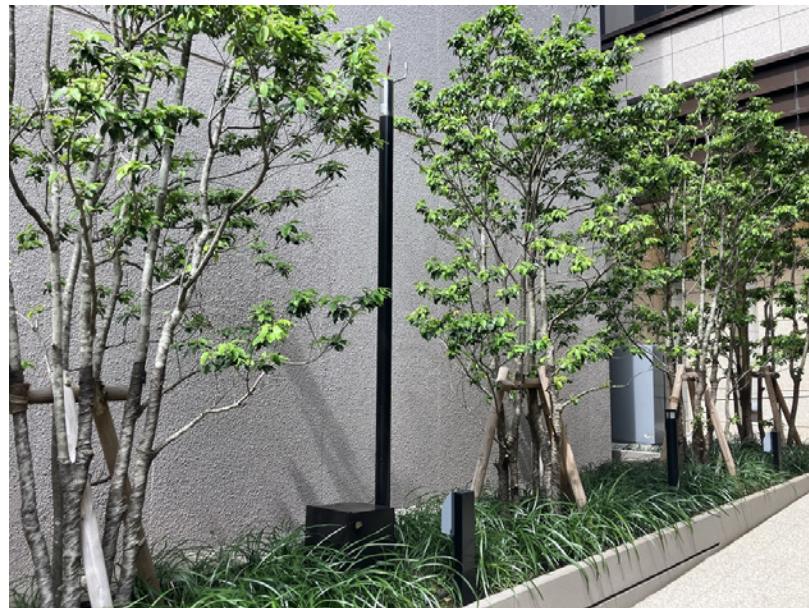
写真 3.1-1 風向・風速計設置状況

使用した測定機器の設置状況は写真 3.1-1 に示すとおりです。歩行者の安全性を考慮し、観測高さは地上 3.0m としました。

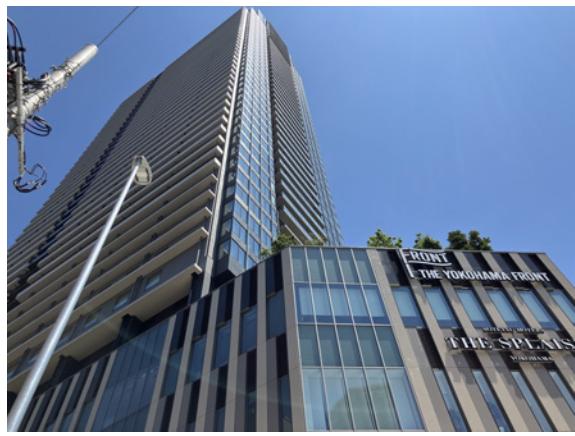
写真 3.1-2 建物の形状

環境影響要因	環境の保全のための措置	実施状況
建物の存在	<p>【計画立案時】</p> <ul style="list-style-type: none"> 地上部やペデストリアンデッキ部における計画建物の高層部からの吹き下ろし風や回り込み風の低減を目的として、裾が広い低層部を配置します。 	<ul style="list-style-type: none"> 高層部からの吹きおろし風や回り込み風の低減を目的として、地域の主風向を踏まえて低層部は北側と南側に裾が広い形状としました(写真 3.1-2 参照)。
	<p>【計画立案時】</p> <ul style="list-style-type: none"> 風環境評価結果を踏まえ、防風効果のある高さ 5~6m 程度の防風植栽(常緑樹)に加え、更なる植栽を行います。 	<ul style="list-style-type: none"> 防風植栽として、計画地北西側に高さ約 5m 程度の常緑樹を設置しました。そのほか、地上部やペデストリアンデッキ部にも植栽を行いました(写真 3.1-3~4 参照)。
	<p>【計画立案時】</p> <ul style="list-style-type: none"> 風環境評価結果を踏まえ、ペデストリアンデッキから各階にアプローチする階段に防風効果のある高さ 3.5m、幅 3.0m 程度の庇を設けます。 	<ul style="list-style-type: none"> ペデストリアンデッキから各階にアプローチする階段に、防風効果のある庇を設置しました。また、ペデストリアンデッキと接続している計画建物入口には、防風効果のある庇を設置しました(写真 3.1-5~6 参照)。
	<p>【計画立案時】</p> <ul style="list-style-type: none"> 風環境評価結果を踏まえ、交通広場に面したペデストリアンデッキ上には、高さ 1.5m 程度の手すり等を設けます。 	<ul style="list-style-type: none"> 交通広場に面したペデストリアンデッキ上には、防風のための手すりを設置しました(写真 3.1-7 参照)。デザインや構造上の観点から、手すりの高さは 1.5m ではないものの、ペデストリアンデッキには、防風効果のあるフェンスや庇を設置する等の防風対策を講じました(写真 3.1-8 参照)。

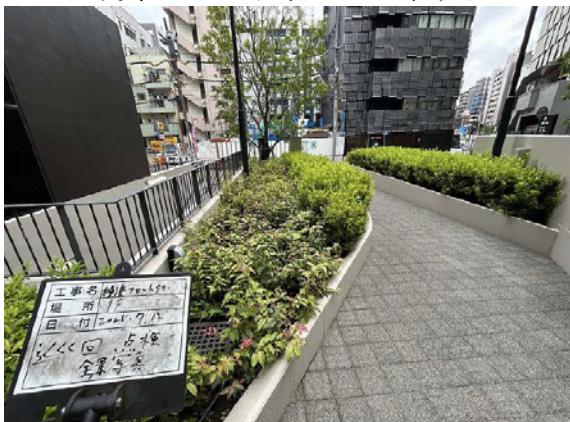
写真 3.1-9 植生管理の様子

<p>【計画建物供用後】</p> <ul style="list-style-type: none"> 供用後においては、防風植栽の効果が継続的に確保されるよう、防風植栽を含めた植栽について、適正な維持管理を行います。 	<ul style="list-style-type: none"> 植栽については、維持管理計画を立案し、適切に維持管理を実施しています。成長の弱い樹種が確認された場合には、専門業者等へ改善処置の依頼等を行うこととしています(写真 3.1-9 参照)。

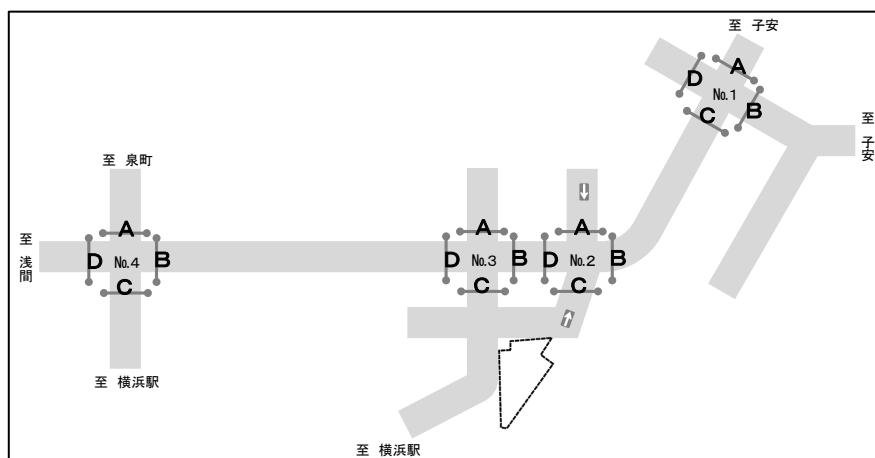
図3.2-1 各交差点の断面位置の模式図

調査地点位置は図2.3-2（p.18参照）に示したとおり主要交差点（No.1～4）としました。なお、各交差点の断面位置の模式図は図3.2-1に示すとおりです。

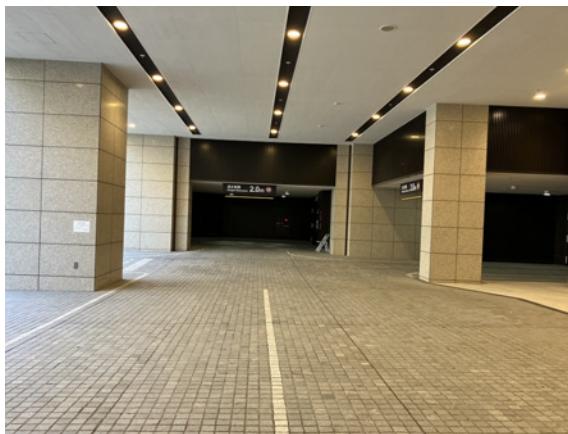
写真 3.2-1 駐車場へのアプローチ道

環境影響要因	環境の保全のための措置	実施状況
関連車両の走行に伴う交通混雑	<p>【計画立案時】</p> <ul style="list-style-type: none"> ・本事業で整備する駐車場は、対象事業実施区域内に横浜市駐車場条例の附置義務に基づく必要台数を確保します。 	<ul style="list-style-type: none"> ・駐車場は、横浜市駐車場条例の附置義務に基づく必要台数以上(121台)を整備しました。
	<p>【計画立案時】</p> <ul style="list-style-type: none"> ・用途ごとの駐車場に至るまでに十分な待機スペースを確保し、入庫車両が市道高島台106号線にあふれることがないように配慮します。 	<ul style="list-style-type: none"> ・用途ごとの駐車場に至るまでに十分な待機スペースを確保し、入庫車両が市道高島台106号線にあふれることがないように配慮しています(写真3.2-1参照)。
	<p>【計画立案時】</p> <ul style="list-style-type: none"> ・対象事業実施区域内の駐車場へのアプローチ道は、十分な待機スペースを確保し、路上駐車を防止します。 	<ul style="list-style-type: none"> ・ホームページで、満車時における公道への駐車は控えるよう利用者に対して注意喚起をしています(図3.2-2参照)。
	<p>【計画建物供用後】</p> <ul style="list-style-type: none"> ・従業員に対しては、通勤時や業務の移動等において、可能な限り公共交通機関の利用を依頼していきます。 	<ul style="list-style-type: none"> ・横浜駅に直結した立地のため、計画建物の駐車場を利用している従業員はほとんどおらず、大多数の従業員は公共交通機関を利用し、通勤や業務の移動を行っています。
	<p>【計画建物供用後】</p> <ul style="list-style-type: none"> ・施設利用者に対しては、ホームページでの鉄道利用推奨PRなどにより、公共交通の利用を促し、自動車利用の抑制に努めます。 	<ul style="list-style-type: none"> ・横浜駅に直結した立地であり、かつ、商業テナントは酒類提供を伴う飲食店が中心であること、ホテルはインバウンド利用客が多いこと等、自動車利用が限定的な用途構成にすることで抑制に努めています。

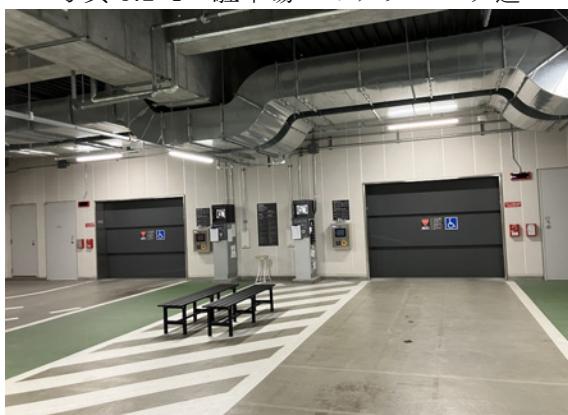
写真 3.2-2 機械式駐車場の様子

<p>【計画建物供用後】</p> <ul style="list-style-type: none"> ・施設利用者には、周辺交差点の交通混雑の状況を施設内において周知するなど、更なる交通混雑を回避できる方策を講じます。 	<ul style="list-style-type: none"> ・令和7年10月現在、対象事業実施区域周辺において著しい交通混雑は発生しておりませんが、今後生じた場合には、交通誘導員を配置する等、交通混雑を回避できる方策を講じてまいります。
	<p>【計画建物供用後】</p> <ul style="list-style-type: none"> ・地下駐車場の運用にあたっては、平常時は機械式駐車場を優先的に使用していきます。 	<ul style="list-style-type: none"> ・地下駐車場では、平面駐車場よりも機械式駐車場を優先的に使用しています(写真3.2-2参照)。
	<p>【計画建物供用後】</p> <ul style="list-style-type: none"> ・建物竣工後には、「エキサイトよこはま22」の駐車場ルールに基づき、周辺地区の駐車場と連携していきます。 	<ul style="list-style-type: none"> ・計画建物(THE YOKOHAMA FRONT)の駐車場運営会社のホームページにて、ご来館の方に限らず、どなたでもご利用いただけるという案内を公開しています。 ・周辺施設と駐車場の連携利用に向けて調整をしています。 ・のぼりを設置し、駐車場の利用が可能であることを周知しています(写真3.2-3参照)。

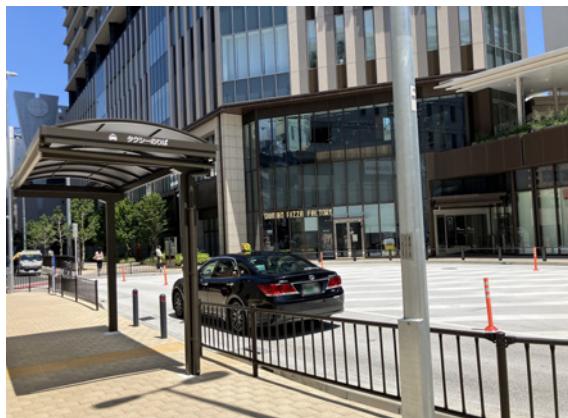
写真 3.2-4 交通広場の整備状況

環境影響要因	環境の保全のための措置	実施状況
関連車両の走行に伴う交通混雑	<p>【計画建物供用後】</p> <ul style="list-style-type: none"> 主要地方道青木浅間線（環状1号線）及び市道高島台106号線等において路上駐車等が生じないよう、横浜市と神奈川タクシーセンター等へ働きかけます。 	<ul style="list-style-type: none"> 主要地方道青木浅間線（環状1号線）及び市道高島台106号線等において路上駐車等が生じないよう、タクシーが侵入しやすい交通広場を整備しました（写真3.2-4参照）。また、横浜市と神奈川タクシーセンター等に対しては、周辺道路での客待ちや駐停車を行わないよう働きかけています。
関連車両の走行に伴う歩行者の安全	<p>【計画立案時】</p> <ul style="list-style-type: none"> 敷地内の歩行者の安全確保、バリアフリーについて配慮します。 	<ul style="list-style-type: none"> 敷地内にはスロープやエレベーター、階段の手すり、点字ブロック等を整備することにより、歩行者の安全確保及びバリアフリーに配慮しました（写真3.2-5～6参照）。
	<p>【計画立案時】</p> <ul style="list-style-type: none"> 駐車場の出入口には出庫灯等の整備により、歩行者や自転車に自動車走行の注意喚起を行っていきます。 	<ul style="list-style-type: none"> 駐車場の出入口には、出庫灯を整備し、歩行者や自転車に自動車走行の注意喚起を行っています（写真3.2-7参照）。 駐車場の出入り口には誘導員を配置し、歩行者や自転車の安全を確保しています（写真3.2-8参照）。
	<p>【計画建物供用後】</p> <ul style="list-style-type: none"> 駐車場出入口付近は、適宜植栽の剪定を行い、十分な見通しを確保していきます。 	<ul style="list-style-type: none"> 駐車場の出口は、視認性に配慮するとともに、敷地内の植栽については、年間の維持管理計画を立案し、適切に維持管理を実施しています（写真3.2-9～10参照）。

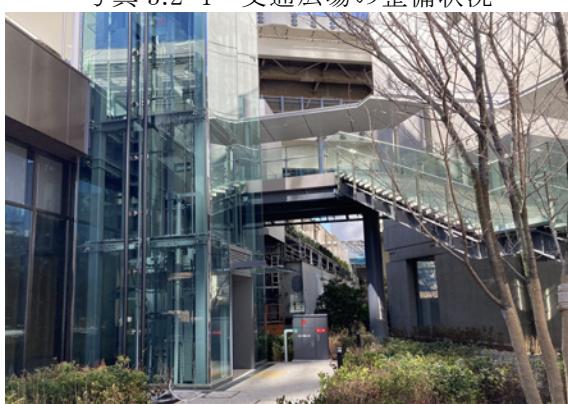
写真 3.2-6 エレベーターの設置状況

建物の供用に伴う歩行者の交通混雑	<p>【計画立案時】</p> <ul style="list-style-type: none"> 横浜駅西口駅ビル計画と連続するペデストリアンデッキは、十分な幅員を確保します。 	<ul style="list-style-type: none"> ペデストリアンデッキの幅員は約4m以上とし、円滑で安全な歩行者交通を確保しました。
	<p>【計画立案時】</p> <ul style="list-style-type: none"> 敷地内の歩行者の安全確保、バリアフリーについて配慮します。 	<ul style="list-style-type: none"> 敷地内にはスロープやエレベーター、階段の手すり、点字ブロック等を整備することにより、歩行者の安全確保及びバリアフリーに配慮しました（写真3.2-5～6参照）。
	<p>【計画建物供用後】</p> <ul style="list-style-type: none"> 駐車場の出入口には出庫灯等の整備により、歩行者や自転車利用者に対し、自動車走行の注意喚起を行っていきます。 	<ul style="list-style-type: none"> 駐車場の出入口には、出庫灯を整備し、歩行者や自転車に自動車走行の注意喚起を行っています（写真3.2-7参照）。 駐車場の出入り口には誘導員を配置し、歩行者や自転車の安全を確保しています（写真3.2-8参照）。
