**横浜市現市庁舎街区活用事業  
事後調査結果報告書（工事中その2）**

**令和8年8月**

**三井不動産株式会社**

今回は、「事後調査結果報告書（工事中その2）」（以下、「本書」といいます。）として、工事期間中に実施した事後調査結果等を取りまとめました。

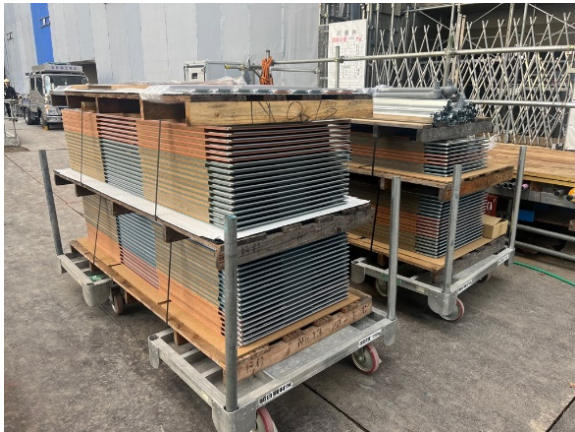
| 環境の保全のための措置 | 実施状況 |
|---|---|
| <p>建設資材等の搬入にあたっては、過剰な梱包を控え、産業廃棄物の発生抑制を図ります。</p> | <p>協力業者へ梱包資材の低減を指示の上、無駄な梱包を極力抑制し簡易梱包を励行させました。</p> <p>資材の簡易梱包</p> |

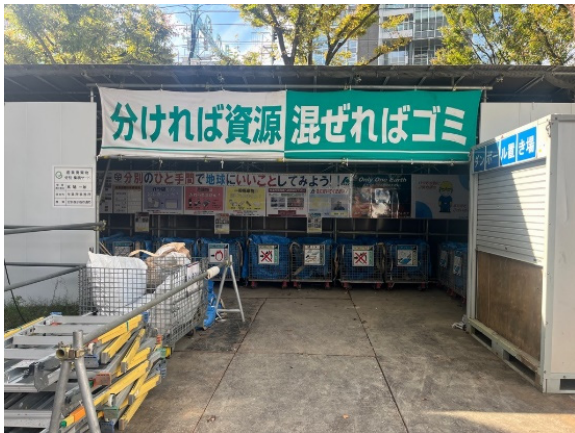
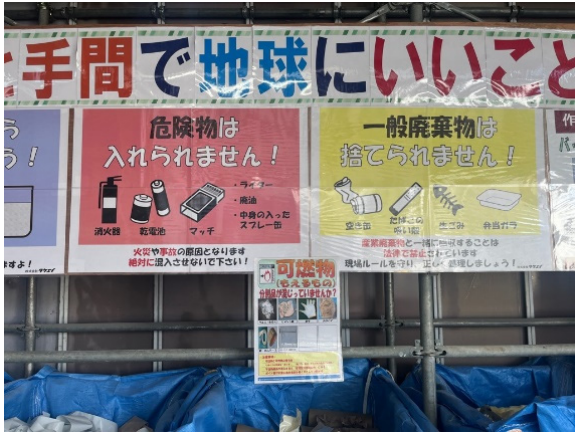
| 環境の保全のための措置 | 実施状況 |
|---|---|
| <p>工事現場内に廃棄物保管場所を設置して、飛散防止等の環境保持と分別保管に配慮することで、再利用・再生利用に寄与します。</p> | <p>廃棄物保管場所を工事現場内に設置し、産業廃棄物の分別保管を行うことにより、再利用・再生利用を徹底しました。</p> <p>また、廃棄物保管場所にはネットを取り付けることにより、飛散防止等の環境保持を図りました。</p> <p>廃棄物保管場所</p> <p>産業廃棄物の分別保管</p> |

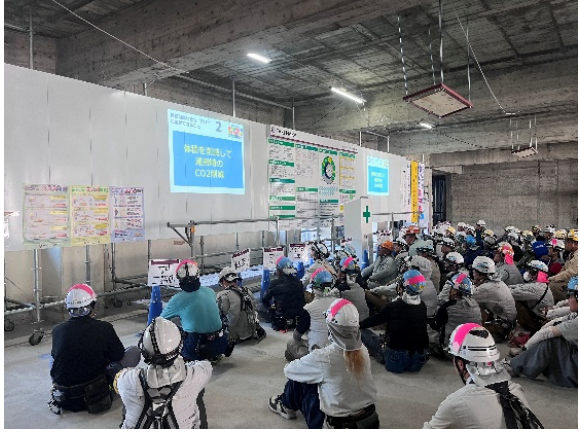
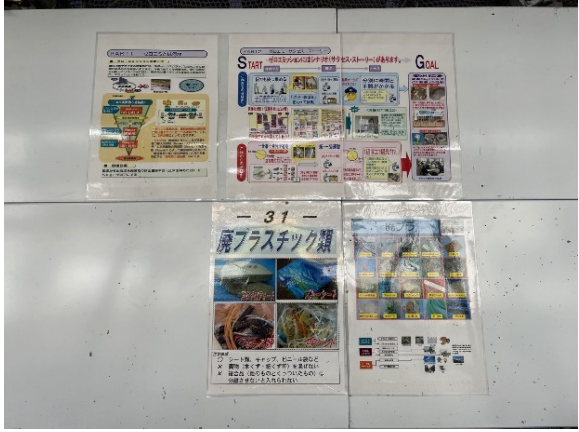
| 環境の保全のための措置 | 実施状況 |
|---|---|
| <p>工事関係者に対して、廃棄物の減量化及び分別の徹底を啓発します。</p> | <p>廃棄物の分別に関する講習会や分別方法の掲示などを行い、工事関係者に対して廃棄物の減量化及び分別の徹底を啓発しました。</p> <p>廃棄物の分別に関する講習会</p> <p>廃棄物の分別に関する掲示</p> |

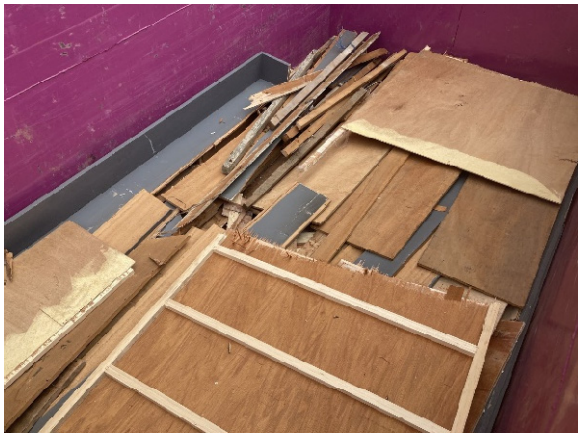
| 環境の保全のための措置 | 実施状況 |
|---|---|
| <p>特定建設資材廃棄物については「建設工事に係る資材の再資源化等に関する法律」に基づき、工事現場内で分別を行い、極力資源化に努めます。</p> | <p>特定建設資材廃棄物（コンクリート塊、アスファルト・コンクリート塊、建設発生木材）については、法令に基づき、工事現場内で分別を行い、再資源化率 100%を達成しました。</p> <p>建設発生木材の分別状況</p> |

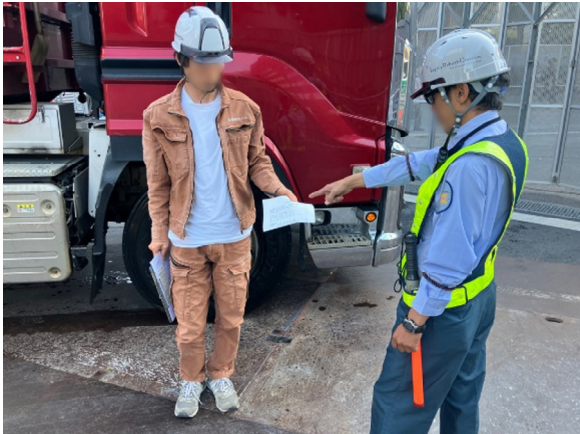
| 環境の保全のための措置 | 実施状況 |
|---|---|
| <p>「廃棄物の処理及び清掃に関する法律」に基づき、許可を受けた産業廃棄物収集運搬業者及び産業廃棄物処分業者に委託し、産業廃棄物管理票を交付して運搬・処分先を明確にし、適正に処理します。</p> | <p>産業廃棄物については、法令に基づき、産業廃棄物処理業の許可を受けた専門業者に委託し、産業廃棄物管理票（マニフェスト）を交付して適正に処理しました。</p> <p>産業廃棄物管理票（マニフェスト）の交付</p> |

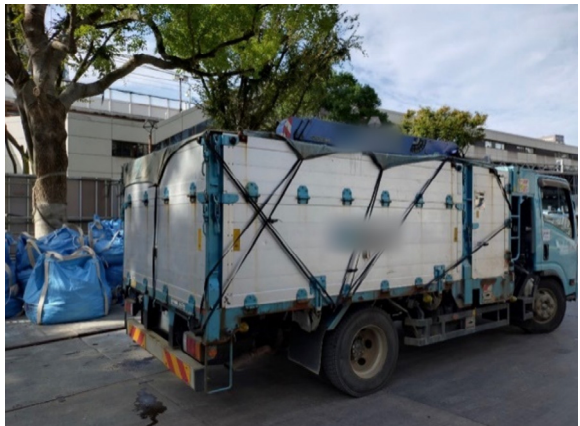
| 環境の保全のための措置 | 実施状況 |
|---|---|
| <p>産業廃棄物の搬出運搬時には、荷崩れや飛散等が生じないように荷台カバー等を使用するなど適切な対策を講じます。</p> | <p>産業廃棄物の搬出運搬時には、荷崩れや飛散等が生じないように、荷台カバー等を使用しました。</p> <p>荷台カバー</p> |

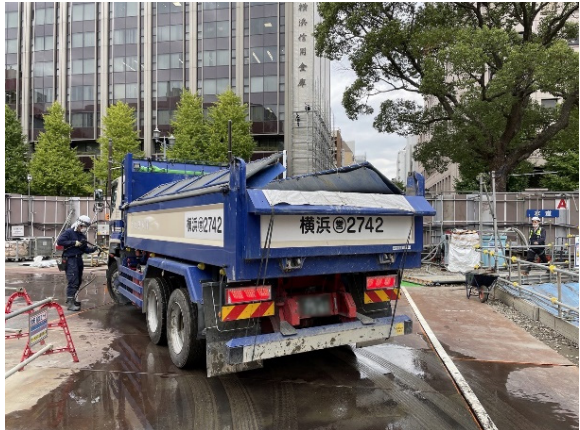
| 環境の保全のための措置 | 実施状況 |
|---|---|
| <p>建設発生土は、搬出運搬時に飛散等が生じないように荷台カバー等を使用するなど適切な対策を講じ、適切な処分場等の受入先へ搬出していきます。</p> | <p>建設発生土は、搬出運搬時に飛散等が生じないように荷台の飛散防止装置を使用するなど、適切な対策を講じ、大黒ふ頭中継所（横浜港埠頭株式会社）等の受入先へ搬出しました。</p> <p>飛散防止装置の使用</p> |

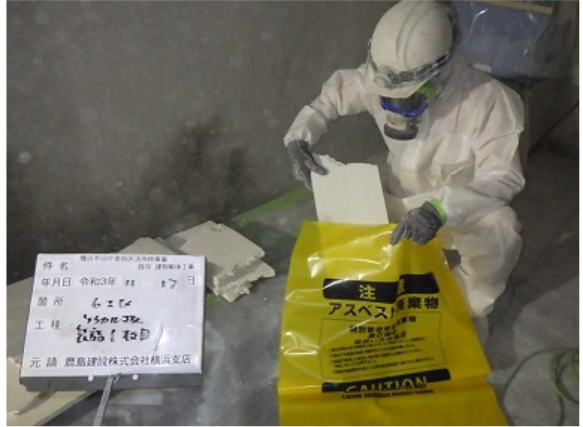
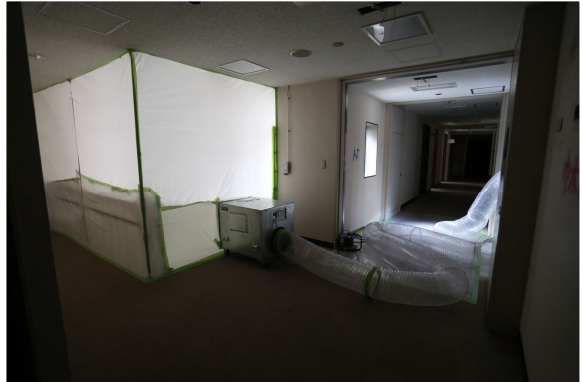
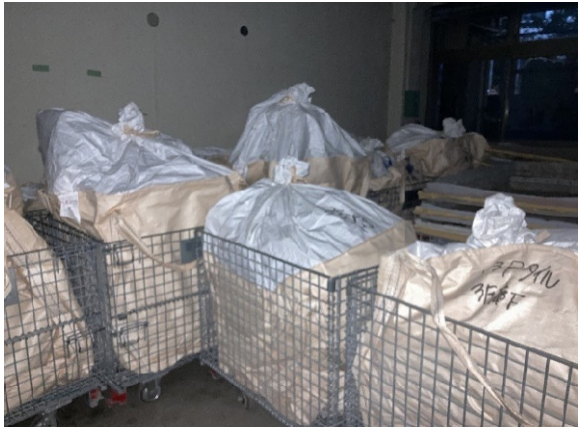
| 環境の保全のための措置 | 実施状況 |
|---|---|
| <p>アスベストの収集、運搬及び処分に当たっては、法令等に基づき、梱包による飛散防止の対策を実施するなど適切な処理・処分を行います。</p> | <p>事前調査を実施した結果、アスベスト含有建材が確認されたため、法令等に基づき、適切に除去を行いました。</p> <p>除去したアスベスト含有建材については、法令等に基づき、飛散防止対策のため梱包した上で運搬業者及び処分業者に委託し、適切に運搬・処分しました。</p> <p>アスベスト除去作業</p> <p>除去したアスベストの梱包</p> |

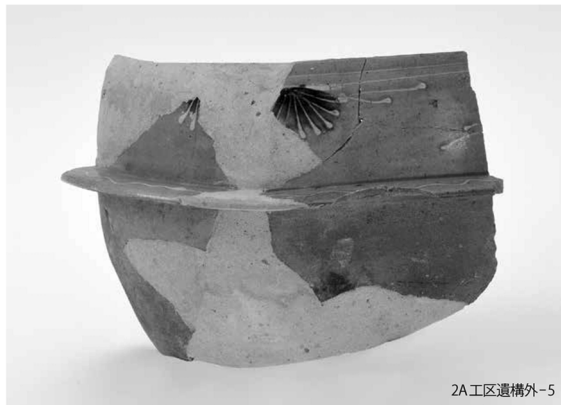
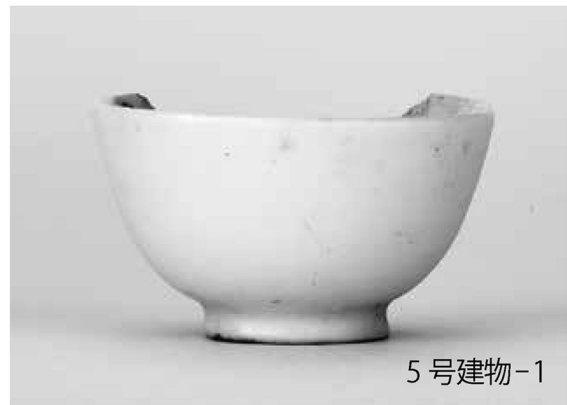
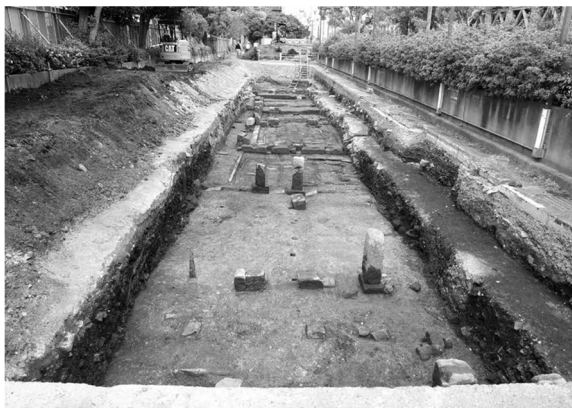
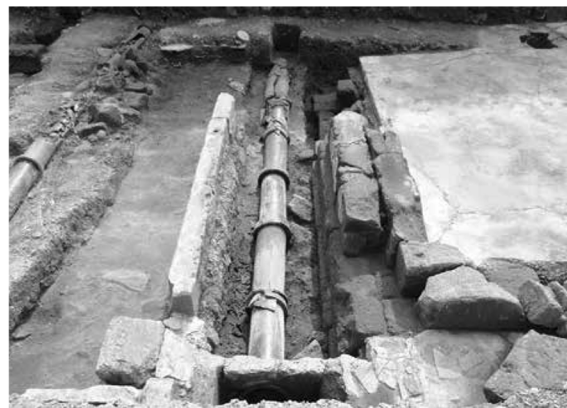
写真 3.2-1 出土した遺物及び検出された遺構（第一期）

陶器（羽釜）

磁器（小坏）

建物跡

排水施設

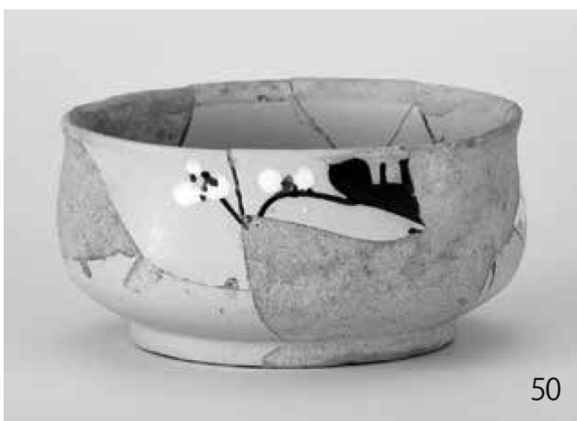
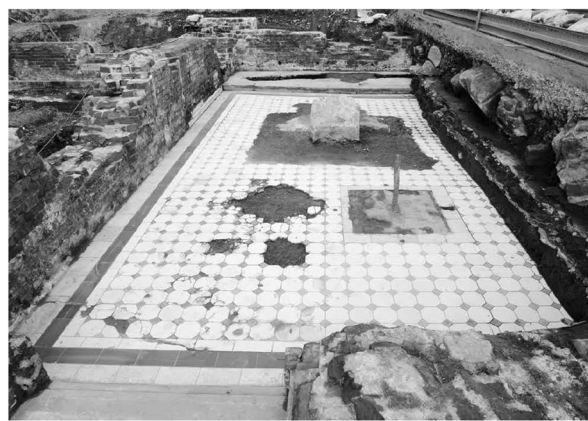
陶器（蓋物）

建物跡（床面）

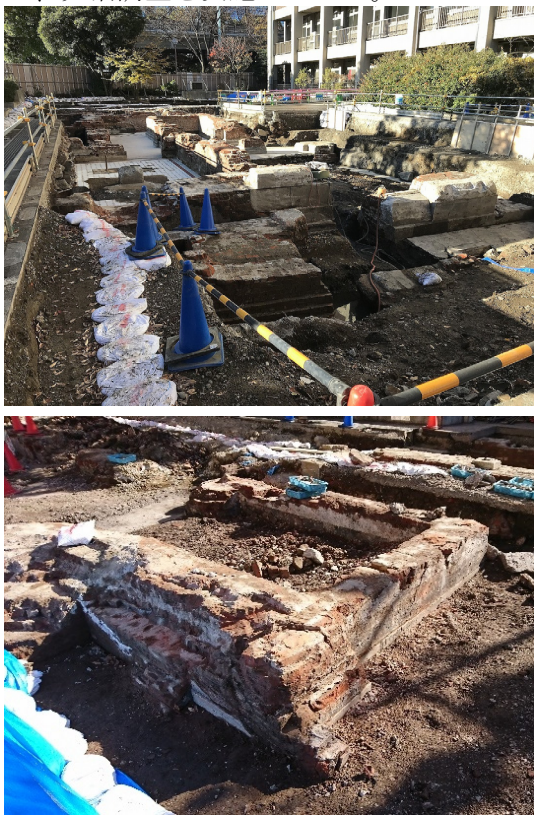
| 環境影響<br>評価項目 | 環境の保全のための措置 | 実施状況 |
|---|---|---|
| 文化財等 | 対象事業実施区域内に存在する周知の埋蔵文化財包蔵地については、工事の着工に先立って、二代目横浜市庁舎基礎遺構、遺物等の埋蔵文化財調査を行います。 | <p>対象事業実施区域内に存在する周知の埋蔵文化財包蔵地（港町一丁目遺跡（二代目旧横浜市役所跡））については、工事着工前（令和3年1月15日から3月30日）及び工事中（令和3年10月5日から12月28日）に横浜市教育委員会の指導・助言のもと、発掘調査を実施しました。</p> <p>発掘調査</p> |

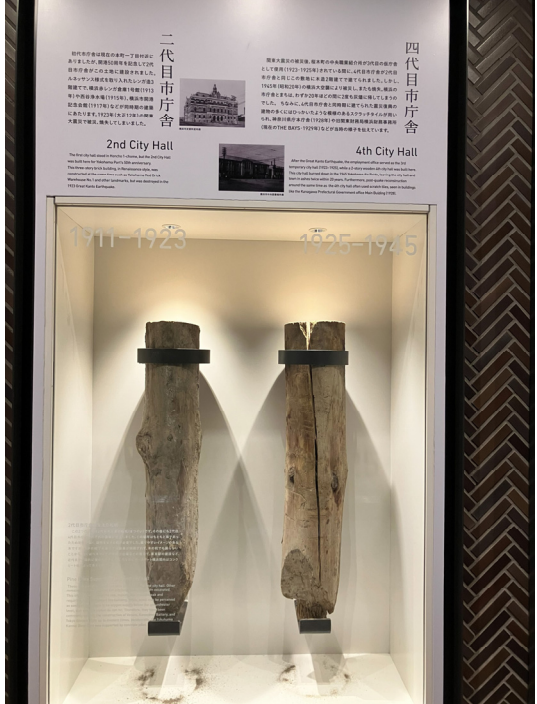
| 環境影響<br>評価項目 | 環境の保全のための措置 | 実施状況 |
|---|---|---|
| 文化財等 | <p>調査によって確認された埋蔵文化財の適正な保存方法について関係機関と協議し、法令等に基づき適切に対応します。</p> | <p>調査により出土した遺物（磁器、陶器等）及び検出された遺構（建物跡、排水施設・配管等）について横浜市教育委員会と協議した結果、発掘調査による記録保存を行うこととし、必要な調査及び記録（写真撮影、測量、図面作成等）を実施した上で令和5年3月に記録保存を完了しました。出土遺物及び図面、写真等の記録資料は、一括して横浜市教育委員会の管理のもと保管されています。また、工事において出土した二代目旧横浜市役所に使用されていた松杭の一部は「ザ レガシー」の一角に展示し、発掘成果の周知と文化財の適切な活用を図っています。</p> <p>松杭の展示スペース</p> |

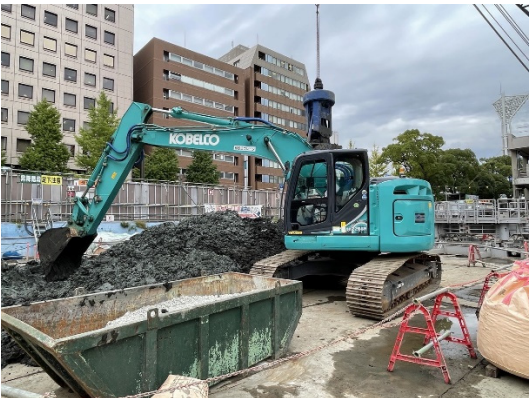
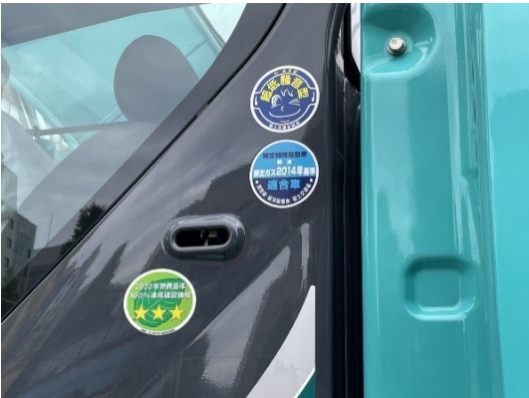
| 環境影響<br>評価項目 | 環境の保全のための措置 | 実施状況 |
|---|---|---|
| 大気質 | 最新の排出ガス対策型建設機械を極力採用します。 | <p>最新の排出ガス対策型建設機械を極力採用しました。</p> <p>排出ガス対策型建設機械</p> <p>排出ガス対策型建設機械（ラベル）</p> |

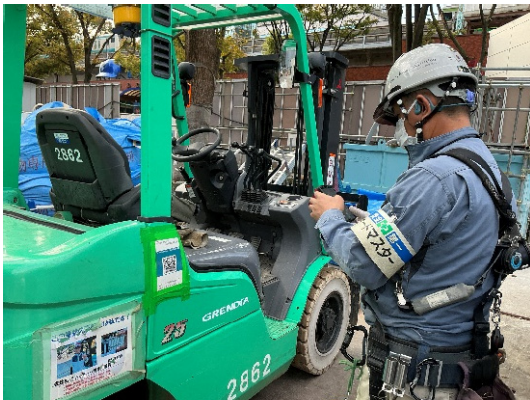
| 環境影響<br>評価項目 | 環境の保全のための措置 | 実施状況 |
|---|---|---|
| | 正常な運転を実施できるよう、建設機械の整備・点検を徹底します。 | <p>建設機械は定期的に検査を実施するとともに、日々の整備・点検を徹底しました。</p> <p>定期自主検査（フォークリフト）</p> |

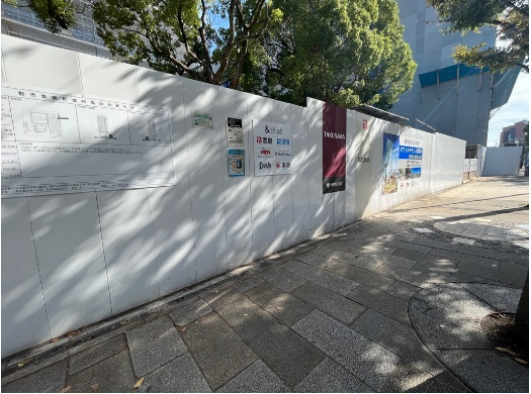
| 環境影響<br>評価項目 | 環境の保全のための措置 | 実施状況 |
|---|---|---|
| 大気質 | 工事区域境界には仮囲いを設置します。 | <p>工事区域境界には、仮囲い（鋼製仮囲い高さ3m等）を設置しました。</p> <p>仮囲い</p> |

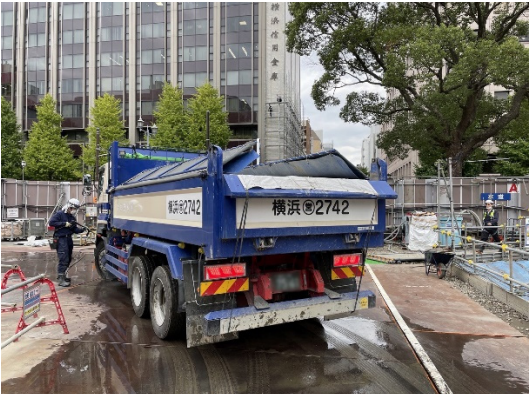
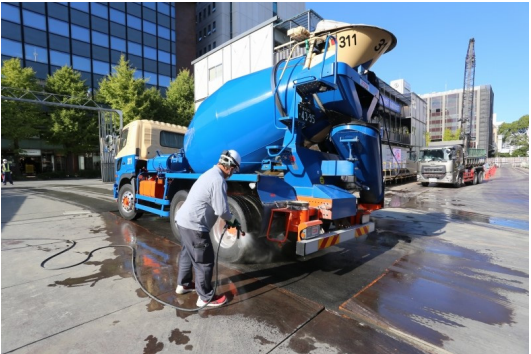
| 環境影響<br>評価項目 | 環境の保全のための措置 | 実施状況 |
|---|---|---|
| | 建設発生土の搬出の際は、荷台カバーの活用等の飛散防止のための措置を行います。 | <p>建設発生土の搬出の際は、荷台の飛散防止装置を使用する等、飛散防止のための措置を行いました。</p> <p>また、工事用車両が出庫する際には、タイヤに付着した粉じん等の飛散防止のため、タイヤ洗浄を行いました。</p> <p>飛散防止装置の使用</p> <p>タイヤ洗浄</p> |

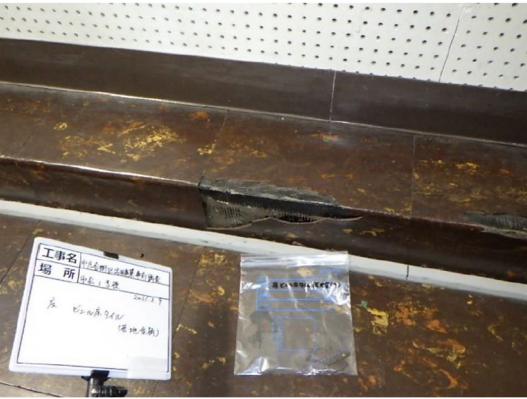
| 環境影響<br>評価項目 | 環境の保全のための措置 | 実施状況 |
|---|---|---|
| | <p>解体に先立ち、対象事業実施区域内の既存構造物については、石綿含有建材の有無の確認とその特性について調査を行います。</p> | <p>解体に先立ち、対象事業実施区域内の既存構造物については、石綿含有建材の有無の確認とその特性について調査を行いました。</p> <p>事前調査</p> |

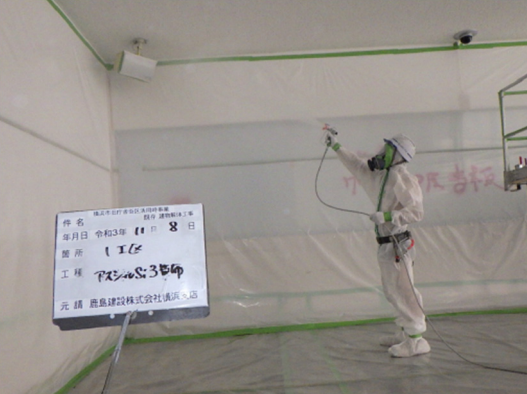
| 環境影響<br>評価項目 | 環境の保全のための措置 | 実施状況 |
|---|---|---|
| | <p>石綿含有建材の使用が確認された場合には、周辺に石綿が飛散しないよう、法令等に基づく、その石綿含有建材の種類に応じた適切な除去方法を選択し、確実に実施していきます。</p> | <p>解体に先立った調査の結果、石綿含有建材の使用が確認されたため、周辺に石綿が飛散しないよう、法令等に基づき石綿含有建材の種類に応じた適切な除去方法を選択し、確実に実施しました。</p> <p>除去作業の様子</p> |

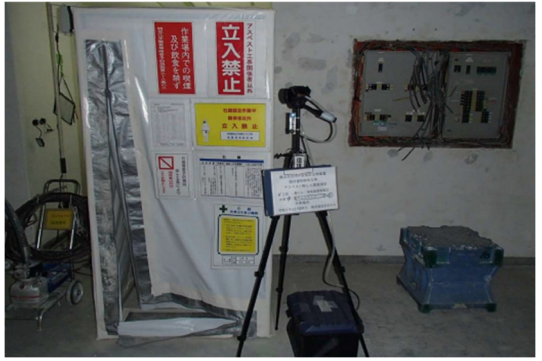
| 環境影響評価項目 | 環境の保全のための措置 | 実施状況 |
|---|---|---|
| 大気質 | 解体時には「大気汚染防止法」や「横浜市生活環境の保全等に関する条例」に基づく届出を行い、モニタリング調査を実施するとともに、適正に処理を行います。 | <p>解体時に「大気汚染防止法」や「横浜市生活環境の保全等に関する条例」に基づく届出を行い、モニタリング調査を実施するとともに、適正にアスベストの処理を行いました。</p> <p>モニタリング調査</p> |

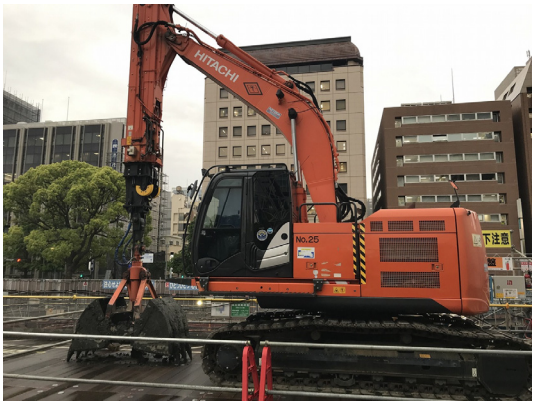
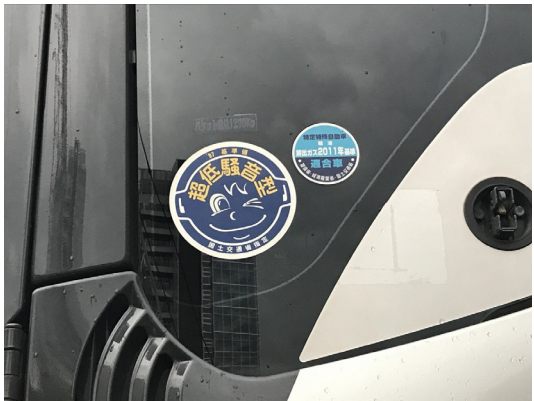
| 環境影響<br>評価項目 | 環境の保全のための措置 | 実施状況 |
|---|---|---|
| 騒音 | 可能な限り最新の低騒音型建設機械を使用します。 | <p>可能な限り最新の低騒音型建設機械を使用しました。</p> <p>超低騒音型建設機械</p> <p>上記建設機械のラベル</p> |

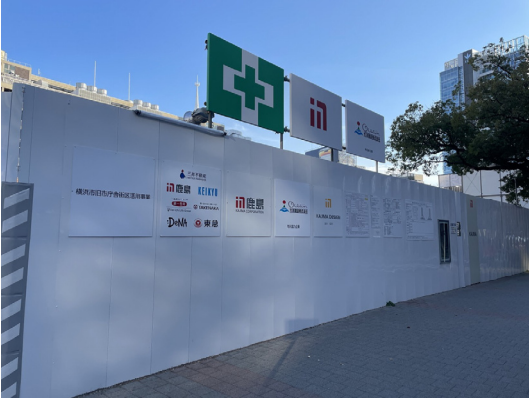
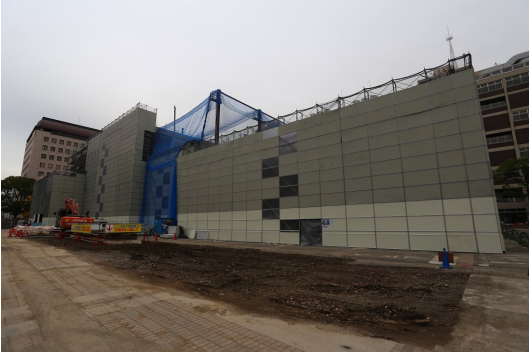
| 環境影響<br>評価項目 | 環境の保全のための措置 | 実施状況 |
|---|---|---|
| | <p>対象事業実施区域境界には仮囲いを設置します。</p> | <p>工事区域境界には、仮囲い（鋼製仮囲い高さ3m等）を設置しました。<br/>また、旧横浜市庁舎の既存建物（議会棟）の解体にあたっては、外壁の周囲に防音パネルを設置しました。</p> <p>仮囲い</p> <p>防音パネル</p> |

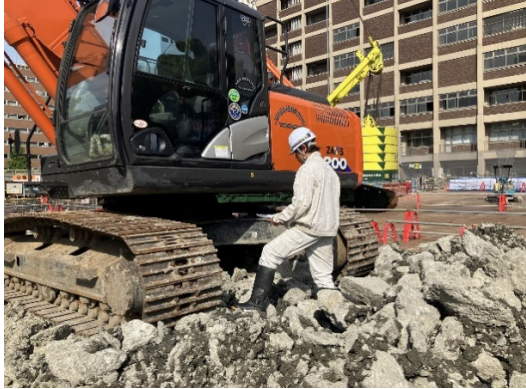
| 環境影響<br>評価項目 | 環境の保全のための措置 | 実施状況 |
|---|---|---|
| 騒音 | <p>正常な運転を実施できるよう、建設機械の整備・点検を徹底します。</p> | <p>建設機械は定期的に検査を実施するとともに、日々の整備・点検を徹底しました。</p> <p>定期自主検査（バックホウ）</p> |

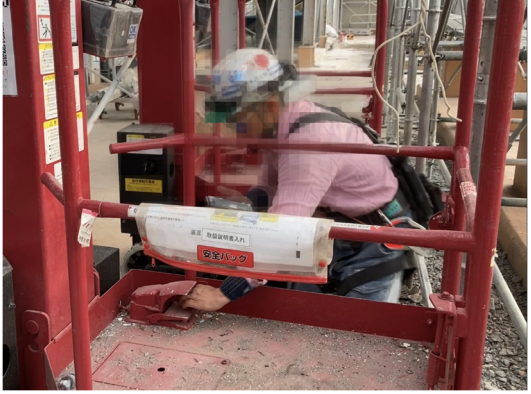
| 環境影響<br>評価項目 | 環境の保全のための措置 | 実施状況 |
|---|---|---|
| 騒音 | 工事用車両の整備・点検を徹底します。 | <p>工事用車両は定期的に検査を実施するとともに、日々の整備・点検を徹底しました。</p> <p>定期自主検査（高所作業車（作業床））</p> |

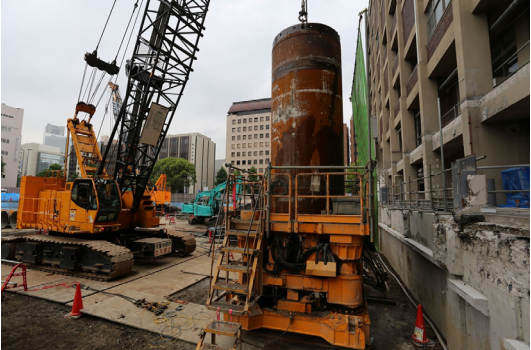
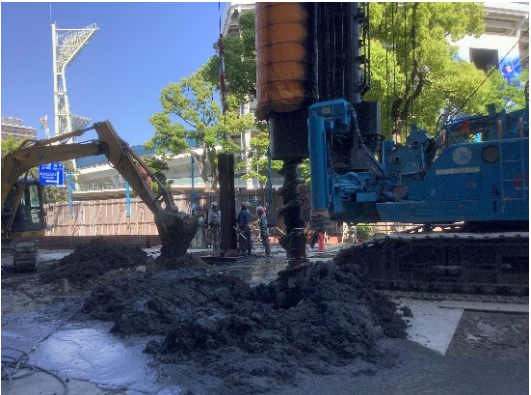
| 環境影響<br>評価項目 | 環境の保全のための措置 | 実施状況 |
|---|---|---|
| | 可能な限り最新の低振動型建設機械を使用します。 | <p>ジャイアントブレイカーを使用した作業に伴う振動を低減させるため、部分的に、振動の少ない全旋回オールケーシング工法（CD工法）により解体作業を実施しました。</p> <p>また、既存躯体解体に際し、マルチドリル機を使い、振動・騒音を抑えた工法を選定しました。</p> <p>CD 工法の実施状況</p> <p>マルチドリル機</p> |

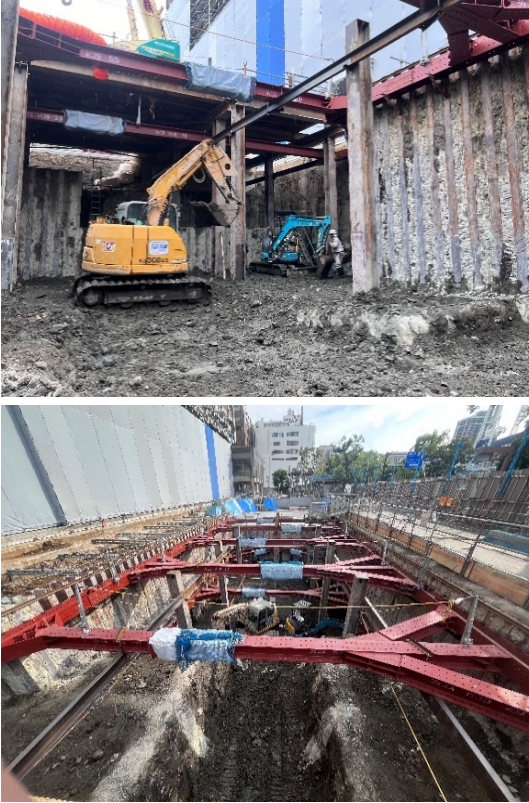
| 環境影響<br>評価項目 | 環境の保全のための措置 | 実施状況 |
|---|---|---|
| 地盤 | 地下掘削では、浸透性の低いシルト層に剛性と遮水性の高い山留壁を構築し、山留壁からの地下水の湧出を極力防止し、周辺の地盤沈下を回避します。 | <p>地下掘削にあたっては、SMW 工法及び格子状地盤改良工法を採用し、地下水湧出並びに周辺地盤の沈下を抑制・回避しました。</p> <p>SMW 工法及び格子状地盤改良工法</p> |

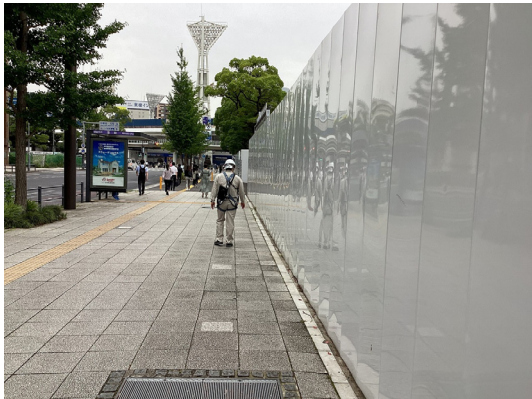
| 環境影響<br>評価項目 | 環境の保全のための措置 | 実施状況 |
|---|---|---|
| 地盤 | <p>工事中は、山留壁の変位の計測管理を行います。また、対象事業実施区域周辺の歩道において地盤沈下が発生していないか監視します。</p> | <p>SMW 山留壁及び切梁には変位を把握できるように変位計・傾斜計等を設置し、その挙動を定期的に監視することで安全管理に努めました。</p> <p>対象事業実施区域周辺の歩道において、地盤沈下が発生していないか定期的に監視しました。</p> <p>傾斜計（矢印の中に設置）</p> <p>周辺の定期監視</p> |

| 環境影響<br>評価項目 | 環境の保全のための措置 | 実施状況 |
|---|---|---|
| | <p>ディープウェル工法を採用することで山留壁の内側の水位を十分に下げ、施工上の安全及び工事の作業性を確保して掘削を行います。</p> | <p>工事着手前に試掘を行った結果、湧水が確認されなかったため、ドライワークで掘削可能と判断し、ディープウェル工法は採用しないこととしました。ただし、ヒービング（山留壁の背面地盤が陥没し、掘削底面に周囲の地盤が回り込んで盛り上がってくる現象）が生じる可能性はあったため、SMW の根入れを深くすると共に山留壁の剛性を高め、掘削工事を安全に行える計画としました。</p> |

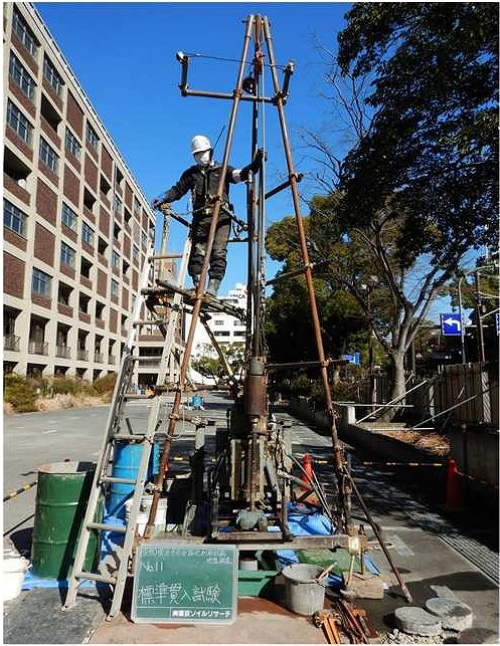
| 環境影響<br>評価項目 | 環境の保全のための措置 | 実施状況 |
|---|---|---|
| 地盤 | 計画建築物は堅固な地盤に支持させます。 | <p>計画建物は堅固な支持層に PC 杭が規定長さ以上に貫入していることを確認しながら工事を完了させました。なお、支持層は監理者立会いのもと、設計図書の柱状図及び先行ボーリングで採取した土丹層のサンプルとの確認を行い判断しました。</p> <p>先行ボーリング作業</p> |

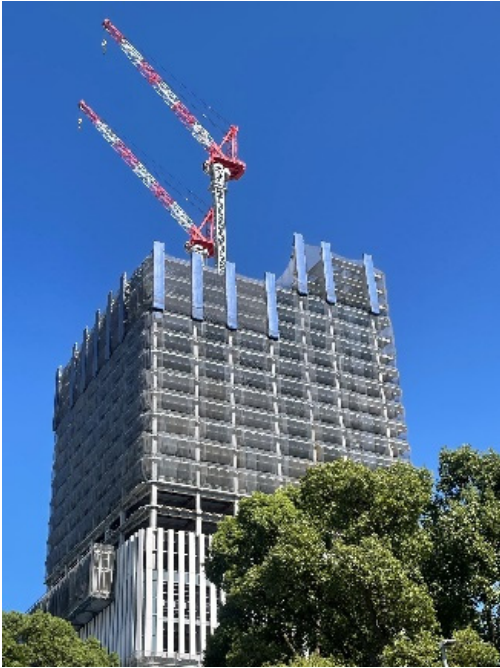
| 環境影響<br>評価項目 | 環境の保全のための措置 | 実施状況 |
|---|---|---|
| 電波障害 | 工事中におけるテレビジョン電波障害に対しては、クレーン未使用時のブームを電波到来方向に向けるなどの適切な障害防止対策を講じます。 | <p>タワークレーンの使用時には、事前に判明している電波方向への障害を軽減させるため、クレーン未使用時のブームを電波到来方向に向ける等の適切な障害防止対策を講じました。</p> <p>タワークレーン</p> |

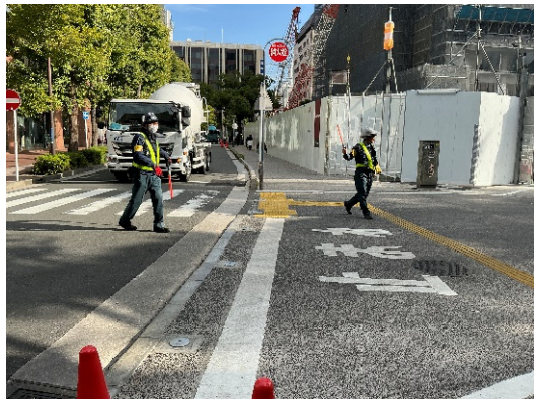
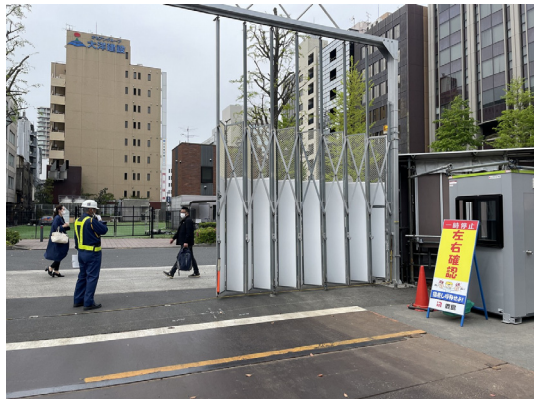
| 環境影響<br>評価項目 | 環境の保全のための措置 | 実施状況 |
|---|---|---|
| | 工事用車両が出入りする時間帯には原則として車両出入口に交通誘導員を配置し、一般通行者や一般通行車両の安全管理に努めます。 | <p>工事用車両が出入りする時間帯には車両出入口に交通誘導員を配置するとともに、車両出入口に一時停止を促す看板を設置し、一般通行者や一般通行車両の安全管理に努めました。</p> <p>交通誘導員</p> <p>一時停止を促す看板</p> |

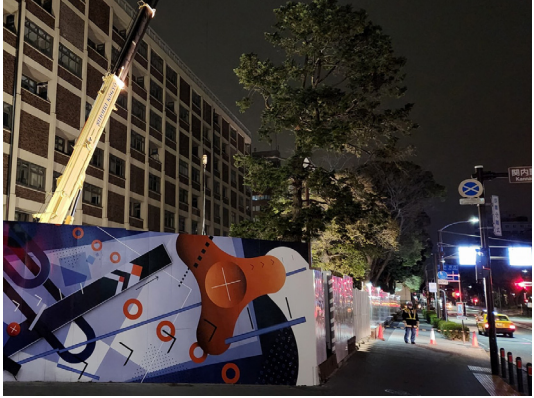
| 環境影響<br>評価項目 | 環境の保全のための措置 | 実施状況 |
|---|---|---|
| 地域社会 | 対象事業実施区域外周では、必要に応じて案内板や仮設歩道を設け、交通誘導員を配置するなど、安全で円滑な歩行空間を確保します。 | <p>対象事業実施区域外周では、必要に応じて案内板や仮設歩道を設置するとともに、交通誘導員を配置し、迂回を誘導するなど、安全で円滑な歩行空間を確保しました。</p> <p>迂回路への誘導</p> |

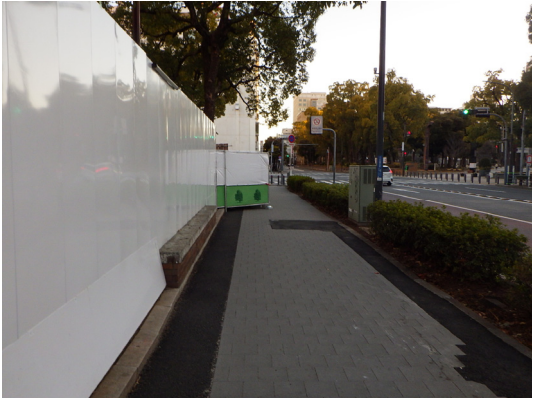
| 環境影響<br>評価項目 | 環境の保全のための措置 | 実施状況 |
|---|---|---|
| | 「工事中の歩行者に対するバリアフリー推進ガイドライン」を参考にして、歩行者に対するバリアフリーの推進に努めます。 | <p>「工事中の歩行者に対するバリアフリー推進ガイドライン」を参考にして、敷地境界越境部の解体後にアスファルトの簡易舗装を行うことにより歩道幅員を確保するなど、歩行者に対するバリアフリーの推進に努めました。</p> <p>簡易舗装の状況</p> |
