### 第3章 事後調査結果

### 3.1 廃棄物・建設発生土

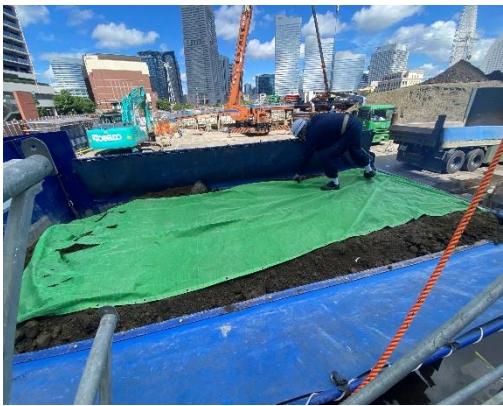
写真 3.1-7 荷台カバーの使用状況

産業廃棄物の搬出運搬時には、荷崩れや飛散等が生じないように荷台カバー等を使用する等適切な対策を講じます。	産業廃棄物の搬出運搬時には、荷崩れや飛散等が生じないように荷台カバー等を使用しました（写真 3.1-7 参照）。
建設発生土は、搬出運搬時に飛散等が生じないように荷台カバー等を使用する等適切な対策を講じ、適切な処分場等の受入先へ搬出していきます。	建設発生土は、搬出運搬時に飛散等が生じないように荷台カバー及び飛散防止装置等を使用しました（写真 3.1-8 参照）。
「プラスチックに係る資源循環の促進等に関する法律」に基づき、容器・包装プラ等を確実に分別しリサイクルを行えるようにします。なお、弁当容器等は、食べ残しを事業系一般廃棄物として分別する等、再資源化が行いやすいように配慮します。	事務所等では、容器・包装プラ等を確実に分別し、リサイクルを行えるようにしました。また、工事関係者には、入場前教育において弁当容器等のゴミの持ち帰りを指導し、工事現場内でのプラスチックごみの発生抑制を行いました。
再資源化率が低いとされる混合廃棄物の排出率について、既存資料に基づき予測した排出率 22.7%よりも高い水準（約 17%）を目標値として設定します。混合廃棄物の発生を抑制することで、廃棄物の最終処分量の削減に努めます。	混合廃棄物の排出率について、既存資料に基づき予測した排出率 22.7%よりも高い水準（約 17%）を目標値とし、工事現場内の分別を推進しました。なお、混合廃棄物の排出率は約 1%となりました。

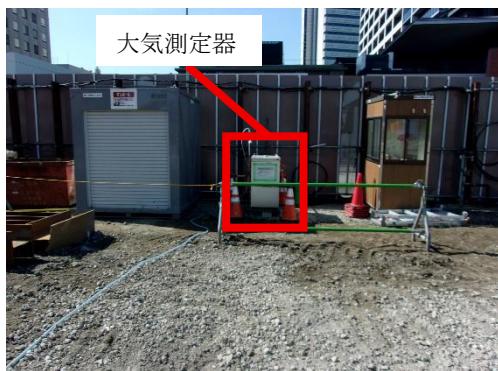
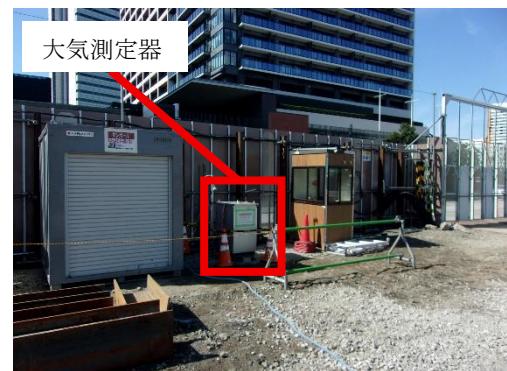
写真3.2-1 調査状況及び大気質調査時の工事現場内

「二酸化窒素に係る環境基準について」に定められている測定方法により調査する方法としました。

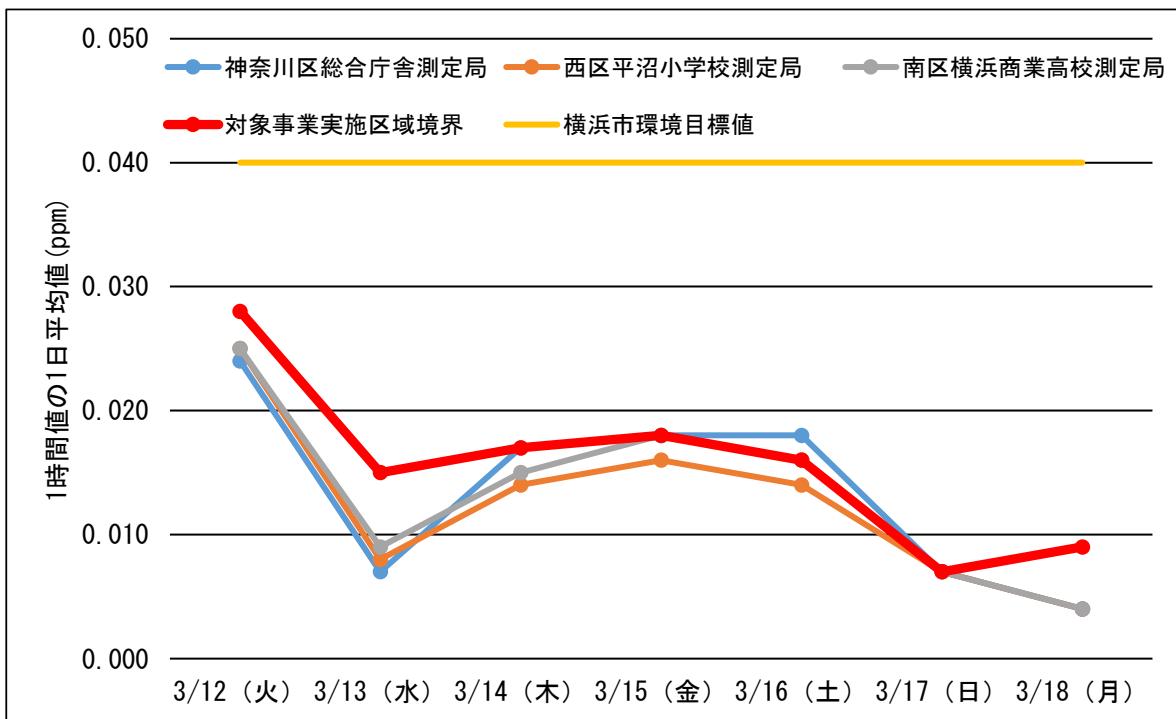
図 3.2-1 大気質濃度の経日変化

また、現地調査期間中における対象事業実施区域周辺の一般環境大気測定局（神奈川区総合庁舎測定局、西区平沼小学校測定局、南区横浜商業高校測定局）の大気質濃度（速報値）は、表 3.2-2 に示すとおりです。（詳細は、資料編 p. 資料 1.2-1～p. 資料 1.2-2 参照）図 3.2-1 に示すとおり、調査期間中における常時監視測定局の測定結果と事後調査結果の日平均値の経日変化については、概ね同様の変動傾向を示しました。

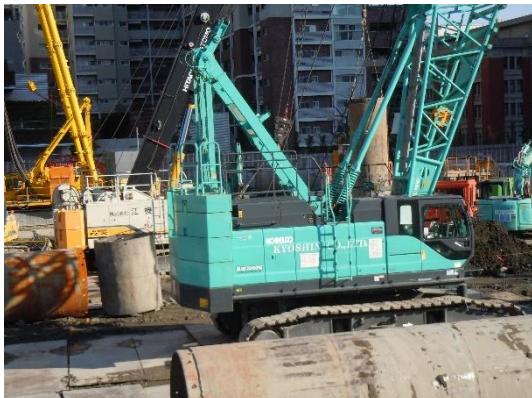
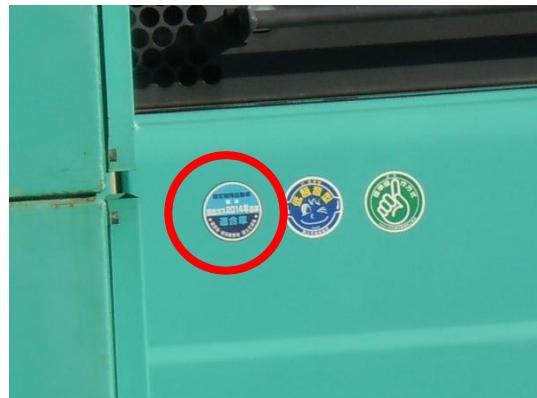
写真 3.2-2 排出ガス対策型建設機械の使用状況

環境の保全のための措置	実施状況
最新の排出ガス対策型建設機械を選定します。	可能な限り最新の排出ガス対策型建設機械を選定しました（写真 3.2-2 及び 3.2-3 参照）。
工事計画の策定にあたっては、施工計画を十分に検討し、工事の平準化、集中稼働を回避する等の建設機械の効率的稼働に努めます。	定期的に調整会議を実施し、工事の平準化、集中稼働を回避する等の建設機械の効率的稼働に努めました。解体工事、山留工事、杭工事及び試掘・障害物撤去工事における作業等について特定の時期に作業が集中しないよう、工程の平準化を行いました。
工事関係者に対して、入場前教育や作業前ミーティングにおいて建設機械のアイドリングストップの徹底を周知し、無用な空ぶかしや高負荷運転をしないための指導・教育も徹底します。	工事関係者に対して、入場前教育や作業前ミーティングにおいて建設機械のアイドリングストップの徹底を周知し、無用な空ぶかしや高負荷運転をしないための指導・教育も徹底しました（写真 3.2-4 参照）。
建設機械の省燃費運転を推進します。	建設機械のアイドリングストップを周知し、無用な空ぶかしや高負荷運転をしないようにし、省燃費運転を推進しました。
正常な運転を実施できるよう、建設機械の整備及び点検を定期的に実施します。	建設機械は、定期的に検査を実施するとともに、日々の整備・点検を徹底することで、その性能を維持し、排出の低減に努めました（写真 3.2-5 参照）。
工事区域境界には仮囲いを設置します。	工事区域境界には遮音壁を兼ねた仮囲い（鋼製仮囲い 3m）を設置しました（写真 3.2-6 参照）。
建設発生土の搬出の際は、荷台カバーの活用等の飛散防止のための措置を行います。	建設発生土の搬出運搬時には、荷崩れや飛散等が生じないよう荷台カバー等を使用しました（写真 3.1-7 参照）。

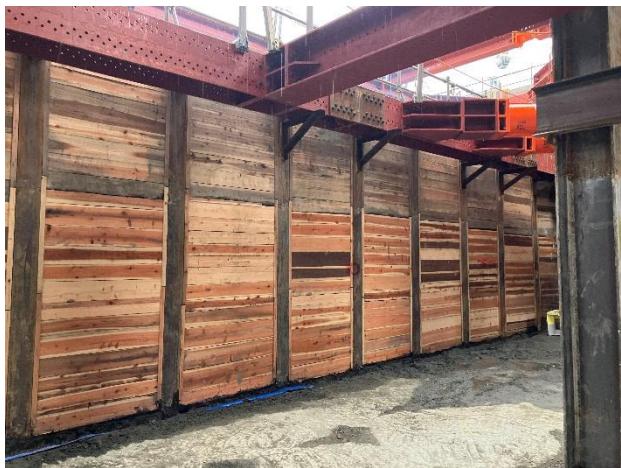
写真 3.3-1 止水壁の使用状況

環境の保全のための措置	実施状況
現状の土壤汚染については、法令に基づいて適正に処理します。	土壤汚染対策法第4条第1項の届出を令和5年7月に行い、9月に区域指定を受けた後、土壤汚染対策法第12条第1項(形質変更時要届出区域内における土地の形質の変更届出書)の届出を令和6年6月に行いました。また、汚染土壤は法令に基づいて適正に処理しました。
掘削工事にあたっては、施工範囲を養生シート等で囲います。	土壤汚染対策工事にあたっては、施工範囲を養生シート等で囲い作業を行いました。
汚染土壤を掘削除去する場合には、止水壁を設ける等の地下水汚染物質の拡散防止策を適切に講じます。	汚染土壤を掘削除去する場合には、止水壁を設けて、地下水汚染物質の拡散防止を実施しました（写真 3.3-1 参照）。
汚染土壤の搬出にあたっては、積み込み後の土壤表面のシートによる養生や搬出車両のタイヤ洗浄等により汚染土壤の拡散の防止に努めます。	汚染土壤の搬出にあたっては、他の建設発生土と混ざらないように留意しながら、積み込み後の土壤表面のシートによる養生や搬出車両のタイヤ洗浄等により汚染土壤の拡散の防止に努めました（写真 3.1-8 及び写真 3.3-2 参照）。
搬出する汚染土壤は、法令等に基づき、適正に処理します。	土壤汚染対策法16条第1項(汚染土壤の区域外搬出届出書)の届出を令和6年6月に行い、適正に処理しました。搬出された汚染土壤は、約 220m <sup>3</sup> でした。（p. 3.1-3 参照）また、評価書の予測では、約 669m <sup>3</sup> でした。搬出した汚染土壤は、分別等処理施設に持ち込み、異物等除去と含水率調整の処理を行っています。
対策の実施にあたり、具体的な対策については、横浜市関係課と協議して行います。	対策については、横浜市みどり環境局水・土壤環境課と協議して行いました。

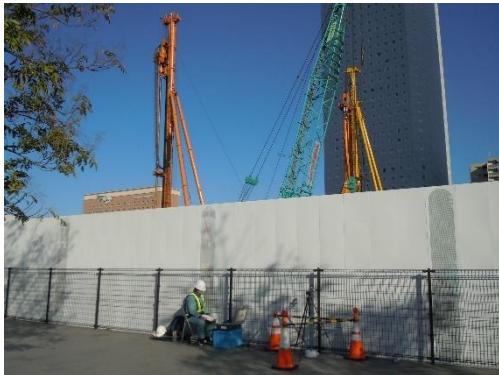
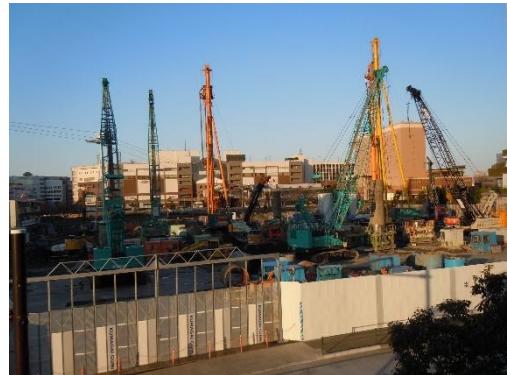
写真 3.4-1 調査状況及び騒音調査時の工事現場内

項目	方法
騒音レベル	調査は、計量法第 71 条の条件に合格した「普通騒音計」を使用して、「騒音に係る環境基準について」（平成 10 年 9 月、環境庁告示第 64 号）に定める方法に準拠し、測定しました。 測定機器については、マイクロホンを地上高 1.2m に設置し、騒音計の周波数重み特性を A 特性に、時間重み特性を F (FAST) に設定して工事時間に前後 1 時間を加えた 7 時～19 時の連続測定としました。

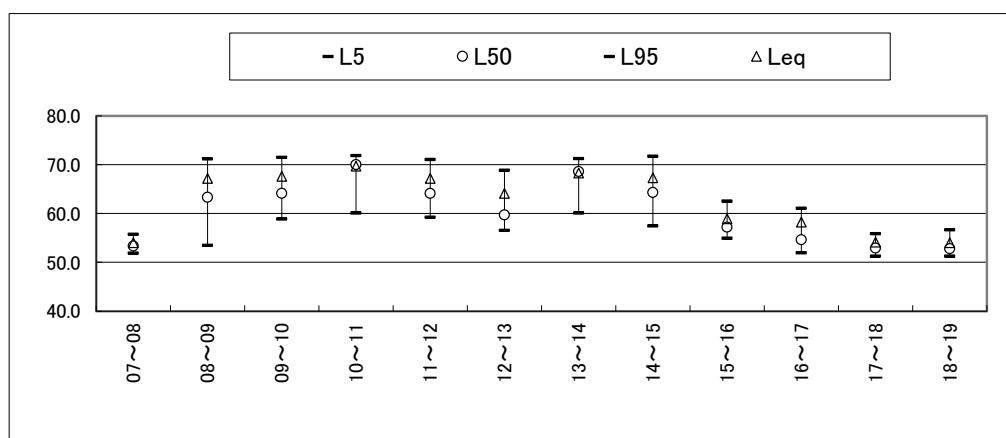
図 3.4-1 騒音調査結果

工事時間帯（8 時から 12 時及び 13 時から 18 時）の騒音レベル( $L_{A5}$ )は、55.9dB～71.9dB であり、規制基準値（85dB）を下回っていました。

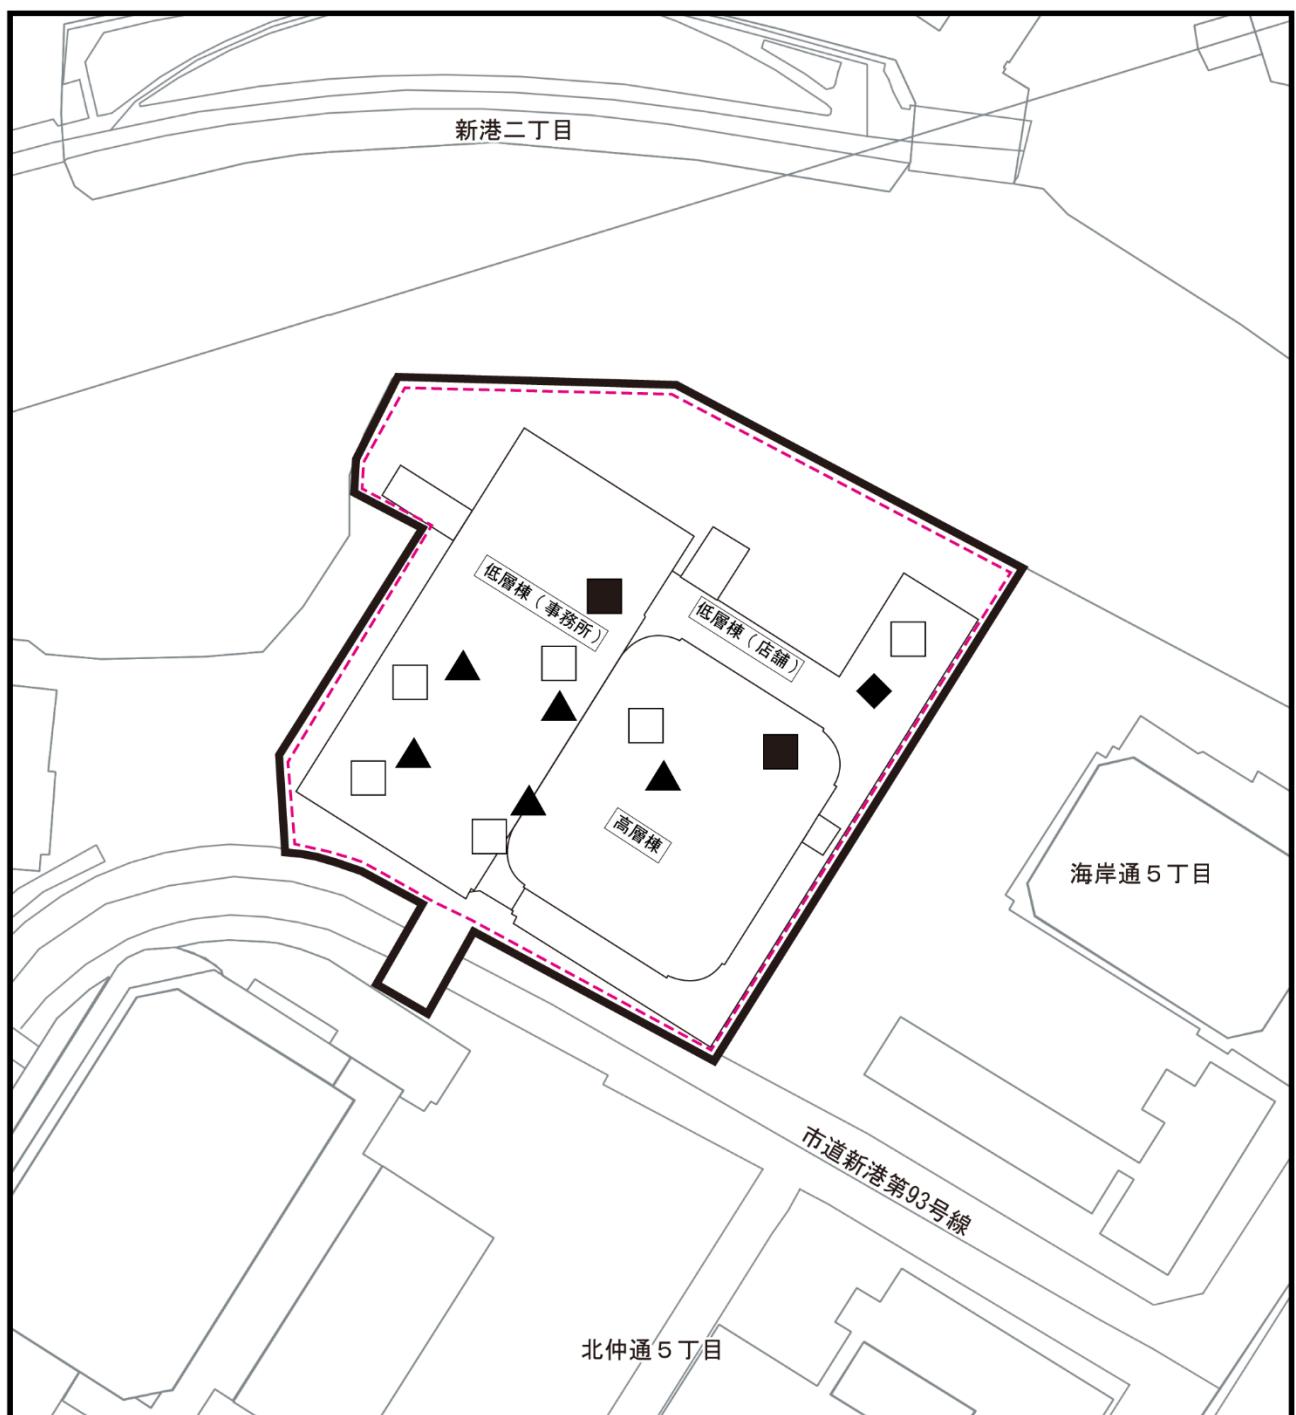
図 3.4-2 建設機械の概ねの稼働位置 (騒音)

騒音の事後調査日における建設機械の稼働台数は表 3.4-4 に、概ねの稼働位置は図 3.4-2 に示すとおりです。

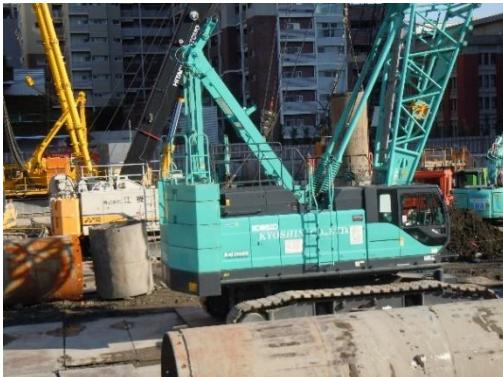
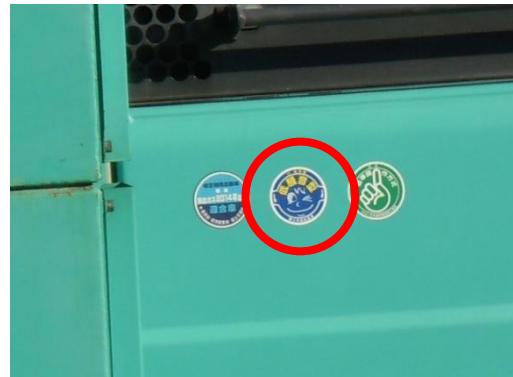
写真 3. 4-2 低騒音型建設機械の使用状況

環境の保全のための措置	実施状況
最新の低騒音型建設機械を使用します。	可能な限り最新の低騒音型建設機械を使用しました（写真 3. 4-2 及び 3. 4-3 参照）。
施工計画を十分に検討し、建設機械の集中稼働を回避します。	定期的に調整会議を実施し、工事の平準化、集中稼働を回避する等の建設機械の効率的稼働に努めました。
工事関係者に対して、入場前教育や作業前ミーティングにおいて建設機械のアイドリングストップの徹底を周知し、無用な空ぶかしや高負荷運転をしないための指導・教育も徹底します。	工事関係者に対して、入場前教育や作業前ミーティングにおいて建設機械のアイドリングストップの徹底を周知し、無用な空ぶかしや高負荷運転をしないための指導・教育しました（写真 3. 2-4 参照）。
工事区域境界には仮囲い（防音パネル）を設置します。	工事区域境界には遮音壁を兼ねた仮囲い（鋼製仮囲い 3m）を設置しました（写真 3. 2-6 参照）。
正常な運転を実施できるよう、建設機械の整備及び点検を定期的に実施します。	建設機械は、定期的に検査を実施するとともに、日々の整備・点検を徹底することで、その性能を維持し、騒音の低減に努めました（写真 3. 2-5 参照）。
工事中は騒音計を用いて常時監視します。	工事中は、継続して騒音・振動計による常時監視を実施し、管理者が状況を把握しました（写真 3. 4-4 参照）。
万が一、地中障害物が確認され、解体が必要となった場合は、工法の選定にも配慮していきます。	本事業では、コンクリートがら・廃プラスチック・木くず・レンガなどの地中障害物が確認されました。新築工事にあたり、解体が必要と判断されたため、地中障害物を地中で細かく小割りして騒音や振動を低減させるなどの環境配慮に取り組みました。

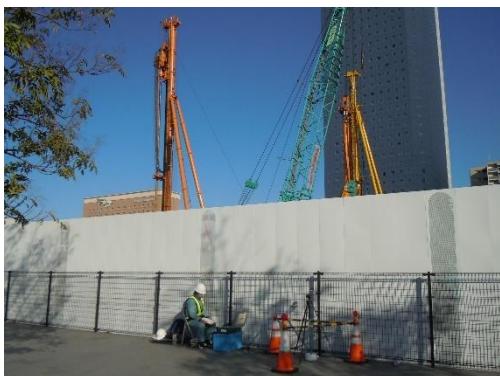
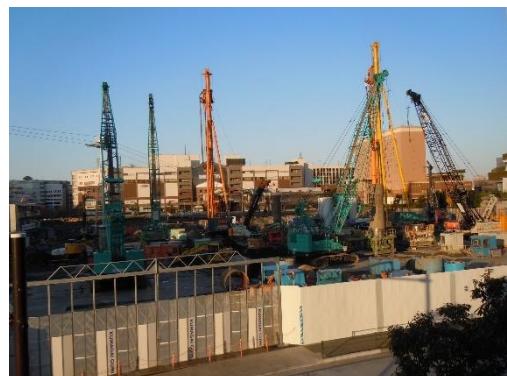
写真 3.5-1 調査状況及び振動調査時の工事現場内

項目	方法
振動レベル	計量法第 71 条の条件に合格した「振動レベル計」を使用して JIS Z 8735 「振動レベル測定方法」に準拠し測定しました。ピックアップを固い地表面に設置し、振動レベル計の振動感覚補正回路を鉛直振動特性に設定し、Z（鉛直）方向について工事時間に前後 1 時間を加えた 7 時～19 時の測定をしました。

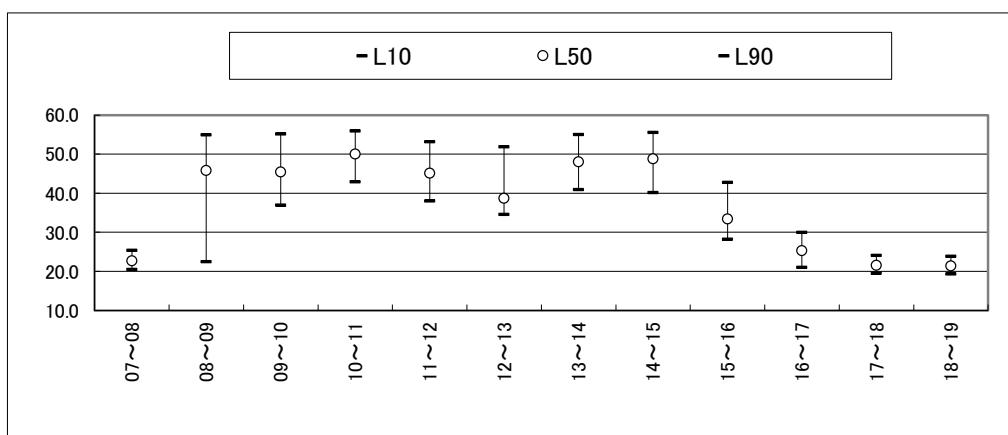
図 3.5-1 振動調査結果

工事時間帯（8 時から 12 時及び 13 時から 18 時）の振動レベル( $L_{10}$ )は、24.1dB～56.0dB であり、規制基準値（75dB）を下回っていました。

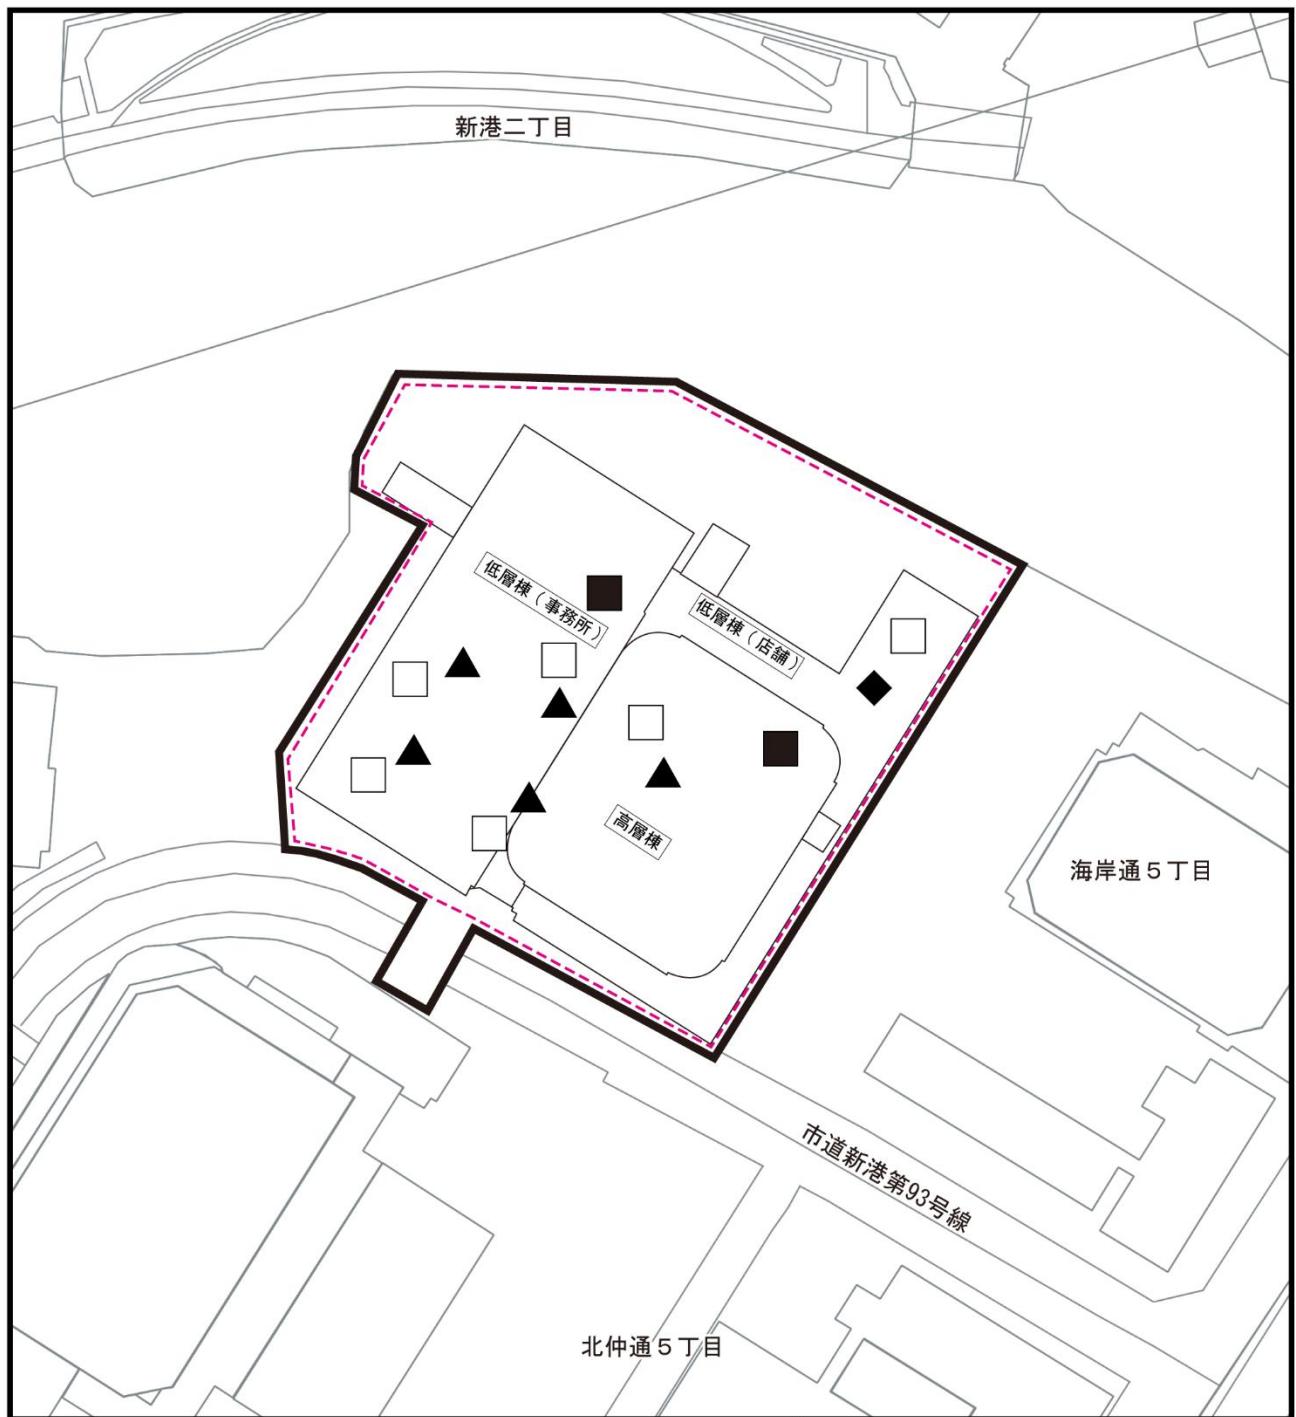
図 3.5-2 建設機械の概ねの稼働位置（振動）

振動の事後調査日における建設機械の稼働台数は表 3.5-4 に、概ねの稼働位置は図 3.5-2 に示すとおりです。

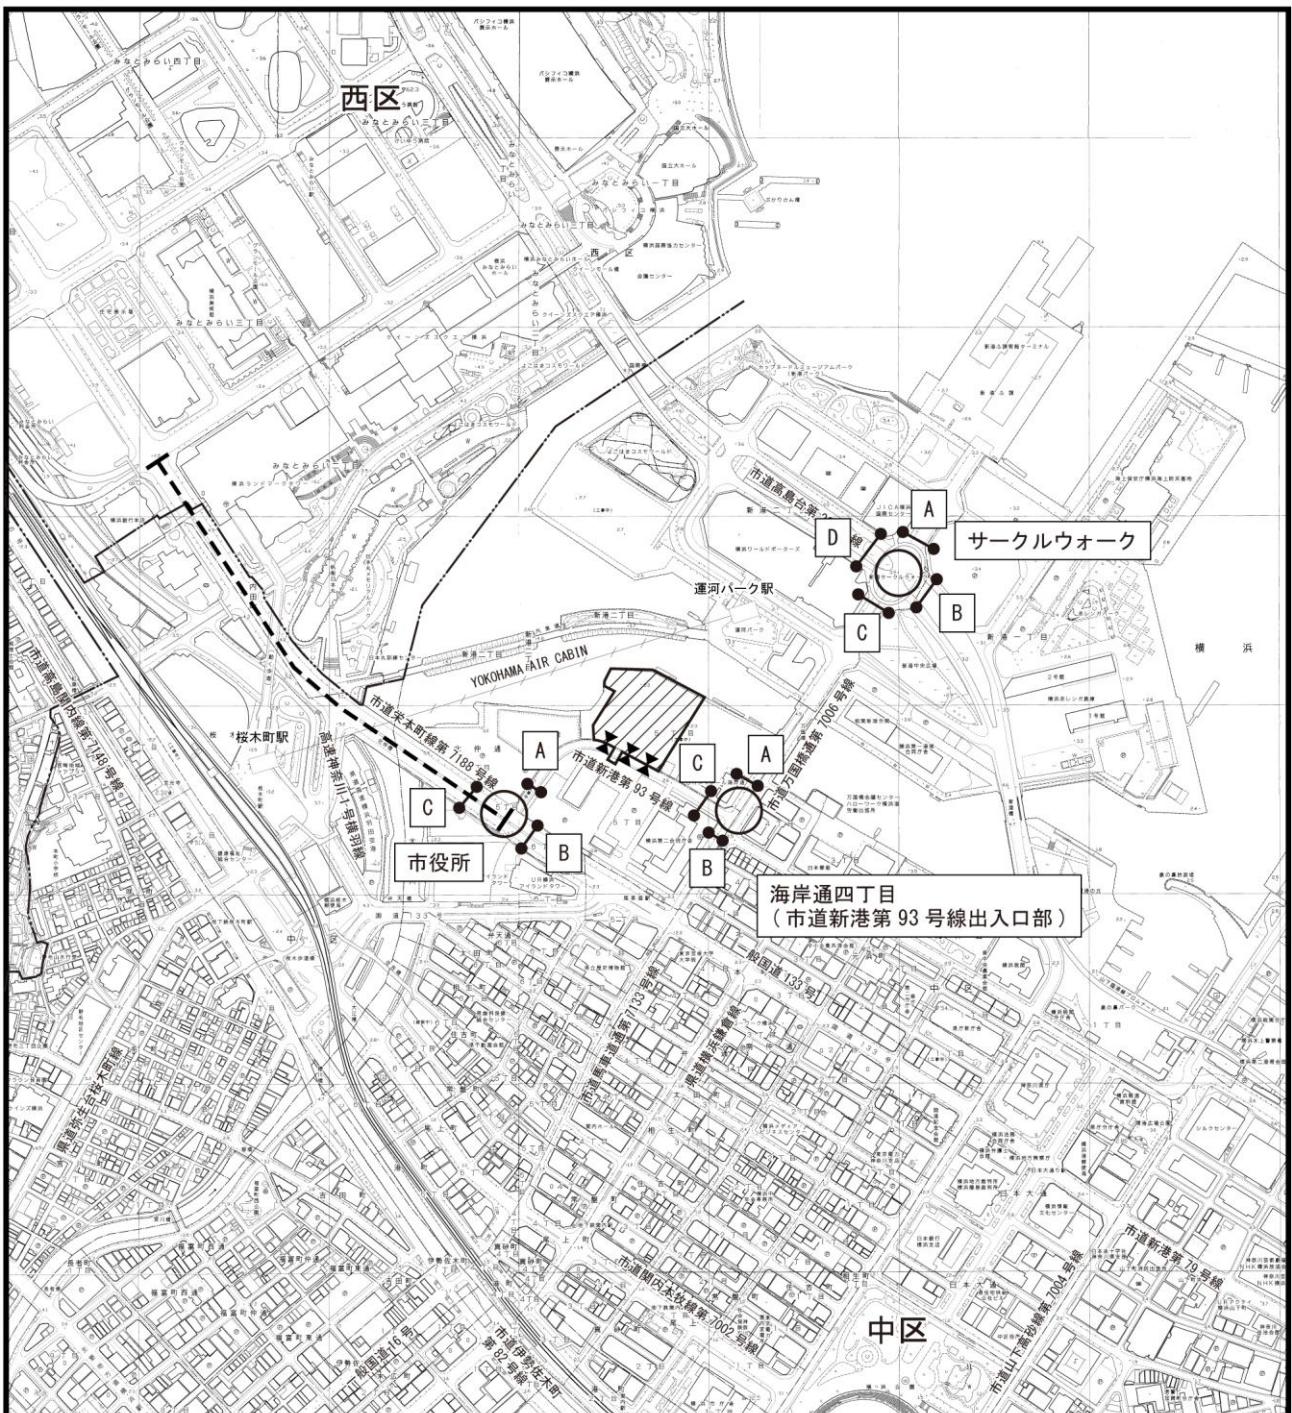
図 3.6-1 各交差点の断面位置及び  
待機車両の有無調査区間  
位置図

工事用車両の走行台数の調査地点位置は図 2.1-2 (p. 2-6 参照) に示したとおり主要交差点（市役所交差点、海岸通四丁目交差点（市道新港第 93 号線出入口部）、サークルウォーク交差点）及び工事現場ゲートとしました。なお、各交差点の断面位置は図 3.6-1 及び図 3.6-2 に示すとおりです。

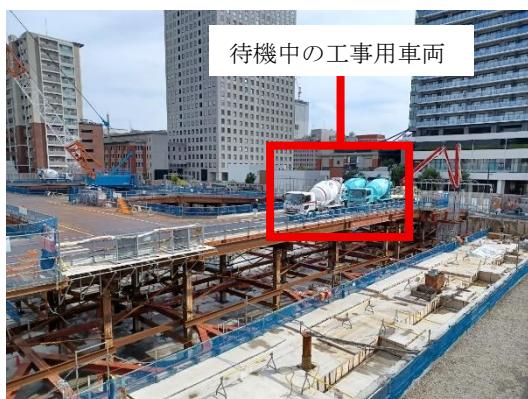
写真 3.6-3 待機スペースの利用状況

環境の保全のための措置	実施状況
対象事業実施区域周辺における他の工事施工者と工事用車両の通行等について調整を図ることにより、工事用車両が特定の日、特定の時間帯に集中しないよう、計画的な運行管理に努めます。	対象事業実施区域周辺における他の工事施工者（A-1, 2 地区）と工事用車両の通行等について調整を図り、工事用車両が特定の日、特定の時間帯に集中しないようにしました。
工事にあたっては、周辺交通状況を勘案し、適宜、工事用車両の走行時間や台数の調整に努めます。	土曜日や祝日の工事にあたっては、周辺交通状況を勘案し、適宜、工事用車両の走行時間を限定するとともに、極力走行台数を減らすよう調整しました。
工事用車両の運転者に対する交通安全教育を行い、対象事業実施区域周辺での路上駐車を防止します。	工事関係者に対して、入場前教育や作業前ミーティングにおいて交通安全教育を十分に行い、周辺での路上駐車防止を指導・教育しました（写真 3.2-4 及び写真 3.6-2 参照）。
対象事業実施区域周辺で工事用車両を待機させないように、対象事業実施区域に施工段階に応じた待機スペースを確保します。	対象事業実施区域周辺で工事用車両を待機させないように、対象事業実施区域に施工段階に応じた待機スペースを確保しました（写真 3.6-3 参照）。

（構台の空きスペースを待機場所として使用）
