山下公園前海域における水質改善実験

- 2008年度から2009年度まで -

上原直子（横浜市環境科学研究所）、石井彰（元横浜市環境科学研究所）

Water improvement experiment of the sea area in front of Yamashita Park.

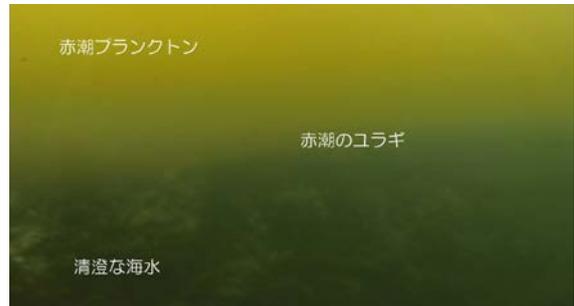
写真-1 赤潮時の水中

横浜港における水質悪化は赤潮プランクトンの増殖と降雨時の濁水が主な原因である。写真-1は赤潮が発生しているときの水中写真である。赤潮の層の下には比較的澄んだ海水があること分かる。

そこで2007年、局内アントレプレナーシップにおいて、「帆船日本丸ドック出口付近の水路内に図-1に示すような、水中スクリーンを設置し、上層部の海水の出入りを制限し、下層部の比較的澄んだ海水だけが水路内に入るようにした。その結果、水中スクリーンによって赤潮（写真-2）や降雨時の濁水（写真-3）が改善されること

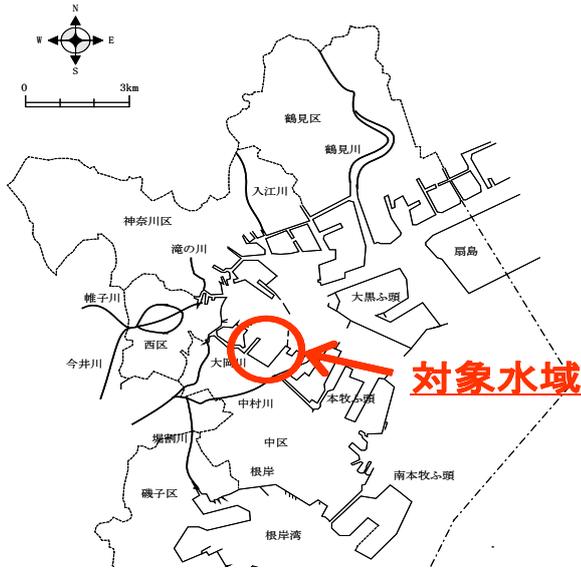
図-2 山下公園前実験海域

山下公園は図-2に示す神奈川県横浜市中区にあり、関東大震災の復興事業として瓦礫などを埋め立て造成した公園である。

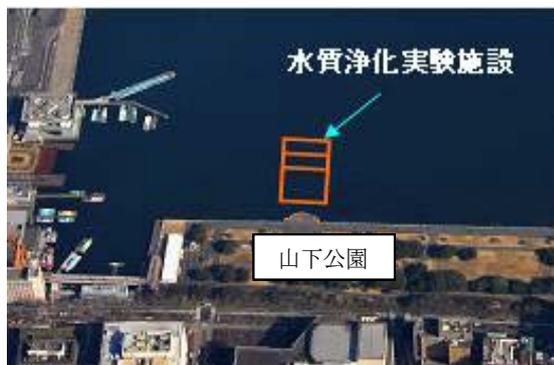
図-3 2008年度実験施設

2008年度に実施した海域の部分浄化実験は、平成20年7月15日から平成21年3月26日にかけて、図-3のような水中スクリーンで仕切った幅40m、奥行き80mの面積3200㎡の海域で行った。実験施設は図-4で示すように沖側の水深約4m以深で雨水による濁水や赤潮の影響が比較的少ない中層水の海水が行き来できるような構造となっている。

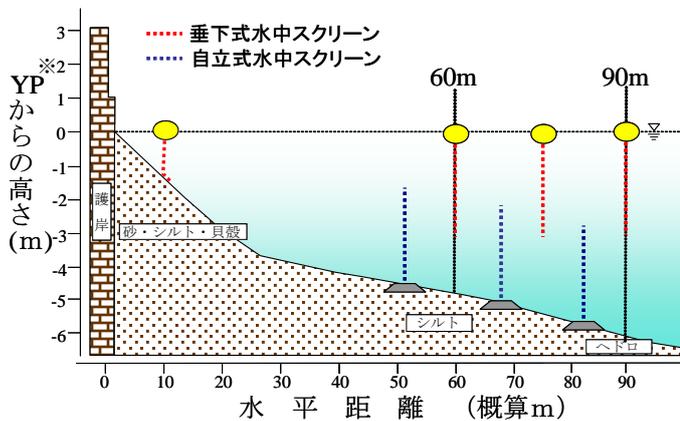
図-4 実験施設断面図

※YPとは、横浜港工事基準面のことで、海面が最も下がった状態の基準として使用される（基本水準面）。

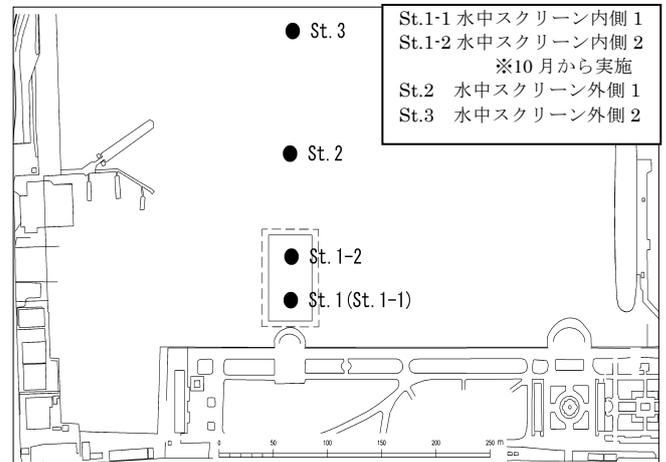
図-5 2008年度調査地点

調査は図-5に示す調査地点で平成20年6月から平成21年2月まで毎月2回水質調査を行った。

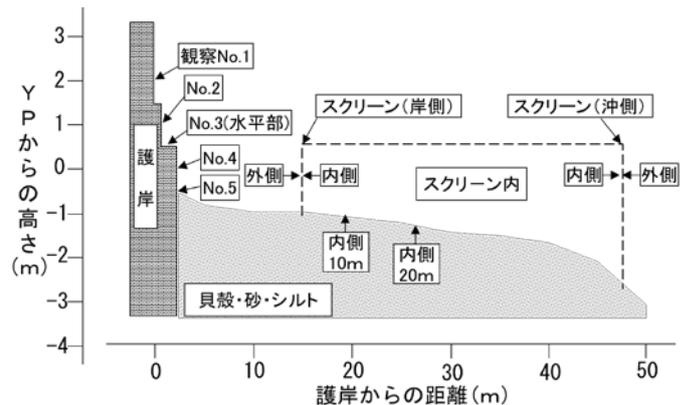
図-6 生物相調査地点

生物相調査は図-6に示す地点で6月から2月にかけて毎月1回、護岸付着生物及び種類別個体数（もしくは被覆率）、底生生物の生息状況について調べた。

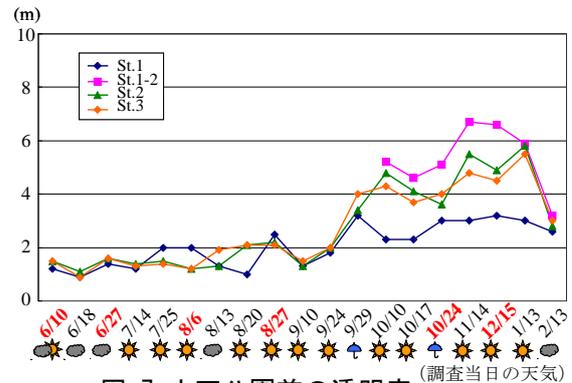
図-7 山下公園前の透明度

図-7に山下公園前の透明度の経過を示した。

水質浄化実験施設の設置後3~4か月ほど経つと、St.1-2はSt.2やSt.3と比べ、透明度が上がっていることがわかる。これは表-2に示すとおり既存護岸には、軟体動物のムラサキガイやマガキ、節足動物のイワフジツボやタテジマフジツボ等が多数付着しており、夏季から秋季にかけての成長により、大きな水質浄化能力を示したものと考えられた。また、水中スクリーンやアンカー等にも多くの生物が生育するようになったため、生物付着基盤として機能し、透明度などの海域環境の改善に寄与することが考えられる。St.1は水深が3m程度のため、底泥の巻き上げが起こる事から低い値が出ている。

※赤字は調査日前日に降雨があったことを示す。
※St.1は水深が3m程度しかなく、底泥の巻き上げが起こる事から低い値が出ている。

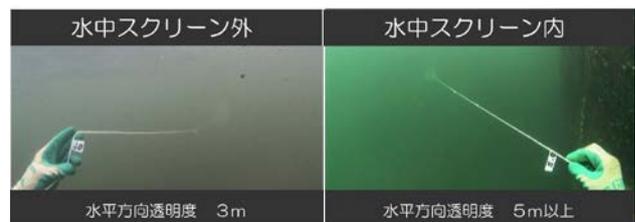
写真-4 水平方向の透明度

写真-4は水平方向の透明度を調べたものである。このとき、スクリーンの外側では3m程度だが、スクリーンの内側では5m以上の水平方向の透明度があった。スクリーン設置による透明度向上を確認することができた。

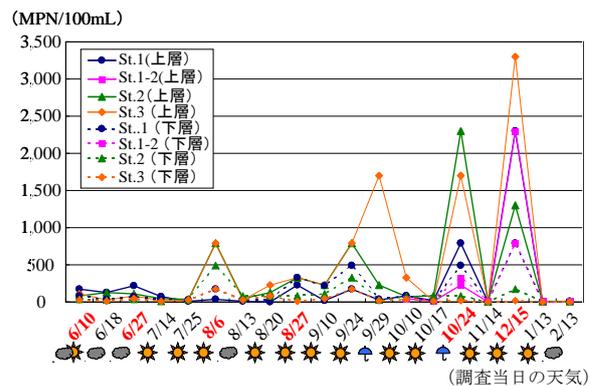
図-8 山下公園前の大腸菌群数濃度変化

図-8に山下公園前の大腸菌群数濃度変化を示す。降雨時は大腸菌群数が増えるという傾向がある。赤潮や降雨による濁水は、海面付近を漂う傾向にあることから、水中スクリーンで仕切った海域の中は降雨時であっても大腸菌群数の濃度が基準値以下(1000個/100ml)であることが確認できた。また、ムラサキガイなどの濾過性2枚貝が水中スクリーンに多く付着していることもあり、透明度の改善に顕著な効果がみられたと考えられる。ただし、水中スクリーンの設置に伴い、周辺海域の流況を

※赤字は調査日前日に降雨があったことを示す。

変化させ、滞水や浮遊ごみの溜まりが出来るなどの現象もあり、構造や設置方法、設置位置の決定は十分な配慮が必要であると考えられた。

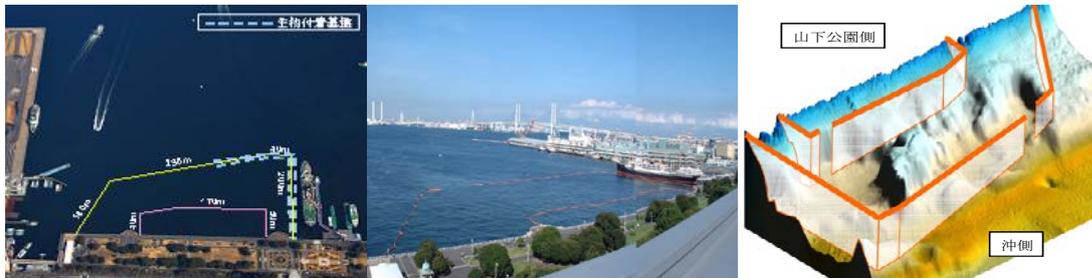
図-9 2009 年度 実験施設

2008 年度調査により改善効果が確認できたことから、2009 年度は同海域において、図-9 のように対象海域を約 6ha に拡大して実施した。水中スクリーンの適切な管理を行うことで降雨時でも、表-4 の水浴場水質判定基準の「可」以上の水質を満足することができた。また、水中スクリーン内で「2009 横浜国際トライアスロン大会」のスイム競技を行う事ができ、海外の選手からも異臭も無く、透明度も高い泳ぎやすい海だったとの感想を聞くことができた（写真-5）。
