# 山下公園前海域等における水質改善実験

政策調整部環境科学研究所 上原 直子

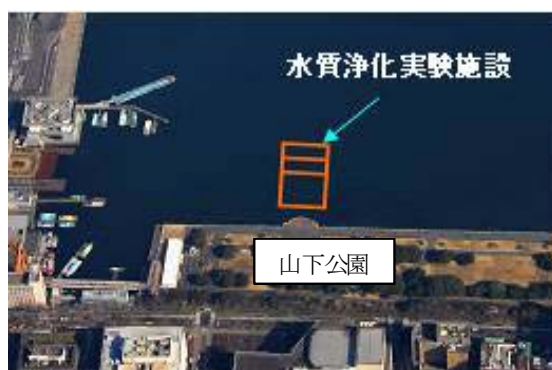
図-2 平成20年度実験施設

平成20年度に実施した海域の部分浄化実験は、図-2のような水中スクリーンで仕切った幅40m、奥行き80mの面積3200㎡の海域で行った。実験施設は図-3で示すように沖側の水深約4m以深で雨水による濁水や赤潮の影響が比較的小さい中層水の海水が行き来できるような構造となっている。

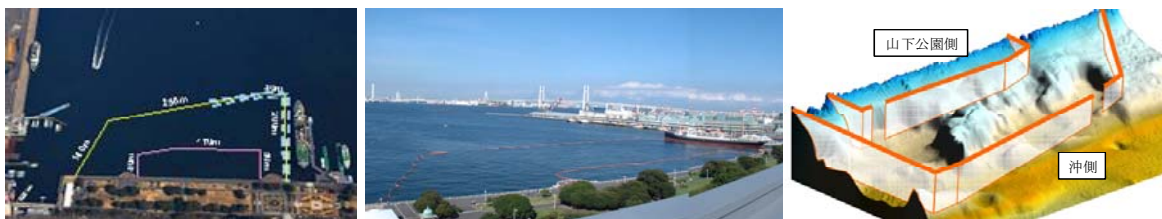
図-7 平成 21 年度実験施設

平成 20 年度調査により改善効果が確認できたことから、平成 21 年度は同海域において、図-7 のように対象海域を約 6ha に拡大して実施した。水中スクリーンの適切な管理を行うことで降雨時でも、表-3 の水浴場水質判定基準の「可」以上の水質を満足することができた。また、水中スクリーン内で「2009 年横浜国際トライアスロン大会」のスイム競技を行う事ができ、海外の選手からも異臭も無く、透明度も高い泳ぎやすい海だったとの感想を聞いている。
