# 住居内における熱中症予防対策の効果検証と啓発資料の作成

小田切幸次（横浜市環境科学研究所）

Verifying the effectiveness of heatstroke prevention measures in homes and creating educational materials

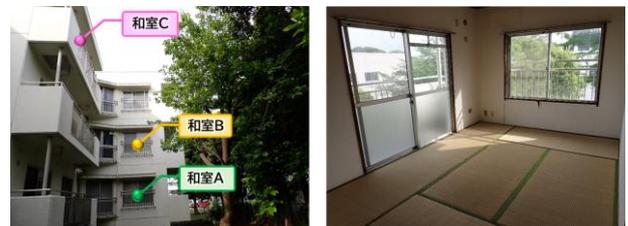
図 1 調査実施場所（左：外観、右：内観）

調査は横浜市中区内の 3 階建て鉄筋コンクリート造のマンション内において、同じ間取りである六畳一間の和室 3 部屋（和室 A～C とする）を対象に実施した（図 1）。なお、日射の向きや地上からの高さなどの条件を揃えるため、同階で同じ並びの部屋での調査を検討していたが、空室等の都合から同じ間取りではあるが、階数やベランダの向きが異なる 3 部屋となった。

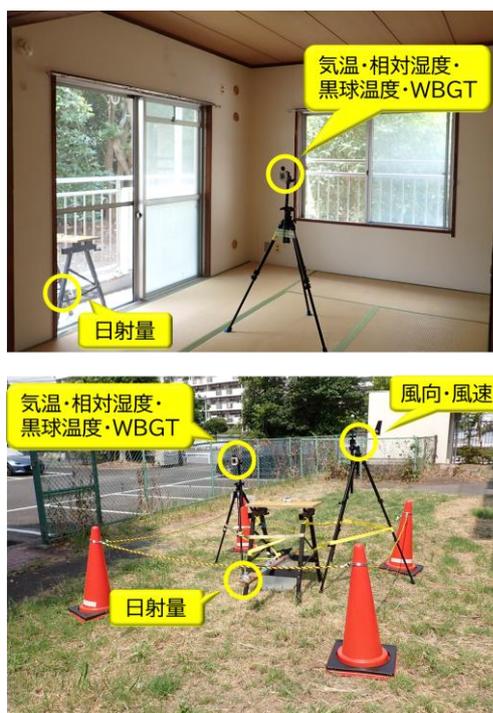
図2 測定機器の設置状況  
(上：室内、下：中庭)

測定項目、機器の仕様、測定間隔及び測定地点を表2に示す。気温、相対湿度、黒球温度、WBGTについては、既製品で一体型となっている機器を用いて、地面から約1.1 mの高さで測定を行った。風向・風速については、周辺の地物の影響を受けないよう、三脚に機器を取り付けたものを、地面から約1.3 mの高さに設置して測定を行った。また室内に進入する日射量を把握するため、各部屋のベランダ部分に日射計を設置し、地面から約0.3 mの高さで測定を行ったほか、建物に隣接する中庭においても、同様の機器を設置し、屋外の暑熱環境を測定した。機器の設置状況の一例を図2に示す。

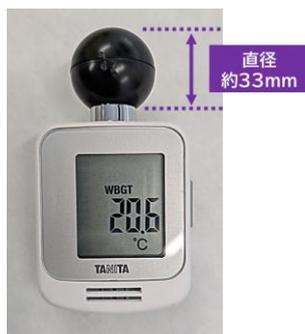
図4 一体型のWBGT計の外観

黒球温度は、直射日光にさらされた状態での球の中の平衡温度を示すもので、通常は直径約15 cmの銅製の黒球の中心に温度センサーを固定して測定を行う。今回の測定で使用した一体型の機器は、直径約33 mmのプラスチック製の黒球で、測定した値を標準の直径約15 cmの黒球温度として内部で換算している。

今回の測定で使用した一体型の機器(図4)では、乾球温度(気温)と黒球温度の差を利用して「日射がある場合」または「日射のない場合」を機器内で自動的に判断してWBGTを計算している。

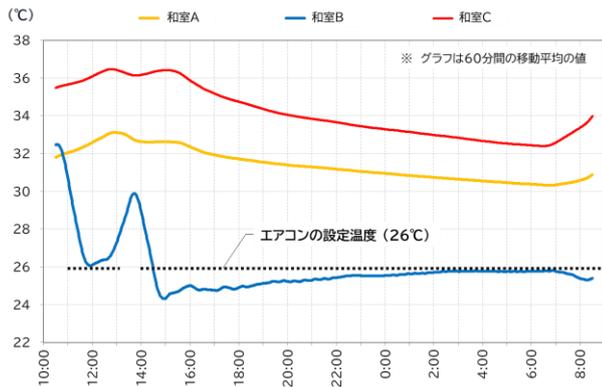
図5 8月6日10:00~8月7日9:00の気温の推移

8月6日10:00～8月7日9:00に和室A～Cで測定した気温及びWBGTの推移を図5、6に示す。図からは、エアコン使用の有無による気温及びWBGTの変化が明確に読み取れる。

気温は、1階の和室Aでは日中35℃は超えないものの、33℃前後まで上がり、夕方～夜間にかけても下がり方は鈍く、最も気温が低くなる時間帯の朝6:00においても30.4℃であった。和室Cではこれよりさらに高く、日中は17:00頃まで35℃を上回り、その後も高温を維持したまま、朝6:00の段階でも32.4℃までしか下がらなかった。一方、エアコンを稼働させていた和室Bでは、エアコンの設定温度26℃に対して、日中は測定パターンに応じて気温が変化し、15:00以降は翌朝にかけて25～26℃程度で推移しており、室内の涼しさが保たれていた。

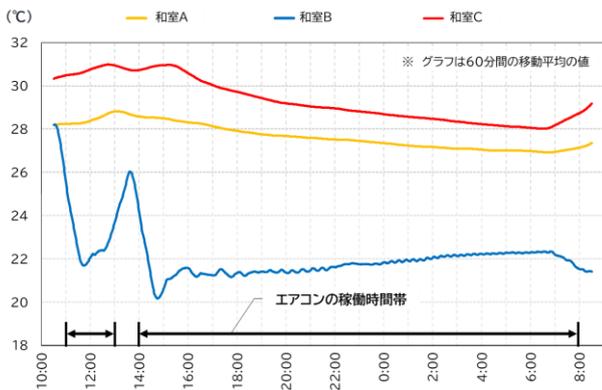
図6 8月6日10:00~8月7日9:00のWBGTの推移

WBGTは1階の和室Aでは夕方18:00頃までは、28℃以上の嚴重警戒レベルにあり、その後の下がり方も鈍く、翌朝6:00の段階でも27.0℃の警戒レベルにあった。3階の和室Cはさらに熱中症の危険性が高く、日中は31℃の危険レベルを超える時間帯があったほか、翌朝にかけても28～31℃の嚴重警戒レベルを下回らなかった。一方、エアコンを稼働させていた和室Bでは、日中は測定パターンに応じてWBGTが変化していたが、15:00以降から翌

朝にかけては 21~22℃程度の注意レベルで推移しており、熱中症の危険性が比較的低い状態が保たれていた。

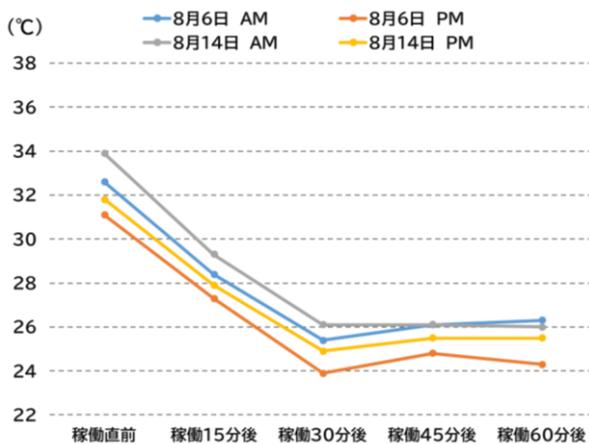
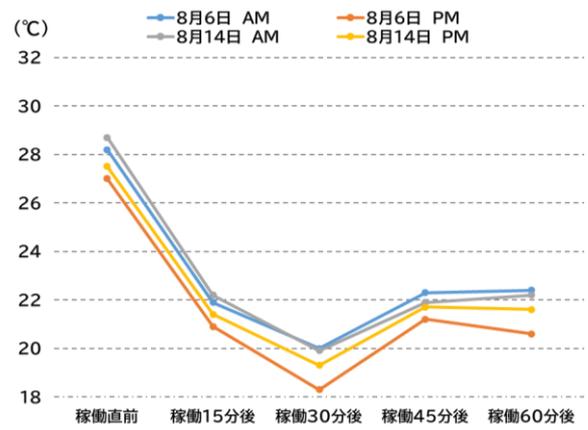
和室 B におけるエアコン稼働前から稼働後の気温及び WBGT の推移を図 7、8 に示す。エアコン稼働前は気温が 31.1~33.9℃、WBGT が 27.0~28.7℃で熱中症リスクが高い状態にあった。一方、エアコンの稼働直後からは気温、WBGT とともに急激に下がり、稼働からおおよそ 30 分で気温が 23.9~26.1℃、WBGT が 18.3~20.0℃まで下がり、その後はやや上昇しつつも低い値を維持していた。エアコンの冷房能力や設定温度、部屋の広さなどにより多少異なるが、比較的短時間で室内を冷やすことができた。

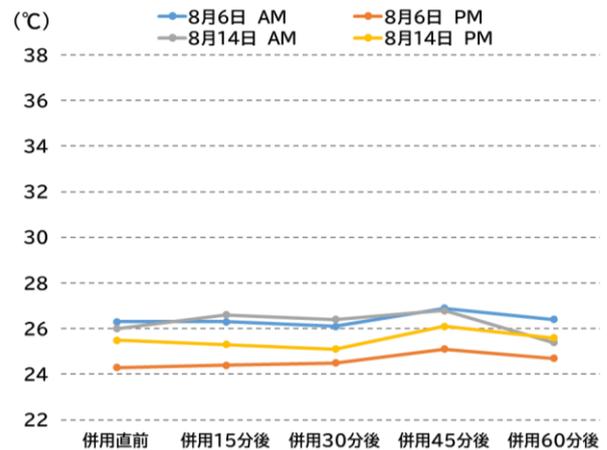
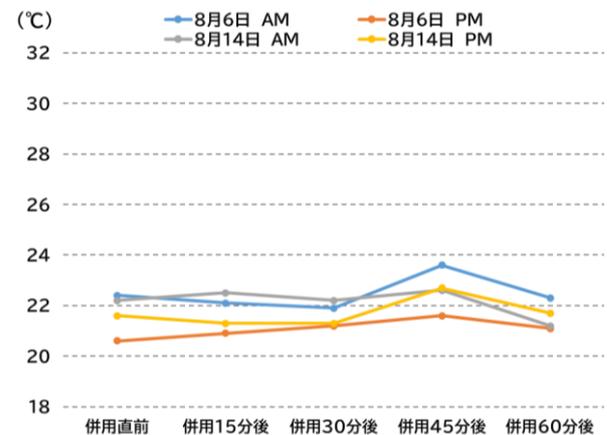
和室 B で、エアコンを予め単独で使用した後、扇風機を併用した際の気温及び WBGT の推移を図 9、10 に示す。エアコン単独使用時は気温が 24.3~26.3℃、WBGT が 20.6~22.2℃で、扇風機併用後は気温、WBGT とともにほぼ横ばいで推移しており、扇風機併用後から 60 分経過後では、気温が 24.7~26.4℃、WBGT が 21.1~22.3℃であった。

扇風機の併用前に、エアコンの単独使用を 60 分実施していたこと、検証に使用した和室が六畳一間と小さかったことから、扇風機併用前からすでに部屋全体が冷えた

状態にあったため、差が生じなかった可能性がある。しかし一般的にはエアコンと扇風機を併用することで効率良く部屋全体を涼しくできることから、エアコンの稼働直後などでの扇風機の利用が想定される。

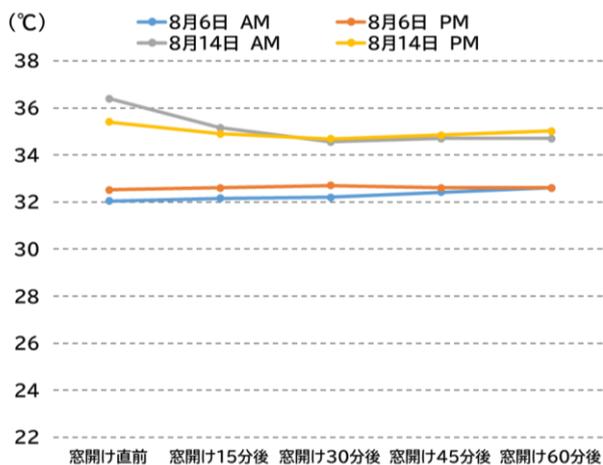
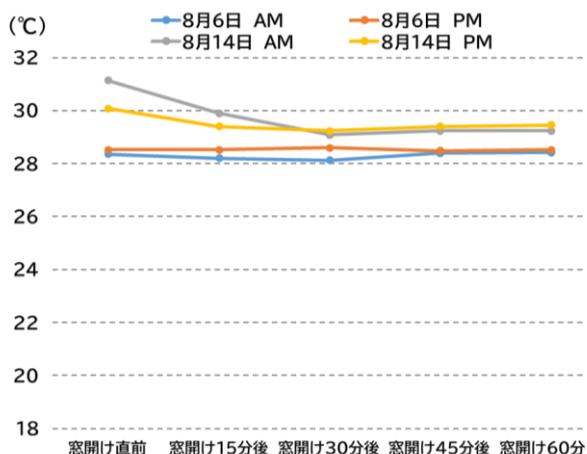
和室 A (8月6日) 及び和室 C (8月14日) において、窓を開けて自然通風による換気をした場合の気温及び WBGT の推移を図 11、12 に示す。1 階の和室 A では 8 月 6 日に窓開けを行ったが、午前、午後ともに窓開け前後で気温や WBGT にほとんど変化は見られなかった。一方、3 階の和室 C では 8 月 14 日に窓開けを行い、窓を閉めた状態と比べて窓を開けた状態の方が、午前は気温が最大で 1.7℃低く、WBGT が最大で 1.9℃低く、午後は気温が最大で 0.7℃低く、WBGT が最大で 0.8℃低かった。一般的に上の階ほど風通しが良くなることや、屋外との温度差があると空気の入れ替えが促進されることから、3 階にある和室 C では窓開け後に若干暑熱が緩和された可能性がある。ただし、エアコンを稼働させている和室 B と比べると窓開けだけの和室 A や和室 C の気温や WBGT はかなり高く、特に外気温が高い場合は、窓開けによる自然換気だけでは室内の熱中症予防には不十分である。

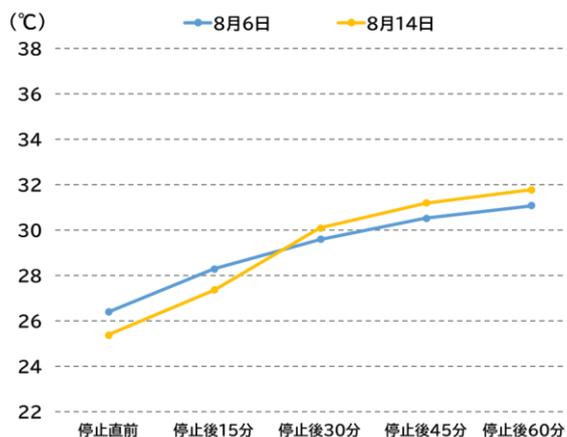
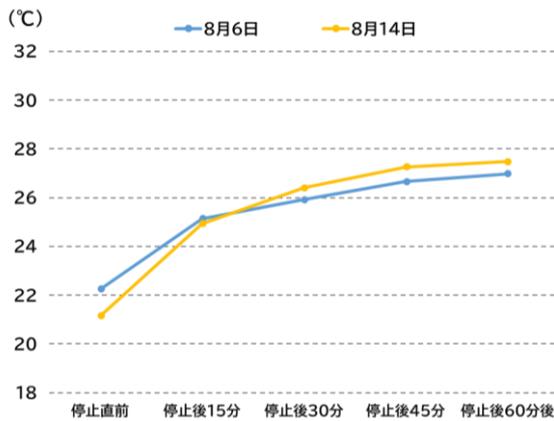
和室 B においてエアコンを停止した後、時間経過とともに気温及び WBGT がどのように推移するかを検証した結果を図 13 に示す。

エアコン停止直後から気温及び WBGT は急激に上昇し、気温はエアコン停止直後が 25.3~26.4℃であったが、停

止から 30 分後には 30℃前後にまで達し、60 分後には 31.0～31.7℃まで上昇した。また WBGT はエアコン停止直後が 21.1～22.2℃であったが、停止から 30 分後には 25.9～26.4℃にまで達し、60 分後には 27.0～27.5℃まで上昇した。このことから特に外気温が高い時間帯は、室内が涼しくなってきたからと判断してエアコンを停止してしまうと、室内の暑熱環境は急激に悪化し、熱中症の危険性が増すことから、エアコンはためらわずに使用を続けることが望ましい。

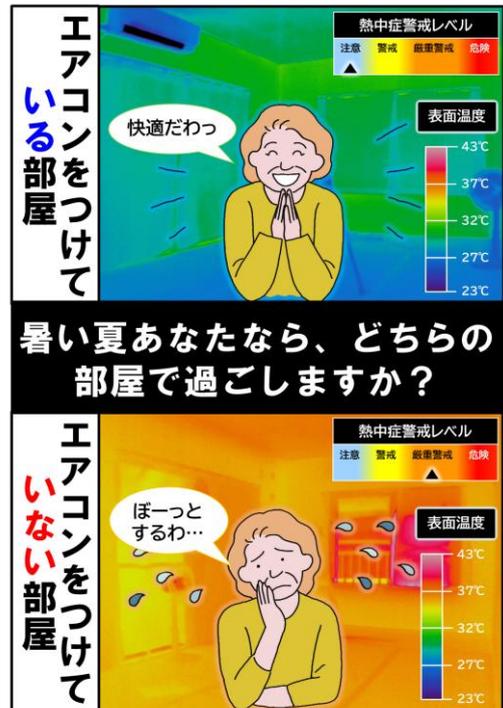
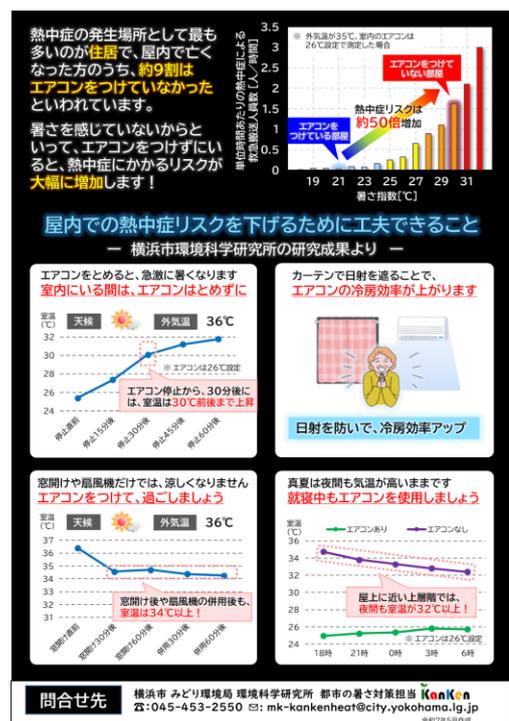
啓発資料は端的かつ見やすさを維持するため、A4 サイズ両面 1 枚とした。内容としては、エアコンの使用により、熱中症のリスクが大幅に低減され、快適な室内環境が維持されることを打ち出した(図 15,16)。表面ではエアコン使用の有無による室内の暑熱環境の違いを視覚的にわかりやすく表現し、エアコンの使用によって快適な室内環境が得られることを視覚的に訴求した。裏面ではエアコンを使用しないことで熱中症リスクが大幅に上がってしまうという危険性を明示するとともに、屋内での

熱中症リスクを下げるために気を付けるべき点や工夫すべき点を以下の 4 つに絞って表示した。

- ① 室内にいる間は、エアコンは停めないこと
- ② カーテンで日射を遮ることで、エアコンの冷房効率率が上がる
- ③ 窓開けや扇風機だけの自然に頼る方法では、熱中症リスクは下げられないこと
- ④ 真夏は夜間も気温が高いため、就寝中もエアコンを使用すること

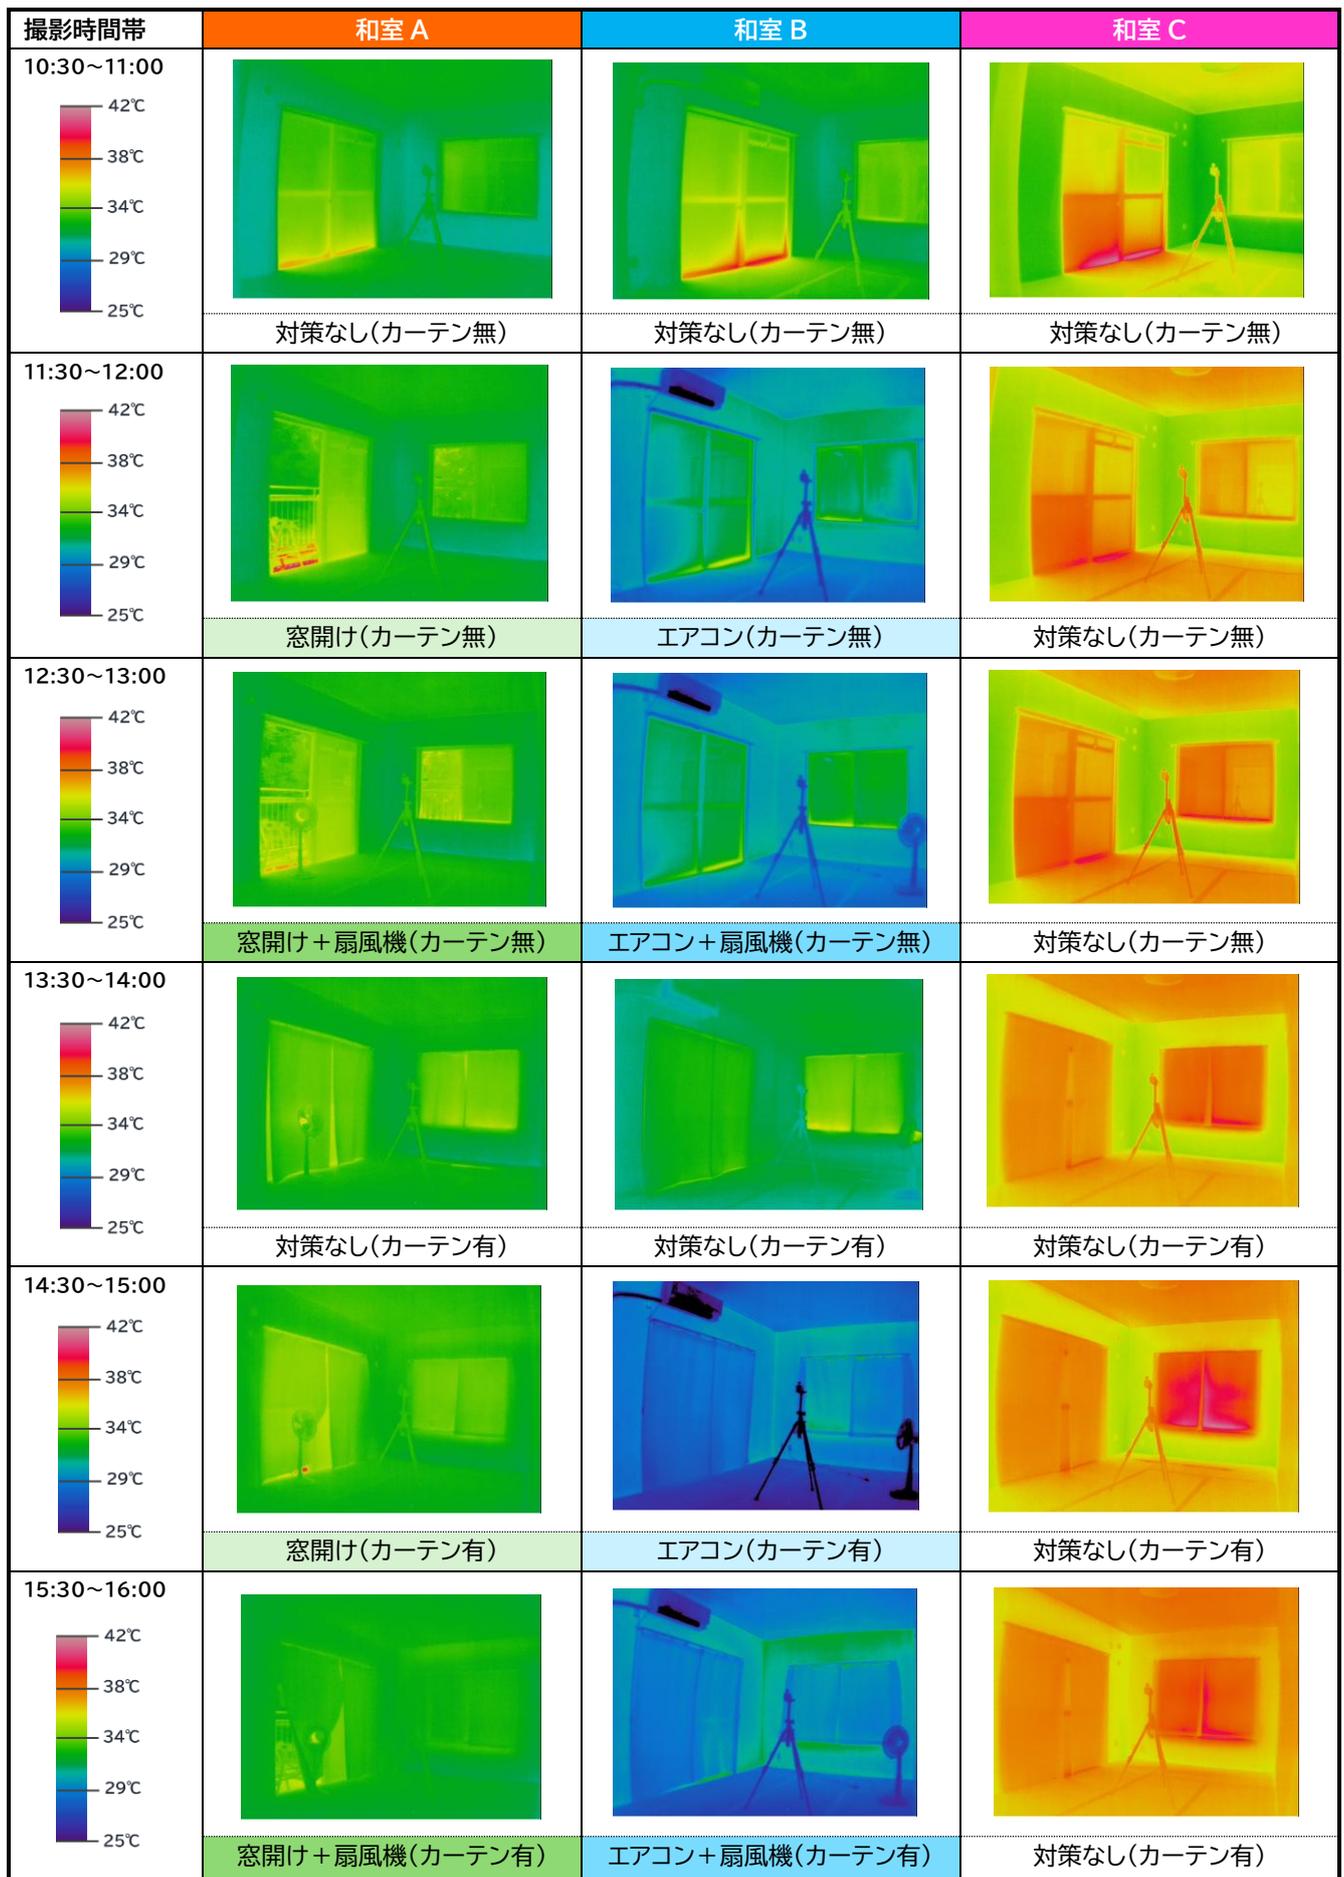
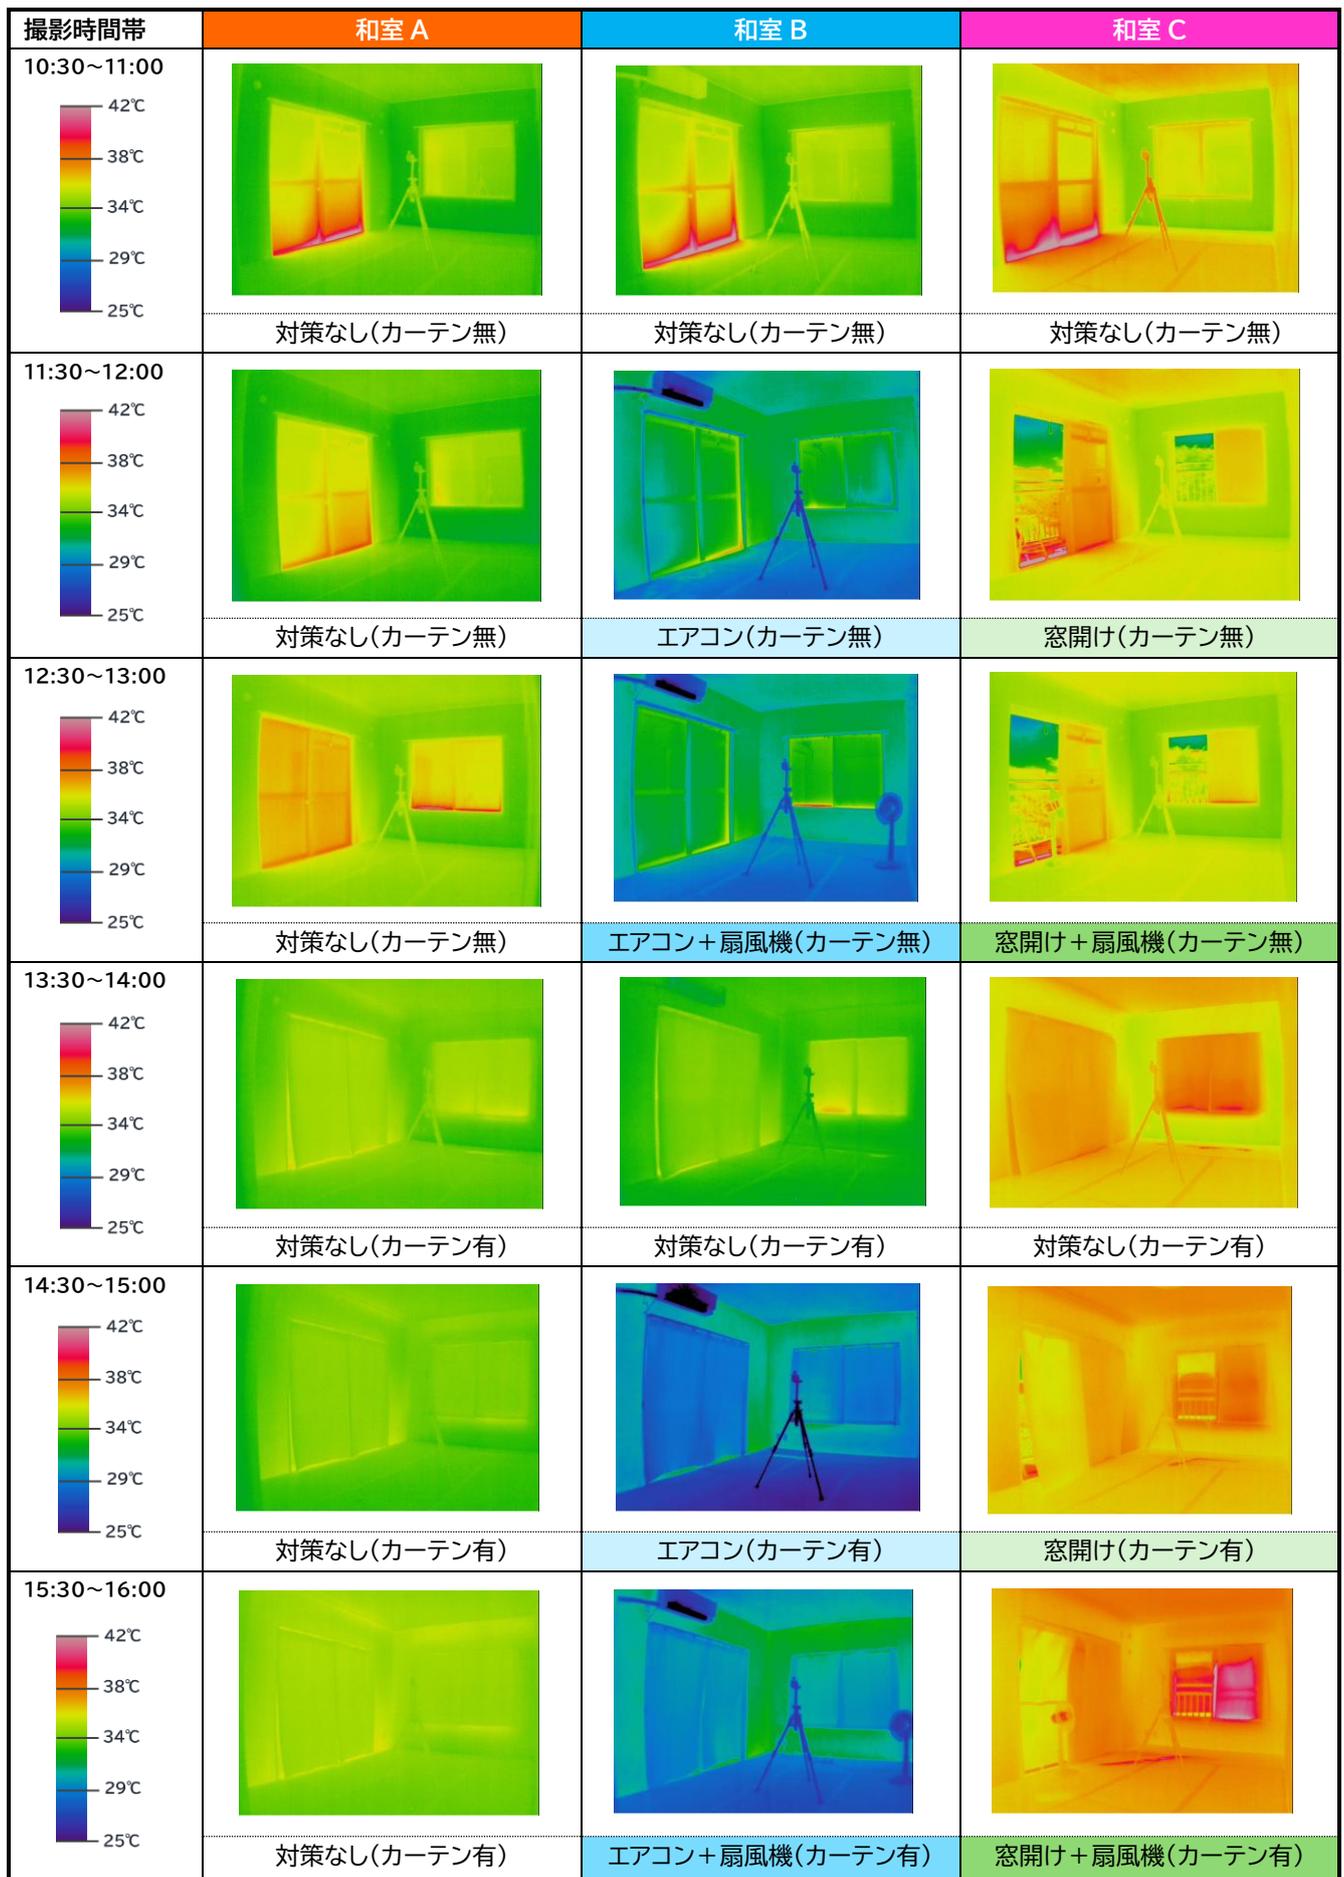
各室内の表面温度を赤外線サーモグラフィカメラで撮影した様子について付図1、2に示す。

部屋の中では温度が最も低く、室内の表面温度は32～33℃程度を示している。一般的に冷たい空気ほど下に溜まりやすいことや屋上面からの日射の影響が最も小さいことが要因と考えられる。また対策をせずに閉め切っている場合と、窓開けや扇風機による自然通風を取り入れている場合では、後者の方が2℃程度低かった。これは屋外の気温状況等にもよるが、換気をすることで熱だまりを解消できるためと推測される。他にも、8月14日の12:30～13:00と13:30～14:00を比較すると、後者の時間帯ではカーテンを取り付けたため、室内に侵入する日射が遮られ、窓面の表面温度が2℃程度低下している。

両日ともエアコン稼働前の10:30～11:00と比較して、エアコン稼働後の11:30～12:00では、室内の表面温度は2℃程度低下しており、特に床面は30℃を下回っている。エアコンを稼働させることで床面を中心に室内全体が冷やていることが分かる。またエアコンを稼働させた状態で、カーテンを取り付けていない11:30～12:00とカーテンを取り付けている14:30～15:00を比較すると、後者の方が2℃近く温度が低い。エアコン稼働時はカーテンを閉め、日射を防ぐことで冷房効率を上げることができる。

両日とも3部屋の中では最も温度が高く、午後は床面が35℃を超え、南西向きの窓面は40℃近くにまで達していた。マンションなどの高層の建物では、屋上面に近い階ほど、日射によって暖められた屋上面からの熱の影響を受け、温度が上がりやすくなるためと推測される。

また8月14日の場合、窓開けや扇風機による自然通風を取り入れている方法を実施したが、室内の表面温度は対策をしていない場合とほとんど変わらないことが明らかとなった。
