# 浅場造成後の山下公園前海域における深浅測量調査

浦垣直子、潮田健太郎、中里亜利咲（横浜市環境科学研究所）  
石井祐一、増田龍彦（東京都環境科学研究所）

## Sounding survey of Yamashita Park after shallow field creation

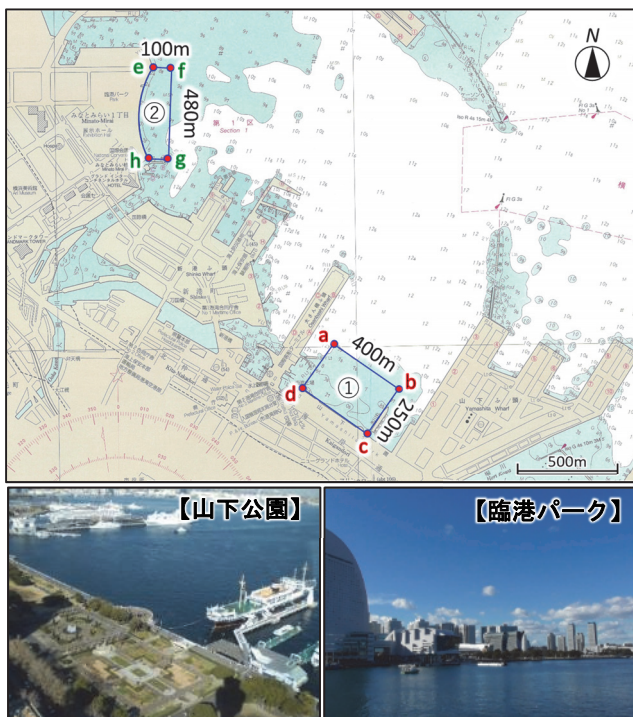
図1 調査地点と景観

2013年に浅場造成を行った中区山下公園前海域及び、今後浅場造成を行っていく予定地である西区臨港パーク前面を対象として調査した。調査は2020年10月21日に行った。午前は港務艇に深浅測量装置の取付けを行い、午後から各地点で1時間ほど深浅測量調査を行った。調査地点と景観を図1に、各調査地点の座標を表1に示す。

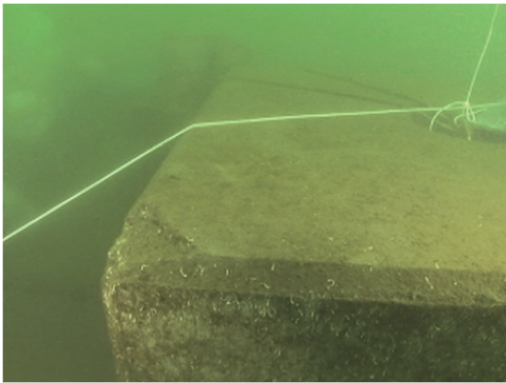
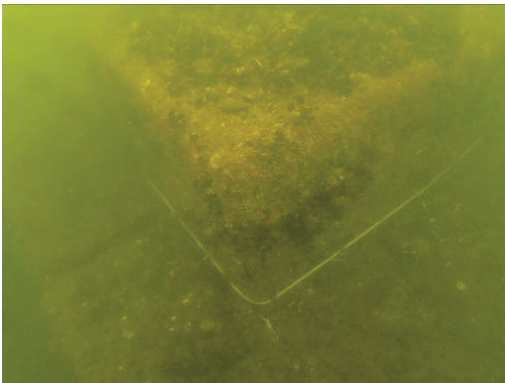
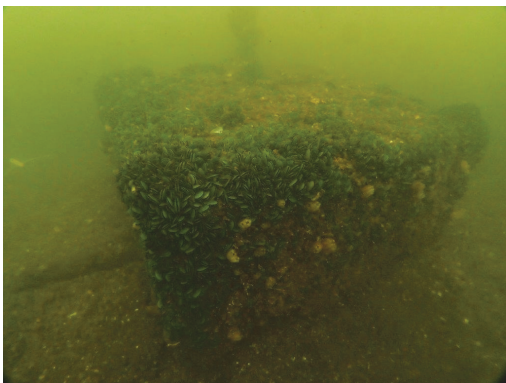
付表3 試験区Aにおける付着生物の変遷(マリنبロック)

付表1から付表2に平成25年度から令和元年度までに生物相調査(目視観察)によって確認された種の一覧を、付表3から付表6に試験区Aにおける付着生物の変遷(写真)を示す。写真を見ると今回の実験で使用した各生物付着基盤の生物のつき方について、どの基盤材であっても同じ種類の生物が付着しており、素材の違いによる差異は確認されなかった。
