嫌気槽・無酸素槽

攪拌機停止に伴う水処理調査

水再生水質課 ○ 坂本 俊彦
寺沢 敏夫
港北水再生センター 中島 肇
春原 三郎

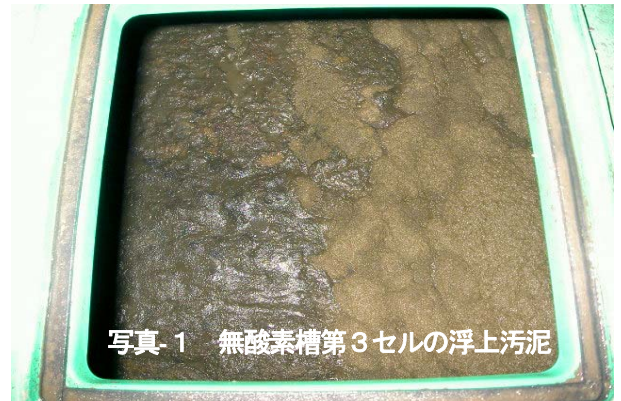
写真-1に無酸素槽第3セルの浮上汚泥の状況を示す。

写真は攪拌機停止から5ヶ月経過した状態である。浮上した汚泥が見られるものの、セル表面全体に厚密化する状態にはならず、異臭の発生も少なかった。嫌気槽は、反応タンク流入水と返送汚泥の流入による波立ちと下降流によるわずかながらの流動があるため浮上した汚泥は少なく、無酸素槽の第2セルは、脱窒を目的とした硝化液が流入することにより厚密化が最も懸念されたが、浮上汚泥は部分的であった。このことから、攪拌機停止による浮上汚泥の厚密化および腐敗は軽微であると考えられた。

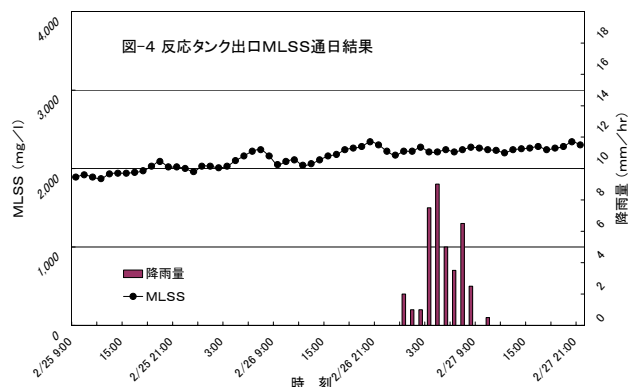
図-4に反応タンク出口MLSS通日調査の結果を示す。

図は1時間毎の変化で、2/27 38.5mmの降雨があった。この時点のSVIは210と活性汚泥の沈降性は良好であり、垂直方向調査では、嫌気槽、無酸素槽では活性汚泥が沈降し、水深9m、10mではMLSS 10,000mg/l以上となっていた。

図からは晴天時の時間変化には濃度の急激な変化は認められず、降雨の場合も顕著な変化は認められなかった。

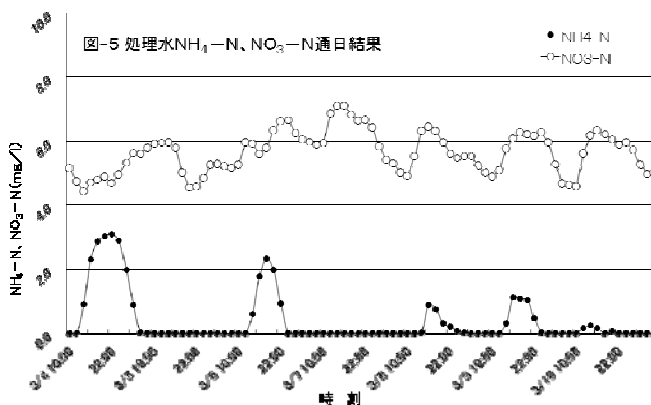
図-5に処理水質通日調査の結果を示す。図は2時間ごとの結果で、3/4 17mm、3/6 6.5mm、3/7 11.5mmの降雨があった。

3/4に、最大で3.1mg/lのNH₄-Nが残存しているが、これは3/4 10:00、12:00にNH₄-N 35mg/lを超える反応タンク流入があったためである。この一週間の処理水質の変化からは、反応タンク流入水質の変動、気候条件の変化に対応した処理水質が得られていると考えられ、攪拌機停止による処理水質への影響は認められなかった。

PO₄-Pは、降雨対策を行わなかったものの全ての時間帯で0.0mg/lと非常に良好であり、降雨においても嫌気槽の嫌気状態は良好に維持されていたと推察できた。
