汚泥返流水処理施設における 経年劣化の現状と対策について

横浜市 ○下村聡子
石永裕二
月島テクノメンテサービス（株） 原 政人

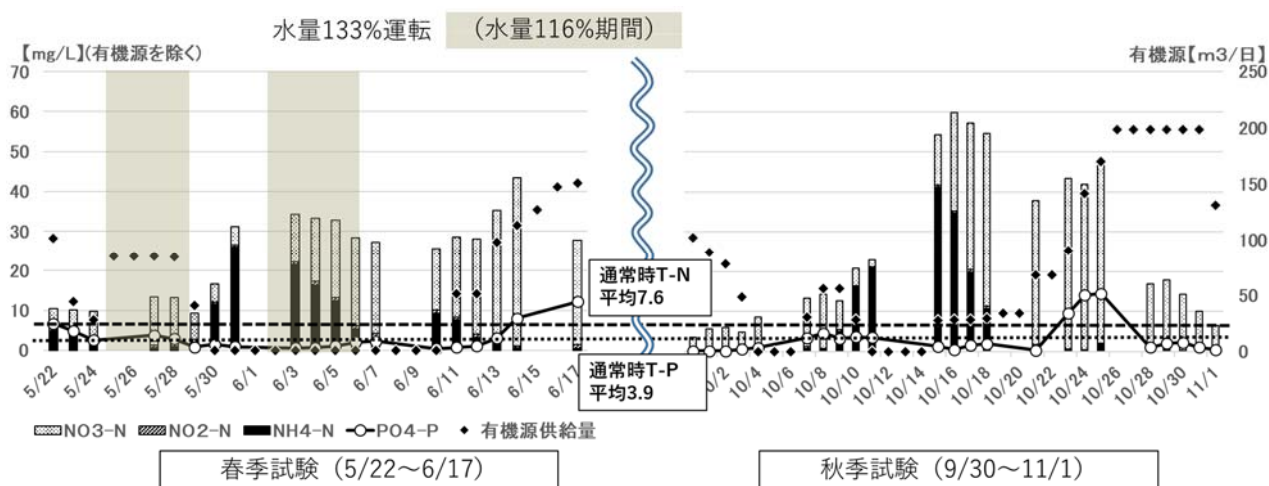
図-2 令和元年 疑似3系列試験結果

点検作業のため4系列中1系列を停止、残りの3系列で水処理を継続することを想定。そのため、1系列のみ流入水量を4/3倍(133%)にした試験系列を設け、処理水質への影響を調査した。試験は(春季)令和元年5月22日～6月17日及び(秋季)令和元年9月30日～11月1日の2回、それぞれ約1か月間行った。その結果、窒素処理については硝化と脱窒が両立せず、硝化に必要なDOを確保するために有機物負荷量で調整を行わざるを得ないこと、最大で全窒素が60mg/L程度まで上昇することがわかった。また、りん処理については、影響が遅れて現れ、最大で14mg/L程度まで上昇することがわかった。(図-2)

このことから、長期に及ぶ池停止については更なる運転方法の検討が必要であるが、短期については実施可能であることがわかった。

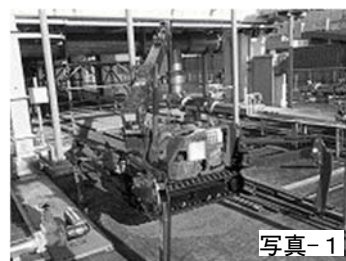
写真-1

実際の点検作業を行うにあたり、好気槽の点検・搬入口は全てコンクリート製の覆蓋が設置されていることから、その開閉作業を行う必要があった。その為、開口部毎に安全柵を設置すると共に、1枚当たり180kg程度ある蓋を開閉する為ミニローラークレーンを用意した。(写真-1)
