栄第二水再生センター異常流入水対策訓練事例

水再生水質課 ○福田 好史
栄第二水再生センター 小林 芳彦
山木 良蔵

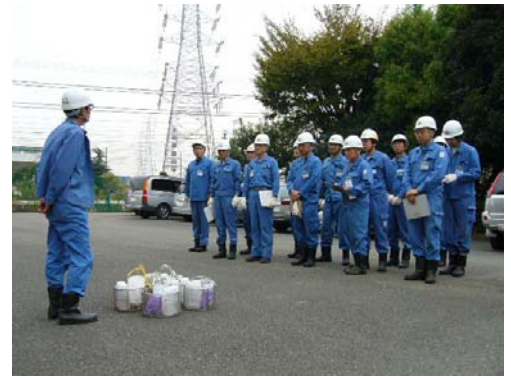
写真-1 採水器具配布と説明

訓練は平成17年11月11日に実施された。写真-1～4は訓練の様子である。全体としては初めての試みであったにもかかわらずスムーズな進行であり、良好な結果であった。

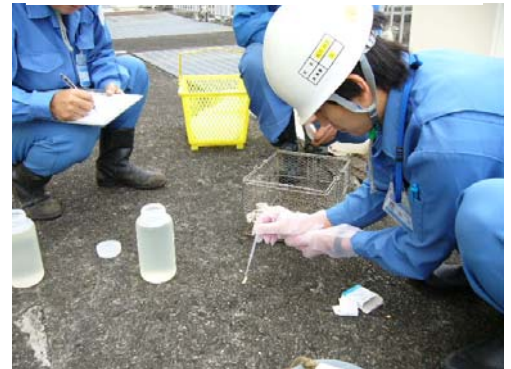
写真-2 場内点検 (pH測定)

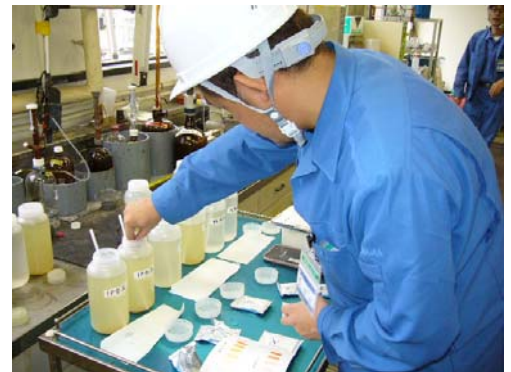
写真-3 簡易分析(10:20~40)

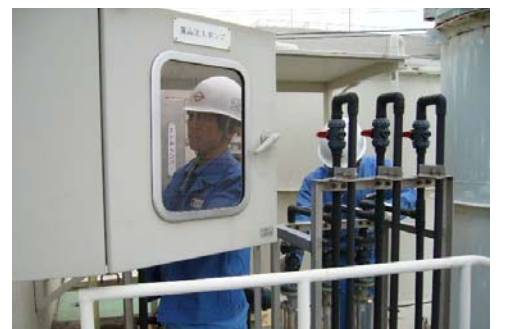
写真-4 PAC注入訓練(11:00)

- ・ 滞水池取込訓練（表-2⑧）で、操作上の注意点が本訓練の実施によって見つかった。実際の異常流入時の対応マニュアルにも記載しておくべき。
- ・ PAC注入訓練（表-2⑦）で現場にも操作手順を掲示すべき。また、日常点検表を作った方がいい。
- ・ チェックリストだが、点検時刻を記入する欄がほしい。色・においの項目は特に形容が難しいので、○印を付ける形式にした方が書きやすい
- ・ 簡易分析（パケットテスト）の取り扱い紹介を全体会議などでしてほしい。
- ・ 夜勤時に異常流入が有った場合、宿舍応援を求めることになるので、次回は宿舍の人員も加えることも検討すべきである。
- ・ 沈砂池での採水で、「有毒ガスの恐れ」が指摘されていたが、センターで防毒マスクは購入してほしい（その後購入）。
- ・ 水再生水質課南部水質担当係長は今回30分程度で現場に急行できた。実際に異常流入が起きた場合も駆けつける予定。
