横浜市における令和元年9月の豪雨による浸水被害の特徴と今後の対策について

横浜市下水道事業マネジメント課 伊藤 雄一

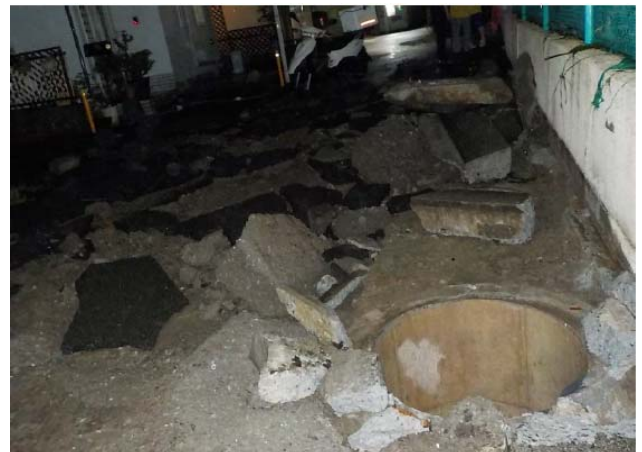
写真-1 マンホール浮上被害の様子

横浜市内の住家における浸水被害の件数は、床上浸水が32件、床下浸水が24件の計57件であった。また、マンホール蓋の浮き上がりに伴う損傷が54件を記録した。マンホール蓋の浮上の原因は、大雨時に大量の雨水が下水道管に流れることによって、下水道管内の圧力上昇が生じ、マンホールの蓋及び周辺道路等が損傷をすることからであり、短時間で局地的な降雨による代表的な被害であると言える。

た、マンホール蓋の浮き上がりに伴う損傷が4件を記録した。どちらの被害も9月3日の被害と比較すると、少ない件数になっていることがわかる。

中でも、マンホール浮上被害については、多くの件数を記録したこともあり、マンホール浮上対策に特化した検討を今後進めていく必要があると考える。

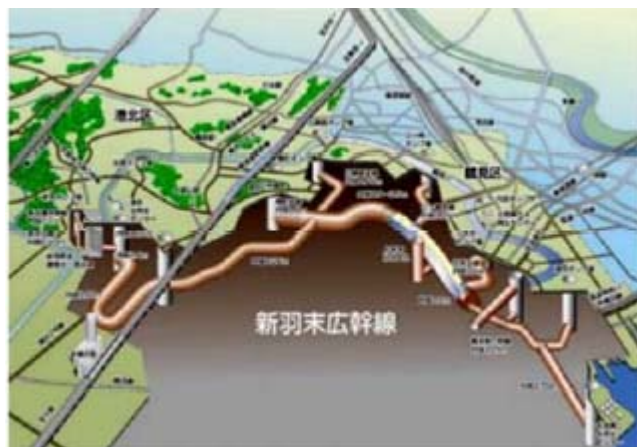
図-3 新羽末広幹線布設図

前章でも述べたように、9月3日のゲリラ豪雨の被害と9日の台風による被害を比較すると、9日の台風による被害の方が小さくなっている。その要因としては、台風のような長雨に対しては、鶴見川流域の新羽末広幹線等に代表されるように、古くから浸水対策に着手してきたことが一つとして考えられる。実際に、新羽末広幹線は、台風15号の際に約26万m³の雨水を貯留し、街中に雨水が溢れることを防いでいる。このように台風のような長雨に対しては、比較的浸水被害を軽減することが可能になっていると考えられる。その一方で、9月3日のゲリラ豪雨の被害件数からも分かるように、集中的、局地的な降雨に対しては、浸水被害が多く出ていることから、今後更なる対策の検討が見込まれる。
