大深度かつ長距離推進工法の設計段階における リスク予測と回避策

横浜市 ○五十嵐 瞭介

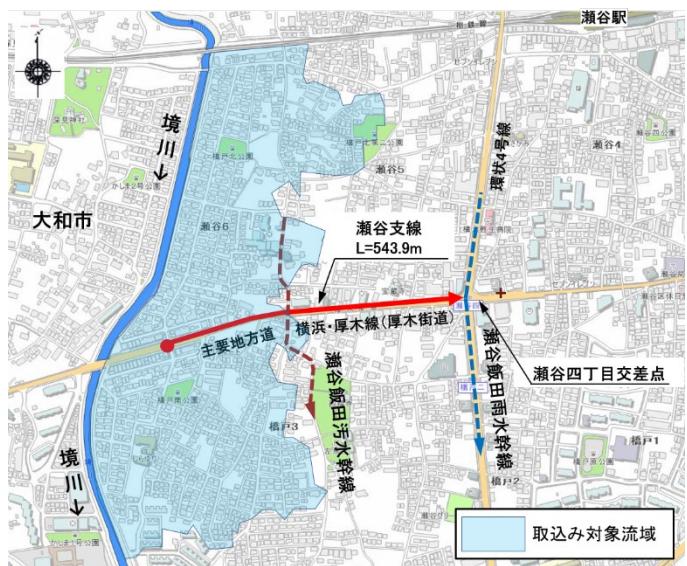
図-1 平面線形

整備計画では、平面線形について、取込み対象流域の中央に位置する主要地方道横浜・厚木線（以下、厚木街道）を選定した（図-1）。厚木街道は、横浜市と大和市を結ぶ交通の要衝であり、さらに瀬谷支線が瀬谷飯田雨水幹線に接続する瀬谷四丁目交差点は、厚木街道と環状4号線が交差するため、交通影響に十分配慮して計画する必要があった。

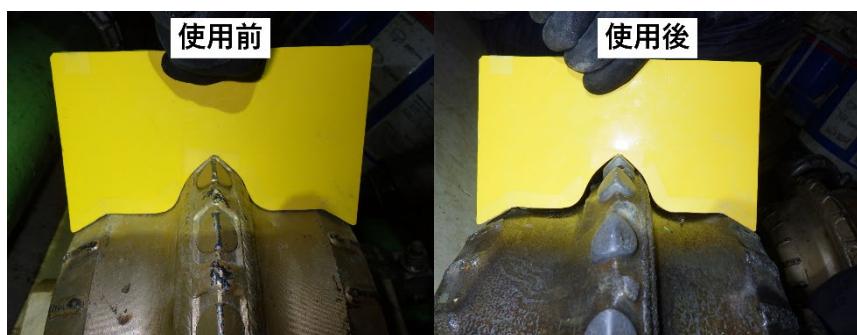
写真-1 ローラビットの摩耗状況

発進後約15mまで順調に掘進を進めていたが、その後カッタトルクが上昇し、掘進速度が低下した。これは、排土の土砂状況および掘進状況から、従来想定していた玉石砂礫層と異なり、玉石・磯の減少および粘性土の増加により、切羽切削能力が低下し、面板開口部での取込み不良が発生したことが要因と考えられた。本工事で到達までに2回（200、400m地点）のビット交換を計画していた。1回目のビット交換地点（200m）でビット交換のために機内マンホールを開けた際、チャンバ内および面板開口部が粘土で閉塞していることが確認され、ローラビットのチップは健全であったものの、ローラビット母材が激しく摩耗していた（写真-1）。

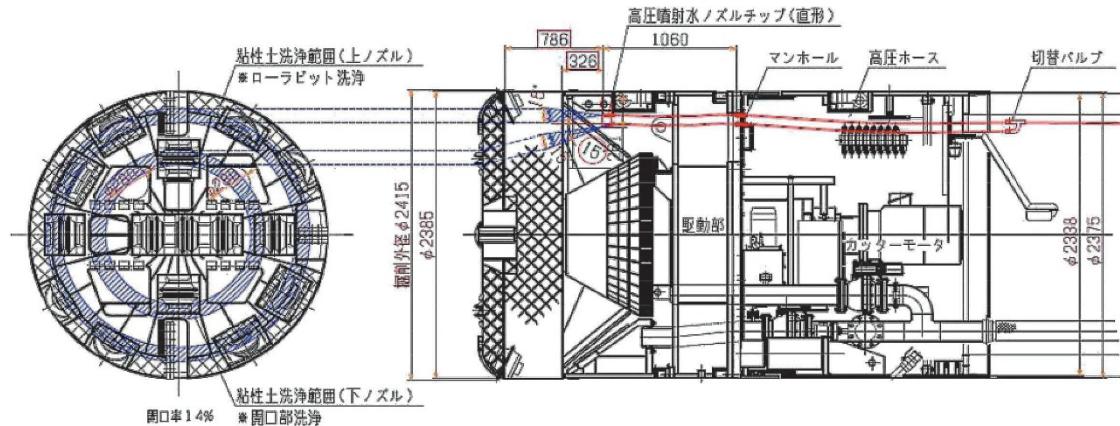
図-2 チャンバ内超高压噴射設備

- ・チャンバ内に超高压噴射設備を設置することで、粘性土の面板背部に付着した土砂の除去および付着防止を行い、掘削土を良好に取込むことを目的とした(図-2)。
- ・面板開口部が確保できるため、送泥水が切羽で還流し掘削能力が改善される。

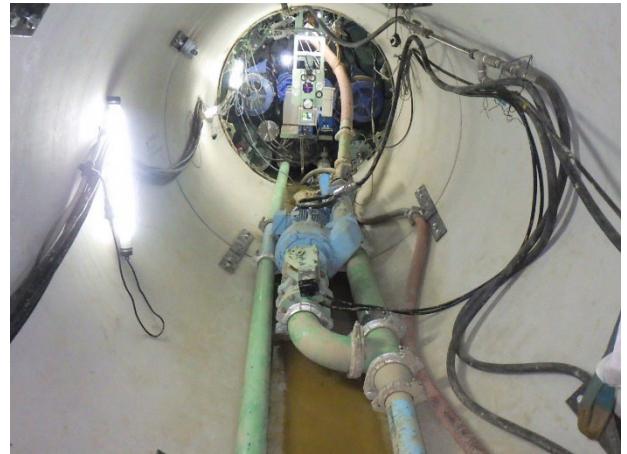
写真-2 追加ポンプの設置

- ・追加ポンプを設置しチャンバ内の還流流量を増加させることで、面板開口部から取込まれた粘性土がチャンバ内で滞留・付着することなく、地上の泥水プラントへ排泥できる(写真-2)。
