「旧円通寺客殿（旧木村家住宅主屋）」保存活用計画（案）

平成 28 年〇月

横浜市

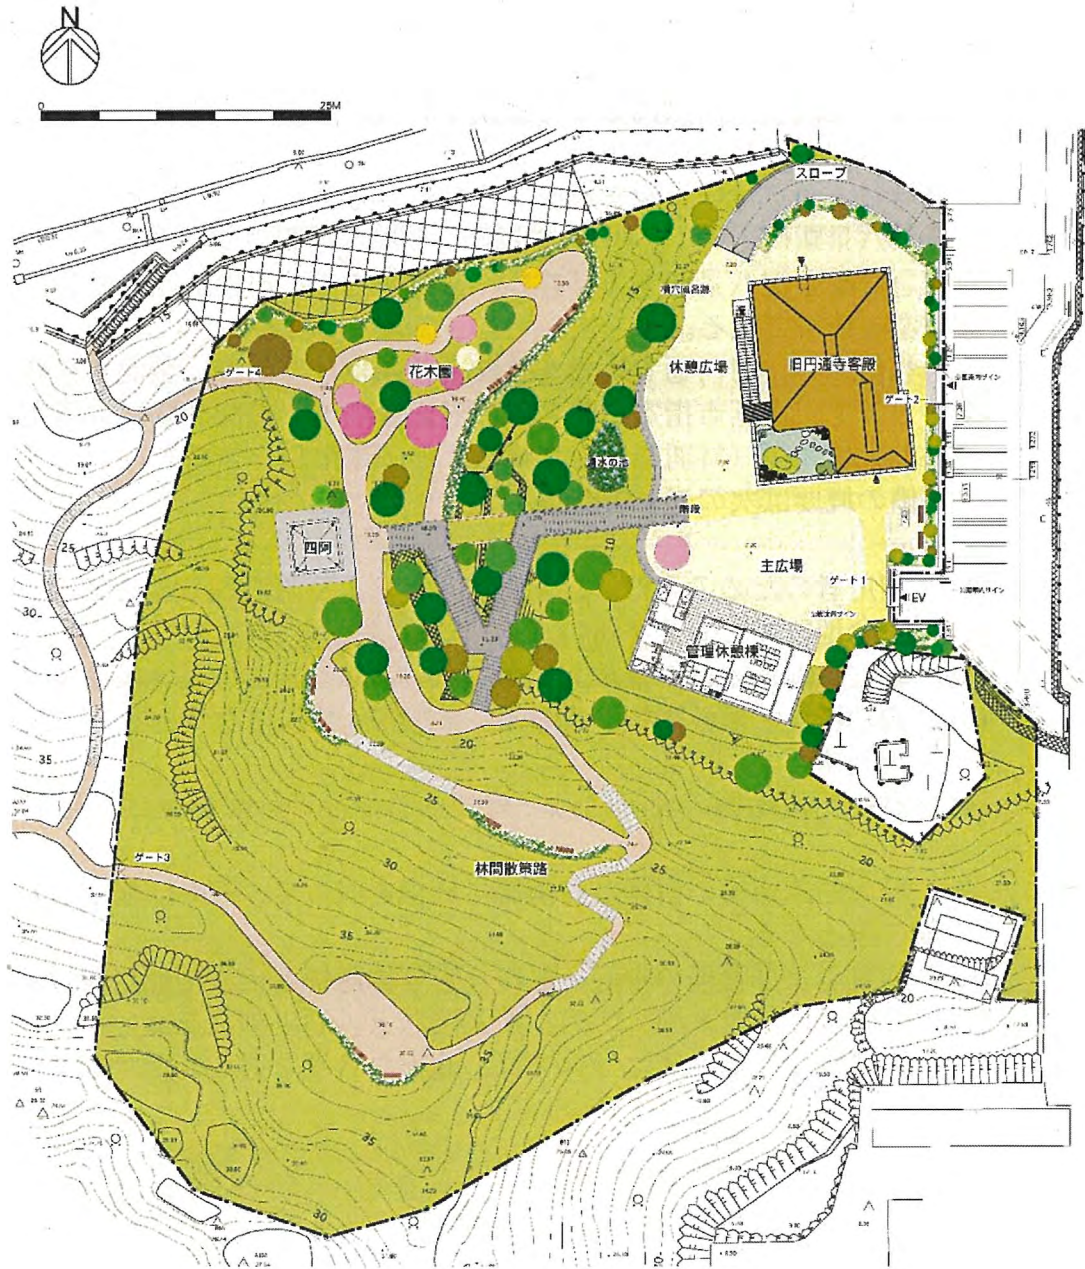
- (1) 利用者のための入口は、エレベータおよび階段踊り場をメインとし、特別緑地保全地区側にも 2ヶ所の小入口を設ける。
- (2) 管理車両用入口を敷地北東部に設け、スロープで進入できるようにする。
- (3) 敷地境界には外周柵を設ける。また各入口にはゲートを設けて夜間の立入りを規制する。
- (4) 歴史的建造物の周りには一周できる歩行者動線を設けて見学できるようにする。
- (5) 歴史的建造物の西側から南側に広場を設けて、年中行事などのイベントや休憩の場とする。
- (6) 利用および管理の中心となる、管理休憩棟を広場南側に設ける。
- (7) 丘陵部には花木園、四阿、散策路などの利用施設を設ける。
- (8) 特別緑地保全地区については、適正な管理を通じて健全な育成を図る。

図 3-3 外構および周辺整備計画図

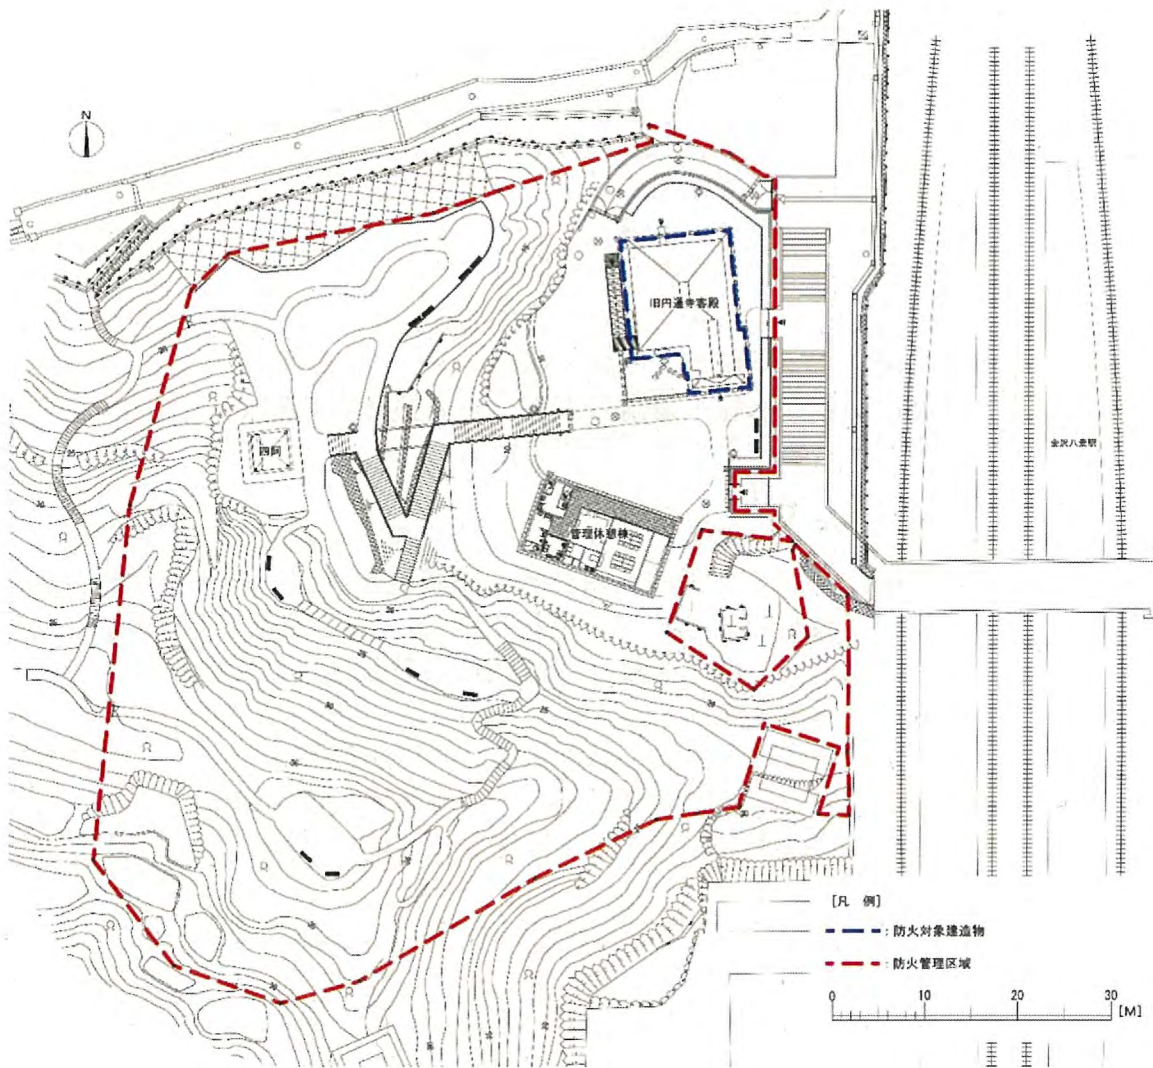
また、旧円通寺客殿の立地する（仮称）金沢八景西公園の敷地全体を防火管理区画とする。

図 3-4 防火管理区域及び防火対象建築物
