6. 歴史遺構

遺構調査経緯

歴史遺構の保存・活用の進め方

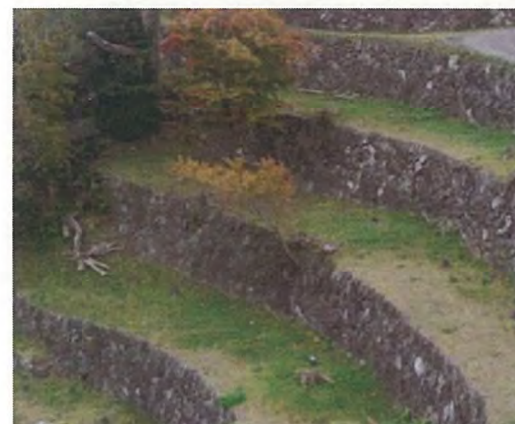
石積み護岸の土留への利用-遺構A

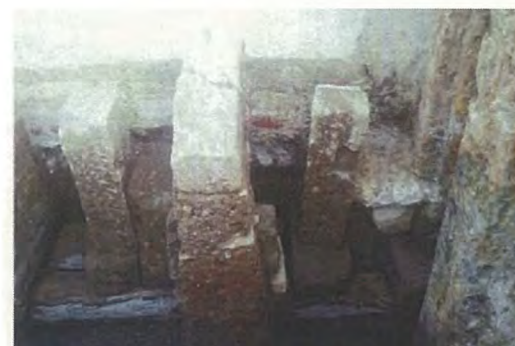
石積み護岸の縁石への利用-遺構A
