第2章 保存管理計画

1. 保存管理の現状

(1) 保存及び破損状況

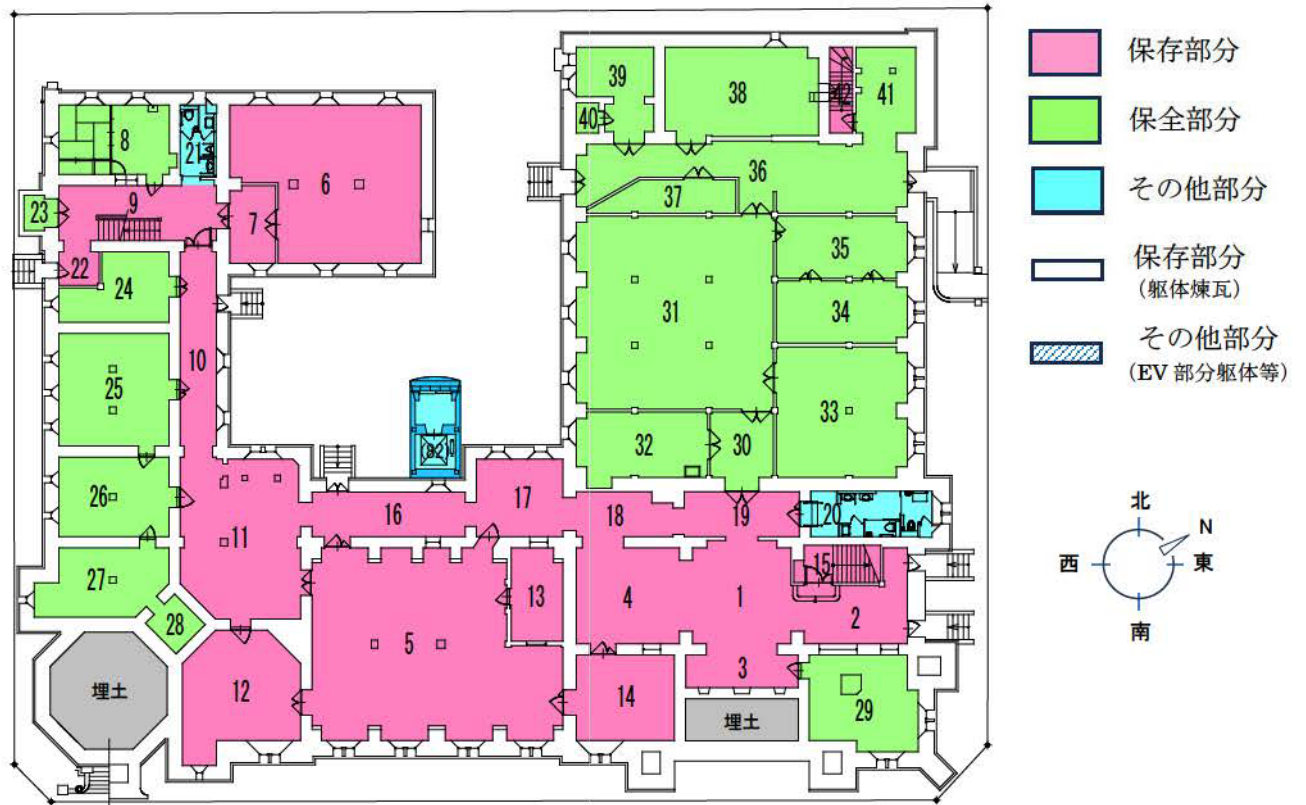
図 2-9 地階平面図

- 保存部分
- 保全部分
- その他部分
- 保存部分
(躯体煉瓦)
- その他部分
(EV 部分躯体等)

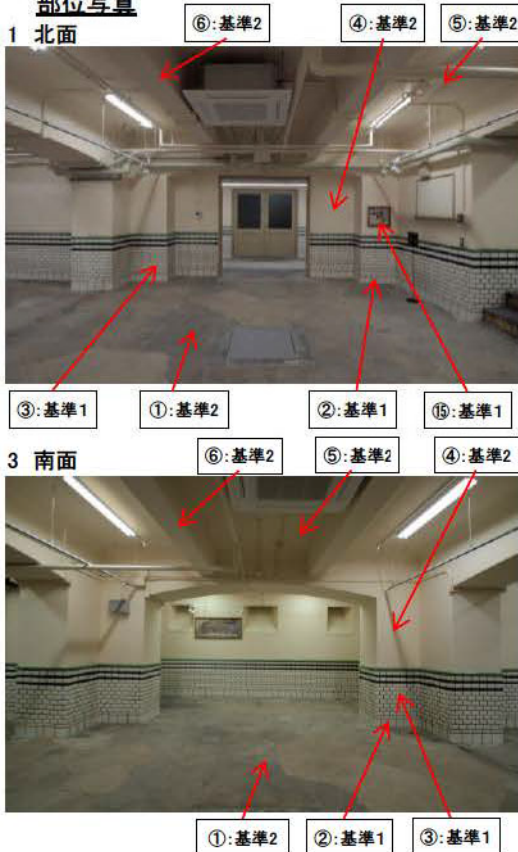
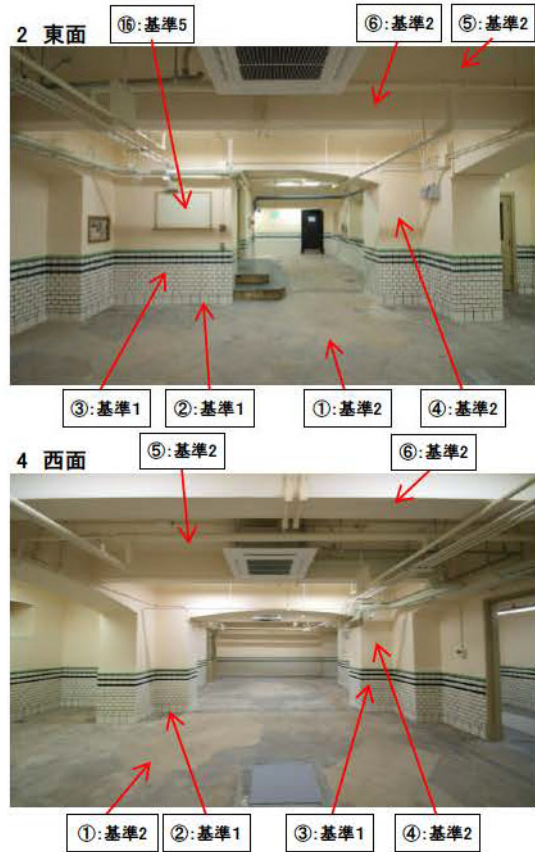
1. 地下広間(中):保存部分

部位	基準	仕様	備考
床面	基準2	①人造石研ぎ出し	当初/S2・R5改修
壁面(巾木)	基準1	②タイル貼り	R5復原
壁面	基準1	③腰壁タイル貼り	R5復原
	基準2	④漆喰塗	当初/S2・R5改修
天井	基準2	⑤漆喰塗(平部・天井面)	当初/S2・R5改修
	基準2	⑥漆喰塗(梁型部)	当初/S2・R5改修
建具	—	該当無し	
設備機器	基準5	⑦照明器具	近年整備・R5改修
	基準5	⑧スプリンクラー設備機器	近年整備・R5改修
	基準5	⑨自動火災報知設備機器(感知器等)	近年整備・R5改修
	基準5	⑩放送設備機器、⑪非常照明設備機器、⑫誘導灯	近年整備・R5改修
	基準5	⑬空調設備機器	近年整備・R5改修
	基準5	⑭各種設備配管類	近年整備・R5改修
その他	基準1	⑮展示品(保存部材等)	R5整備
	基準5	⑯活用整備	R5整備
	基準5	⑰サイン等	近年整備・R5改修
