## 港北区樽町におけるバルブ破損への対応について

### 1 趣旨

港北区樽町二丁目において、バルブの破損により、平成28年1月以降、漏水が発生しています。

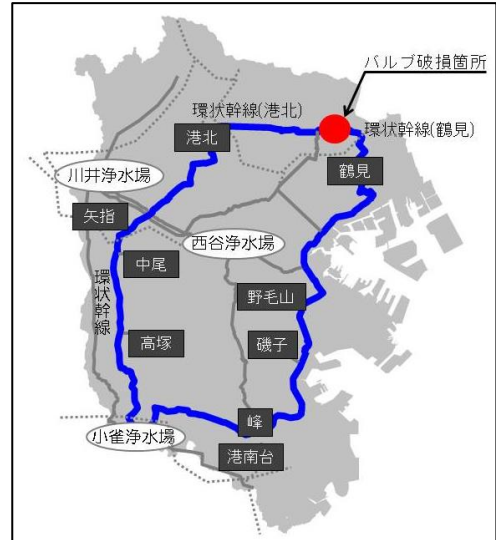
図1 大環状線と破損バルブの位置図

このバルブは主な配水池を結び、水を相互に送ることができる大環状線の一部をなす管路から分岐した水道管に設置したものです(図1、図2)。

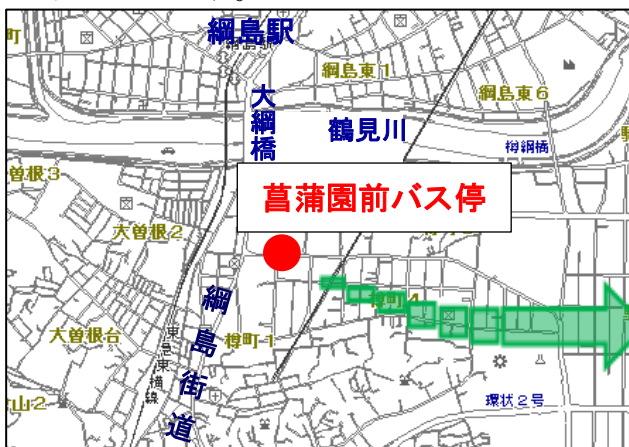
図3 漏水場所と破損バルブの位置

港北区樽町二丁目 菖蒲園前バス停付近(図3)

鶴見区、港北区、都筑区の一部の約13万戸に送水している口径180cmの送水管から分岐した口径80cmの水道管に設置したバルブが破損し、漏水しています。

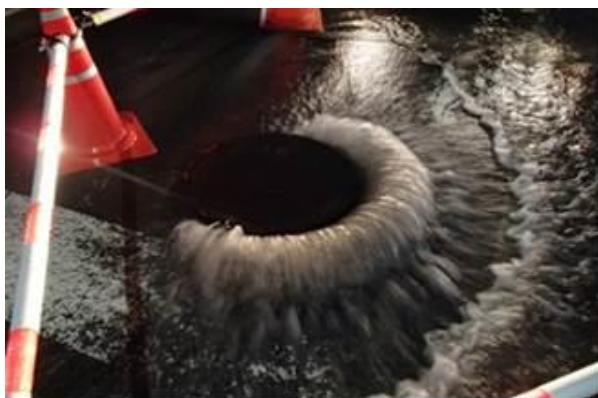
写真1 漏水発生当初の状況

| 1月22日(金) | <ul style="list-style-type: none"> <li>5:00 漏水発生 【漏水量約 200 m<sup>3</sup>/h (写真1)】</li> <li>11:20 応急措置 (バルブ操作) により漏水量低減 【漏水量約 13.5 m<sup>3</sup>/h】</li> <li>ガードマンによる 24 時間監視 (1月26日まで)</li> </ul> |

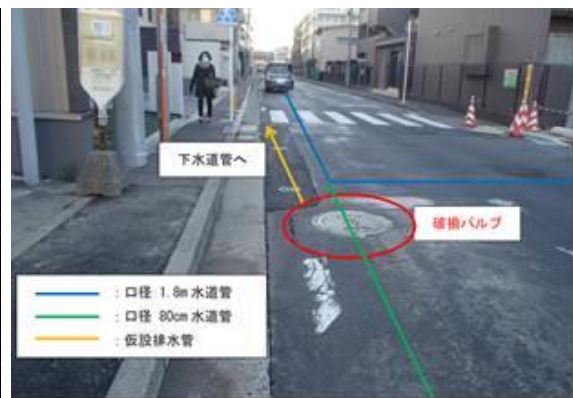
写真2 現在の状況

現在は、仮設排水管を布設して漏れた水を下水道管に流しているため、水道の利用や道路上への影響はありません。

| 1月26日(火) | <ul style="list-style-type: none"> <li>バルブの弁室に仮設排水管を布設し、下水道管へ排水を開始したため、道路上への漏水がなくなる (写真2)</li> </ul> |
