ブルーライン踊場駅引込線での事故について

1 概要

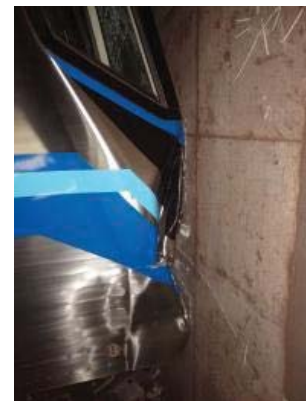
先頭車両が前方の壁に衝突

- (1) 車両の損傷
 - ア 1号車第1台車(車体と台車をつなぐ部品や車軸など)が破損
 - イ 連結器(車両先端、1-2号車、2-3号車間)、車両間(1-2号車、2-3号車間)の貫通扉、連結ホコの損傷、車体前面及び前面ガラスが破損
- (2) 施設等の損傷
 - ア 線路終端の壁面破損及び車止め破壊

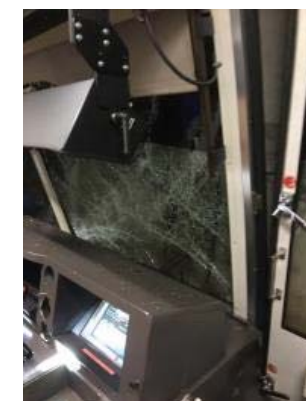
車体前面の窓ガラスが破損

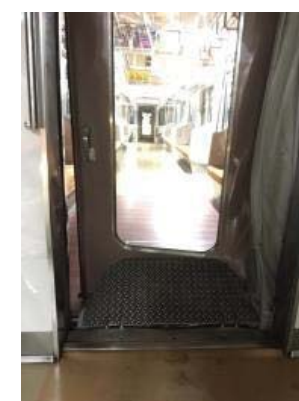
貫通扉、連結ホコの損傷

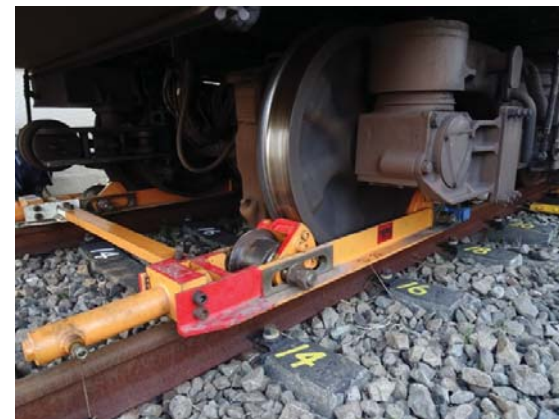
※搬送用仮台車：既存台車の車輪の下に挟み込む小型の車輪がついた台車

事故発生～8月31日営業終了後	6両中5両を2回に分けて上永谷車両基地へ搬送
9月2日～6日	搬送用仮台車（※）による搬送の安全性を確認し、搬送計画の策定、及び施設と軌道の復旧
9月7日営業終了後	残り1車両の上永谷車両基地への搬送完了
9月8日	平常運転再開
